Rapport de mission de repérage des matériaux et produits contenant de l'amiante avant travaux

Adresse :	LE TAMARIS
CP - Ville :	53810 CHANGE
Référence client :	_0034000001_
Date du repérage :	04/07/2016
Désignation :	Bâtiment composé de 2 cages et de 2 étages

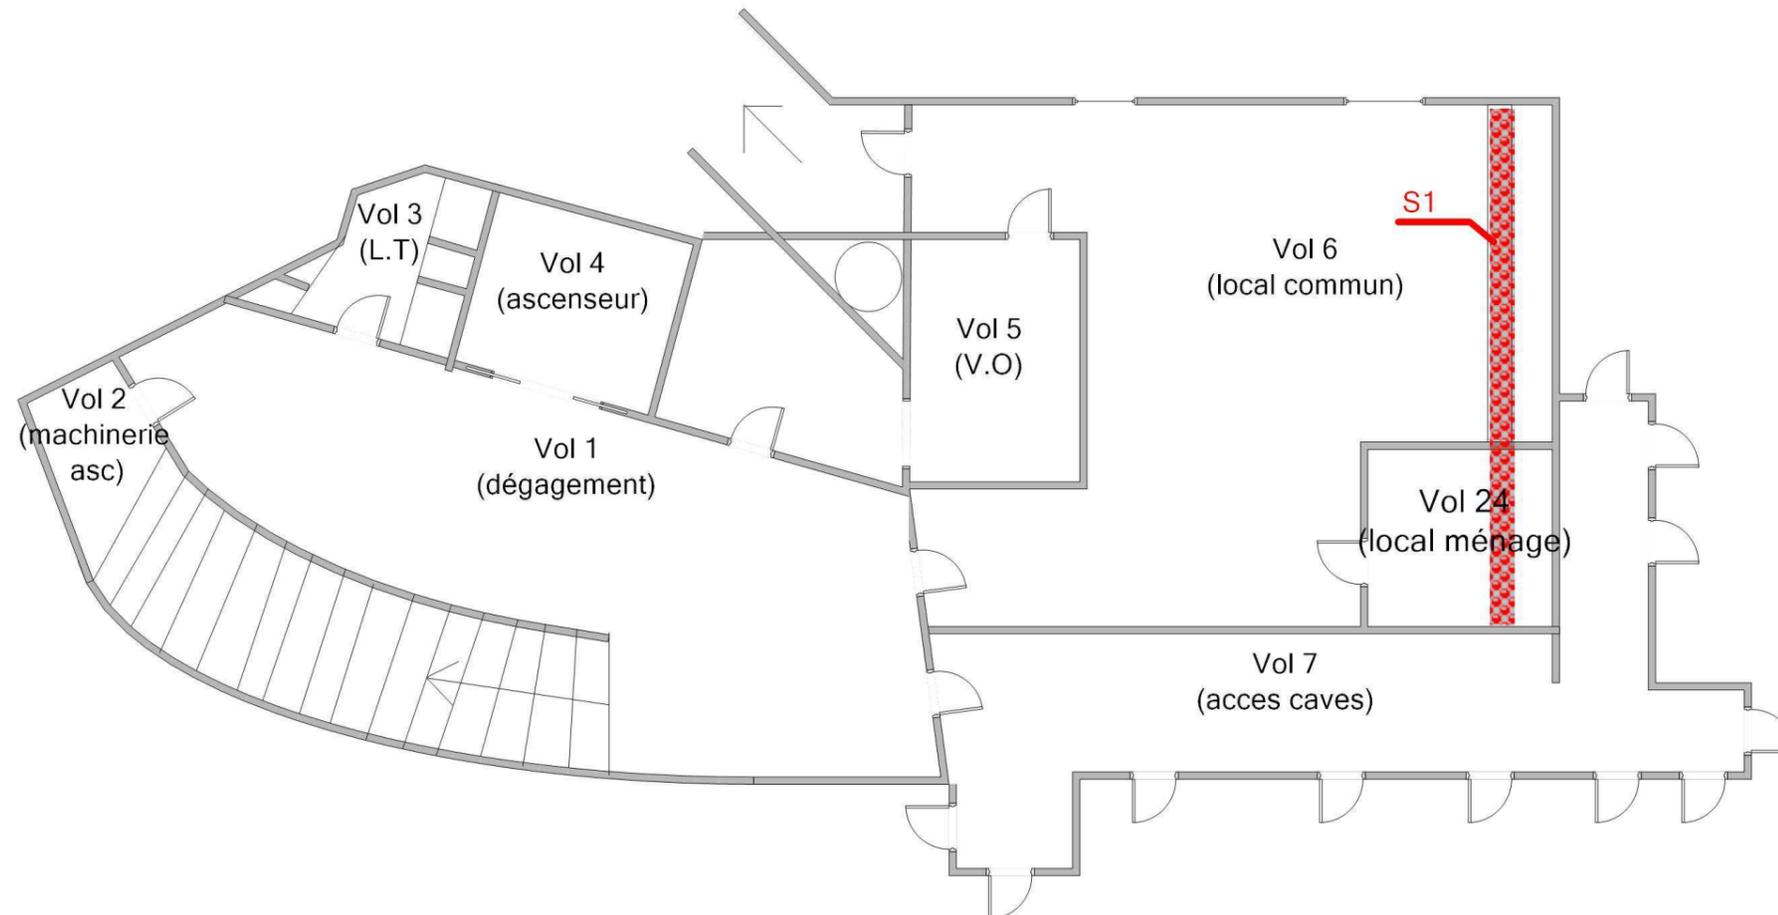
S1: Conduit en fibres-ciment

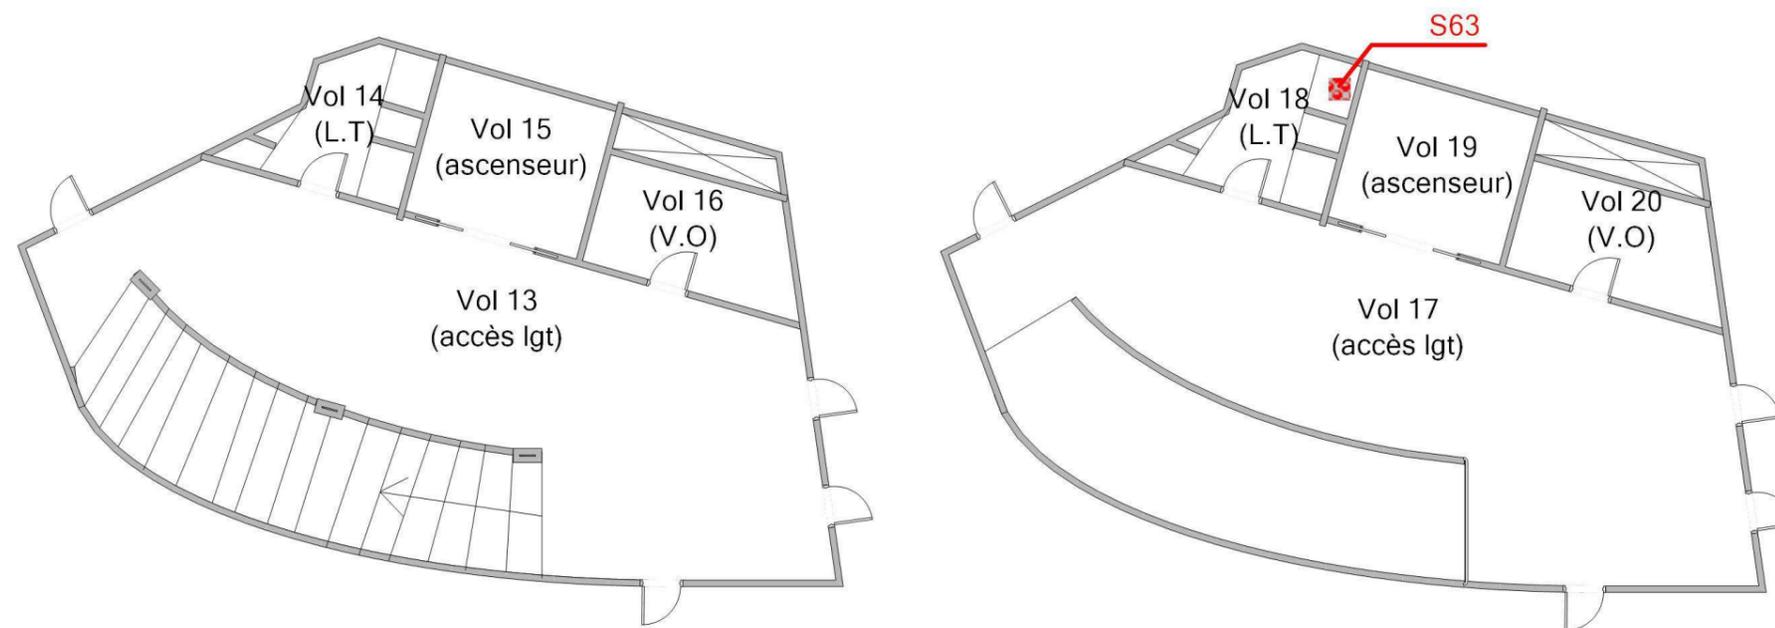
S63: Conduit en fibres-ciment

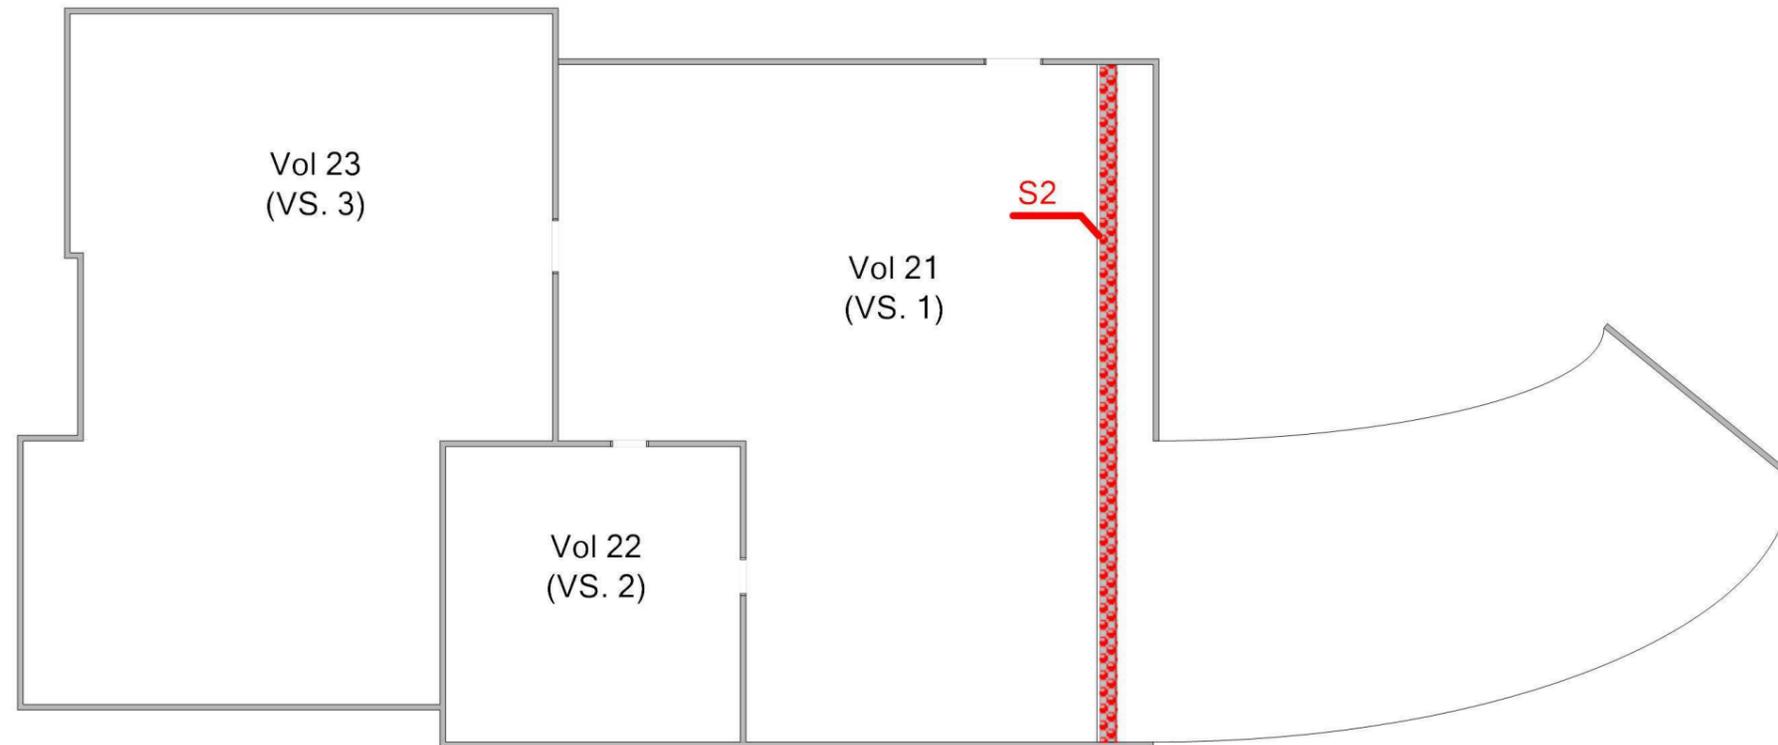
S2: Conduit en fibres-ciment
--	------------------------------

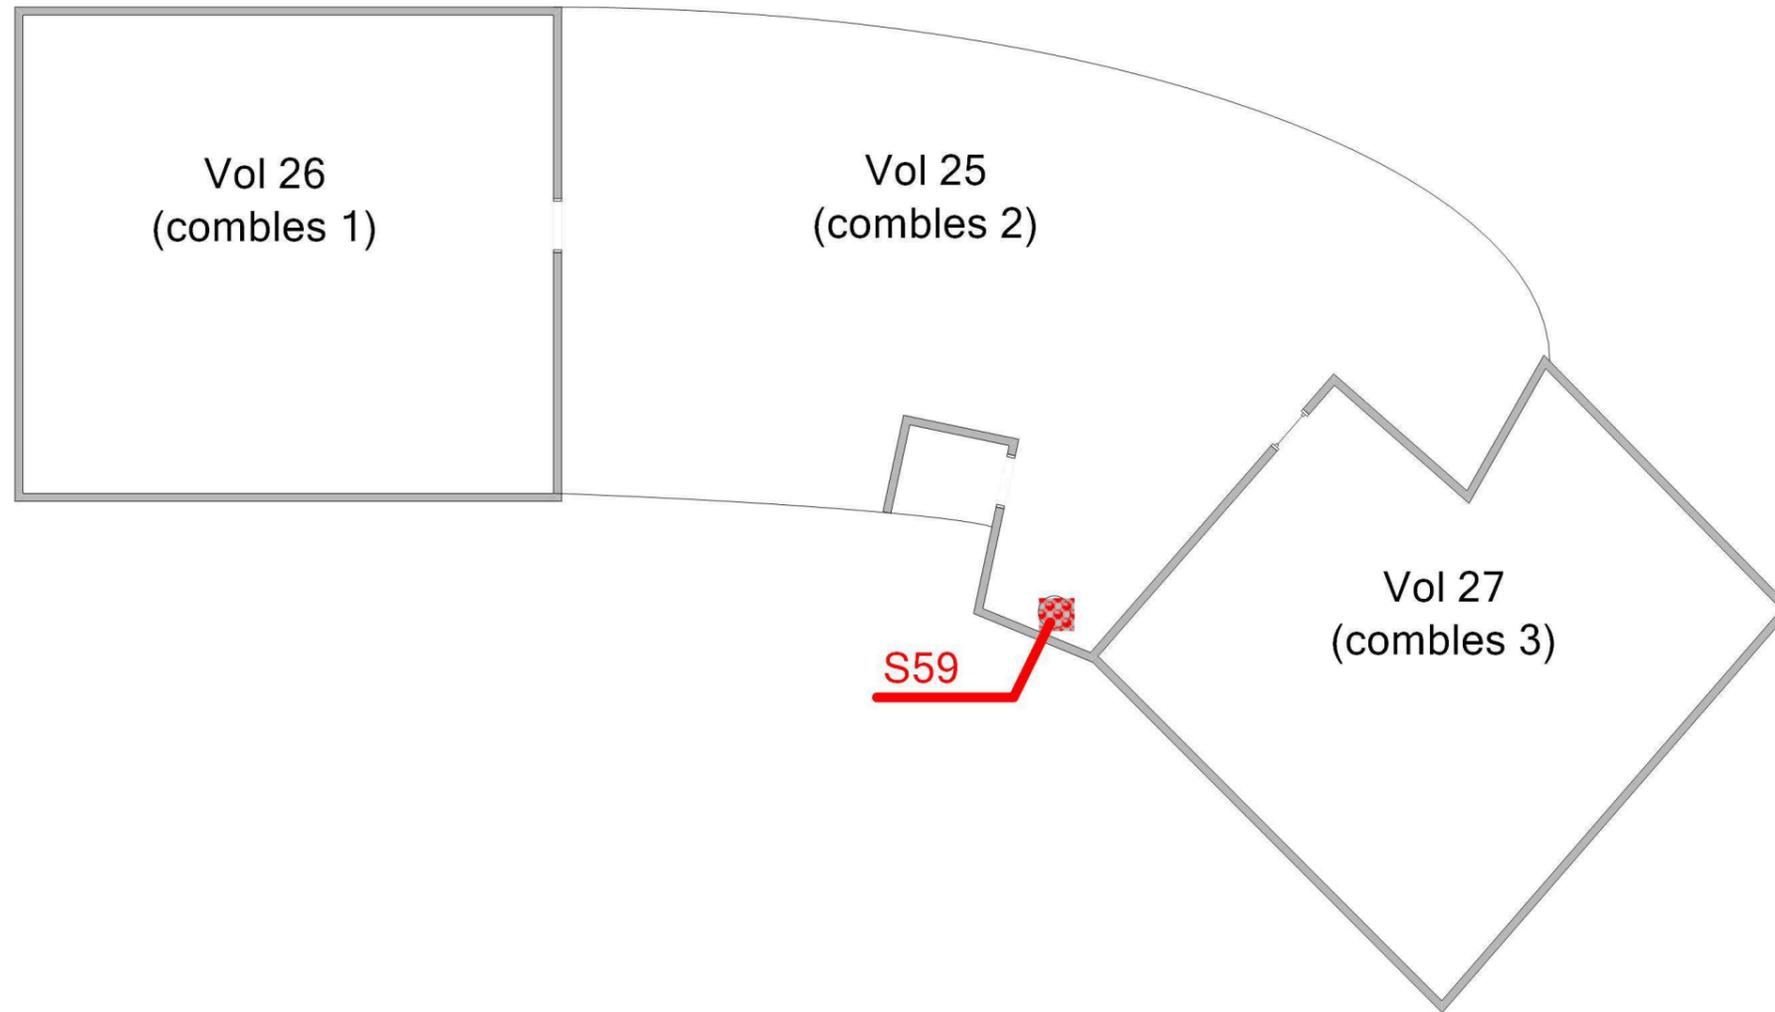
Combles VMC	Vol 25 (combles 2)	Conduit air	Conduit en fibres-ciment	S59	Réalisation d'un sondage		S59 - 1				Présence sur jugement personnel de l'opérateur de repérage
PC Etages	Vol 17 (accès Igt)	Conduit air	Conduit en fibres-ciment	S63	Réalisation d'un sondage	Plafond gaine gaz	S63 - 1				Présence sur jugement personnel de l'opérateur de repérage

S59: Conduit en fibres-ciment

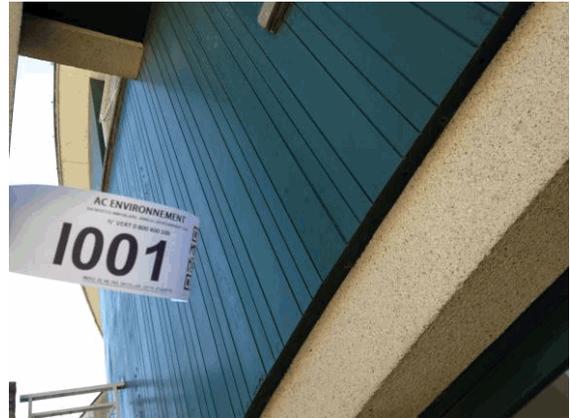
Façade avant	Vol 30 (façade avant)	Bardages	bois	I1			I1 - 1				impossible de voir les matériaux présent derrière le bardage bois sans destruction de celui-ci
Plan masse	Vol 29 (plan masse)	Murs	Enduits projetés	P30	Réalisation d'un prélèvement	gris (rampe accès au sous sol à l'arrière du bâtiment)	002HD0010 49 n°30 - 1 - 002HD0010 49 n°30 - 2	P30	Enduit compact gris hétérogène	Négatif	Négatif sur analyse

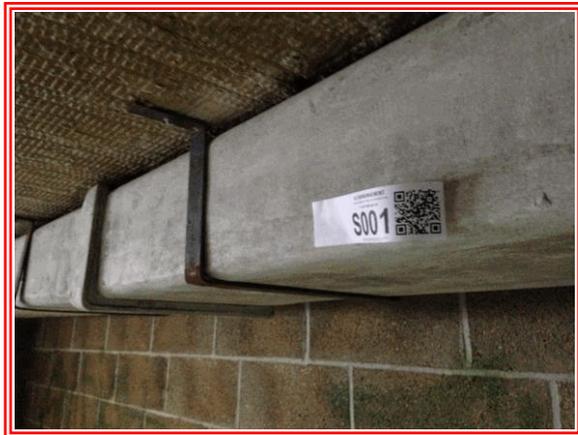
S1 - 1 (A1)

Localisation	Catégorie	Composant	Partie de composant	Sur avis / réf pré.
Vol 6 (local commun)	Conduits, canalisations et équipements	Conduit air	Conduit en fibres-ciment	S1
Vol 21 (VS. 1)	Conduits, canalisations et équipements	Conduit eau	Conduit en fibres-ciment	S2
Vol 8 (SAS entrée)	Parois verticales intérieures et enduits	Menuiseries	Mastic vitrier	P10
Vol 25 (combles 2)	Conduits, canalisations et équipements	Conduit air	Conduit en fibres-ciment	S59
Vol 17 (accès lgt)	Conduits, canalisations et équipements	Conduit air	Conduit en fibres-ciment	S63

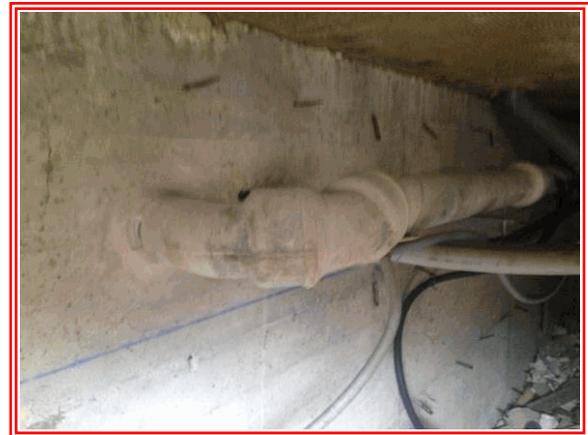
Référence	Localisation	Action
S2 - 1 (A2)	Vide sanitaire - Vol 21 (VS. 1)	Présence sur décision de l'opérateur de repérage
