## Rapport de mission de repérage des matériaux et produits contenant de l'amiante avant travaux

Adresse :	PLACE DE L HOTEL DE VILLE
CP - Ville :	53500 ERNEE
Référence client :	_0034100001_
Date du repérage :	05/12/2016
Désignation :	Bâtiment composé de 1 cage et de 1 étage

C	Opérateur de repérage	D	Personne autorisant l'émission du rapport conformément à la norme NF 46-020
Compagnie & Siret :	AC Environnement (N° 441355914)	Nom :	MORA Denis
Nom :	JOUSSELIN David	Date du rapport :	12/12/2016
Accompagnateur :	Néant (Néant)		A Riorges, le 12/12/2016
Date de repérage :	05/12/2016		
Le présent rapport est établi par une personne dont les compétences sont certifiées par ICERT CERTIFICATION Parc Edonia – Bat G – rue de la Terre

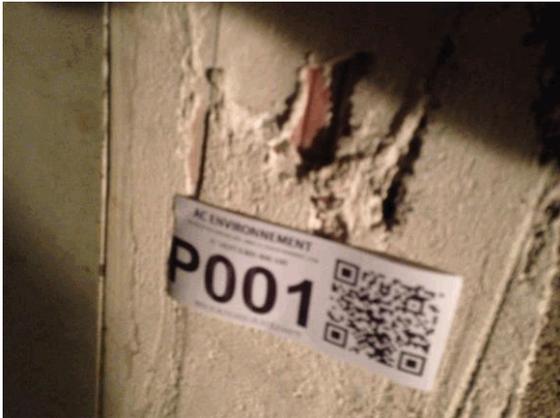
002HD001199 n°1 - 1 (P1)

Référence	Categorie	Composant	Matériau	Localisation	Observation
P1	Parois verticales intérieures et enduits	Murs et cloisons	Matériau plâtreux blanc en vrac - Autour porte accès sous sol -	Sous_sol - Vol 3 (accès caves)	
P2	Parois verticales intérieures et enduits	Murs et cloisons	Enduit gris en vrac - -	Sous_sol - Vol 3 (accès caves)	
P3	Parois verticales intérieures et enduits	Murs et cloisons	Enduit gris en vrac - -	Sous_sol - Vol 3 (accès caves)	
P4	Plafond et faux-plafonds	Plafonds	Enduit gris en vrac - sous face escalier -	Sous_sol - Vol 3 (accès caves)	
P5	Revêtement de sol	Revêtement de sol	Matériau gris en vrac - -	Sous_sol - Vol 3 (accès caves)	
P6	Plafond et faux-plafonds	Plafonds	Matériau cotonneux blanc - -	Sous_sol - Vol 3 (accès caves)	
P7	Parois verticales intérieures et enduits	Murs et cloisons	Enduit compact gris non séparable + matériau beige - -	Sous_sol - Vol 4 (Sous-sol)	
P8	Revêtement de sol	Revêtement de sol	Matériau compact gris + peinture non séparable - -	Sous_sol - Vol 3 (accès caves)

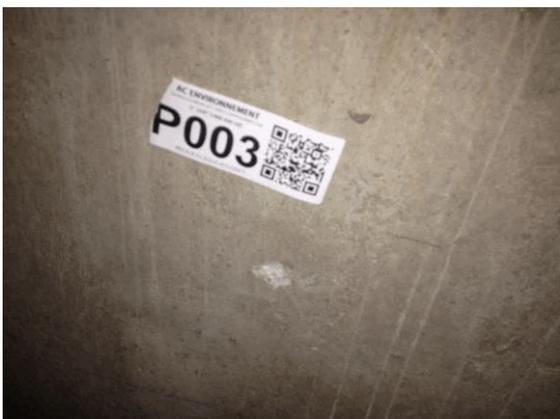
002HD001199 n°3 - 1 (P3)

Plan	Localisation	Composant	Partie composant	Descriptif de l'action menée				Laboratoire			Conclusion
				Réf action	Observation	Précision loc.	Ref photo	Ref Prél.	Descriptif	Résultat	
Sous_sol	Vol 3 (accès caves)	Murs et cloisons	Enduit ciment (joint assemblage des parpaings)	P2	Réalisation d'un prélèvement		002HD0011 99 n°2 - 1 - 002HD0011 99 n°2 - 2	P2	Enduit gris en vrac	Négatif	Négatif sur analyse
Sous_sol	Vol 3 (accès caves) - Vol 4 (Sous-sol)	Murs et cloisons	Enduit ciment (joint assemblage des parpaings)	P2 - S1	Sondage et extension de la zone homogène du prélèvement P2		002HD0011 99 n°2 - 1 - 002HD0011 99 n°2 - 2	P2	Enduit gris en vrac	Négatif	Négatif sur analyse
Sous_sol	Vol 3 (accès caves)	Murs et cloisons	béton banché brut	P3	Réalisation d'un prélèvement		002HD0011 99 n°3 - 1 - 002HD0011 99 n°3 - 2	P3	Enduit gris en vrac	Négatif	Négatif sur analyse
Sous_sol	Vol 4 (Sous-sol)	Murs et cloisons	béton banché brut	S2	Sondage et extension de la zone homogène du prélèvement P3		002HD0011 99 n°3 - 1 - 002HD0011 99 n°3 - 2	P3	Enduit gris en vrac	Négatif	Négatif sur analyse

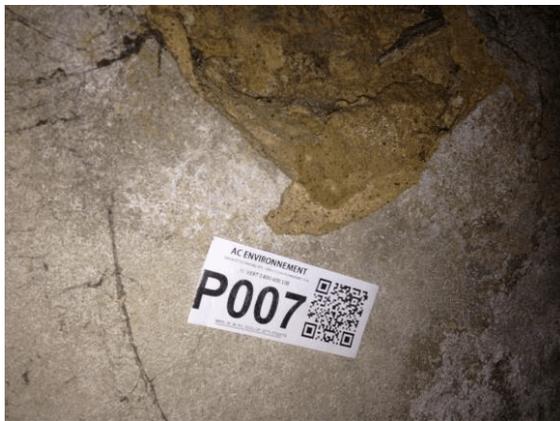
002HD001199 n°7 - 1 (P7)

Sous_sol	Vol 4 (Sous-sol)	Murs et cloisons	Enduit ciment gratté	P7	Réalisation d'un prélèvement		002HD0011 99 n°7 - 1 - 002HD0011 99 n°7 - 2	P7	Enduit compact gris non séparable + matériau beige	Négatif	Négatif sur analyse
PC etages	Vol 1 (PC RDC)	Murs et cloisons	Enduit plâtre + peinture	P9	Réalisation d'un prélèvement		002HD0011 99 n°9 - 1 - 002HD0011 99 n°9 - 2	P9	Enduit plâtreux blanc en vrac + peinture	Négatif	Négatif sur analyse
PC etages	Vol 1 (PC RDC) - Vol 2 (PC R+1)	Murs et cloisons	Enduit plâtre + peinture	P9 - S6	Sondage et extension de la zone homogène du prélèvement P9		002HD0011 99 n°9 - 1 - 002HD0011 99 n°9 - 2	P9	Enduit plâtreux blanc en vrac + peinture	Négatif	Négatif sur analyse
PC etages	Vol 1 (PC RDC)	Cloisons légères ou préfabriquées	Jonction entre panneaux préfabriqués	P10	Réalisation d'un prélèvement	doublage placoplatre	002HD0011 99 n°10 - 1 - - 002HD0011 99 n°10 - 2	P10	Enduit plâtreux blanc en vrac avec couche cartonnée + peinture non séparable + papier non séparable	Négatif	Négatif sur analyse

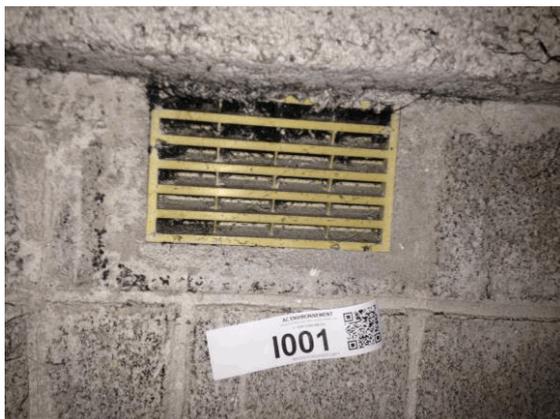
Localisation	Matériau	Justification
Vol 4 (Sous-sol)		de voir la nature des conduits de ventilation sans destruction des grilles de protection.
Vol 2 (PC R+1)	velux	inaccessible sans échafaudages

Plan	Localisation	Composant	Partie composant	Descriptif de l'action menée				Laboratoire			Conclusion
				Réf action	Observation	Précision loc.	Ref photo	Ref Prél.	Descriptif	Résultat	
Sous_sol	Vol 4 (Sous-sol)	Conduit air		I1			I1 - 1				de voir la nature des conduits de ventilation sans destruction des grilles de protection.

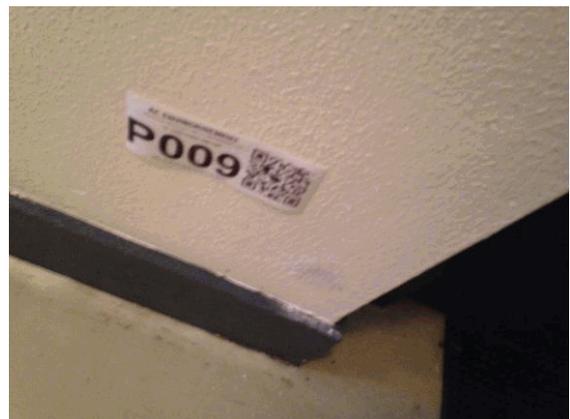
002HD001199 n°9 - 1 (P9)

P9	Parois verticales intérieures et enduits	Murs et cloisons	Enduit plâtreux blanc en vrac + peinture - -	PC etages - Vol 1 (PC RDC)	
P10	Parois verticales intérieures et enduits	Cloisons légères ou préfabriquées	Enduit plâtreux blanc en vrac avec couche cartonnée + peinture non séparable + papier non séparable - doublage placoplatre -	PC etages - Vol 1 (PC RDC)	
P11	Plafond et faux-plafonds	Plafonds	Enduit plâtreux blanc en vrac + peinture non séparable - plafond droit -	PC etages - Vol 1 (PC RDC)	
P12	Plafond et faux-plafonds	Faux plafonds	Enduit plâtreux blanc en vrac avec couche cartonnée + peinture non séparable + papier non séparable - Plafond placoplatre (rampants) -	PC etages - Vol 1 (PC RDC)	
P13	Parois verticales intérieures et enduits	Murs et cloisons	Enduit plâtreux blanc en vrac + peinture non séparable - -	PC etages - Vol 2 (PC R+1)	
P14	Revêtement de sol	Revêtement de sol	Revêtement souple beige + colle polymère jaune - -	PC etages - Vol 1 (PC RDC)

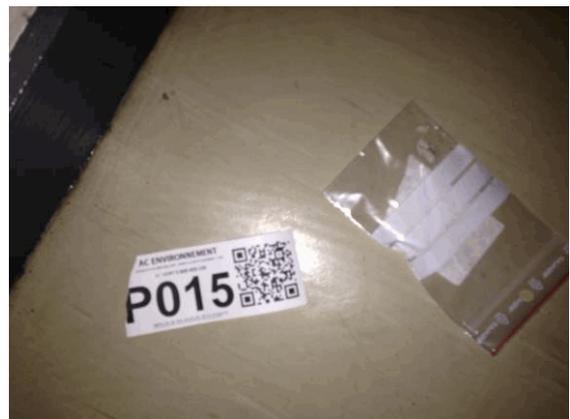
002HD001199 n°15 - 1 (P15)

P15	Revêtement de sol	Revêtement de sol	Ragréage gris en vrac avec poussières - -	PC etages - Vol 1 (PC RDC)	
P16	Parois verticales intérieures et enduits	Menuiseries	Matériau souple blanc + peintures multiples non séparable - -	PC etages - Vol 1 (PC RDC)	
P17	Toiture et étanchéité	Élément sous toiture	Matériau fibreux jaune avec poussières + papier bitumé non séparable - -	Combles - Vol 5 (combles 2)	
P18	Voies et réseaux divers	Revêtement routier	Agrégats d'enrobés bitumineux - prise d'essai 1 + agrégats d'enrobés bitumineux - prise d'essai 2 + agrégats d'enrobés bitumineux - prise d'essai 3 - -	Plan masse et toiture - Vol 8 (plan masse)	
P19	Façades	Murs	Enduit plâtreux beige en vrac + peinture non séparable - -	Façade avant - Vol 9 (Façade avant)	
P20	Façades	Murs	Enduit compact gris avec poussières - -	Façade avant - Vol 9 (Façade avant)

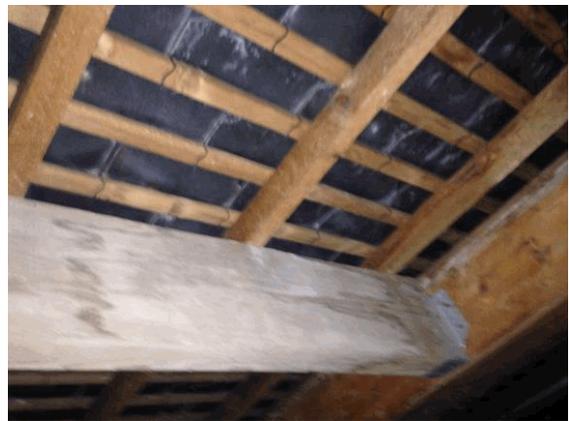
S10 - 1 (A10)

Plan	Localisation	Composant	Partie composant	Descriptif de l'action menée				Laboratoire			Conclusion
				Réf action	Observation	Précision loc.	Ref photo	Ref Prél.	Descriptif	Résultat	
Combles	Vol 5 (combles 2)	Elément sous toiture	Isolant sous toiture	P17	Réalisation d'un prélèvement		002HD0011 99 n°17 - 1	P17	Matériau fibreux jaune avec poussières + papier bitumé non séparable	Négatif	Négatif sur analyse
Plan masse et toiture	Vol 7 (toiture)	Ardoises	Ardoises naturelles	S10			S10 - 1				Matériau ne contenant pas d'amiante par nature

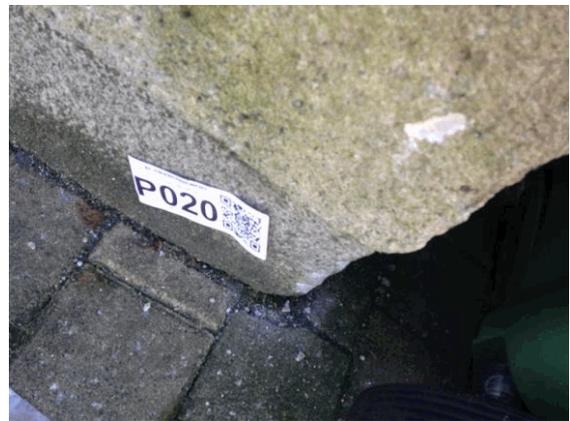
002HD001199 n°20 - 1 (P20)

Façade avant	Vol 9 (Façade avant)	Murs	Enduits projetés soubassement	P20	Réalisation d'un prélèvement		002HD0011 99 n°20 - 1	P20	Enduit compact gris avec poussières	Négatif	Négatif sur analyse
Façade arrière	Vol 10 (Façade arrière)	Murs	Enduits projetés soubassement	S11	Sondage et extension de la zone homogène du prélèvement P20		002HD0011 99 n°20 - 1	P20	Enduit compact gris avec poussières	Négatif	Négatif sur analyse

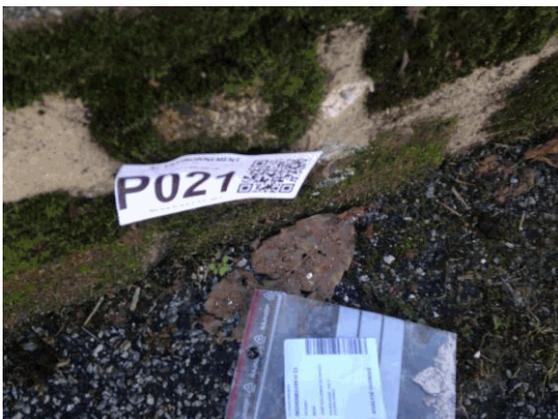
002HD001199 n°21 - 1 (P21)

P21	Façades	Murs	Enduit plâtreux beige en vrac + peinture non séparable - -	Façade avant - Vol 9 (Façade avant)	
P22	Façades	Murs	Enduit compact gris + peinture non séparable + matériau souple gris avec poussières non séparable - -	Façade avant - Vol 9 (Façade avant)	
P23	Façades	Menuiseries	Matériau souple incolore avec poussières - -	Façade avant - Vol 9 (Façade avant)	
P24	Façades	Menuiseries	Matériau souple gris avec poussières - -	Façade avant - Vol 9 (Façade avant)

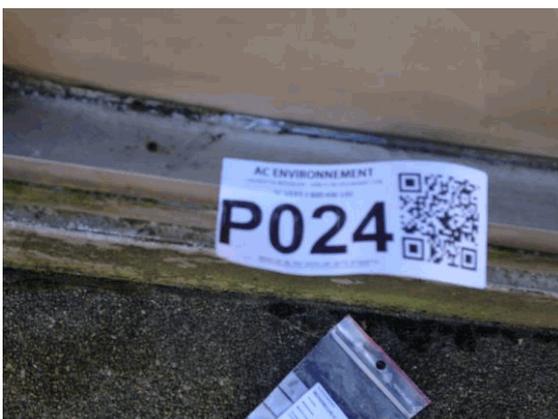
002HD001199 n°24 - 1 (P24)

Façade avant	Vol 9 (Façade avant)	Menuiseries	Mastic vitrier souple gris	P24	Réalisation d'un prélèvement		002HD0011 99 n°24 - 1 - 002HD0011 99 n°24 - 2	P24	Matériau souple gris avec poussières	Négatif	Négatif sur analyse
