## Rapport de mission de repérage des matériaux et produits contenant de l'amiante avant travaux

| Adresse : | 4 rue du Maine - LE BOURG |
| Date du repérage : | 24/05/2016 |
| Désignation : | Maison n° 1 de type 3 |

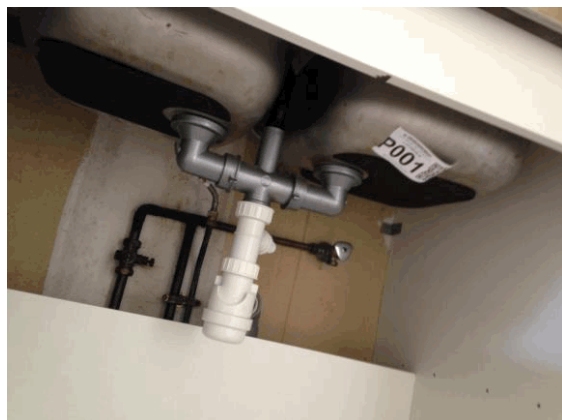
002HD000972 n°1 - 1 (P1)

| Plan | Localisation | Composant | Partie composant | Descriptif de l'action menée | | | | Laboratoire | | | Conclusion |
|---|---|---|---|---|---|---|---|---|---|---|---|
| LGT 1 | Vol 1 (Séjour / Cuisine) | Evier | Tampon bitumineux | P1 | Réalisation d'un prélèvement | Souple noir | 002HD000972 n°1 - 1 | P1 | Tampon bitumineux noir | Négatif | Négatif sur analyse |

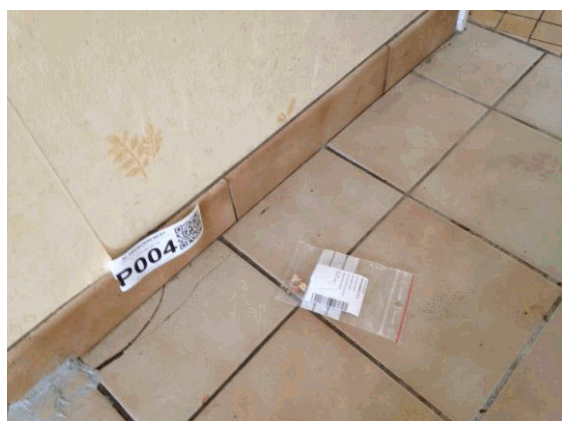
002HD000972 n°4 - 1 (P4)

| Plan | Localisation | Composant | Partie composant | Descriptif de l'action menée | | | | Laboratoire | | | Conclusion |
|---|---|---|---|---|---|---|---|---|---|---|---|
| LGT 1 | Vol 1 (Séjour /<br>Cuisine) | Revêtement de mur | Colle de carrelage<br>(plinthe) | P4 | Réalisation d'un<br>prélèvement | grise (plinthe<br>saumon) | 002HD0009<br>72 n°4 - 1 | P4 | Colle beige avec couche<br>cartonnée | Négatif | Négatif sur<br>analyse |

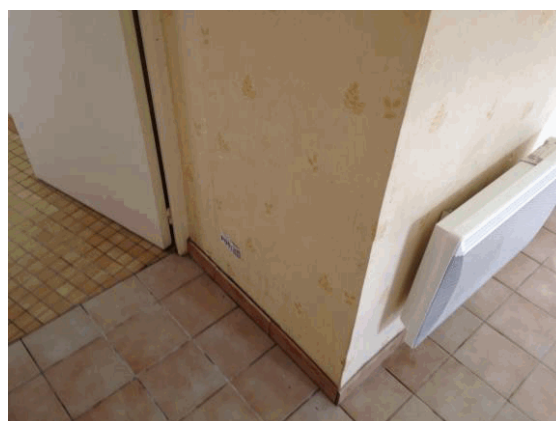
002HD000972 n°5 - 1 (P5)

| Plan | Localisation | Composant | Partie composant | Descriptif de l'action menée | | | | Laboratoire | | | Conclusion |
|---|---|---|---|---|---|---|---|---|---|---|---|
| LGT 1 | Vol 1 (Séjour / Cuisine) | Murs et cloisons | Enduit plâtre | P5 | Réalisation d'un prélèvement | Porteur pièces sèches | 002HD0009<br>72 n°5 - 1 | P5 | Enduit plâtreux blanc en vrac avec couche en papier + peinture non séparable | Négatif | Négatif sur analyse |

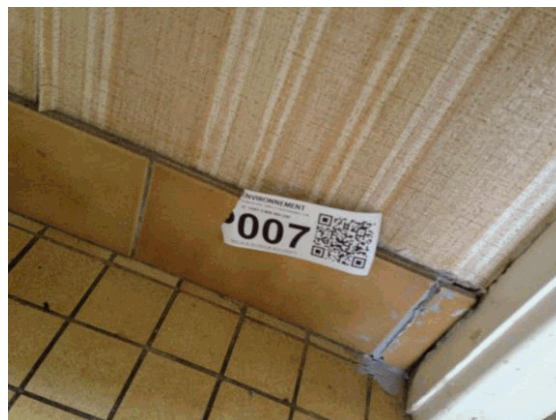
002HD000972 n°7 - 1 (P7)

| Plan | Localisation | Composant | Partie composant | Descriptif de l'action menée | | | | Laboratoire | | | Conclusion |
|---|---|---|---|---|---|---|---|---|---|---|---|
| LGT 1 | Vol 2 (W.C) | Revêtement de mur | Colle de carrelage<br>(plinthe) | P7 | Réalisation d'un<br>prélèvement | grise (plinthes<br>beiges) | 002HD0009<br>72 n°7 - 1 | P7 | Colle beige en vrac avec<br>couche cartonnée +<br>matériau gris en vrac non<br>séparable | Négatif | Négatif sur<br>analyse |

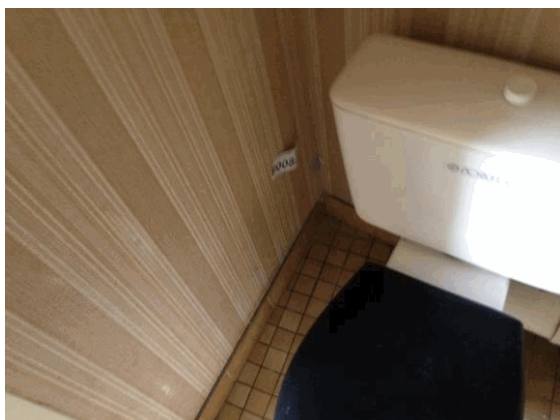
002HD000972 n°8 - 1 (P8)

| Plan | Localisation | Composant | Partie composant | Descriptif de l'action menée | | | | Laboratoire | | | Conclusion |
|---|---|---|---|---|---|---|---|---|---|---|---|
| LGT 1 | Vol 2 (W.C) | Cloisons légères ou préfabriquées | Jonction entre panneaux préfabriqués | P8 | Réalisation d'un prélèvement | Cloison et doublage placoplâtre pièces humides | 002HD0009<br>72 n°8 - 1 | P8 | Matériau plâtreux blanc en vrac avec couche cartonnée + papier peint non séparable + peinture non séparable | Négatif | Négatif sur analyse |

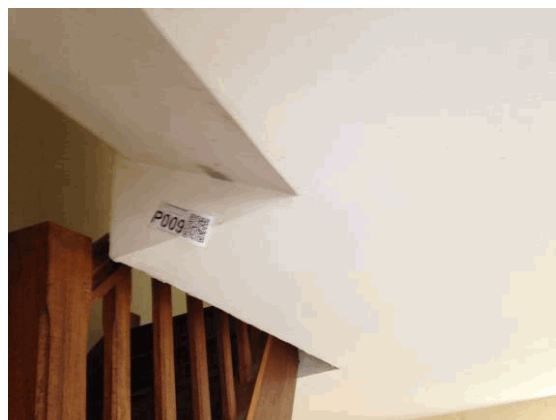
002HD000972 n°9 - 1 (P9)

| Plan | Localisation | Composant | Partie composant | Descriptif de l'action menée | | | | Laboratoire | | | Conclusion |
|---|---|---|---|---|---|---|---|---|---|---|---|
| LGT 1 | Vol 1 (Séjour / Cuisine) | Faux plafonds | Joints panneau / plaques | P9 | Réalisation d'un prélèvement | Plafond placoplâtre pièce sèche | 002HD000972 n°9 - 1 | P9 | Matériau plâtreux blanc en vrac avec couche cartonnée + peinture non séparable | Négatif | Négatif sur analyse |

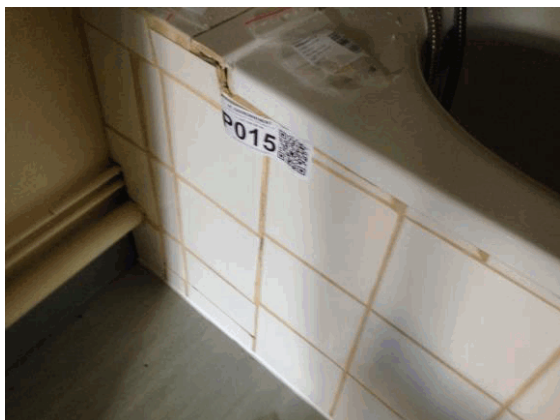
002HD000972 n°15 - 1 (P15)

| Plan | Localisation | Composant | Partie composant | Descriptif de l'action menée | | | | Laboratoire | | | Conclusion |
|---|---|---|---|---|---|---|---|---|---|---|---|
| ETAGE | Vol 4 (SDB) | Revêtement de mur | Colles de<br>carrelages<br>(faïences) | P15 | Réalisation d'un<br>prélèvement | colle grise +<br>joint beige<br>(faïence<br>d'origine) | 002HD0009<br>72 n°15 - 1 | P15 | Colle grise en vrac | Négatif | Négatif sur<br>analyse |

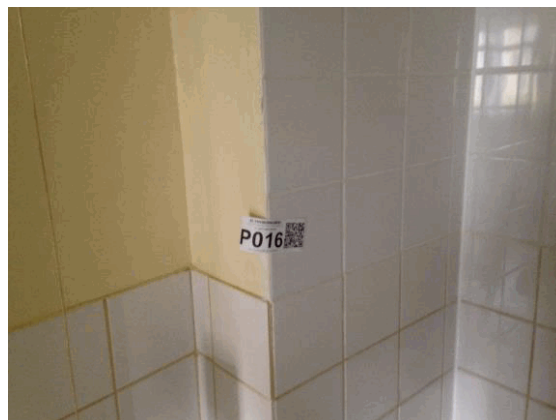
002HD000972 n°16 - 1 (P16)

| Plan | Localisation | Composant | Partie composant | Descriptif de l'action menée | | | | Laboratoire | | | Conclusion |
|---|---|---|---|---|---|---|---|---|---|---|---|
| ETAGE | Vol 4 (SDB) | Revêtement de mur | Colles de carrelages (faïences) | P16 | Réalisation d'un prélèvement | grise (5 rangées supérieures) | 002HD0009<br>72 n°16 - 1 | P16 | Colle blanche en vrac | Négatif | Négatif sur analyse |

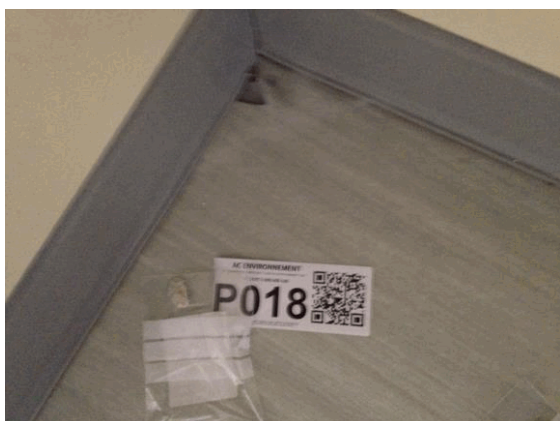
002HD000972 n°18 - 1 (P18)

| Plan | Localisation | Composant | Partie composant | Descriptif de l'action menée | | | | Laboratoire | | | Conclusion |
|---|---|---|---|---|---|---|---|---|---|---|---|
| ETAGE | Vol 4 (SDB) | Revêtement de sol | Ragréage | P18 | Réalisation d'un prélèvement | blanc pièces humides | 002HD0009<br>72 n°18 - 1 | P18 | Colle polymère jaune + ragréage blanc + peintures multiples non séparable | Négatif | Négatif sur analyse |

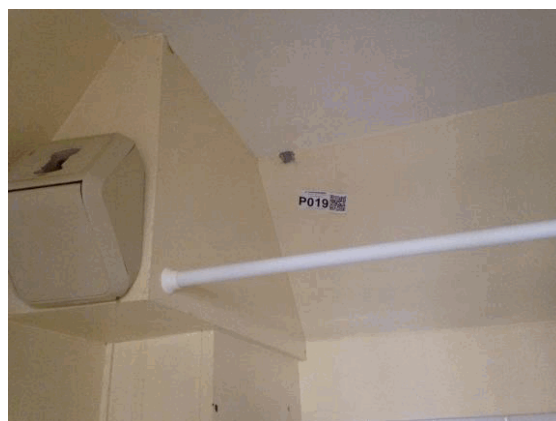
002HD000972 n°19 - 1 (P19)

| Plan | Localisation | Composant | Partie composant | Descriptif de l'action menée | | | | Laboratoire | | | Conclusion |
|---|---|---|---|---|---|---|---|---|---|---|---|
| ETAGE | Vol 4 (SDB) | Faux plafonds | Joints panneau /<br>plaques | P19 | Réalisation d'un<br>prélèvement | Plafond<br>placoplâtre<br>pièce humide | 002HD0009<br>72 n°19 - 1 | P19 | Matériau plâtreux blanc<br>avec couche cartonnée +<br>peinture non séparable | Négatif | Négatif sur<br>analyse |

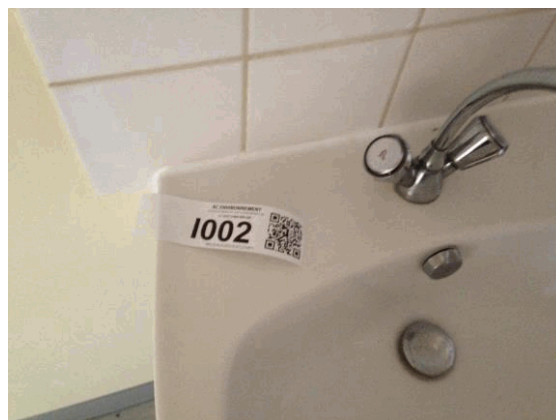
| Plan | Localisation | Composant | Partie composant | Descriptif de l'action menée | | | | Laboratoire | | | Conclusion |
|---|---|---|---|---|---|---|---|---|---|---|---|
| ETAGE | Vol 4 (SDB) | Evier | Mastic étanchéité | I2 | | | I2 - 1 | | | | Aucun prélèvement réalisé à la demande du client sur l'ensemble des mastics des appareils sanitaires et équipements divers |
| LGT 1 | Vol 1 (Séjour / Cuisine) | Evier | Mastic étanchéité | I2 | | | I2 - 1 | | | | Aucun prélèvement réalisé à la demande du client sur l'ensemble des mastics des appareils sanitaires et équipements divers |

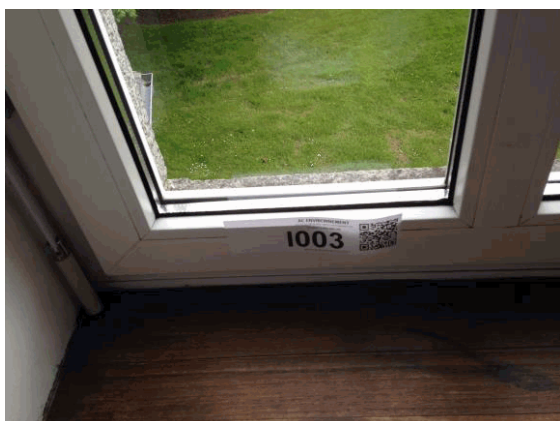
| Plan | Localisation | Composant | Partie composant | Descriptif de l'action menée | | | | Laboratoire | | | Conclusion |
|---|---|---|---|---|---|---|---|---|---|---|---|
| ETAGE | Vol 5 (Chambre 1) | Menuiseries | ALU 4 / 16 / 4 | I3 | | | I3 - 1 | | | | Aucun prélèvement réalisé à la demande du client |
| ETAGE | Vol 6 (Chambre 2) | Menuiseries | ALU 4 / 16 / 4 | I3 | | | I3 - 1 | | | | Aucun prélèvement réalisé à la demande du client |
| LGT 1 | Vol 1 (Séjour / Cuisine) | Menuiseries | ALU 4 / 16 / 4 | I3 | | | I3 - 1 | | | | Aucun prélèvement réalisé à la demande du client |
| LGT 1 | Vol 3 (Débarras) | Menuiseries | ALU 4 / 16 / 4 | I3 | | | I3 - 1 | | | | Aucun prélèvement réalisé à la demande du client |
