## Rapport de mission de repérage des matériaux et produits contenant de l'amiante avant travaux

| Adresse : | PI Louis Le Goff Rés St Gervais - RES ST GERVAIS |
| Date du repérage : | 23/05/2017 |
| Désignation : | Appartement n° 7 de type 2 situé au 02 ème étage |

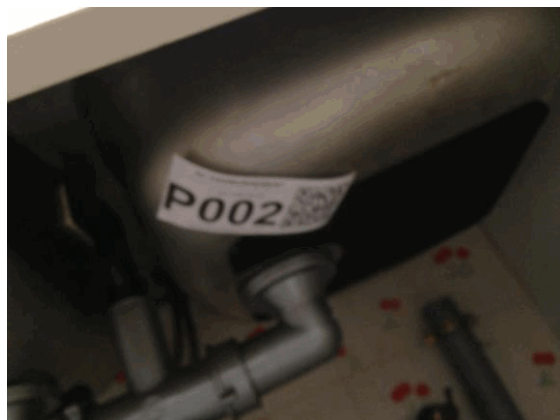
002HD001510 n°2 - 1 (P2)

| Plan | Localisation | Composant | Partie composant | Descriptif de l'action menée | | | | Laboratoire | | | Conclusion |
|---|---|---|---|---|---|---|---|---|---|---|---|
| Appartement n°7 | Vol 4 (Cuisine) | Evier | Tampon bitumineux | P2 | Réalisation d'un prélèvement | | 002HD0015<br>10 n°2 - 1 | P2 | Tampon bitumineux noir | Négatif | Négatif sur analyse |

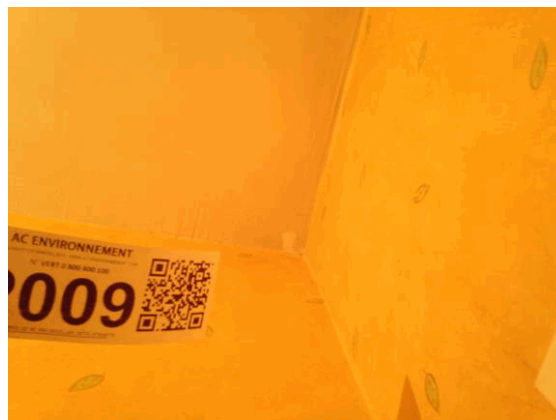
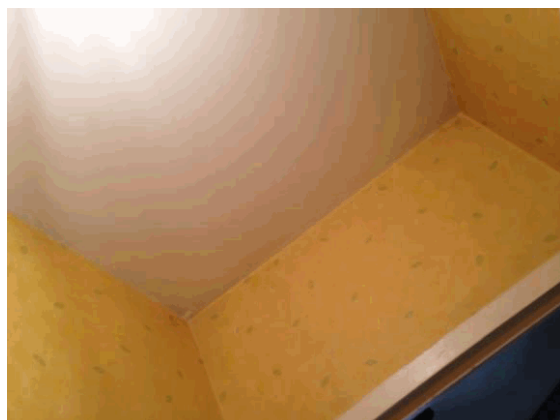
002HD001510 n°9 - 1 (P9)

| Plan | Localisation | Composant | Partie composant | Descriptif de l'action menée | | | | Laboratoire | | | Conclusion |
|---|---|---|---|---|---|---|---|---|---|---|---|
| Appartement n°7 | Vol 2 (W.C) | Faux plafonds | Plafond plaque plâtre pièces humides | P9 | Réalisation d'un prélèvement | | 002HD0015<br>10 n°9 - 1 -<br>002HD0015<br>10 n°9 - 2 | P9 | Matériau plâtreux blanc en vrac + peinture non séparable + carton non séparable | Négatif | Négatif sur analyse |

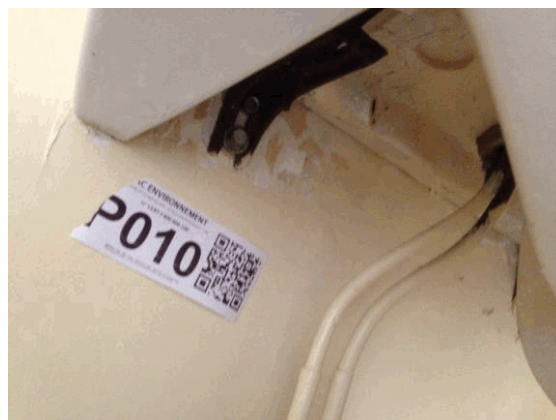
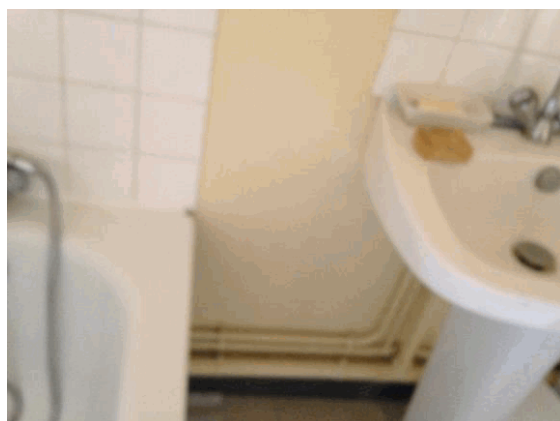
002HD001510 n°10 - 1 (P10)

| Plan | Localisation | Composant | Partie composant | Descriptif de l'action menée | | | | Laboratoire | | | Conclusion |
|---|---|---|---|---|---|---|---|---|---|---|---|
| Appartement n°7 | Vol 3 (SDB) | Murs et cloisons | Enduit plâtre (Porteur pièces humides) | P10 | Réalisation d'un prélèvement | | 002HD0015<br>10 n°10 - 1 -<br>-<br>002HD0015<br>10 n°10 - 2 | P10 | Enduit plâtreux blanc en vrac + papier avec poussières | Négatif | Négatif sur analyse |

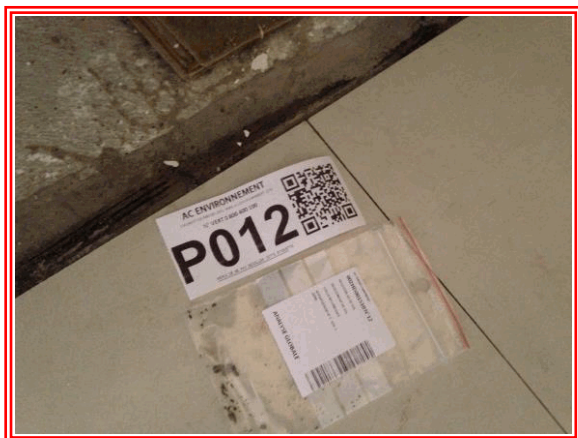
002HD001510 n°12 - 1 (P12)

| Localisation | Catégorie | Composant | Partie de composant | Sur avis / réf pré. |
|---|---|---|---|---|
| Vol 3 (SDB) | Revêtement de sol | Revêtement de sol | Colle bitumeuses | P12 |
| Vol 2 (W.C) | Revêtement de sol | Revêtement de sol | Colle bitumeuses | P12 |
| Vol 1 (Débaras) | Revêtement de sol | Revêtement de sol | Colle bitumeuses | P12 |
| Vol 7 (Dégagement) | Revêtement de sol | Revêtement de sol | Colle bitumeuses | P12 |
| Vol 4 (Cuisine) | Revêtement de sol | Revêtement de sol | Colle bitumeuses | P12 |
| Vol 6 (Séjour) | Revêtement de sol | Revêtement de sol | Colle bitumeuses | P12 |

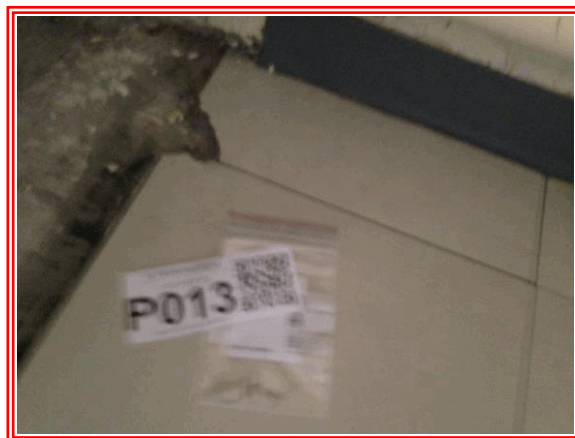
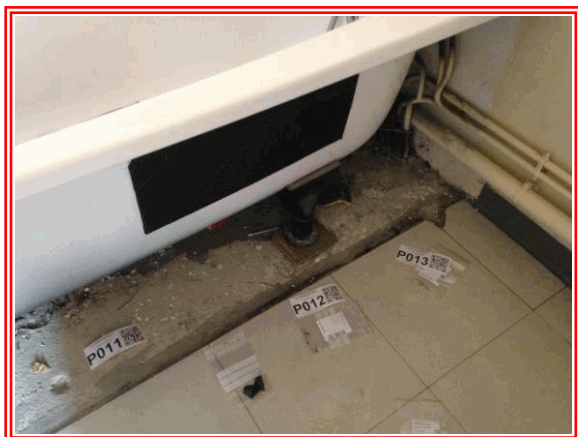
002HD001510 n°13 - 1 (P13)

| Localisation | Catégorie | Composant | Partie de composant | Sur avis / réf pré. |
|---|---|---|---|---|
| Vol 3 (SDB) | Revêtement de sol | Revêtement de sol | Dalles dures beiges | P13 |
| Vol 2 (W.C) | Revêtement de sol | Revêtement de sol | Dalles dures beiges | P13 |
| Vol 1 (Débaras) | Revêtement de sol | Revêtement de sol | Dalles dures beiges | P13 |
| Vol 7 (Dégagement) | Revêtement de sol | Revêtement de sol | Dalles dures beiges | P13 |
| Vol 4 (Cuisine) | Revêtement de sol | Revêtement de sol | Dalles dures beiges | P13 |
| Vol 6 (Séjour) | Revêtement de sol | Revêtement de sol | Dalles dures beiges | P13 |

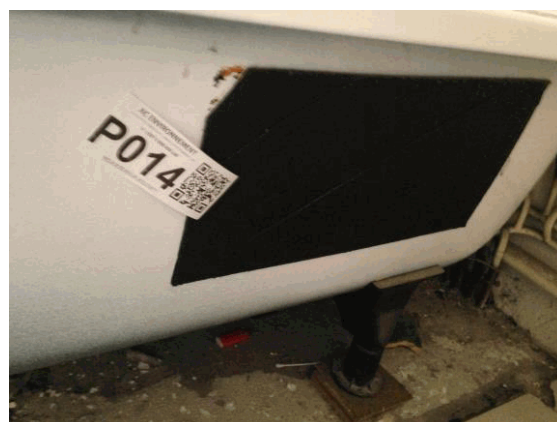
002HD001510 n°14 - 1 (P14)

| Plan | Localisation | Composant | Partie composant | Descriptif de l'action menée | | | | Laboratoire | | | Conclusion |
|---|---|---|---|---|---|---|---|---|---|---|---|
| Appartement n°7 | Vol 3 (SDB) | Baignoire | Tampon bitumineux | P14 | Réalisation d'un prélèvement | | 002HD0015<br>10 n°14 - 1 | P14 | Tampon bitumineux noir + peinture en faible quantité non séparable | Négatif | Négatif sur analyse |

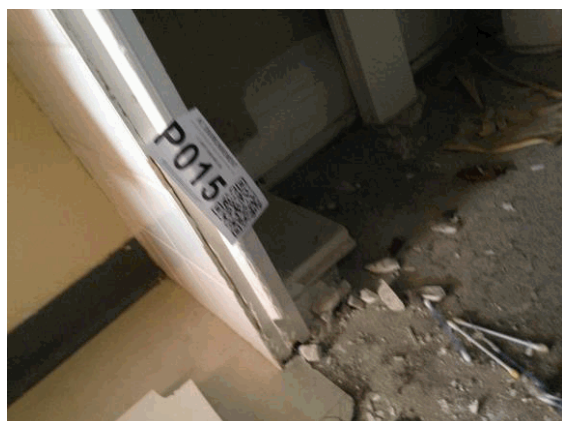
002HD001510 n°15 - 1 (P15)

| Plan | Localisation | Composant | Partie composant | Descriptif de l'action menée | | | | Laboratoire | | | Conclusion |
|---|---|---|---|---|---|---|---|---|---|---|---|
| Appartement n°7 | Vol 3 (SDB) | Murs et cloisons | Joint de scellement tablier baignoire | P15 | Réalisation d'un prélèvement | | 002HD0015<br>10 n°15 - 1 | P15 | Matériau compact blanc avec poussières | Négatif | Négatif sur analyse |

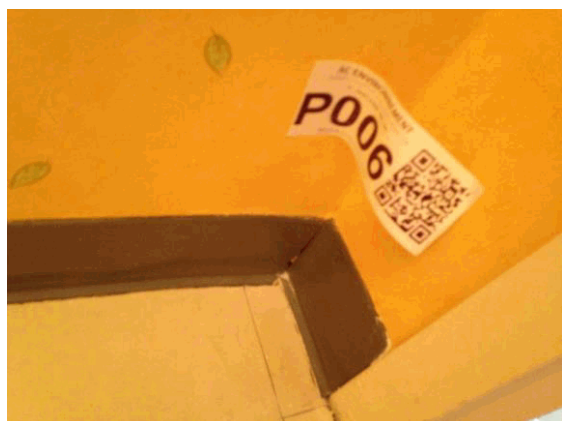
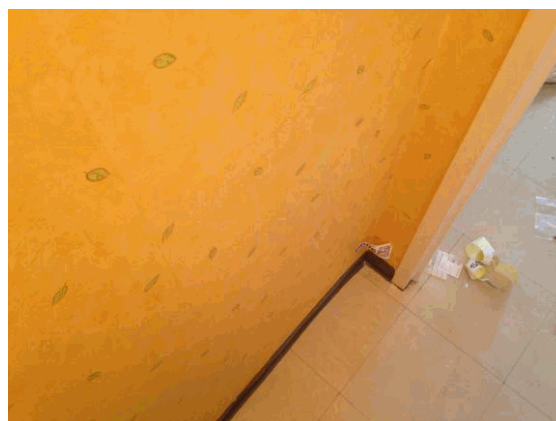
002HD001510 n°6 - 1 (P6)

| Plan | Localisation | Composant | Partie composant | Descriptif de l'action menée | | | | Laboratoire | | | Conclusion |
|---|---|---|---|---|---|---|---|---|---|---|---|
| Appartement n°7 | Vol 2 (W.C) | Cloisons légères ou préfabriquées | Cloison et doublage plaque plâtre pièces humides | P6 | Réalisation d'un prélèvement | | 002HD0015<br>10 n°6 - 1 -<br>002HD0015<br>10 n°6 - 2 | P6 | Matériau plâtreux blanc en vrac non séparable + peinture non séparable + carton non séparable | Négatif | Négatif sur analyse |

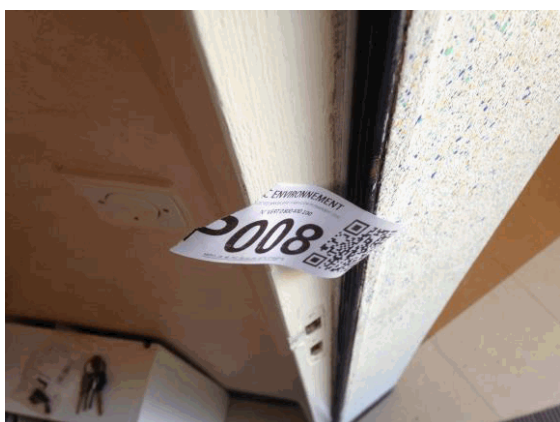
002HD001510 n°8 - 1 (P8)

| Plan | Localisation | Composant | Partie composant | Descriptif de l'action menée | | | | Laboratoire | | | Conclusion |
|---|---|---|---|---|---|---|---|---|---|---|---|
| Appartement n°7 | Vol 7 (Dégagement) | Menuiseries | Joint porte d'entrée | P8 | Réalisation d'un prélèvement | | 002HD0015<br>10 n°8 - 1 | P8 | Matériau souple noir + peinture | Négatif | Négatif sur analyse |

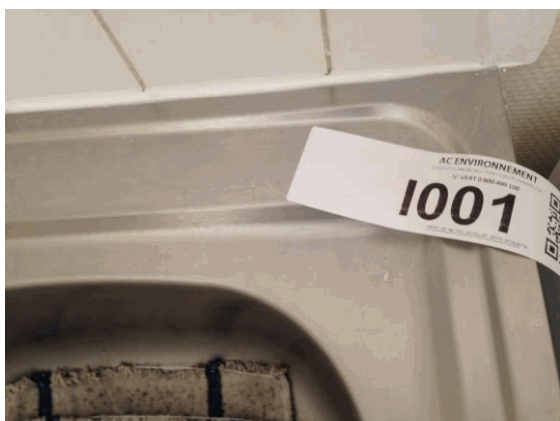
| Plan | Localisation | Composant | Partie composant | Descriptif de l'action menée | | | | Laboratoire | | | Conclusion |
|---|---|---|---|---|---|---|---|---|---|---|---|
| Appartement n°7 | Vol 4 (Cuisine) | Evier | Mastic étanchéité | I1 | | | I1 - 1 | | | | Aucun prélèvement réalisé à la demande du client sur l'ensemble des mastics des appareils sanitaires et équipements divers |

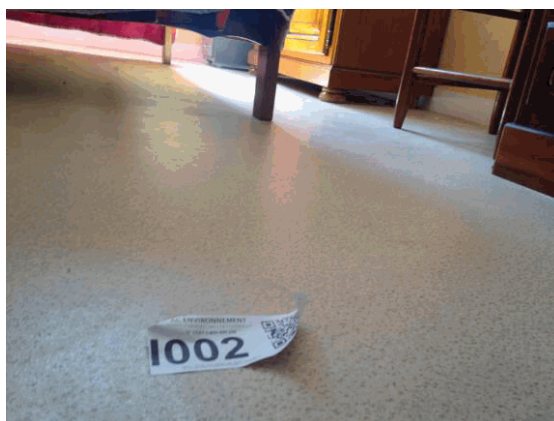
I2 - 1

| Localisation | Matériau | Justification |
|---|---|---|
| Vol 5 (Chambre) | Lés plastiques avec sous-couche | Aucun prélèvement réalisé à la demande du client sur les revêtements de sols non d'origines. |
