## Rapport de mission de repérage des matériaux et produits contenant de l'amiante avant travaux

| Adresse : | 15 RUE DES MINES - RUE DES MINES |
| CP - Ville : | 53970 L HUISSERIE |
| Désignation : | Appartement n° 8 de type 2 situé au 02 ème étage |

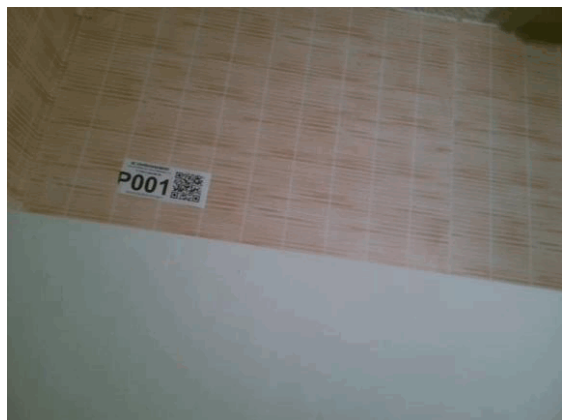
002OA001762 n°1 - 4 (P1)

| Plan | Localisation | Composant | Partie composant | Descriptif de l'action menée | | | | Laboratoire | | | Conclusion |
|---|---|---|---|---|---|---|---|---|---|---|---|
| Appartement 8 | Vol 8 (Rgt) | Cloisons légères ou préfabriquées | Cloison et doublage placoplâtre pièces sèches | P1 | Réalisation d'un prélèvement | | 002OA001<br>762 n°1 - 2<br>-<br>002OA001<br>762 n°1 - 4 | P1 | Enduit plâtreux blanc en vrac + matériau plâtreux beige non séparable + papier non séparable + carton non séparable | Négatif | Négatif sur analyse |

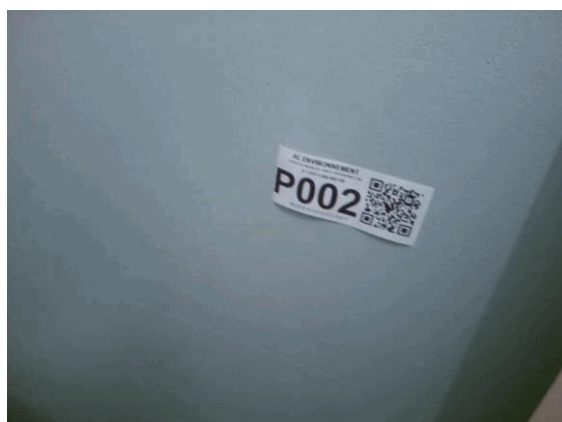
002OA001762 n°2 - 2 (P2)

| Plan | Localisation | Composant | Partie composant | Descriptif de l'action menée | | | | Laboratoire | | | Conclusion |
|---|---|---|---|---|---|---|---|---|---|---|---|
| Appartement 8 | Vol 1 (W.C) | Cloisons légères ou préfabriquées | Cloison et doublage placoplâtre pièces humides | P2 | Réalisation d'un prélèvement | | 002OA001<br>762 n°2 - 2<br>-<br>002OA001<br>762 n°2 - 4 | P2 | Enduit plâtreux blanc en vrac + peinture non séparable + carton non séparable | Négatif | Négatif sur analyse |

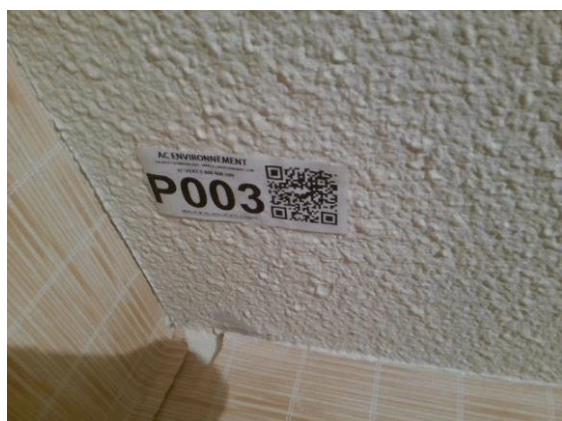
002OA001762 n°3 - 2 (P3)

| Plan | Localisation | Composant | Partie composant | Descriptif de l'action menée | | | | Laboratoire | | | Conclusion |
|---|---|---|---|---|---|---|---|---|---|---|---|
| Appartement 8 | Vol 8 (Rgt) | Plafonds | Panneaux vissés plafond plaques de plâtre pièce sèche | P3 | Réalisation d'un prélèvement | | 002OA001<br>762 n°3 - 2<br>-<br>002OA001<br>762 n°3 - 4 | P3 | Enduit plâtreux blanc en vrac + peinture non séparable + papier non séparable + carton non séparable | Négatif | Négatif sur analyse |

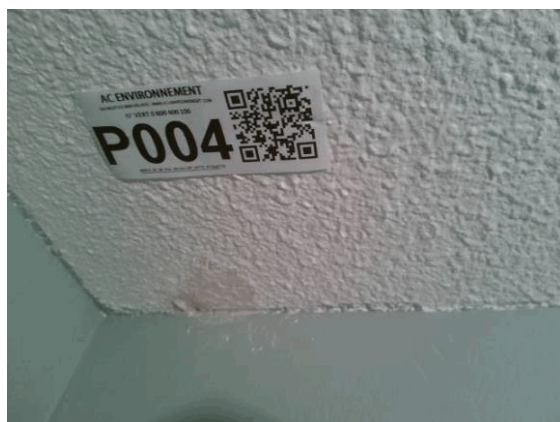
002OA001762 n°4 - 2 (P4)

| Plan | Localisation | Composant | Partie composant | Descriptif de l'action menée | | | | Laboratoire | | | Conclusion |
|---|---|---|---|---|---|---|---|---|---|---|---|
| Appartement 8 | Vol 1 (W.C) | Plafonds | Panneaux vissés plafond plaques de plâtre pièce humide | P4 | Réalisation d'un prélèvement | | 002OA001<br>762 n°4 - 2<br>-<br>002OA001<br>762 n°4 - 4 | P4 | Enduit plâtreux blanc en vrac + peinture non séparable + papier peint non séparable + carton non séparable | Négatif | Négatif sur analyse |

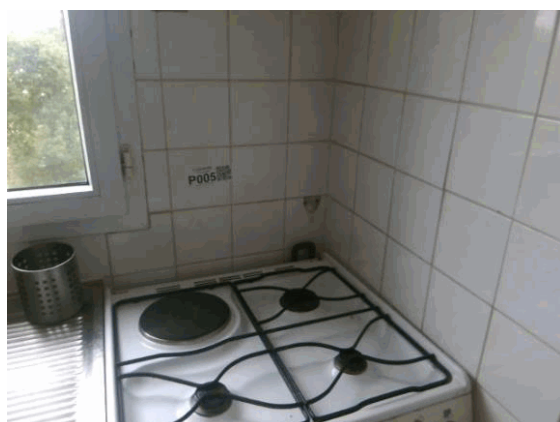
002OA001762 n°5 - 4 (P5)

| Plan | Localisation | Composant | Partie composant | Descriptif de l'action menée | | | | Laboratoire | | | Conclusion |
|---|---|---|---|---|---|---|---|---|---|---|---|
| Appartement 8 | Vol 5 (Cuisine) | Revêtement de mur | Colles de carrelages (faïences) cuisine | P5 | Réalisation d'un prélèvement | | 002OA001<br>762 n°5 - 2<br>-<br>002OA001<br>762 n°5 - 4 | P5 | Colle beige en vrac | Négatif | Négatif sur analyse |

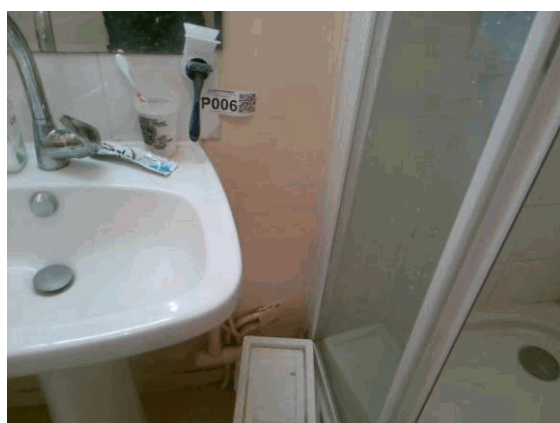
002OA001762 n°6 - 4 (P6)

| Plan | Localisation | Composant | Partie composant | Descriptif de l'action menée | | | | Laboratoire | | | Conclusion |
|---|---|---|---|---|---|---|---|---|---|---|---|
| Appartement 8 | Vol 2 (SDB) | Revêtement de mur | Colles de carrelages (faïences) SDB | P6 | Réalisation d'un prélèvement | | 002OA001<br>762 n°6 - 2<br>-<br>002OA001<br>762 n°6 - 4 | P6 | Colle beige + peinture non séparable + matériau souple blanc non séparable | Négatif | Négatif sur analyse |
