## Rapport de mission de repérage des matériaux et produits contenant de l'amiante avant travaux

| Adresse : | 17 RUE DES MINES - RUE DES MINES |
| Date du repérage : | 26/07/2017 |
| Désignation : | Appartement n° 10 de type 3 situé au RDC |

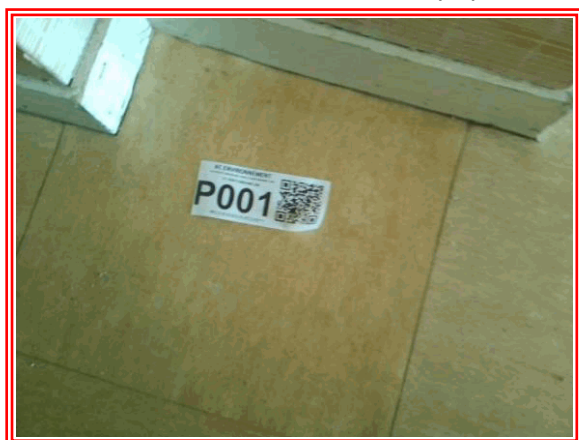
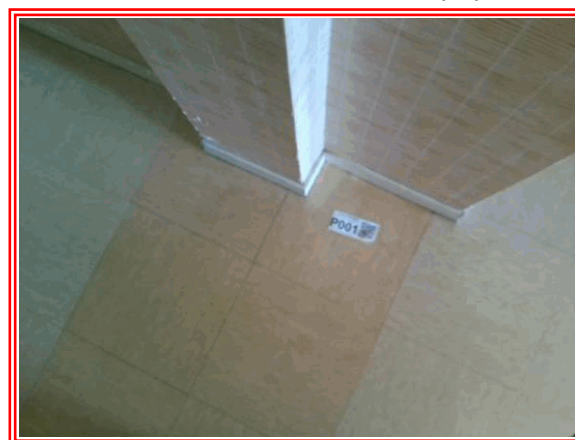
| Localisation | Catégorie | Composant | Partie de composant | Sur avis / réf pré. |
|---|---|---|---|---|
| Vol 4 (Entrée) | Revêtement de sol | Revêtement de sol | Ragréage | P1 |
| Vol 6 (Chambre 2) | Revêtement de sol | Revêtement de sol | Ragréage | P1 |
| Vol 5 (Chambre 1) | Revêtement de sol | Revêtement de sol | Ragréage | P1 |
| Vol 3 (Salon) | Revêtement de sol | Revêtement de sol | Ragréage | P1 |
| Vol 2 (Cuisine) | Revêtement de sol | Revêtement de sol | Ragréage | P1 |
| Vol 1 (SDB/WC) | Revêtement de sol | Revêtement de sol | Ragréage | P1 |

002OA001761 n°1 - 2 (P1)

002OA001761 n°1 - 4 (P1)

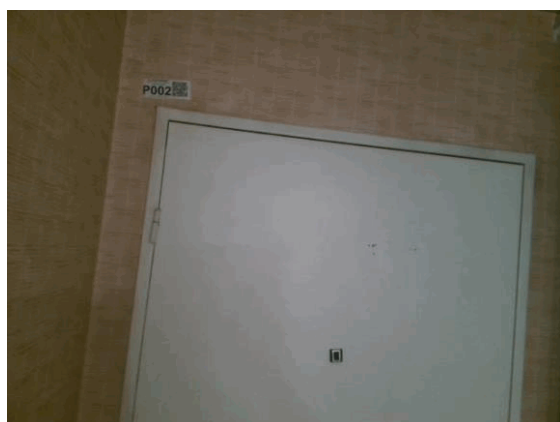
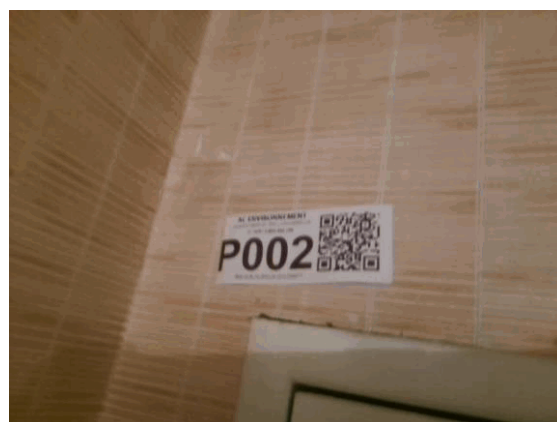
| Plan | Localisation | Composant | Partie composant | Descriptif de l'action menée | | | | Laboratoire | | | Conclusion |
|---|---|---|---|---|---|---|---|---|---|---|---|
| Appartement 10 | Vol 4 (Entrée) | Cloisons légères ou préfabriquées | Cloison et doublage placoplâtre pièces sèches | P2 | Réalisation d'un prélèvement | | 002OA001761 n°2 - 2<br>-<br>002OA001761 n°2 - 4 | P2 | Enduit plâtreux blanc avec couche cartonnée + peinture non séparable | Négatif | Négatif sur analyse |
| Appartement 10 | Vol 4 (Entrée) - Vol 3 (Salon) - Vol 6 (Chambre 2) - Vol 5 (Chambre 1) | Cloisons légères ou préfabriquées | Cloison et doublage placoplâtre pièces sèches | P2 - S10 - S11 - S12 | Sondage et extension de la zone homogène du prélèvement P2 | | 002OA001761 n°2 - 2<br>-<br>002OA001761 n°2 - 4 | P2 | Enduit plâtreux blanc avec couche cartonnée + peinture non séparable | Négatif | Négatif sur analyse |

002OA001761 n°2 - 4 (P2)

002OA001761 n°2 - 2 (P2)

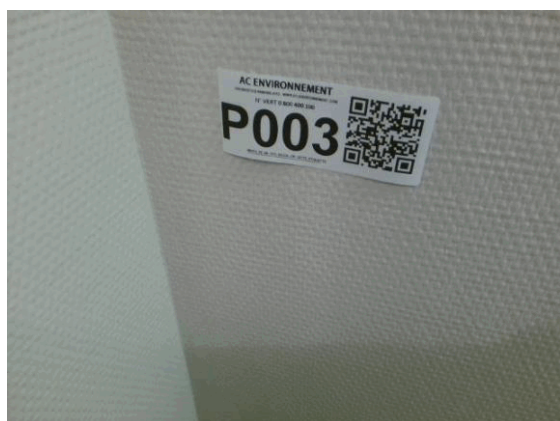
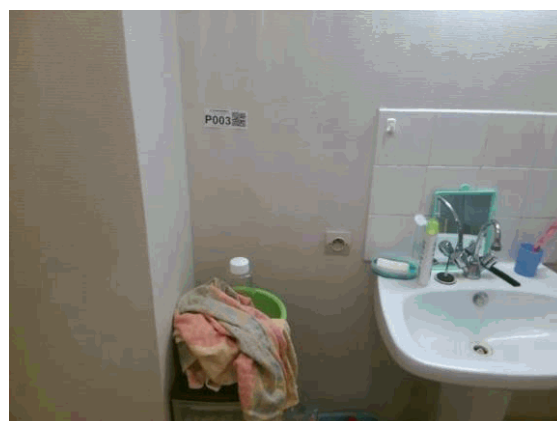
| Plan | Localisation | Composant | Partie composant | Descriptif de l'action menée | | | | Laboratoire | | | Conclusion |
|---|---|---|---|---|---|---|---|---|---|---|---|
| Appartement 10 | Vol 1 (SDB/WC) | Cloisons légères ou préfabriquées | Cloison et doublage placoplâtre pièces humides | P3 | Réalisation d'un prélèvement | | 002OA001761 n°3 - 2<br>-<br>002OA001761 n°3 - 4 | P3 | Enduit plâtreux blanc avec couche cartonnée + peinture non séparable | Négatif | Négatif sur analyse |
| Appartement 10 | Vol 1 (SDB/WC) - Vol 2 (Cuisine) | Cloisons légères ou préfabriquées | Cloison et doublage placoplâtre pièces humides | P3 - S13 | Sondage et extension de la zone homogène du prélèvement P3 | | 002OA001761 n°3 - 2<br>-<br>002OA001761 n°3 - 4 | P3 | Enduit plâtreux blanc avec couche cartonnée + peinture non séparable | Négatif | Négatif sur analyse |

002OA001761 n°3 - 2 (P3)

002OA001761 n°3 - 4 (P3)

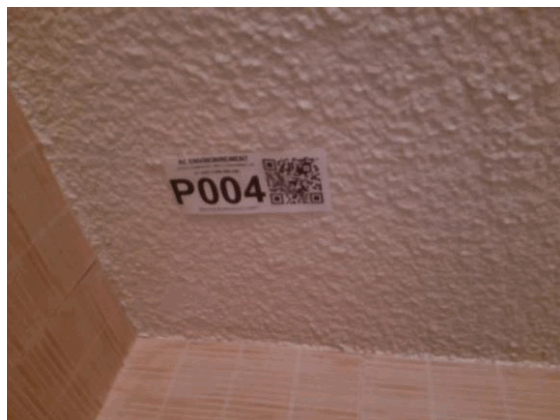
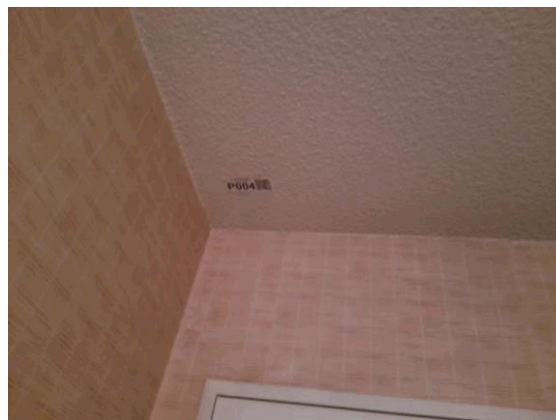
| Plan | Localisation | Composant | Partie composant | Descriptif de l'action menée | | | | Laboratoire | | | Conclusion |
|---|---|---|---|---|---|---|---|---|---|---|---|
| Appartement 10 | Vol 4 (Entrée) | Plafonds | Enduit plâtre Plafond pièce sèche (enduit gouttelé) | P4 | Réalisation d'un prélèvement | | 002OA001 761 n°4 - 2<br>-<br>002OA001 761 n°4 - 4 | P4 | Enduit plâtreux blanc en vrac + peinture non séparable | Négatif | Négatif sur analyse |
| Appartement 10 | Vol 3 (Salon) - Vol 6 (Chambre 2) - Vol 5 (Chambre 1) | Plafonds | Enduit plâtre Plafond pièce sèche (enduit gouttelé) | S14 - S15 - S16 | Sondage et extension de la zone homogène du prélèvement P4 | | 002OA001 761 n°4 - 2<br>-<br>002OA001 761 n°4 - 4 | P4 | Enduit plâtreux blanc en vrac + peinture non séparable | Négatif | Négatif sur analyse |

002OA001761 n°4 - 2 (P4)

002OA001761 n°4 - 4 (P4)

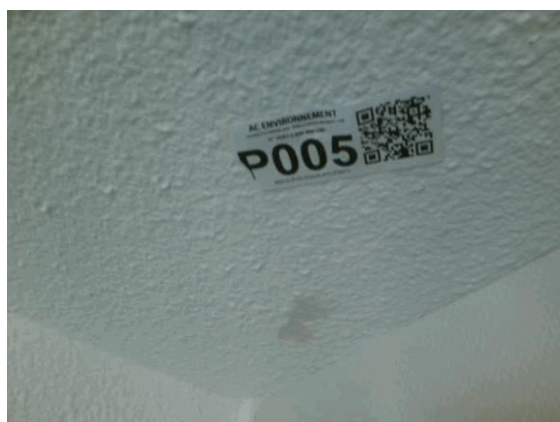
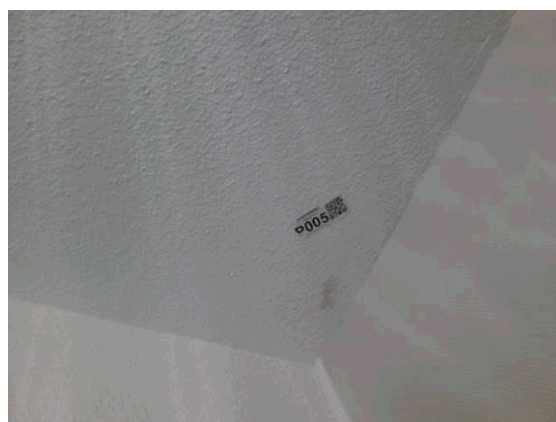
| Plan | Localisation | Composant | Partie composant | Descriptif de l'action menée | | | | Laboratoire | | | Conclusion |
|---|---|---|---|---|---|---|---|---|---|---|---|
| Appartement 10 | Vol 1 (SDB/WC) | Plafonds | Enduit plâtre Plafond pièce humide (enduit gouttelé) | P5 | Réalisation d'un prélèvement | | 002OA001 761 n°5 - 2<br>-<br>002OA001 761 n°5 - 4 | P5 | Enduit plâtreux blanc en vrac + peinture non séparable | Négatif | Négatif sur analyse |
| Appartement 10 | Vol 2 (Cuisine) | Plafonds | Enduit plâtre Plafond pièce humide (enduit gouttelé) | S17 | Sondage et extension de la zone homogène du prélèvement P5 | | 002OA001 761 n°5 - 2<br>-<br>002OA001 761 n°5 - 4 | P5 | Enduit plâtreux blanc en vrac + peinture non séparable | Négatif | Négatif sur analyse |

002OA001761 n°5 - 2 (P5)

002OA001761 n°5 - 4 (P5)

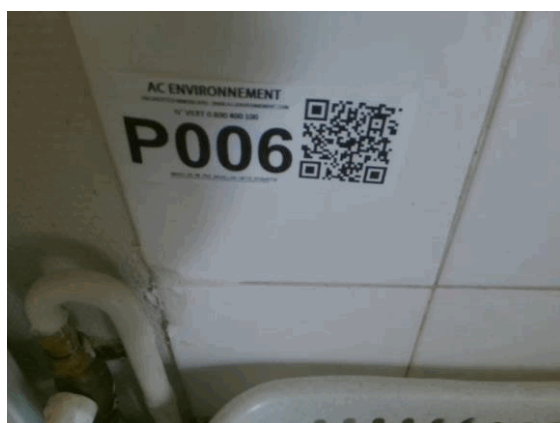
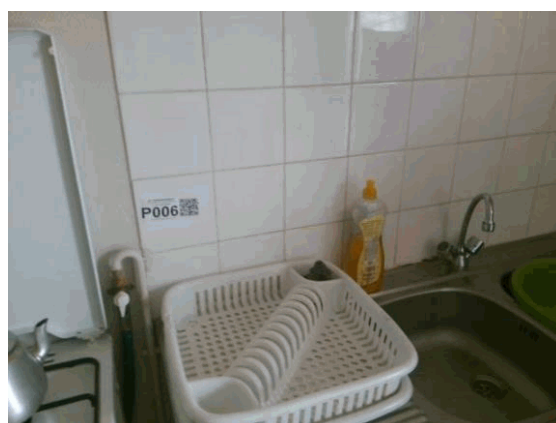
| Plan | Localisation | Composant | Partie composant | Descriptif de l'action menée | | | | Laboratoire | | | Conclusion |
|---|---|---|---|---|---|---|---|---|---|---|---|
| Appartement 10 | Vol 2 (Cuisine) | Revêtement de mur | Colles de carrelages (faïences) cuisine | P6 | Réalisation d'un prélèvement | | 002OA001 761 n°6 - 2<br>-<br>002OA001 761 n°6 - 4 | P6 | Colle grise + carrelage | Négatif | Négatif sur analyse |

002OA001761 n°6 - 2 (P6)

002OA001761 n°6 - 4 (P6)

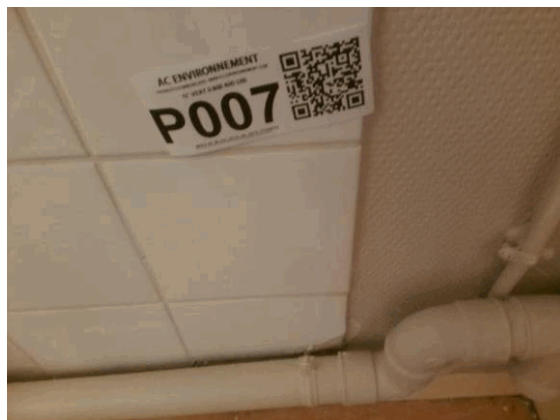
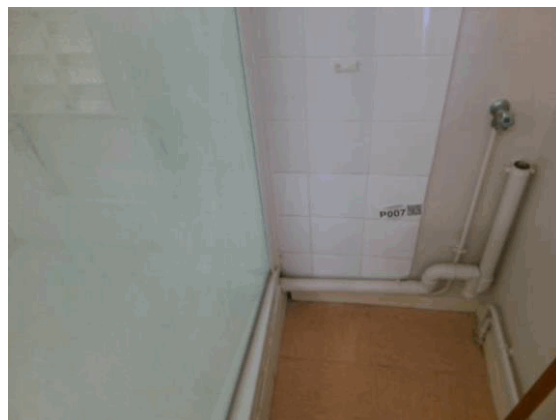
| Plan | Localisation | Composant | Partie composant | Descriptif de l'action menée | | | | Laboratoire | | | Conclusion |
|---|---|---|---|---|---|---|---|---|---|---|---|
| Appartement 10 | Vol 1 (SDB/WC) | Revêtement de mur | Colles de carrelages (faïences) SDB | P7 | Réalisation d'un prélèvement | | 002OA001 761 n°7 - 2<br>-<br>002OA001 761 n°7 - 4 | P7 | Colle grise + carrelage + peinture non séparable | Négatif | Négatif sur analyse |

002OA001761 n°7 - 2 (P7)

002OA001761 n°7 - 4 (P7)

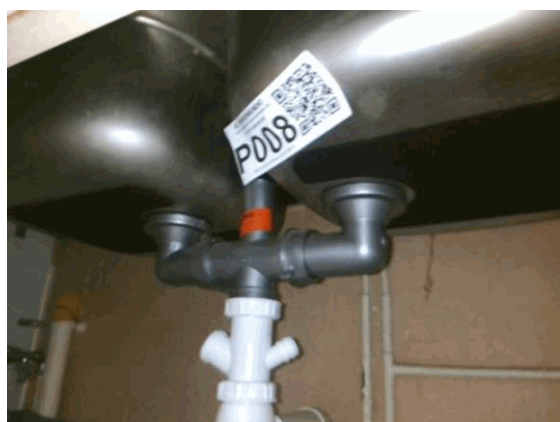
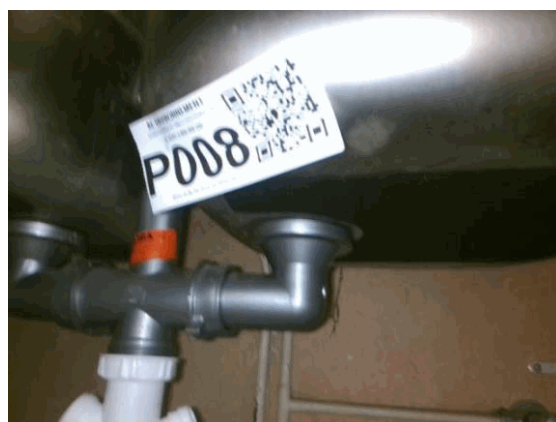
| Plan | Localisation | Composant | Partie composant | Descriptif de l'action menée | | | | Laboratoire | | | Conclusion |
|---|---|---|---|---|---|---|---|---|---|---|---|
| Appartement 10 | Vol 2 (Cuisine) | Evier | Tampon bitumineux | P8 | Réalisation d'un prélèvement | | 002OA001<br>761 n°8 - 2<br>-<br>002OA001<br>761 n°8 - 4 | P8 | Tampon bitumineux noir | Négatif | Négatif sur analyse |
| Appartement 10 | Vol 2 (Cuisine) | Evier | Tampon bitumineux | P8 | Sondage et extension de la zone homogène du prélèvement P8 | | 002OA001<br>761 n°8 - 2<br>-<br>002OA001<br>761 n°8 - 4 | P8 | Tampon bitumineux noir | Négatif | Négatif sur analyse |

002OA001761 n°8 - 4 (P8)

002OA001761 n°8 - 2 (P8)

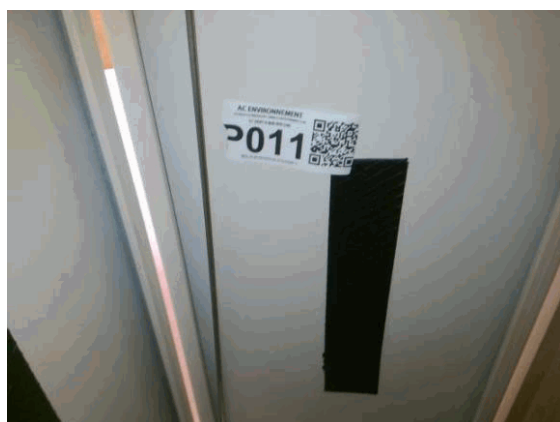
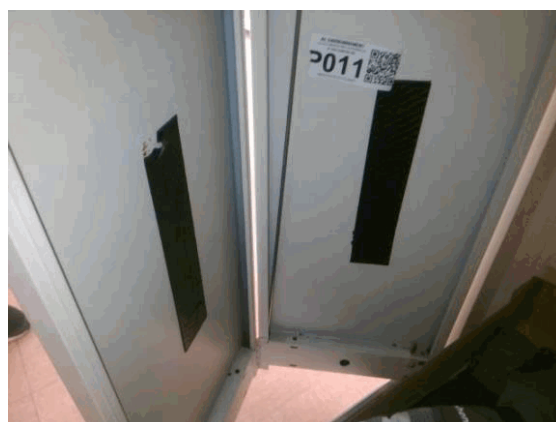
| Plan | Localisation | Composant | Partie composant | Descriptif de l'action menée | | | | Laboratoire | | | Conclusion |
|---|---|---|---|---|---|---|---|---|---|---|---|
| Appartement 10 | Vol 3 (Salon) | Menuiseries | Tampon bitumineux portes de placard KZ | P11 | Réalisation d'un prélèvement | | 002OA001 761 n°11 - 2 - 002OA001 761 n°11 - 4 | P11 | Tampon bitumineux noir | Négatif | Négatif sur analyse |
| Appartement 10 | Vol 3 (Salon) | Menuiseries | Tampon bitumineux portes de placard KZ | P11 | Sondage et extension de la zone homogène du prélèvement P11 | | 002OA001 761 n°11 - 2 - 002OA001 761 n°11 - 4 | P11 | Tampon bitumineux noir | Négatif | Négatif sur analyse |

002OA001761 n°11 - 2 (P11)

002OA001761 n°11 - 4 (P11)

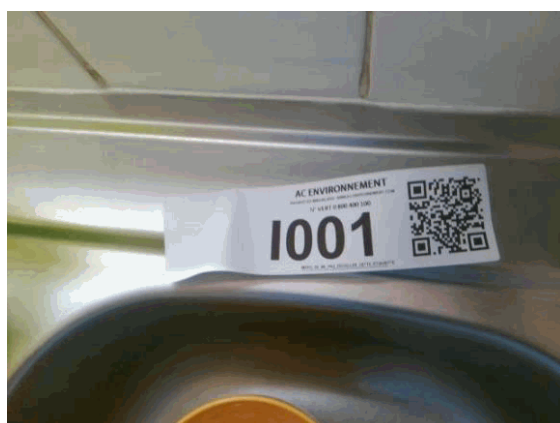
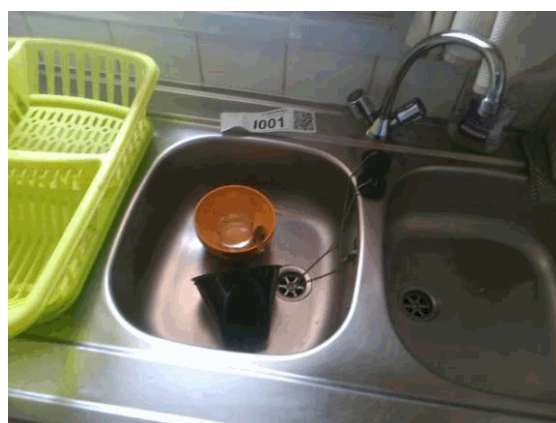
| Plan | Localisation | Composant | Partie composant | Descriptif de l'action menée | | | | Laboratoire | | | Conclusion |
|---|---|---|---|---|---|---|---|---|---|---|---|
| Appartement 10 | Vol 2 (Cuisine) | Evier | Mastic étanchéité | I1 | | | 002OA001<br>761 n°11 - 1 -<br>002OA001<br>761 n°11 - 2 | | | | Aucun prélèvement réalisé à la demande du client sur l'ensemble des mastic des appareils sanitaires et équipements divers |
| Appartement 10 | Vol 1 (SDB/WC) | Evier | Mastic étanchéité | I1 | | | 002OA001<br>761 n°11 - 1 -<br>002OA001<br>761 n°11 - 2 | | | | Aucun prélèvement réalisé à la demande du client sur l'ensemble des mastic des appareils sanitaires et équipements divers |

002OA001761 n°11 - 1

002OA001761 n°11 - 2

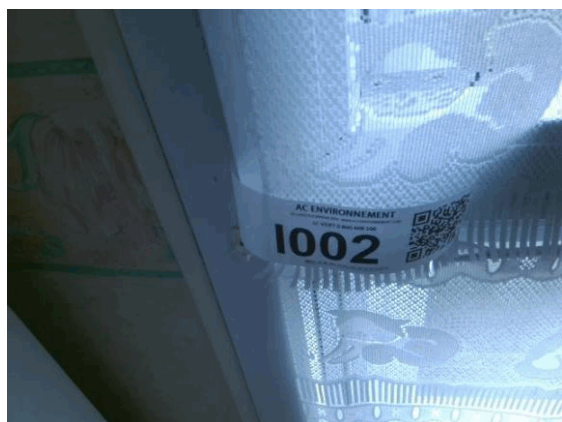
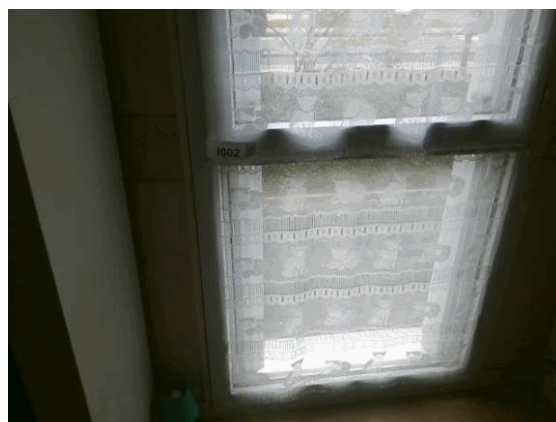
| Plan | Localisation | Composant | Partie composant | Descriptif de l'action menée | | | | Laboratoire | | | Conclusion |
|---|---|---|---|---|---|---|---|---|---|---|---|
| Appartement 10 | Vol 5 (Chambre 1) | Menuiseries | PVC avec double vitrage | I2 | | | I2 - 2 - I2 - 4 | | | | Aucun prélèvement réalisé à la demande du client sur les menuiseries PVC |
| Appartement 10 | Vol 6 (Chambre 2) | Menuiseries | PVC avec double vitrage | I2 | | | I2 - 2 - I2 - 4 | | | | Aucun prélèvement réalisé à la demande du client sur les menuiseries PVC |

| Plan | Localisation | Composant | Partie composant | Descriptif de l'action menée | | | | Laboratoire | | | Conclusion |
|---|---|---|---|---|---|---|---|---|---|---|---|
| Appartement 10 | Vol 2 (Cuisine) | Menuiseries | PVC avec double vitrage | I2 | | | I2 - 2 - I2 - 4 | | | | Aucun prélèvement réalisé à la demande du client sur les menuiseries PVC |
| Appartement 10 | Vol 3 (Salon) | Menuiseries | PVC avec double vitrage | I2 | | | I2 - 2 - I2 - 4 | | | | Aucun prélèvement réalisé à la demande du client sur les menuiseries PVC |

I2 - 2

I2 - 4

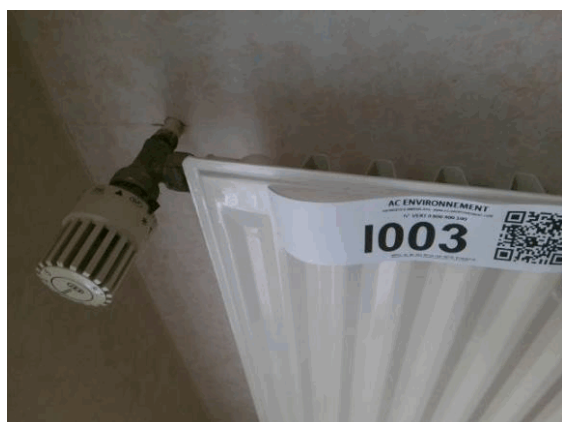
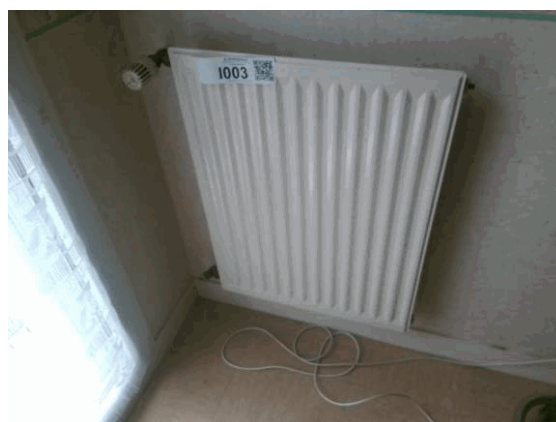
| Plan | Localisation | Composant | Partie composant | Descriptif de l'action menée | | | | Laboratoire | | | Conclusion |
|---|---|---|---|---|---|---|---|---|---|---|---|
| Appartement 10 | Vol 5 (Chambre 1) | Radiateurs | Tresses | I3 | | | I3 - 2 - I3 - 4 | | | | Aucun prélèvement réalisé à la demande du client sur les radiateurs |
| Appartement 10 | Vol 6 (Chambre 2) | Radiateurs | Tresses | I3 | | | I3 - 2 - I3 - 4 | | | | Aucun prélèvement réalisé à la demande du client sur les radiateurs |
| Appartement 10 | Vol 1 (SDB/WC) | Radiateurs | Tresses | I3 | | | I3 - 2 - I3 - 4 | | | | Aucun prélèvement réalisé à la demande du client sur les radiateurs |
| Appartement 10 | Vol 4 (Entrée) | Radiateurs | Tresses | I3 | | | I3 - 2 - I3 - 4 | | | | Aucun prélèvement réalisé à la demande du client sur les radiateurs |
| Appartement 10 | Vol 3 (Salon) | Radiateurs | Tresses | I3 | | | I3 - 2 - I3 - 4 | | | | Aucun prélèvement réalisé à la demande du client sur les radiateurs |

I3 - 2

I3 - 4
