## Rapport de mission de repérage des matériaux et produits contenant de l'amiante avant travaux

| Adresse : | 17 RUE DES MINES - RUE DES MINES |
| Date du repérage : | 27/07/2017 |
| Désignation : | Appartement n° 11 de type 3 situé au RDC |

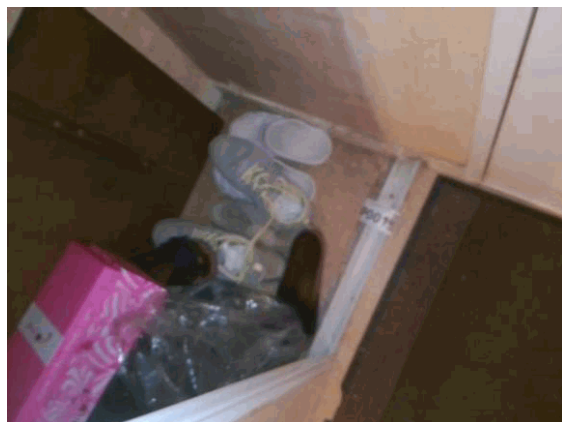
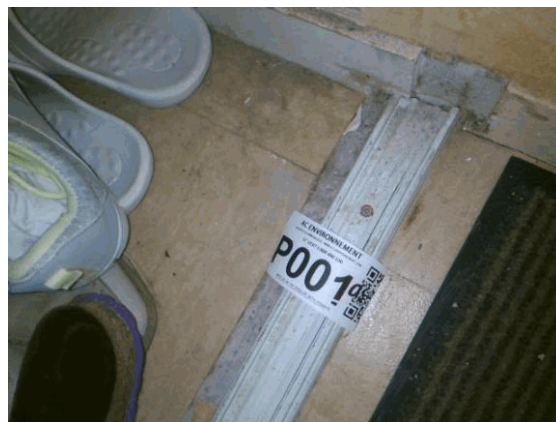
002OA001763 n°1 - 4 (P1)

| Plan | Localisation | Composant | Partie composant | Descriptif de l'action menée | | | | Laboratoire | | | Conclusion |
|---|---|---|---|---|---|---|---|---|---|---|---|
| Appartement 11 | Vol 5 (Entrée) | Revêtement de sol | Ragréage | P1 | Réalisation d'un prélèvement | | 002OA001763 n°1 - 2<br>-<br>002OA001763 n°1 - 4 | P1 | Peinture non séparable + ragréage gris + ragréage rose en faible quantité en vrac non séparable | Négatif | Négatif sur analyse |

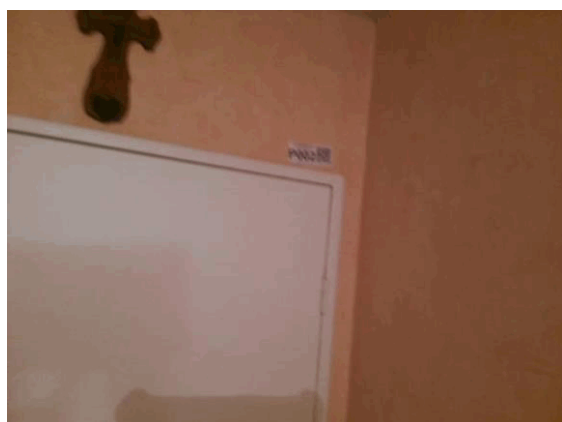
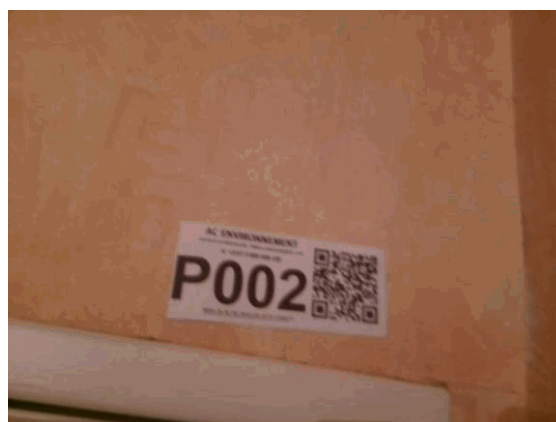
002OA001763 n°2 - 4 (P2)

| Plan | Localisation | Composant | Partie composant | Descriptif de l'action menée | | | | Laboratoire | | | Conclusion |
|---|---|---|---|---|---|---|---|---|---|---|---|
| Appartement 11 | Vol 5 (Entrée) | Cloisons légères ou préfabriquées | Cloison et doublage placoplâtre pièces sèches | P2 | Réalisation d'un prélèvement | | 002OA001763 n°2 - 2<br>-<br>002OA001763 n°2 - 4 | P2 | Enduit plâtreux blanc en vrac + carton non séparable + papier non séparable | Négatif | Négatif sur analyse |

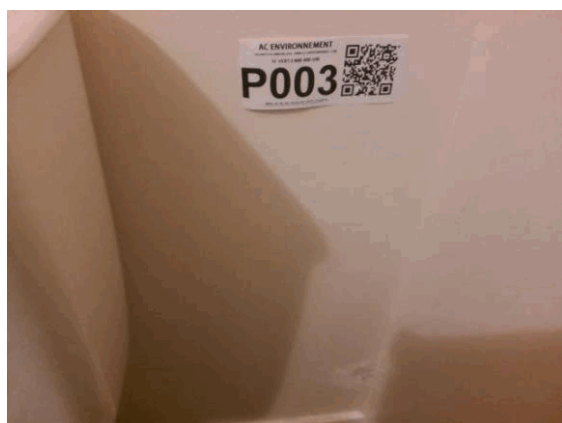
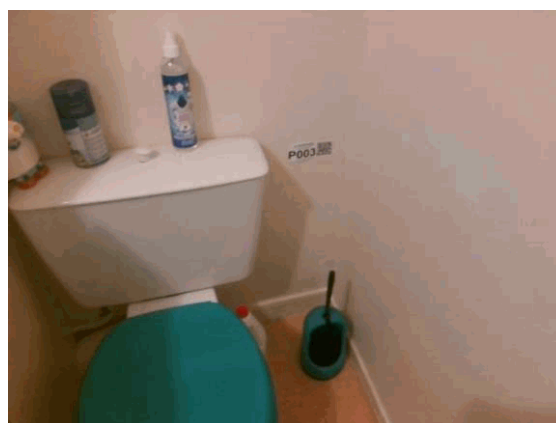
002OA001763 n°3 - 2 (P3)

| Plan | Localisation | Composant | Partie composant | Descriptif de l'action menée | | | | Laboratoire | | | Conclusion |
|---|---|---|---|---|---|---|---|---|---|---|---|
| Appartement 11 | Vol 1 (SDB/WC) | Cloisons légères ou préfabriquées | Cloison et doublage placoplâtre pièces sèches | P3 | Réalisation d'un prélèvement | | 002OA001763 n°3 - 2<br>-<br>002OA001763 n°3 - 4 | P3 | Enduit plâtreux blanc en vrac + peinture non séparable + papier non séparable + carton non séparable | Négatif | Négatif sur analyse |

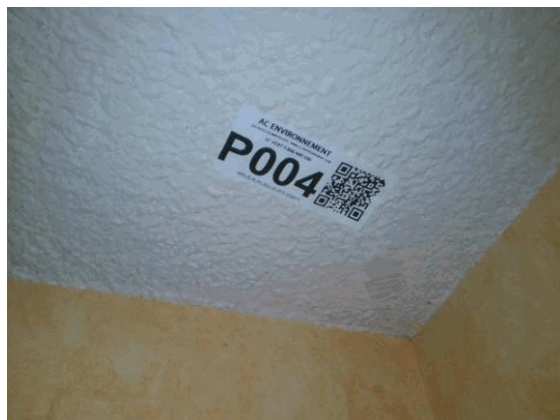
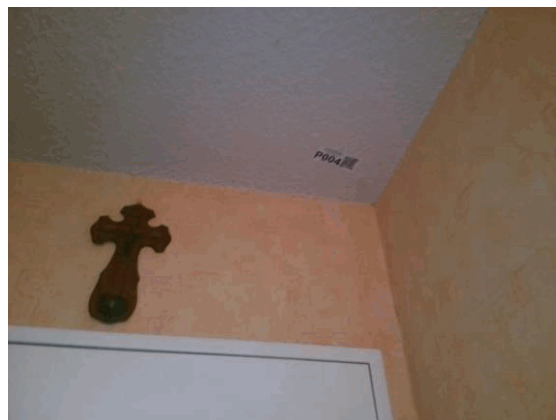
002OA001763 n°4 - 2 (P4)

| Plan | Localisation | Composant | Partie composant | Descriptif de l'action menée | | | | Laboratoire | | | Conclusion |
|---|---|---|---|---|---|---|---|---|---|---|---|
| Appartement 11 | Vol 5 (Entrée) | Plafonds | Enduit plâtre Plafond pièce sèche (enduit gouttelé) | P4 | Réalisation d'un prélèvement | | 002OA001763 n°4 - 2<br>-<br>002OA001763 n°4 - 4 | P4 | Enduit plâtreux blanc en vrac + peinture non séparable | Négatif | Négatif sur analyse |

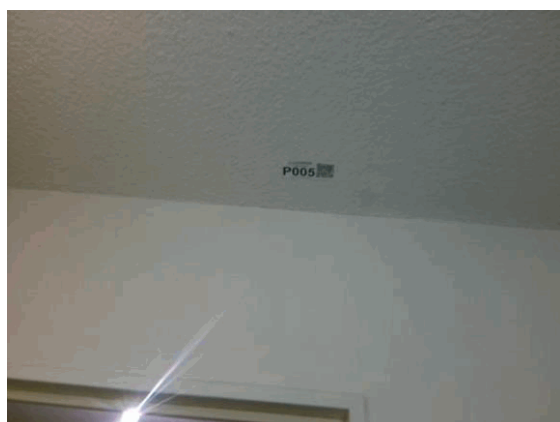
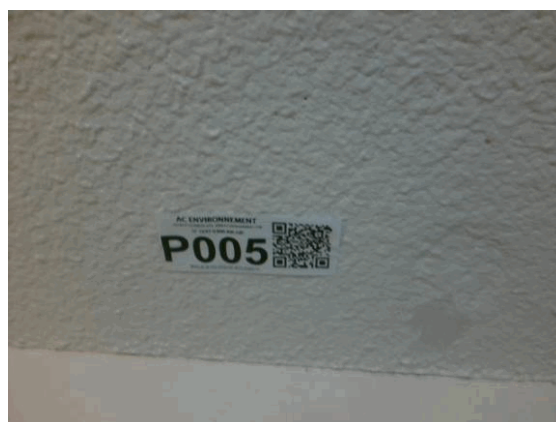
002OA001763 n°5 - 4 (P5)

| Plan | Localisation | Composant | Partie composant | Descriptif de l'action menée | | | | Laboratoire | | | Conclusion |
|---|---|---|---|---|---|---|---|---|---|---|---|
| Appartement 11 | Vol 1 (SDB/WC) | Plafonds | Enduit plâtre Plafond pièce humide (enduit gouttelé) | P5 | Réalisation d'un prélèvement | | 002OA001763 n°5 - 2<br>-<br>002OA001763 n°5 - 4 | P5 | Enduit plâtreux blanc en vrac | Négatif | Négatif sur analyse |

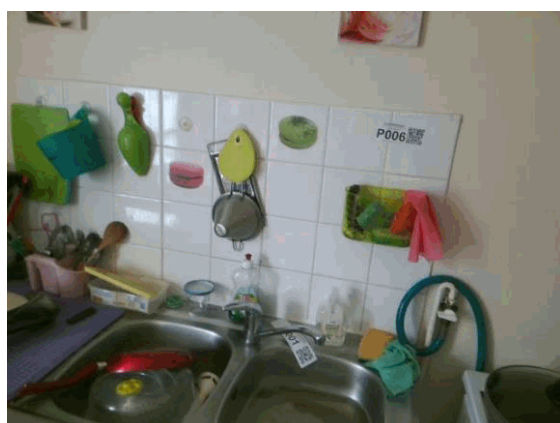
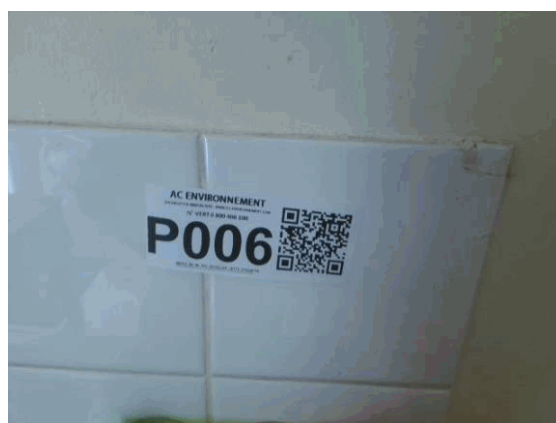
002OA001763 n°6 - 4 (P6)

| Plan | Localisation | Composant | Partie composant | Descriptif de l'action menée | | | | Laboratoire | | | Conclusion |
|---|---|---|---|---|---|---|---|---|---|---|---|
| Appartement 11 | Vol 2 (Cuisine) | Revêtement de mur | Colles de carrelages (faïences) cuisine | P6 | Réalisation d'un prélèvement | | 002OA001763 n°6 - 2<br>-<br>002OA001763 n°6 - 4 | P6 | Colle beige + peinture non séparable + papier non séparable | Négatif | Négatif sur analyse |

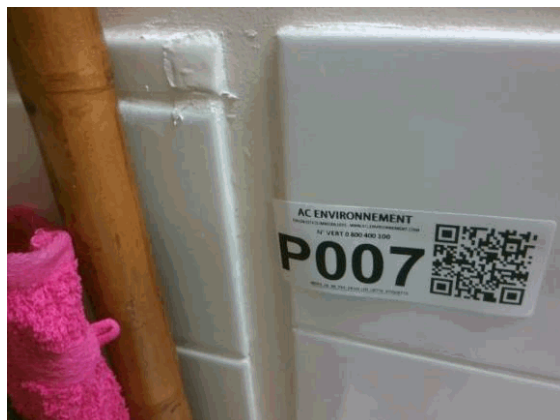
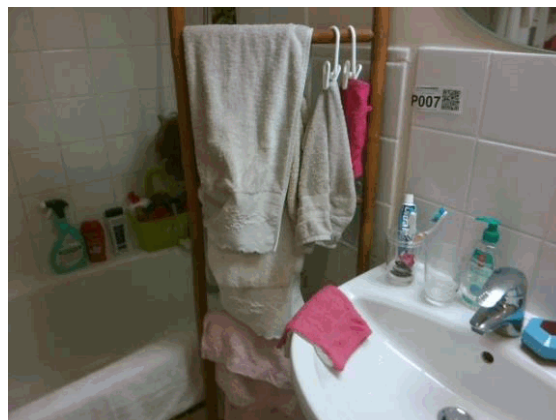
002OA001763 n°7 - 2 (P7)

| Plan | Localisation | Composant | Partie composant | Descriptif de l'action menée | | | | Laboratoire | | | Conclusion |
|---|---|---|---|---|---|---|---|---|---|---|---|
| Appartement 11 | Vol 1 (SDB/WC) | Revêtement de mur | Colles de carrelages (faïences) SDB | P7 | Réalisation d'un prélèvement | | 002OA001763 n°7 - 2<br>-<br>002OA001763 n°7 - 4 | P7 | Colle blanche + peinture non séparable | Négatif | Négatif sur analyse |

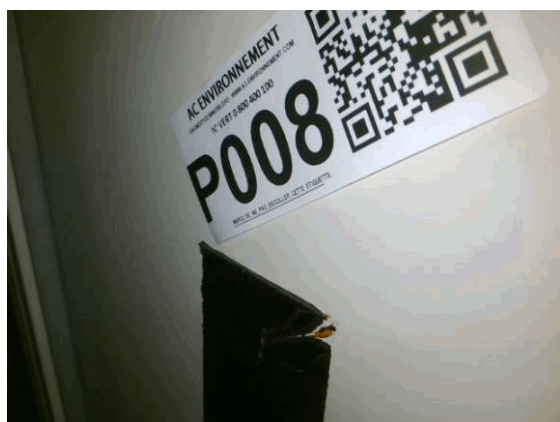
002OA001763 n°8 - 2 (P8)

| Plan | Localisation | Composant | Partie composant | Descriptif de l'action menée | | | | Laboratoire | | | Conclusion |
|---|---|---|---|---|---|---|---|---|---|---|---|
| Appartement 11 | Vol 3 (Salon) | Menuiseries | Tampon bitumineux portes de placard KZ | P8 | Réalisation d'un prélèvement | | 002OA001763 n°8 - 2 | P8 | Tampon bitumineux noir | Négatif | Négatif sur analyse |

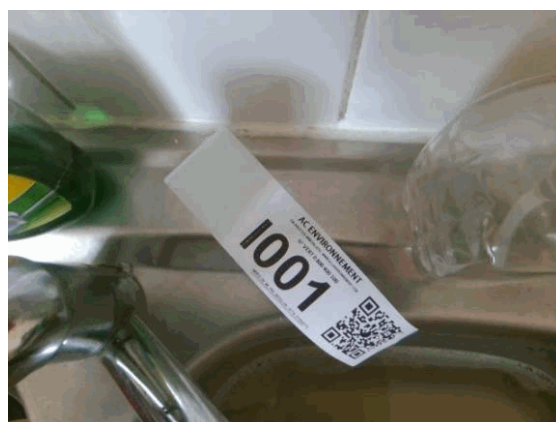
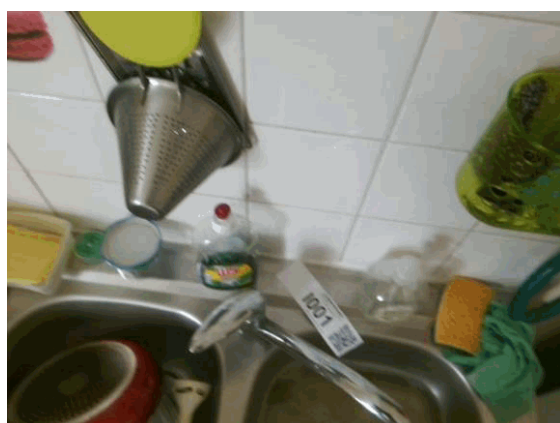
| Plan | Localisation | Composant | Partie composant | Descriptif de l'action menée | | | | Laboratoire | | | Conclusion |
|---|---|---|---|---|---|---|---|---|---|---|---|
| Appartement 11 | Vol 2 (Cuisine) | Evier | Mastic étanchéité | I1 | | | I1 - 2 - I1 - 4 | | | | Aucun prélèvement réalisé à la demande du client sur l'ensemble des mastic des appareils sanitaires et équipements divers |
| Appartement 11 | Vol 1 (SDB/WC) | Evier | Mastic étanchéité | I1 | | | I1 - 2 - I1 - 4 | | | | Aucun prélèvement réalisé à la demande du client sur l'ensemble des mastic des appareils sanitaires et équipements divers |

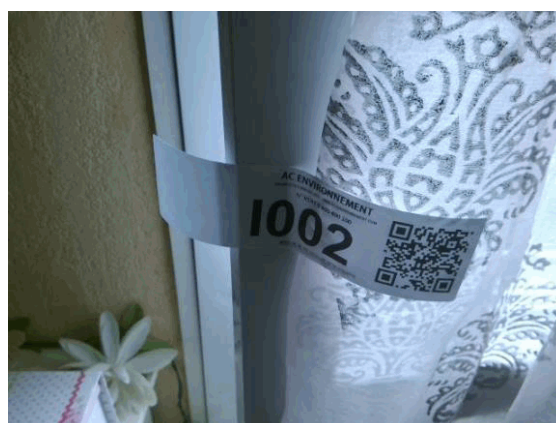
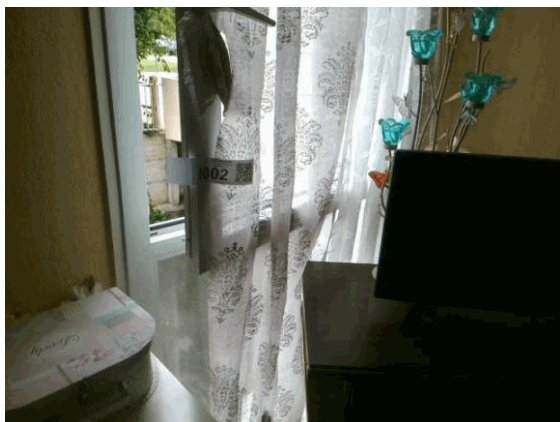
| Plan | Localisation | Composant | Partie composant | Descriptif de l'action menée | | | | Laboratoire | | | Conclusion |
|---|---|---|---|---|---|---|---|---|---|---|---|
| Appartement 11 | Vol 6 (Chambre 2) | Menuiseries | PVC avec double vitrage | I2 | | | I2 - 2 - I2 - 4 | | | | Aucun prélèvement réalisé à la demande du client sur les menuiseries PVC |

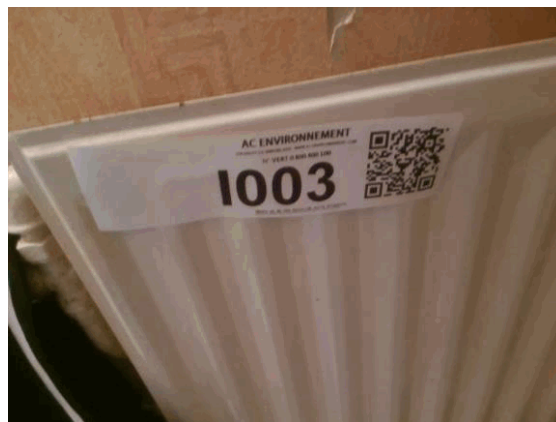
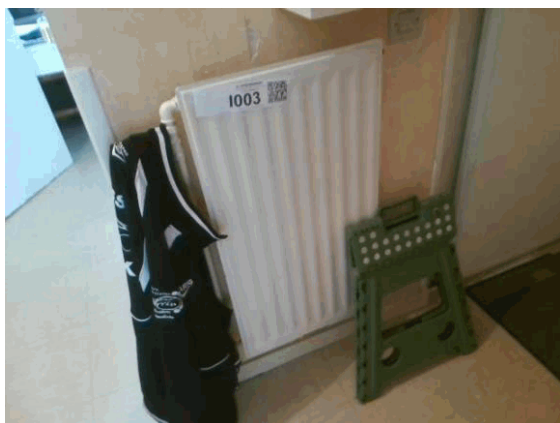
| Plan | Localisation | Composant | Partie composant | Descriptif de l'action menée | | | | Laboratoire | | | Conclusion |
|---|---|---|---|---|---|---|---|---|---|---|---|
| Appartement 11 | Vol 5 (Entrée) | Radiateurs | Tresses | I3 | | | I3 - 2 - I3 - 4 | | | | Aucun prélèvement réalisé à la demande du client sur les radiateurs |
