Rapport de mission de repérage des matériaux et produits contenant de l'amiante avant travaux

Adresse :	17 RUE DES MINES - RUE DES MINES
CP - Ville :	53970 L HUISSERIE
Référence client :	_00386000010000200013_
Date du repérage :	27/07/2017
Désignation :	Appartement n° 13 de type 3 situé au 01 er étage

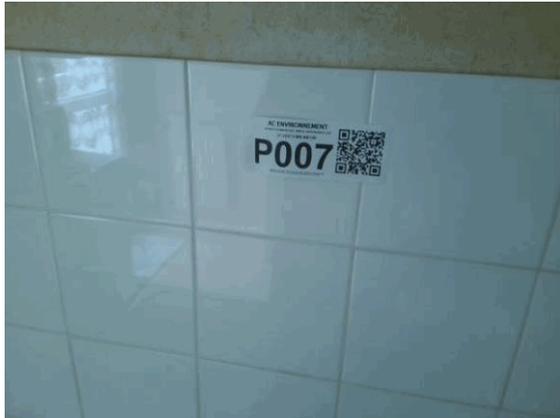
002OA001764 n°7 - 2 (P7)	Appartement 13 - Vol 4 (Cuisine)	Prélevement négatif
002OA001764 n°7 - 4 (P7)	Appartement 13 - Vol 4 (Cuisine)	Prélevement négatif
	Appartement 13 - Vol 4 (Cuisine)	I1
	Appartement 13 - Vol 4 (Cuisine)	I1
	Appartement 13 - Vol 6 (Chambre 1)	I2
	Appartement 13 - Vol 6 (Chambre 1)	I2
	Appartement 13 - Vol 5 (Chambre 2)	I3
	Appartement 13 - Vol 5 (Chambre 2)	I3
002OA001764 n°8 - 2 (A2)	Appartement 13 - Vol 5 (Chambre 2)	Absence sur présentation de documents
002OA001764 n°8 - 1 (A2)	Appartement 13 - Vol 5 (Chambre 2)	Absence sur présentation de documents
002OA001764 n°8 - 1 (A3)	Appartement 13 - Vol 3 (Salon)	Absence sur présentation de documents
002OA001764 n°8 - 2 (A3)	Appartement 13 - Vol 3 (Salon)	Absence sur présentation de documents
002OA001764 n°8 - 1 (A4)	Appartement 13 - Vol 4 (Cuisine)	Absence sur présentation de documents
002OA001764 n°8 - 2 (A4)	Appartement 13 - Vol 4 (Cuisine)	Absence sur présentation de documents

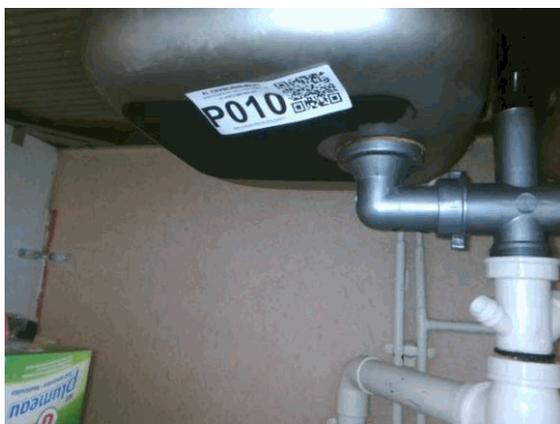
002OA001764 n°8 - 1 (A5)	Appartement 13 - Vol 4 (Cuisine)	Absence sur présentation de documents
002OA001764 n°8 - 2 (A5)	Appartement 13 - Vol 4 (Cuisine)	Absence sur présentation de documents
002OA001764 n°8 - 2 (A6)	Appartement 13 - Vol 8 (Entrée)	Absence sur présentation de documents
002OA001764 n°8 - 1 (A6)	Appartement 13 - Vol 8 (Entrée)	Absence sur présentation de documents
