Rapport de mission de repérage des matériaux et produits contenant de l'amiante avant travaux

Adresse :	19 RUE DES MINES - RUE DES MINES
CP - Ville :	53970 L HUISSERIE
Référence client :	_00386000010000300018_
Date du repérage :	26/07/2017
Désignation :	Appartement n° 18 de type 2 situé au 01 er étage

APPARTEMENT 18 - PLAN DE PRÉLÈVEMENTS

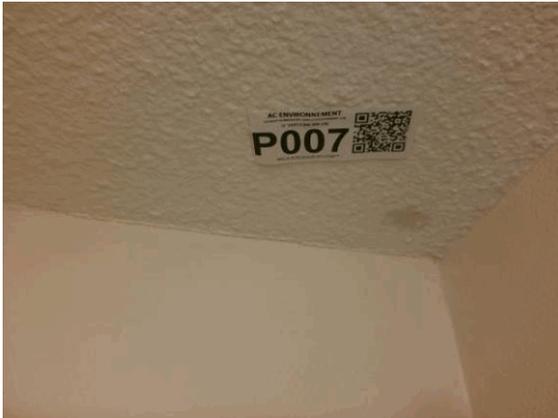
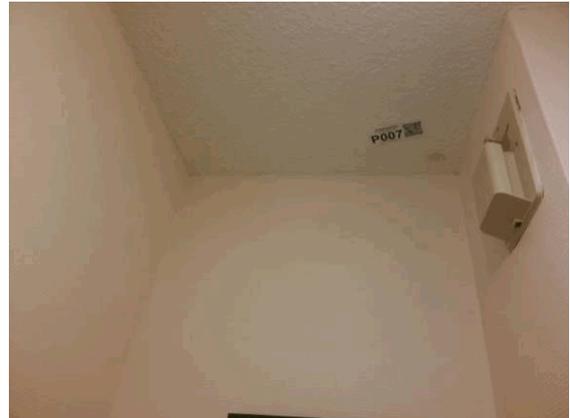
002OA001759 n°7 - 2 (P7)

002OA001759 n°7 - 4 (P7)

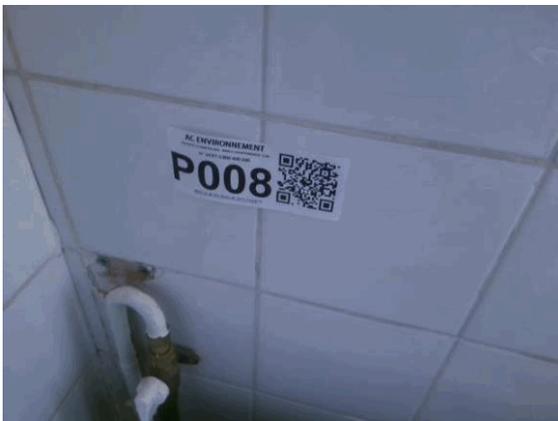
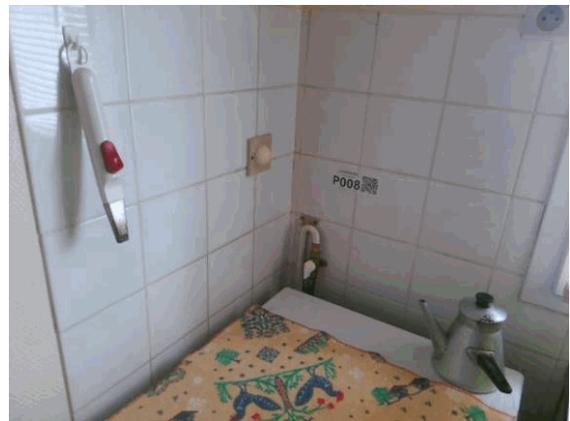
002OA001759 n°8 - 2 (P8)

002OA001759 n°8 - 4 (P8)

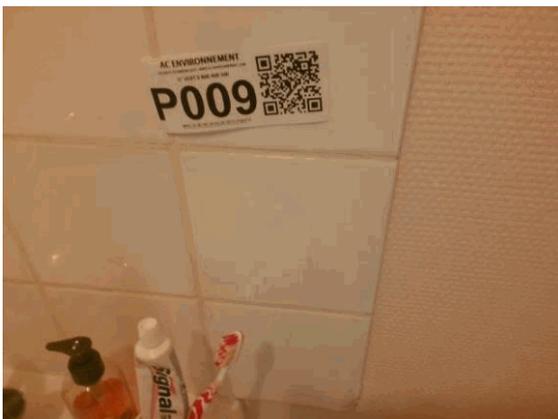
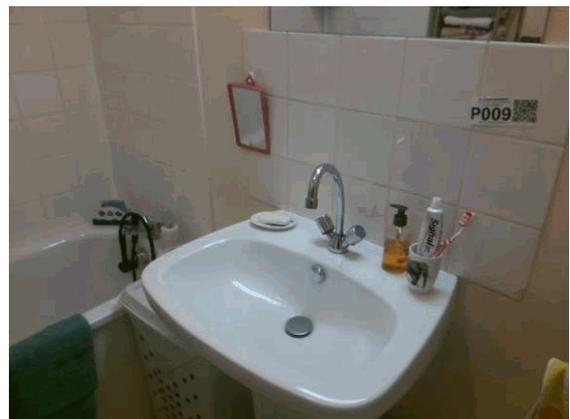
002OA001759 n°9 - 2 (P9)

002OA001759 n°9 - 4 (P9)

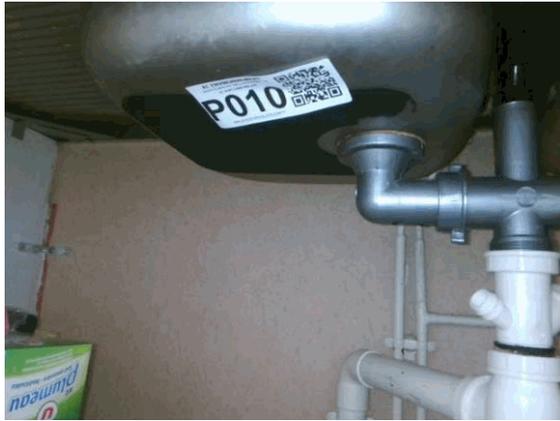
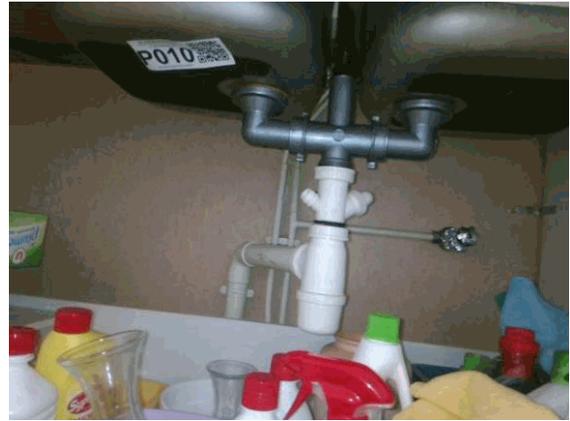
002OA001759 n°10 - 2 (P10)

002OA001759 n°10 - 4 (P10)

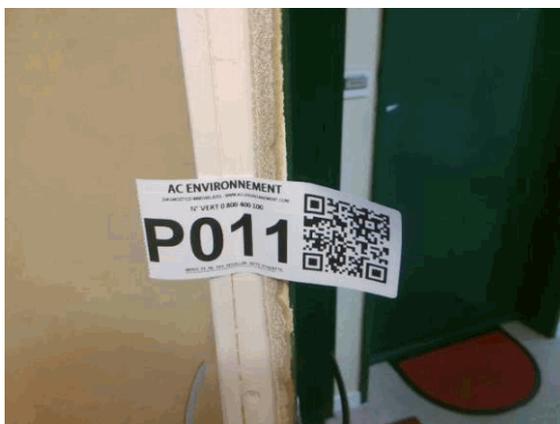
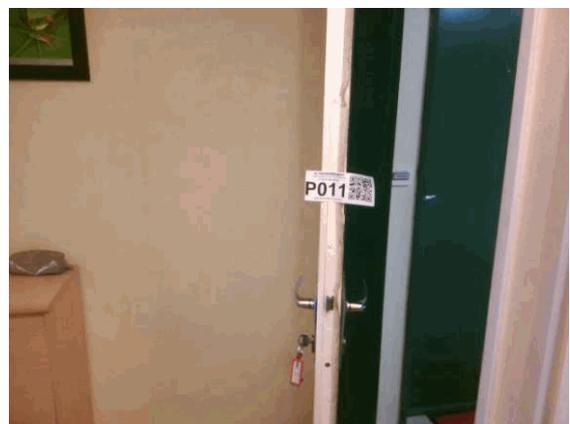
002OA001759 n°11 - 2 (P11)

Appartement 18	Vol 4 (Entrée)	Menuiseries	Porte d'entrée (joint)	P11	Réalisation d'un prélèvement		002OA001 759 n°11 - 2 - 002OA001 759 n°11 - 4	P11	Mousse jaune + peinture non séparable	Négatif	Négatif sur analyse
Appartement 18	Vol 4 (Entrée)	Menuiseries	Porte d'entrée (joint)	P11	Sondage et extension de la zone homogène du prélèvement P11		002OA001 759 n°11 - 2 - 002OA001 759 n°11 - 4	P11	Mousse jaune + peinture non séparable	Négatif	Négatif sur analyse
Appartement 18	Vol 6 (Chambre)	Menuiseries	PVC avec double vitrage	I2			I2 - 2 - I2 - 4				Aucun prélèvement réalisé à la demande du client sur les menuiseries PVC
