## Rapport de mission de repérage des matériaux et produits contenant de l'amiante avant travaux

| Adresse : | 19 RUE DES MINES - RUE DES MINES |
| Date du repérage : | 27/07/2017 |
| Désignation : | Appartement n° 19 de type 4 situé au 01 er étage |

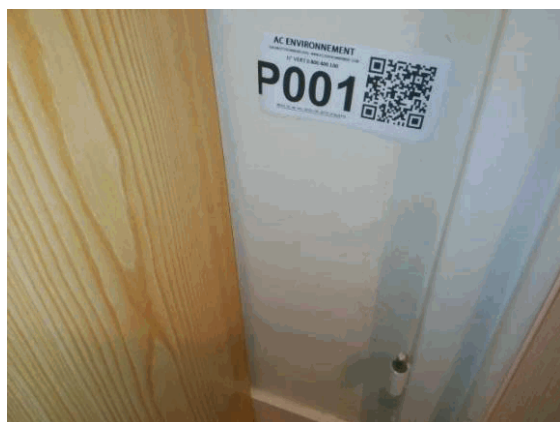
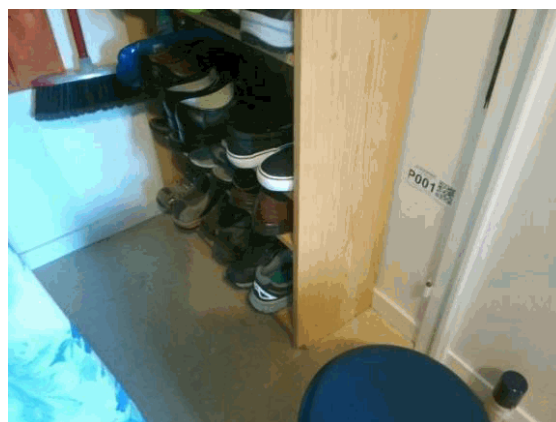
002OA001767 n°1 - 2 (P1)

| Plan | Localisation | Composant | Partie composant | Descriptif de l'action menée | | | | Laboratoire | | | Conclusion |
|---|---|---|---|---|---|---|---|---|---|---|---|
| Appartement 19 | Vol 10 (Rgt) | Cloisons légères ou préfabriquées | Cloison et doublage placoplâtre pièces sèches | P1 | Réalisation d'un prélèvement | | 002OA001<br>767 n°1 - 2<br>-<br>002OA001<br>767 n°1 - 4 | P1 | Matériau plâtreux blanc en vrac + peinture non séparable + carton non séparable | Négatif | Négatif sur analyse |

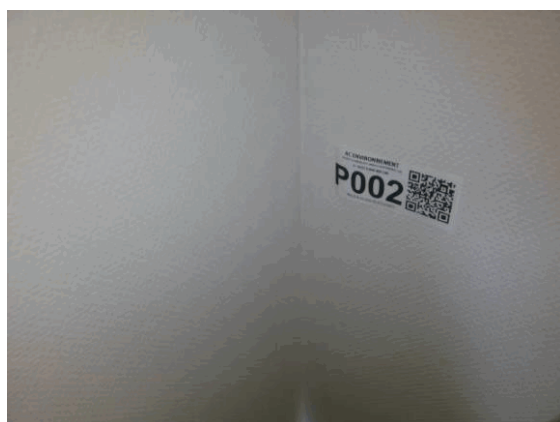
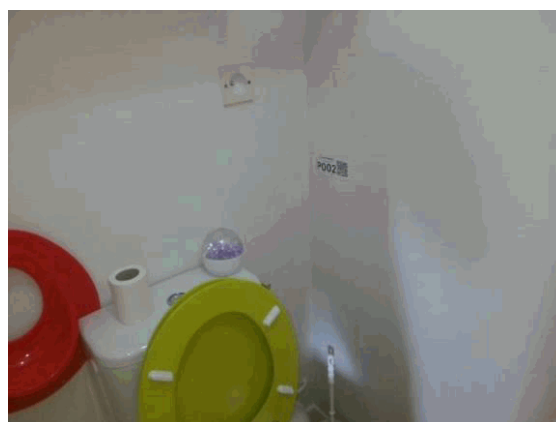
002OA001767 n°2 - 2 (P2)

| Plan | Localisation | Composant | Partie composant | Descriptif de l'action menée | | | | Laboratoire | | | Conclusion |
|---|---|---|---|---|---|---|---|---|---|---|---|
| Appartement 19 | Vol 1 (W.C) | Cloisons légères ou préfabriquées | Cloison et doublage placoplâtre pièces humides | P2 | Réalisation d'un prélèvement | | 002OA001<br>767 n°2 - 2<br>-<br>002OA001<br>767 n°2 - 4 | P2 | Matériau plâtreux blanc en vrac + peinture non séparable + carton non séparable | Négatif | Négatif sur analyse |

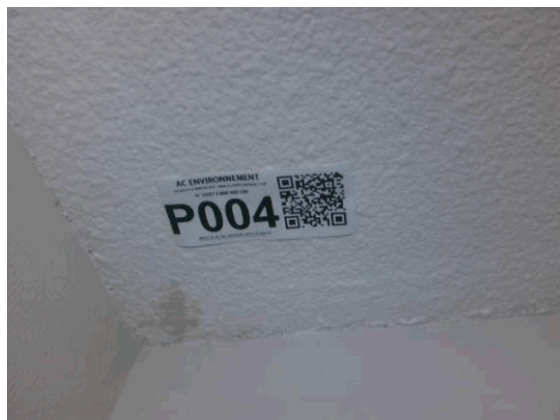
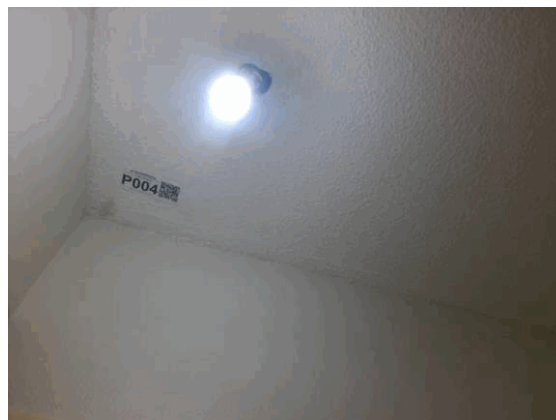
002OA001767 n°4 - 2 (P4)

| Plan | Localisation | Composant | Partie composant | Descriptif de l'action menée | | | | Laboratoire | | | Conclusion |
|---|---|---|---|---|---|---|---|---|---|---|---|
| Appartement 19 | Vol 1 (W.C) | Plafonds | Enduit plâtre Plafond pièce humide (enduit gouttelé) | P4 | Réalisation d'un prélèvement | | 002OA001767 n°4 - 2<br>-<br>002OA001767 n°4 - 4 | P4 | Enduit plâtreux blanc en vrac + peinture non séparable | Négatif | Négatif sur analyse |

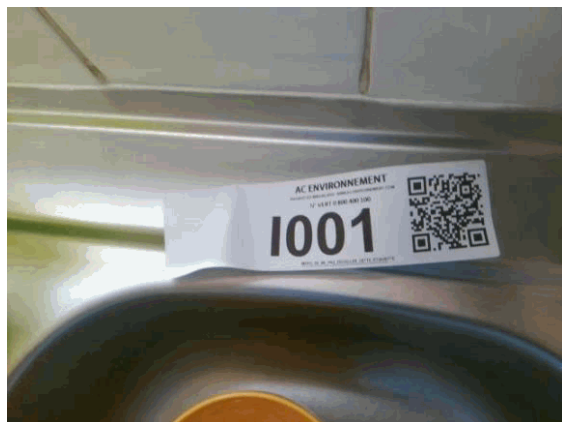
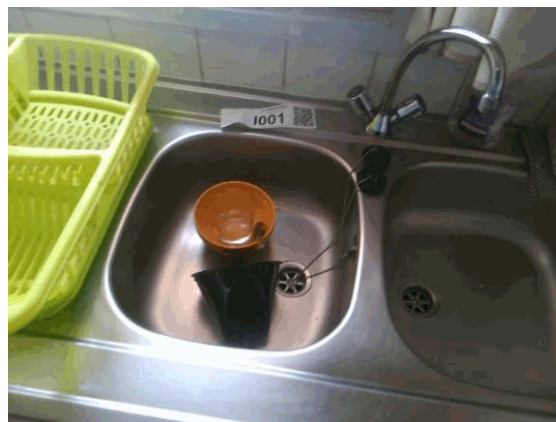
002OA001767 n°7 - 1

| Plan | Localisation | Composant | Partie composant | Descriptif de l'action menée | | | | Laboratoire | | | Conclusion |
|---|---|---|---|---|---|---|---|---|---|---|---|
| Appartement 19 | Vol 3 (Cuisine) | Evier | Mastic étanchéité | I1 | | | 002OA001<br>767 n°7 - 1<br>-<br>002OA001<br>767 n°7 - 2 | | | | Aucun prélèvement réalisé à la demande du client sur l'ensemble des mastic des appareils sanitaires et équipements divers |

| Plan | Localisation | Composant | Partie composant | Descriptif de l'action menée | | | | Laboratoire | | | Conclusion |
|---|---|---|---|---|---|---|---|---|---|---|---|
| Appartement 19 | Vol 3 (Cuisine) | Evier | Tampon bitumineux | S16 | | | 002OA001<br>767 n°7 - 1<br>-<br>002OA001<br>767 n°7 - 2 | | | | Négatif sur document cf prélèvement n° 10 du rapport société AC-ENVIRONNEMENT n°002OA001759 |

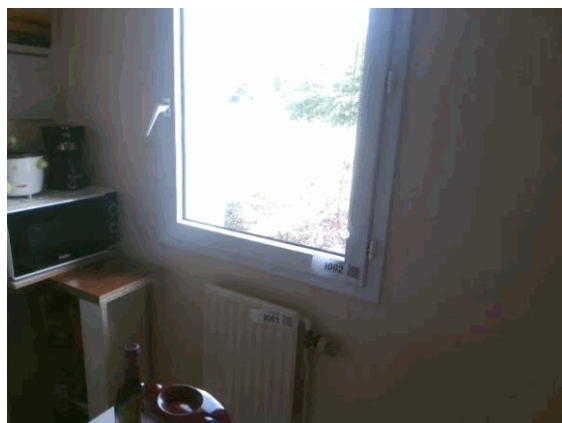
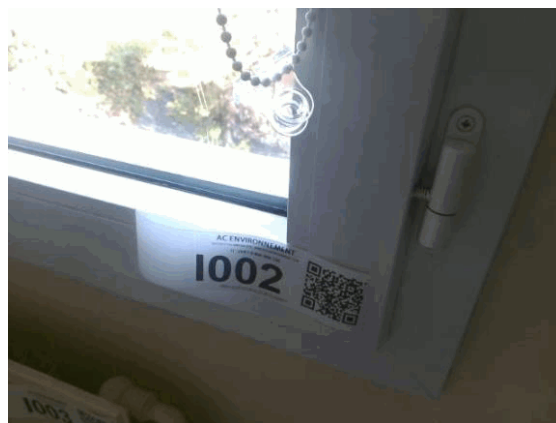
| Plan | Localisation | Composant | Partie composant | Descriptif de l'action menée | | | | Laboratoire | | | Conclusion |
|---|---|---|---|---|---|---|---|---|---|---|---|
| Appartement 19 | Vol 3 (Cuisine) | Menuiseries | PVC avec double vitrage | I2 | | | I2 - 2 - I2 - 4 | | | | Aucun prélèvement réalisé à la demande du client sur les menuiseries PVC |

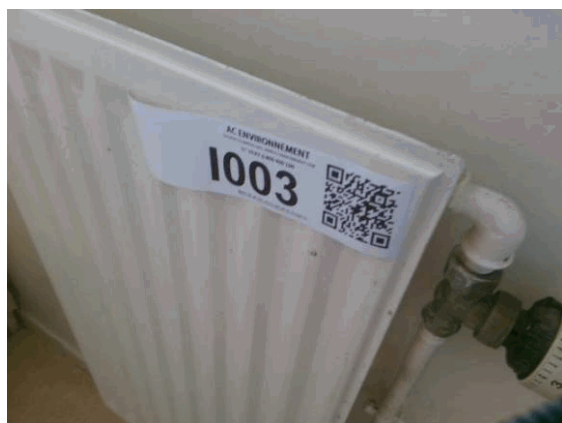
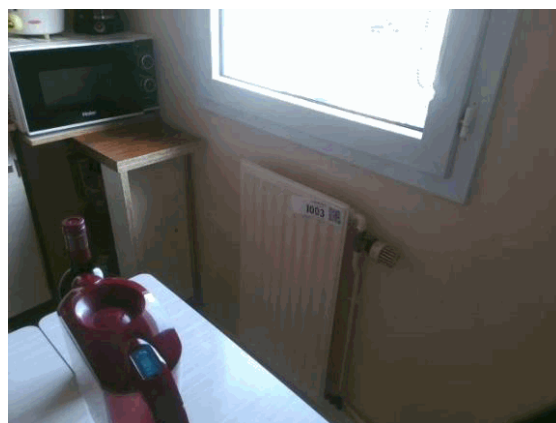
| Plan | Localisation | Composant | Partie composant | Descriptif de l'action menée | | | | Laboratoire | | | Conclusion |
|---|---|---|---|---|---|---|---|---|---|---|---|
| Appartement 19 | Vol 8 (Salon) | Radiateurs | Tresses | I3 | | | I3 - 2 - I3 - 4 | | | | Aucun prélèvement réalisé à la demande du client sur les radiateurs |
