## Rapport de mission de repérage des matériaux et produits contenant de l'amiante avant travaux

| Adresse : | 16 RTE DE FOUGERES - LE BOURG |
| CP - Ville : | 53380 LA CROIXILLE |
| Désignation : | Appartement n° 2 de type 3 situé au 01 <sup>er</sup> étage |

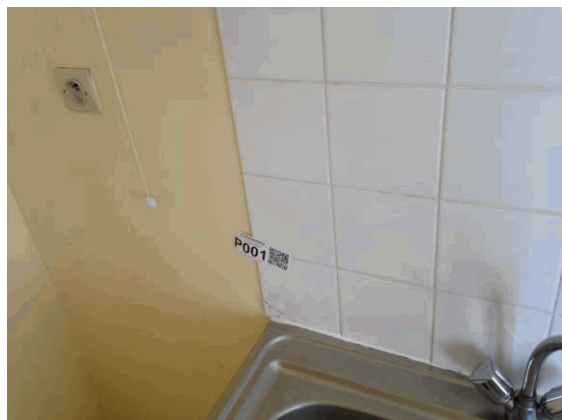
002HD000973 n°1 - 1 (P1)

| Plan | Localisation | Composant | Partie composant | Descriptif de l'action menée | | | | Laboratoire | | | Conclusion |
|---|---|---|---|---|---|---|---|---|---|---|---|
| LGT 2 | Vol 5 (Cuisine) | Revêtement de mur | Colles de carrelages (faïences) | P1 | Réalisation d'un prélèvement | Grise (carreaux 15 X 15 Blanc) | 002HD0009<br>73 n°1 - 1 | P1 | Colle beige avec couche cartonnée | Négatif | Négatif sur analyse |

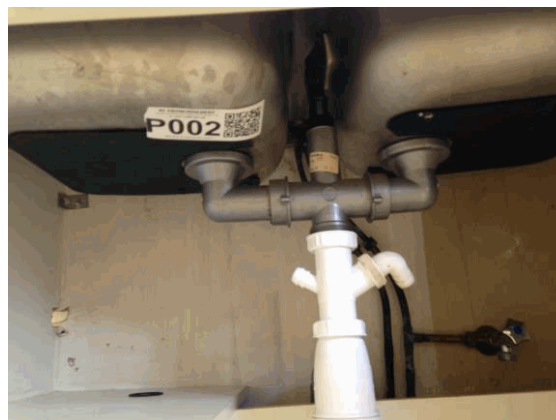
002HD000973 n°2 - 1 (P2)

| | | | | Descriptif de l'action menée | | | | Laboratoire | | | Conclusion |
|---|---|---|---|---|---|---|---|---|---|---|---|
| LGT 2 | Vol 5 (Cuisine) | Evier | Tampon bitumineux | P2 | Réalisation d'un prélèvement | souple noir | 002HD0009<br>73 n°2 - 1 | P2 | Tampon bitumineux noir | Négatif | Négatif sur analyse |

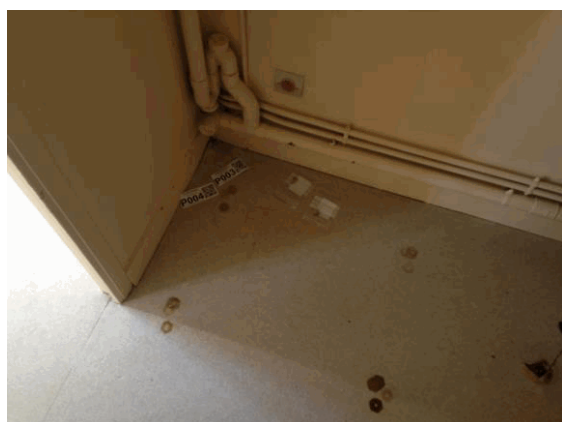
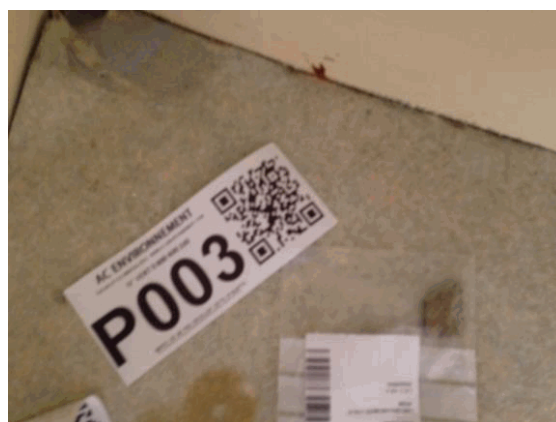
002HD000973 n°3 - 1 (P3)

| Plan | Localisation | Composant | Partie composant | Descriptif de l'action menée | | | | Laboratoire | | | Conclusion |
|---|---|---|---|---|---|---|---|---|---|---|---|
| LGT 2 | Vol 4 (Débaras) | Revêtement de sol | Lés plastiques avec sous-couche | P3 | Réalisation d'un prélèvement | lino gris avec motif + colle jaune | 002HD0009<br>73 n°3 - 1 - 002HD0009<br>73 n°3 - 2 | P3 | Revêtement souple beige + colle polymère jaune non séparable | Négatif | Négatif sur analyse |

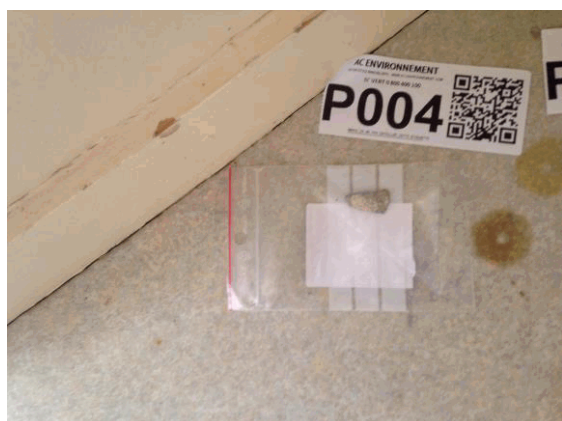
002HD000973 n°4 - 1 (P4)

| Plan | Localisation | Composant | Partie composant | Descriptif de l'action menée | | | | Laboratoire | | | Conclusion |
|---|---|---|---|---|---|---|---|---|---|---|---|
| LGT 2 | Vol 4 (Débaras) | Revêtement de sol | Ragréage | P4 | Réalisation d'un prélèvement | gris pièces sèches | 002HD0009<br>73 n°4 - 1 | P4 | Colle polymère jaune non séparable + ragréage gris + sous couche de ragréage blanche non séparable + peinture en faible quantité non séparable | Négatif | Négatif sur analyse |

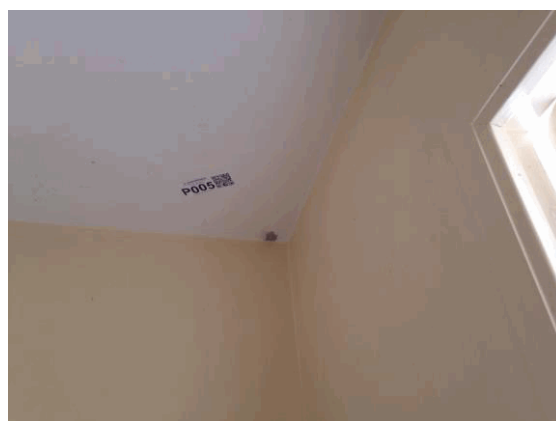
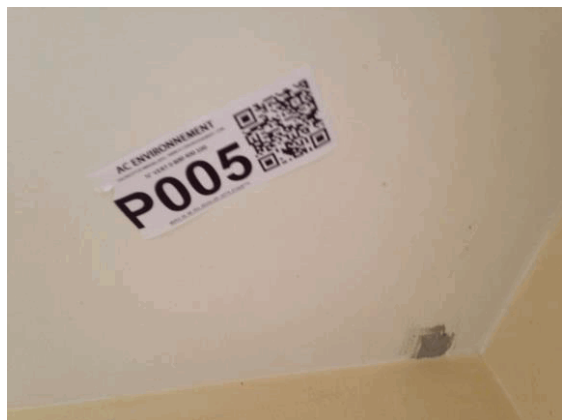
002HD000973 n°5 - 1 (P5)

| Plan | Localisation | Composant | Partie composant | Descriptif de l'action menée | | | | Laboratoire | | | Conclusion |
|---|---|---|---|---|---|---|---|---|---|---|---|
| LGT 2 | Vol 4 (Débaras) | Faux plafonds | Joints panneau / plaques | P5 | Réalisation d'un prélèvement | Plafond placoplâtre pièce sèche | 002HD0009<br>73 n°5 - 1 -<br>002HD0009<br>73 n°5 - 2 | P5 | Enduit plâtreux blanc + carton non séparable + papier non séparable + peinture non séparable | Négatif | Négatif sur analyse |

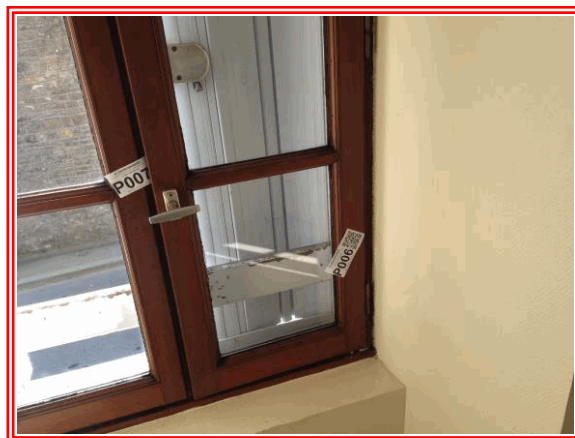
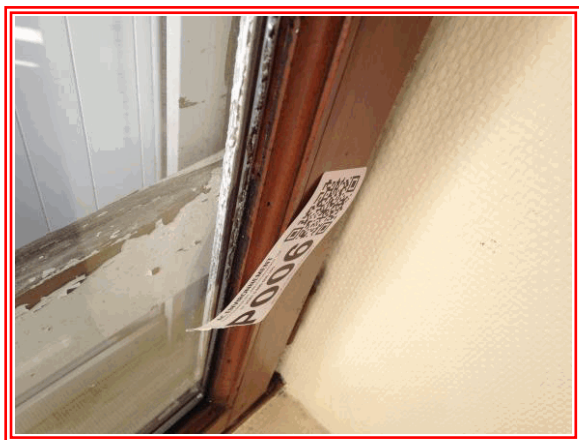
002HD000973 n°6 - 1 (P6)

| Localisation | Catégorie | Composant | Partie de composant | Sur avis / réf pré. |
|---|---|---|---|---|
| Vol 3 (Séjour) | Parois verticales intérieures et enduits | Menuiseries | Matériau mou marron + peinture non séparable | P6 |
| Vol 5 (Cuisine) | Parois verticales intérieures et enduits | Menuiseries | Matériau mou marron + peinture non séparable | P6 |
| Vol 2 (Chambre 2) | Parois verticales intérieures et enduits | Menuiseries | Matériau mou marron + peinture non séparable | P6 |
| Vol 1 (Chambre 1) | Parois verticales intérieures et enduits | Menuiseries | Matériau mou marron + peinture non séparable | P6 |

| Plan | Localisation | Composant | Partie composant | Descriptif de l'action menée | | | | Laboratoire | | | Conclusion |
|---|---|---|---|---|---|---|---|---|---|---|---|
| LGT 2 | Vol 3 (Séjour) | Menuiseries | Mastic vitrier | P6 | Réalisation d'un prélèvement | souple rouge intérieur et extérieur | 002HD0009<br>73 n°6 - 1 -<br>002HD0009<br>73 n°6 - 2 | P6 | Matériau mou marron + peinture non séparable | Positif | Présence sur analyse |

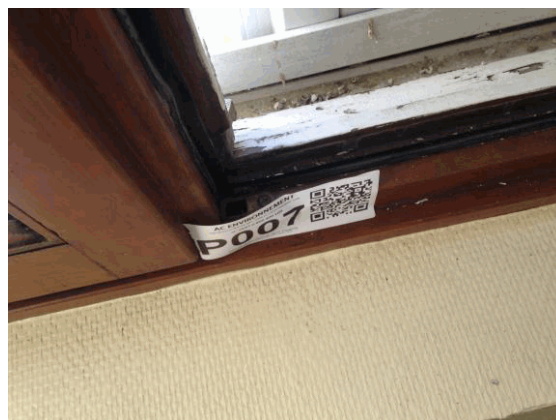
002HD000973 n°7 - 1 (P7)

| Plan | Localisation | Composant | Partie composant | Descriptif de l'action menée | | | | Laboratoire | | | Conclusion |
|---|---|---|---|---|---|---|---|---|---|---|---|
| LGT 2 | Vol 3 (Séjour) | Menuiseries | joint étanchéité | P7 | Réalisation d'un prélèvement | souple noir sur dormant | 002HD0009<br>73 n°7 - 1 | P7 | Matériau souple noir avec poussières | Négatif | Négatif sur analyse |

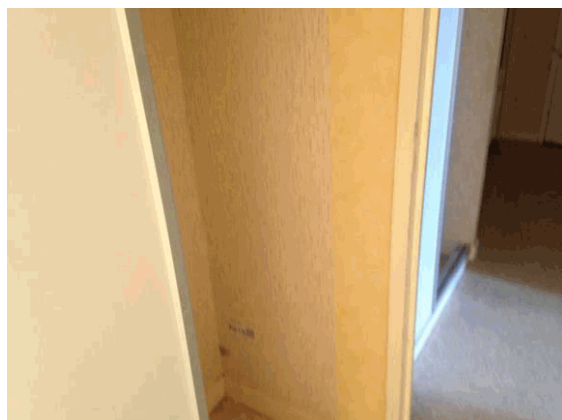
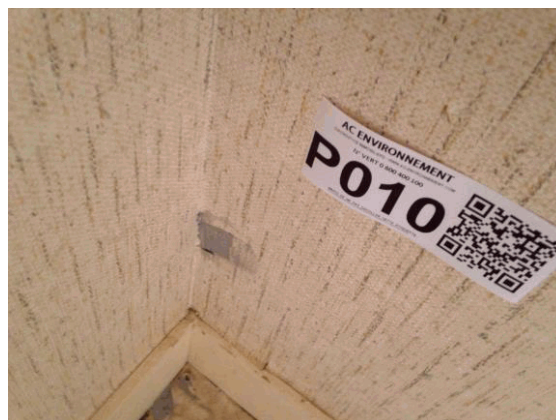
002HD000973 n°10 - 1 (P10)

| Plan | Localisation | Composant | Partie composant | Descriptif de l'action menée | | | | Laboratoire | | | Conclusion |
|---|---|---|---|---|---|---|---|---|---|---|---|
| LGT 2 | Vol 3 (Séjour) | Cloisons légères ou préfabriquées | Jonction entre panneaux préfabriqués | P10 | Réalisation d'un prélèvement | Cloison et doublage placoplâtre pièces sèches | 002HD0009<br>73 n°10 - 1 -<br>002HD0009<br>73 n°10 - 2 | P10 | Enduit plâtreux blanc + carton non séparable + papiers peints non séparable + peinture non séparable | Négatif | Négatif sur analyse |

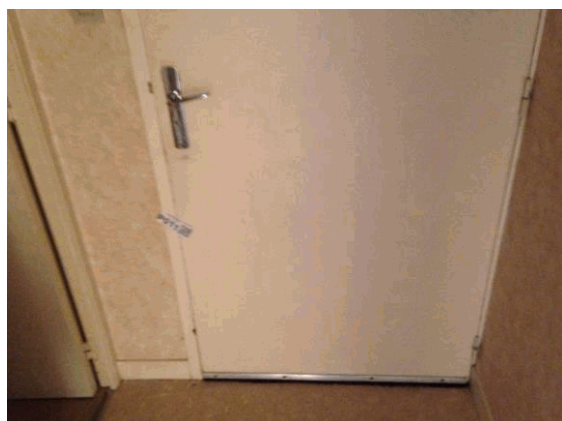
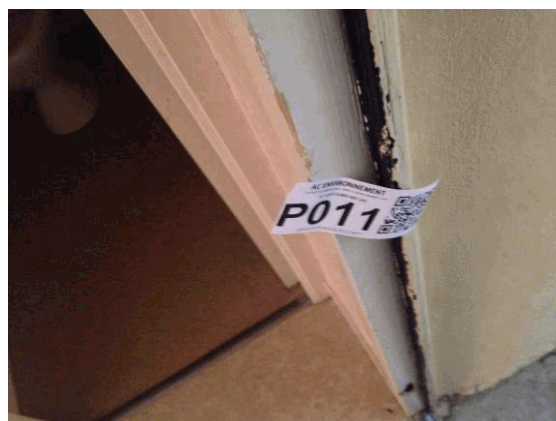
002HD000973 n°11 - 1 (P11)

| Plan | Localisation | Composant | Partie composant | Descriptif de l'action menée | | | | Laboratoire | | | Conclusion |
|---|---|---|---|---|---|---|---|---|---|---|---|
| LGT 2 | Vol 6 (Entrée) | Menuiseries | Ensemble des joints d'étanchéité de la porte d'entrée | P11 | Réalisation d'un prélèvement | | 002HD0009<br>73 n°11 - 1<br>-<br>002HD0009<br>73 n°11 - 2 | P11 | Matériau souple noir + matériau souple blanc avec poussières + peinture non séparable | Négatif | Négatif sur analyse |

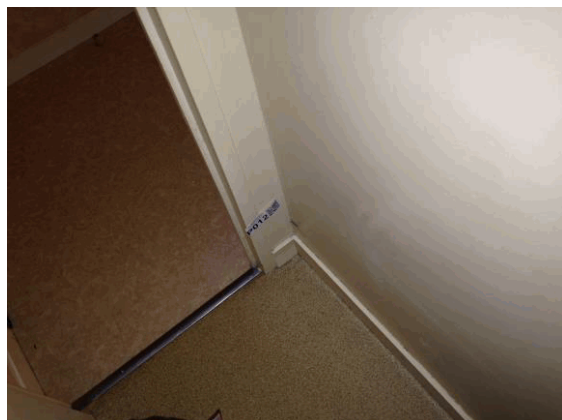
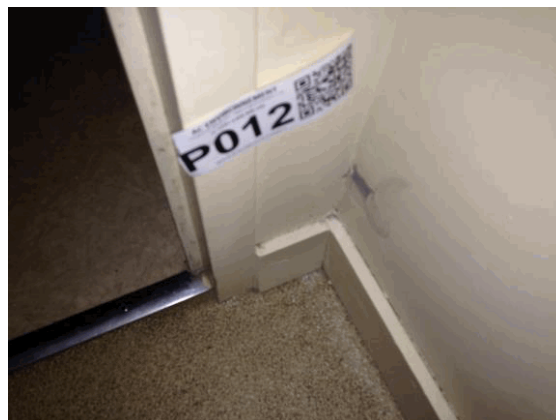
002HD000973 n°12 - 1 (P12)

| Plan | Localisation | Composant | Partie composant | Descriptif de l'action menée | | | | Laboratoire | | | Conclusion |
|---|---|---|---|---|---|---|---|---|---|---|---|
| LGT 2 | Vol 7 (W.C) | Cloisons légères ou préfabriquées | Jonction entre panneaux préfabriqués | P12 | Réalisation d'un prélèvement | Cloison et doublage placoplâtre pièces humides | 002HD0009<br>73 n°12 - 1<br>-<br>002HD0009<br>73 n°12 - 2 | P12 | Enduit plâtreux blanc + carton non séparable + papier non séparable + peinture non séparable | Négatif | Négatif sur analyse |

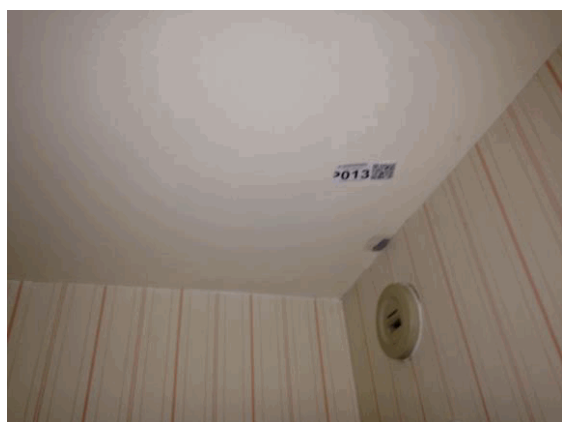
002HD000973 n°13 - 1 (P13)

| Plan | Localisation | Composant | Partie composant | Descriptif de l'action menée | | | | Laboratoire | | | Conclusion |
|---|---|---|---|---|---|---|---|---|---|---|---|
| LGT 2 | Vol 8 (SDB) | Faux plafonds | Joints panneau / plaques | P13 | Réalisation d'un prélèvement | Plafond placoplâtre pièce humide | 002HD0009<br>73 n°13 - 1 | P13 | Enduit plâtreux blanc + carton non séparable + papier non séparable + peinture non séparable | Négatif | Négatif sur analyse |

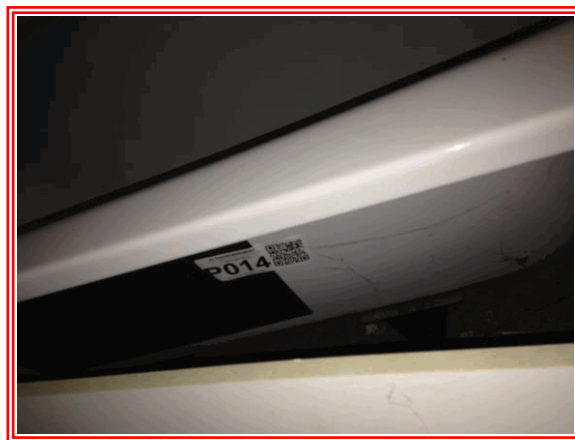
002HD000973 n°14 - 1 (P14)

| Localisation | Catégorie | Composant | Partie de composant | Sur avis / réf pré. |
|---|---|---|---|---|
| Vol 8 (SDB) | Equipements divers et accessoires | Baignoire | Tampon bitumineux noir avec couche cartonnée | P14 |

| | | | | Descriptif de l'action menée | | | | Laboratoire | | | Conclusion |
|---|---|---|---|---|---|---|---|---|---|---|---|
| LGT 2 | Vol 8 (SDB) | Baignoire | Tampon bitumineux | P14 | Réalisation d'un prélèvement | dur noir | 002HD0009<br>73 n°14 - 1 | P14 | Tampon bitumineux noir avec couche cartonnée | Positif | Présence sur analyse |

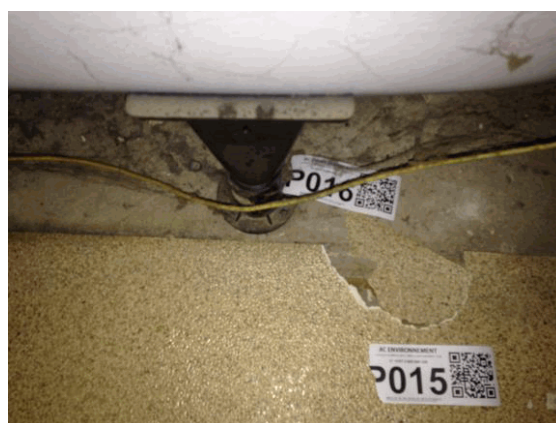
002HD000973 n°16 - 1 (P16)

| Plan | Localisation | Composant | Partie composant | Descriptif de l'action menée | | | | Laboratoire | | | Conclusion |
|---|---|---|---|---|---|---|---|---|---|---|---|
| LGT 2 | Vol 8 (SDB) | Revêtement de sol | Ragréage | P16 | Réalisation d'un prélèvement | gris pièces humides | 002HD0009<br>73 n°16 - 1 | P16 | Ragréage beige | Négatif | Négatif sur analyse |

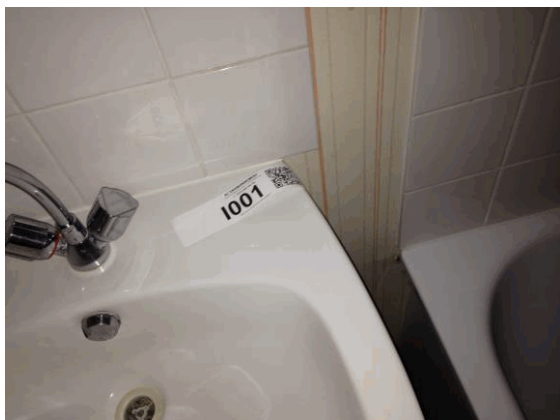
| Localisation | Matériau | Justification |
|---|---|---|
| Vol 8 (SDB) | Joint d'étanchéité | Aucun prélèvement réalisé à la demande du client sur l'ensemble des mastics des appareils sanitaires et équipements divers |

| | | | | Descriptif de l'action menée | | | | Laboratoire | | | Conclusion |
|---|---|---|---|---|---|---|---|---|---|---|---|
| LGT 2 | Vol 8 (SDB) | Baignoire | Joint d'étanchéité | I1 | | | I1 - 1 | | | | Aucun prélèvement réalisé à la demande du client sur l'ensemble des mastics des appareils sanitaires et équipements divers |
