Rapport de mission de repérage des matériaux et produits contenant de l'amiante avant travaux

Adresse :	8 RUE DES VERGERS - RUE DES VERGERS
CP - Ville :	53500 ST DENIS DE GASTINES
Référence client :	_00390000010000100001_
Date du repérage :	10/08/2017
Désignation :	Appartement n° 1 de type 1BIS situé au RDC

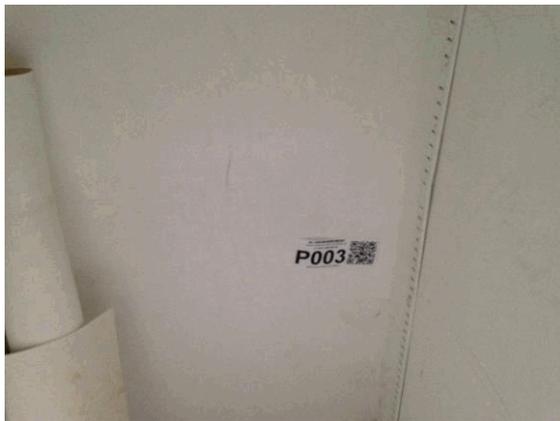
002VZ000095 n°3 - 1 (P3)

Appartement n°1	Vol 5 (Chambre)	Cloisons légères ou préfabriquées	Cloison et doublage plaque plâtre pièces sèches	P3	Réalisation d'un prélèvement		002VZ000 095 n°3 - 1 - 002VZ000 095 n°3 - 2	P3	Enduit plâtreux blanc en vrac non séparable + matériau plâtreux beige en vrac non séparable + peinture non séparable + papier non séparable	Négatif	Négatif sur analyse
Appartement n°1	Vol 4 (Séjour / Cuisine) - Vol 1 (Entrée)	Cloisons légères ou préfabriquées	Cloison et doublage plaque plâtre pièces sèches	S1 - S2	Sondage et extension de la zone homogène du prélèvement P3		002VZ000 095 n°3 - 1 - 002VZ000 095 n°3 - 2	P3	Enduit plâtreux blanc en vrac non séparable + matériau plâtreux beige en vrac non séparable + peinture non séparable + papier non séparable	Négatif	Négatif sur analyse
Appartement n°1	Vol 2 (SDB)	Menuiseries	P.V.C 4/16/4	I1			I1 - 1				Aucun prélèvement réalisé à la demande du client sur les menuiseries PVC

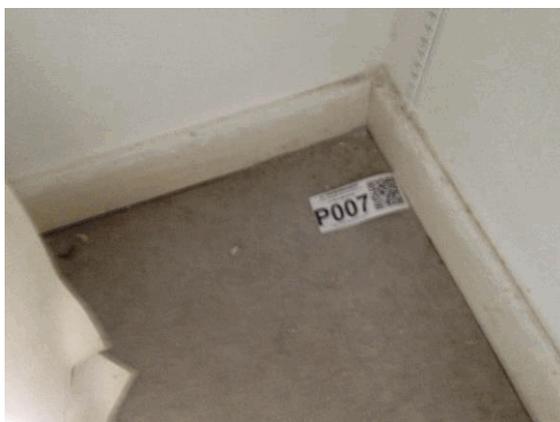
002VZ000095 n°7 - 1 (P7)

Appartement n°1	Vol 1 (Entrée)	Revêtement de sol	Ragréage	P7	Réalisation d'un prélèvement		002VZ000 095 n°7 - 1 - 002VZ000 095 n°7 - 2	P7	Ragréage gris non séparable + sous couche de ragréage beige non séparable	Négatif	Négatif sur analyse
Appartement n°1	Vol 2 (SDB) - Vol 5 (Chambre) - Vol 4 (Séjour / Cuisine) - Vol 3	Revêtement de sol	Ragréage	S10 - S11 - S12 - S13	Sondage et extension de la zone homogène du prélèvement P7		002VZ000 095 n°7 - 1 - 002VZ000 095 n°7 - 2	P7	Ragréage gris non séparable + sous couche de ragréage beige non séparable	Négatif	Négatif sur analyse

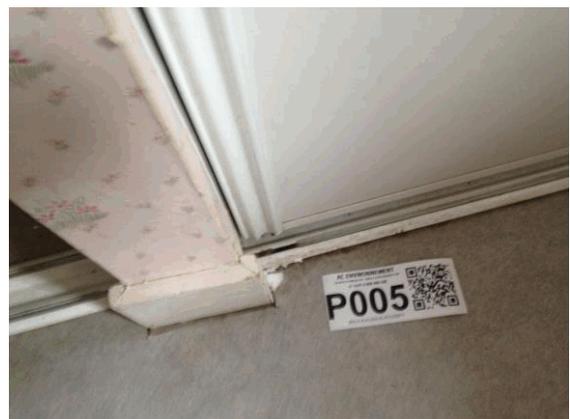
002VZ000095 n°5 - 1 (P5)

P5	Revêtement de sol	Revêtement de sol	Revêtement souple gris + colle polymère jaune en faible quantité avec poussières non séparable - -	Appartement n°1 - Vol 5 (Chambre)	
P6	Revêtement de sol	Revêtement de sol	Revêtement souple beige avec poussières - -	Appartement n°1 - Vol 1 (Entrée)	
P7	Revêtement de sol	Revêtement de sol	Ragréage gris non séparable + sous couche de ragréage beige non séparable - -	Appartement n°1 - Vol 1 (Entrée)	
P8	Revêtement de mur	Revêtement de mur	Colle beige + couche plâtreuse blanche avec poussières non séparable + matériau gris en vrac non séparable + peinture non séparable - -	Appartement n°1 - Vol 2 (SDB)	
P9 Phase 1	Revêtement de mur	Revêtement de mur	Colle beige - -	Appartement n°1 - Vol 4 (Séjour / Cuisine)	
P9 Phase 2	Revêtement de mur	Revêtement de mur	Peinture + couche plâtreuse blanche en faible quantité non séparable - -	Appartement n°1 - Vol 4 (Séjour / Cuisine)

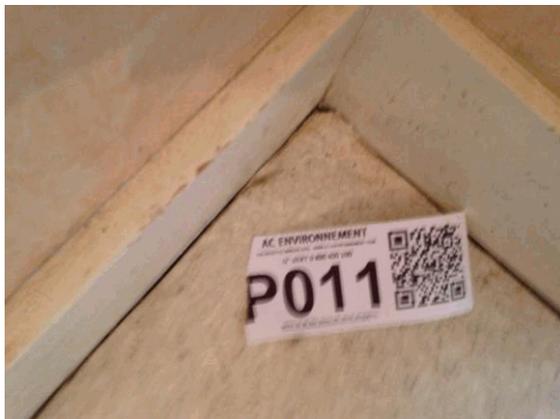
002VZ000095 n°11 - 1 (P11)

P10	Equipements divers et accessoires	Evier	Tampon bitumineux noir - -	Appartement n°1 - Vol 4 (Séjour / Cuisine)	
P11	Revêtement de sol	Revêtement de sol	Colle polymère jaune avec couche en mousse et poussières - -	Appartement n°1 - Vol 1 (Entrée)	
P12	Parois verticales intérieures et enduits	Menuiseries	Matériau souple gris avec poussières - -	Appartement n°1 - Vol 1 (Entrée)
