## Rapport de mission de repérage des matériaux et produits contenant de l'amiante avant travaux

Adresse :	RUE DES VERGERS
CP - Ville :	53500 ST DENIS DE GASTINES
Référence client :	_0039000001_
Date du repérage :	29/03/2017
Désignation :	Bâtiment composé de 1 cage et de 2 étages

Repérage exhaustif de l'ensemble des matériaux susceptibles de contenir de l'amiante dans les parties communes du bâtiment.

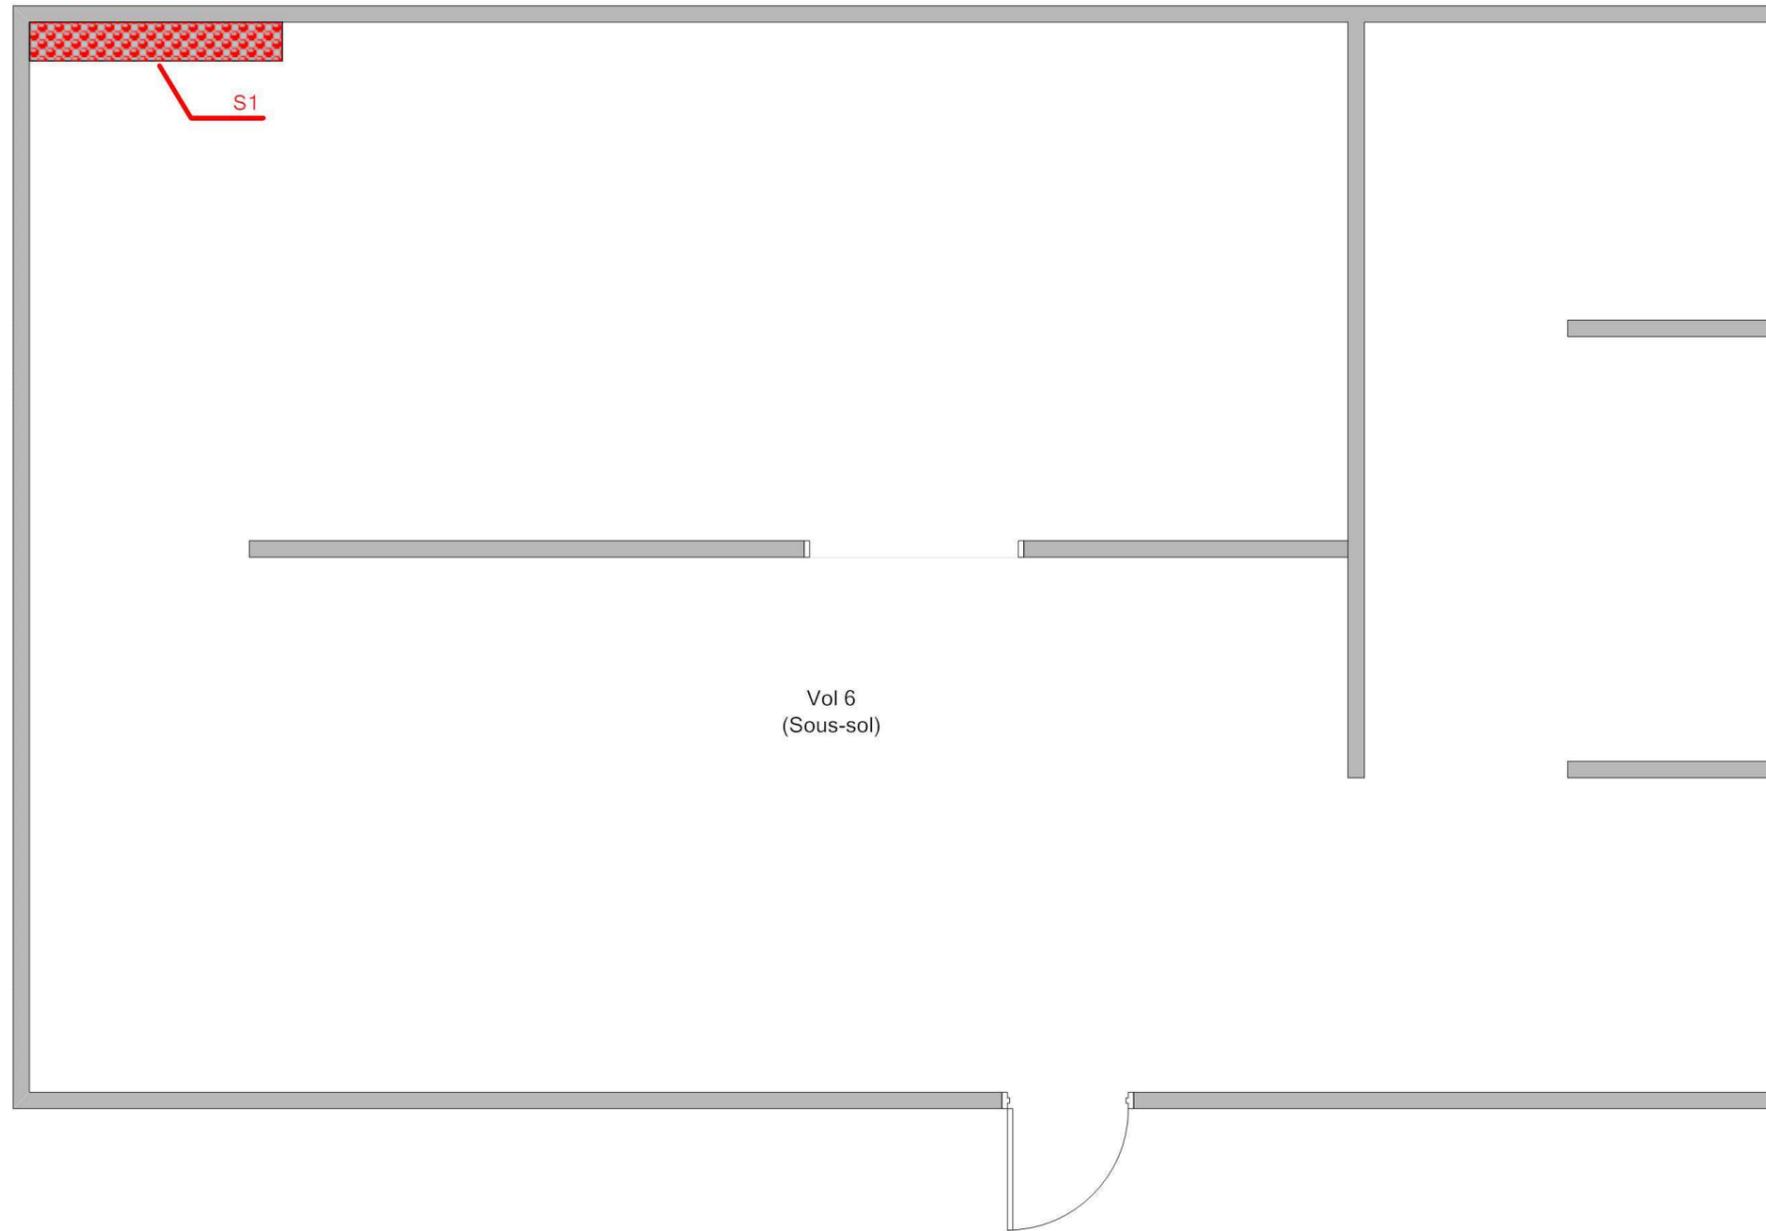
**SOUS-SOL - MPCA TOUTES CATÉGORIES CONFONDUES**

S1: Conduit en fibres-ciment

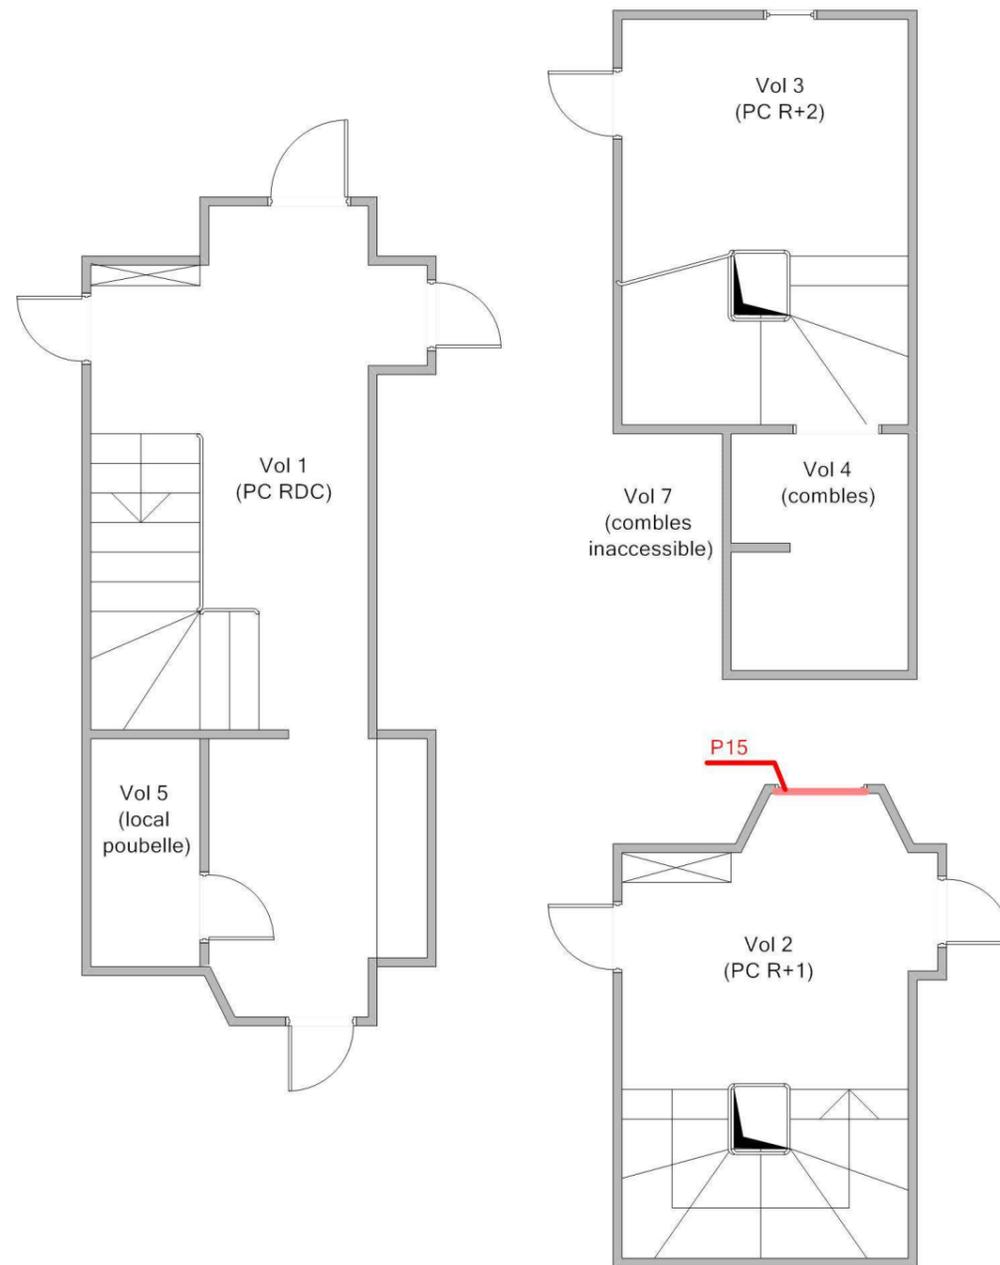
**PC ETAGES - MPCA TOUTES CATEGORIES CONFONDUES**

P15 : Reprise  
détanchéité souple  
grise

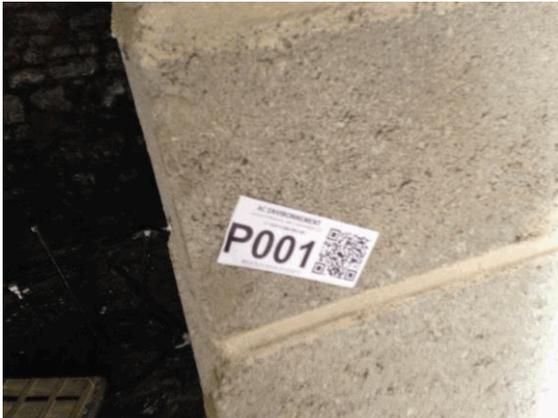
002HD001432 n°1 - 1 (P1)

Fraction Analysée	Technique analytique et date d'analyse	Résultat	Type d'amiante	Nb de préparations
▶ Matériau compact beige et gris	META le 20/04/2017	Amiante non détecté	---	1

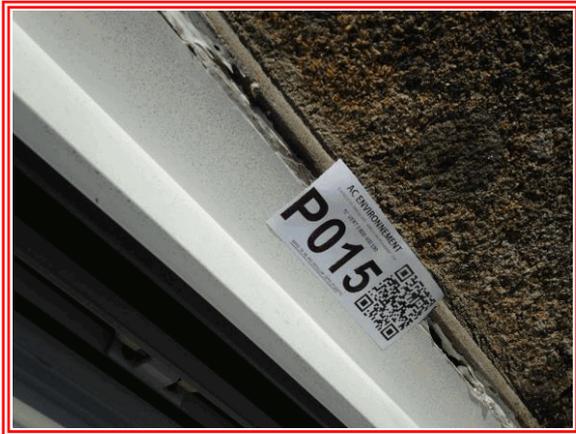
002HD001432 n°15 - 1 (P15)

Localisation	Catégorie	Composant	Partie de composant	Sur avis / réf pré.
Vol 6 (Sous-sol)	Conduits, canalisations et équipements	Conduit eau	Conduit en fibres-ciment	S1
Vol 2 (PC R+1)	Parois verticales intérieures et enduits	Menuiseries	Reprise d'étanchéité souple grise	P15
