Rapport de mission de repérage des matériaux et produits contenant de l'amiante avant travaux

Adresse :	29 PL DE L EUROPE - PLACE DE LA MAIRIE
CP - Ville :	53800 RENAZE
Référence client :	_00391000010000100001_
Date du repérage :	29/06/2017
Désignation :	Appartement n° 1 de type 3 situé au 01 er étage

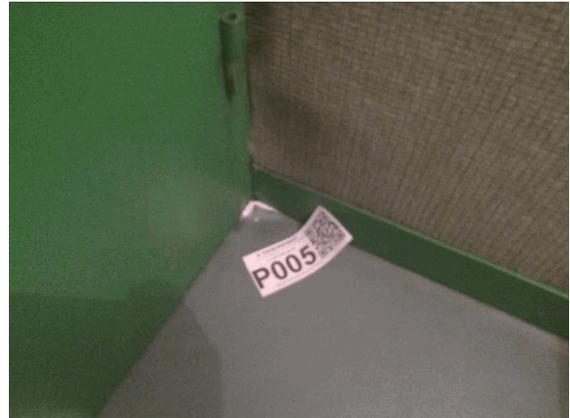
002LQ001388 n°5 - 1 (P5)

Appartement n°1	Vol 1 (Entrée)	Revêtement de sol	Ragréage	P5	Réalisation d'un prélèvement		002LQ0013 88 n°5 - 1 - 002LQ0013 88 n°5 - 2	P5	Colle polymère jaune + ragréage gris + peinture	Négatif	Négatif sur analyse
Appartement n°1	Vol 7 (Cuisine) - Vol 6 (Séjour) - Vol 5 (Chambre) - Vol 3 (Dégagement) - Vol 2 (W.C) - Vol 4 (SDB)	Revêtement de sol	Ragréage	S8 - S9 - S10 - S11 - S12 - S13	Sondage et extension de la zone homogène du prélèvement P5		002LQ0013 88 n°5 - 1 - 002LQ0013 88 n°5 - 2	P5	Colle polymère jaune + ragréage gris + peinture	Négatif	Négatif sur analyse

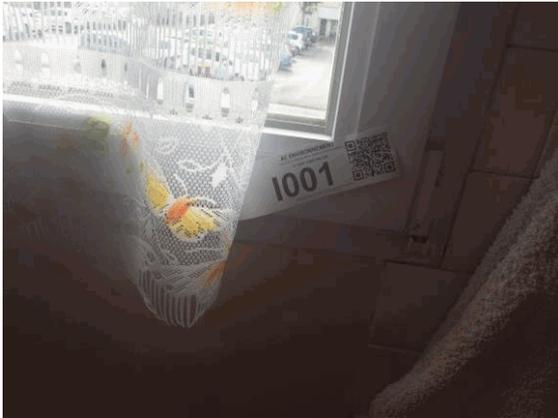
Appartement n°1	Vol 7 (Cuisine)	Menuiseries	P.V.C 4/16/4	I1			I1 - 1				Aucun prélèvement réalisé à la demande du client sur les menuiseries PVC

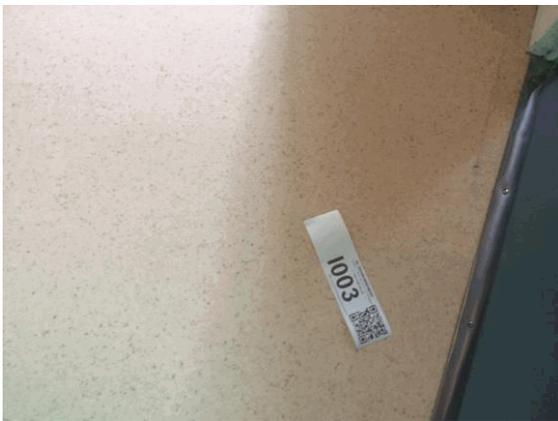
Appartement n°1	Vol 4 (SDB)	Revêtement de sol	Lés plastiques avec sous-couche + réagrèage supplémentaire	I3			I3 - 1				Aucun prélèvement réalisé à la demande du client sur les revêtements de sols non d'origines.
Appartement n°1	Vol 5 (Chambre)	Revêtement de sol	Lés plastiques avec sous-couche + réagrèage supplémentaire	I3			I3 - 1				Aucun prélèvement réalisé à la demande du client sur les revêtements de sols non d'origines.
