Rapport de mission de repérage des matériaux et produits contenant de l'amiante avant travaux

Adresse :	PLACE DE LA MAIRIE
CP - Ville :	53800 RENAZE
Référence client :	_0039100001_
Date du repérage :	02/11/2016
Désignation :	Bâtiment composé de 1 cage et de 2 étages

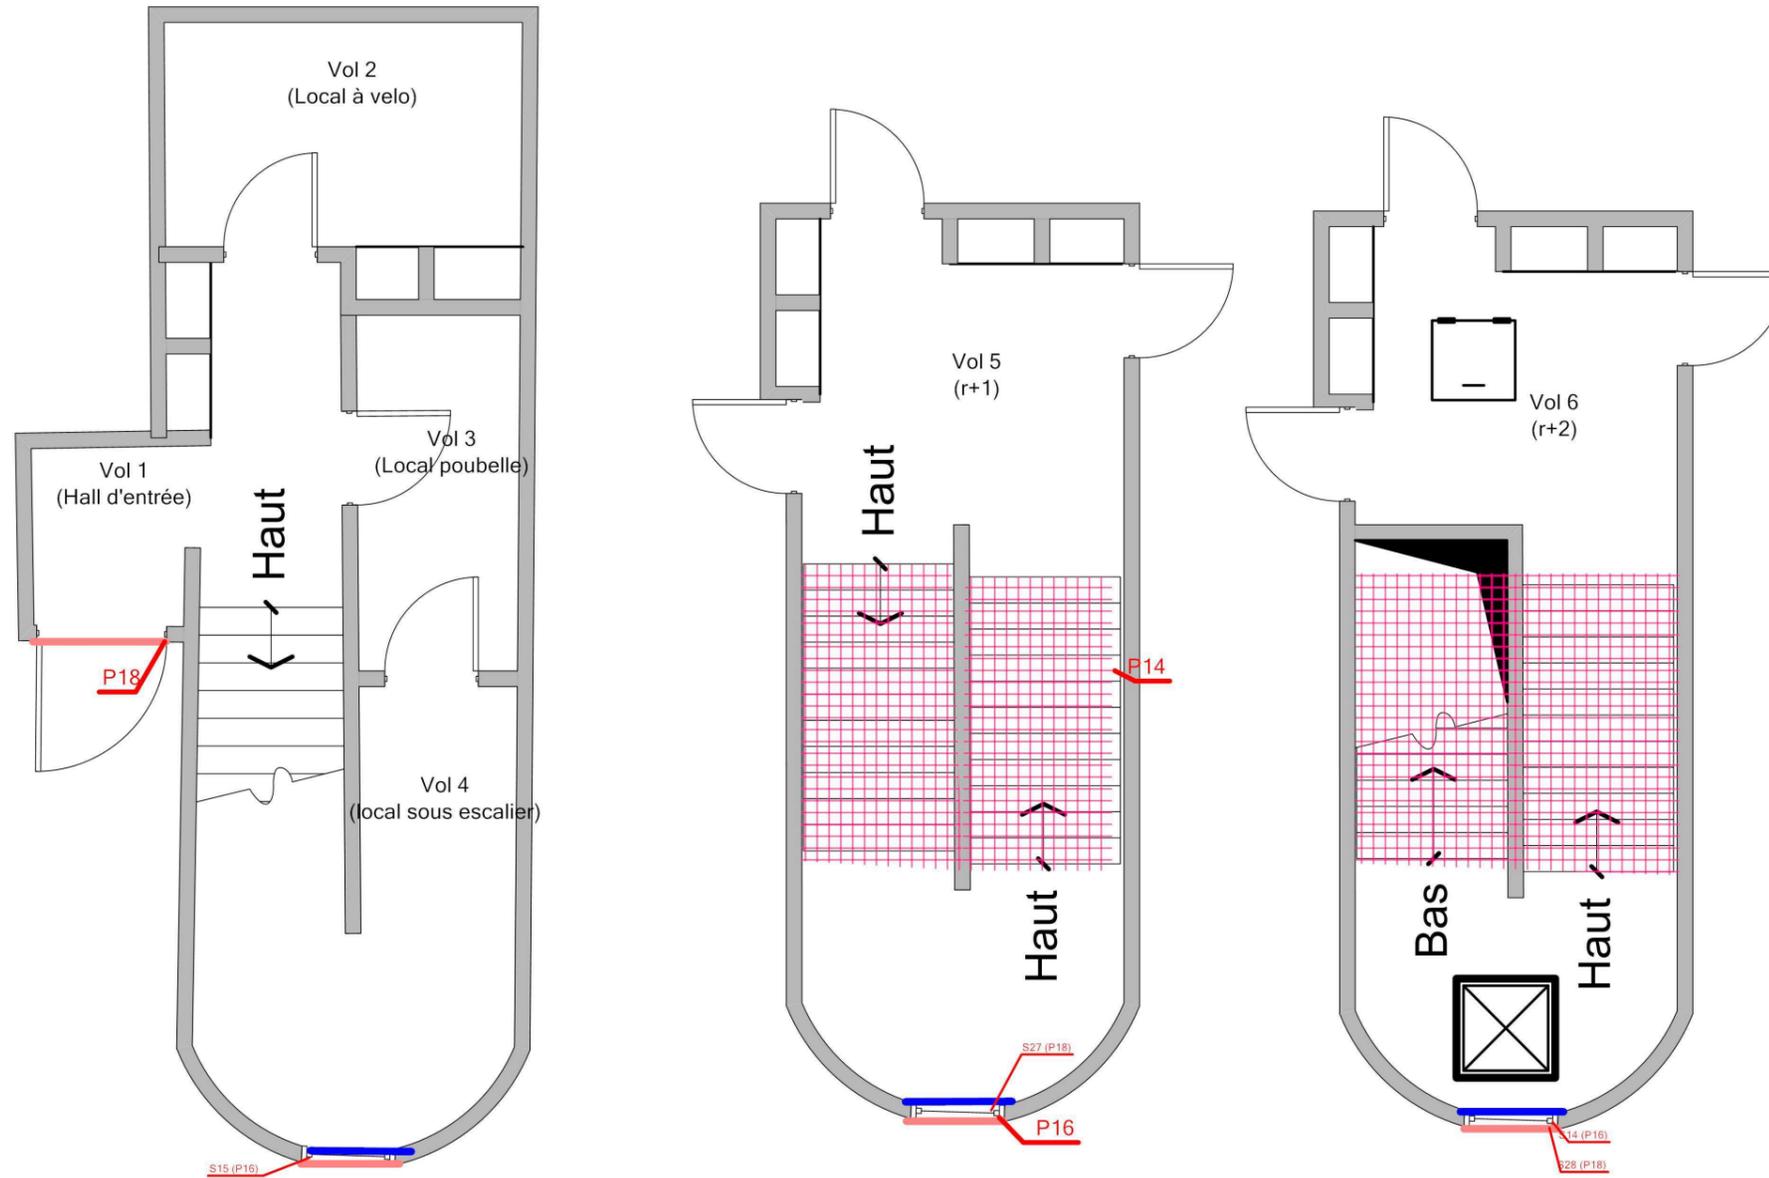
ETAGES - MPCA TOUTES CATÉGORIES CONFONDUES

P14 : Enduit plâtreux blanc sous-face descalier
	P18 : Reprise détanchéité grise
	P16 : Mastic vitrier mou gris

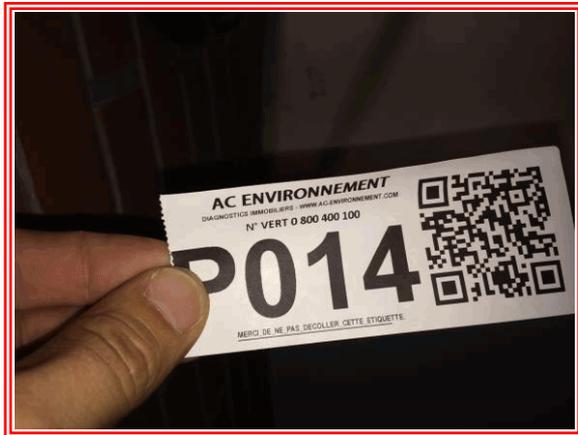
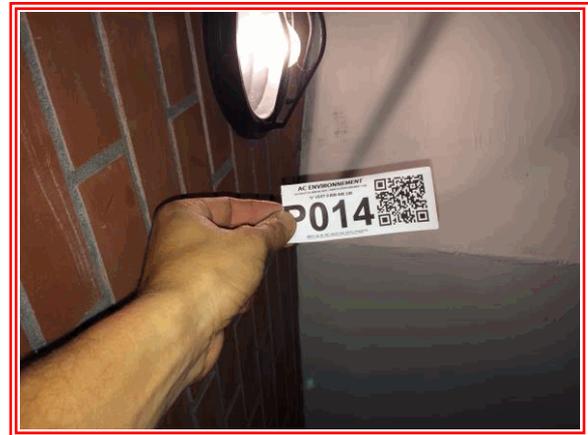
002OY000218 n°14 - 1 (P14)

ETAGES	Vol 5 (r+1)	Plafonds	Enduit plâtre	P14	Réalisation d'un prélèvement	sous-face d'escalier	002OY000 218 n°14 - 1 - 002OY000 218 n°14 - 2	P14	Enduit plâtre	Positif	Présence sur analyse
ETAGES	Vol 5 (r+1)	Plafonds	Enduit plâtre	P14	Sondage et extension de la zone homogène du prélèvement P14	sous-face d'escalier	002OY000 218 n°14 - 1 - 002OY000 218 n°14 - 2	P14	Enduit plâtre	Positif	Présence sur analyse
ETAGES	Vol 6 (r+2)	Plafonds	Enduit plâtre	S56 (P14)	Sondage et extension de la zone homogène du prélèvement P14	sous-face d'escalier	002OY000 218 n°14 - 1 - 002OY000 218 n°14 - 2	P14	Enduit plâtre	Positif	Présence sur analyse

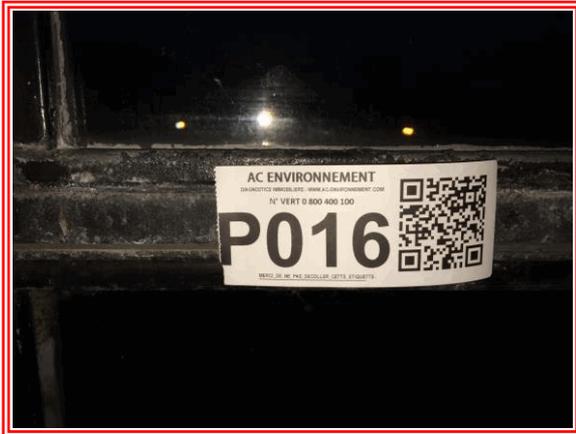
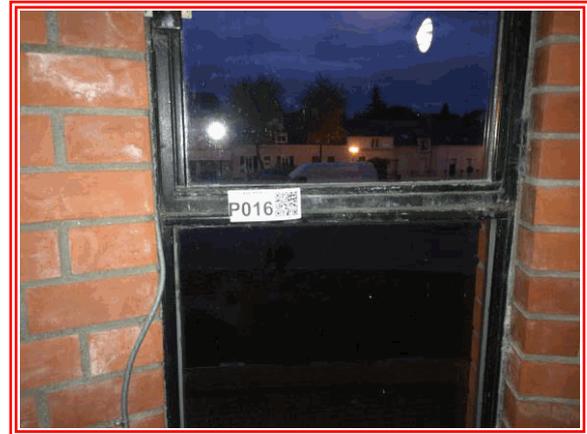
002OY000218 n°16 - 1 (P16)

façade avant	Vol 16 (façade avant)	Murs et cloisons	Enduit ciment	S37	Sondage et extension de la zone homogène du prélèvement P8	scellements des briques rouges décoratives	002OY000 218 n°8 - 1 - 002OY000 218 n°8 - 2	P8	Enduit compact gris	Négatif	Négatif sur analyse
façade arrière droite	Vol 18 (façade arrière droite)	Murs et cloisons	Enduit ciment	S39	Sondage et extension de la zone homogène du prélèvement P8	scellements des briques rouges décoratives	002OY000 218 n°8 - 1 - 002OY000 218 n°8 - 2	P8	Enduit compact gris	Négatif	Négatif sur analyse
ETAGES	Vol 5 (r+1)	Menuiseries	Mastic vitrier	P16	Réalisation d'un prélèvement	mou gris	002OY000 218 n°16 - 1 - 002OY000 218 n°16 - 2	P16	Mastic vitrier	Positif	Présence sur analyse

P16 : Mastic vitrier mou gris

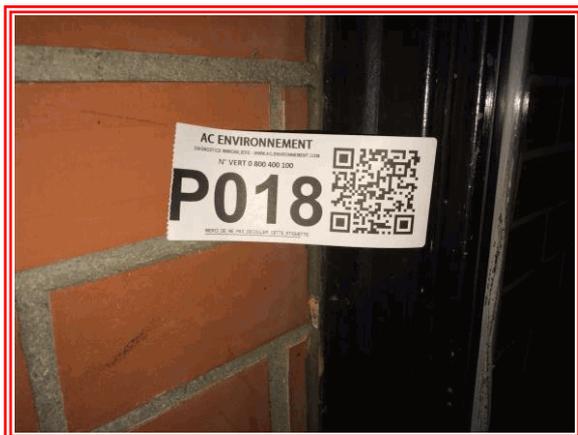
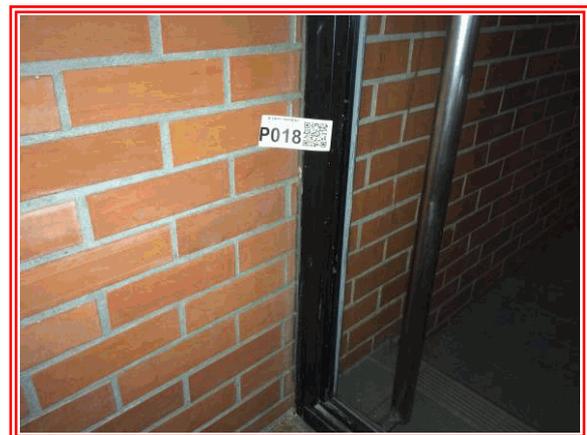
002OY000218 n°18 - 1 (P18)

ETAGES	Vol 1 (Hall d'entrée)	Menuiseries	Reprise d'étanchéité	P18	Sondage et extension de la zone homogène du prélèvement P18	grises	002OY000 218 n°18 - 1 - 002OY000 218 n°18 - 2	P18	Reprise d'étanchéité	Positif	Présence sur analyse
