## Rapport de mission de repérage des matériaux et produits contenant de l'amiante avant travaux

Adresse :	LOT DU MAINE
CP - Ville :	53170 MESLAY DU MAINE
Référence client :	_0039200001_
Date du repérage :	06/01/2017
Désignation :	Bâtiment composé de 4 cages et de 1 étage

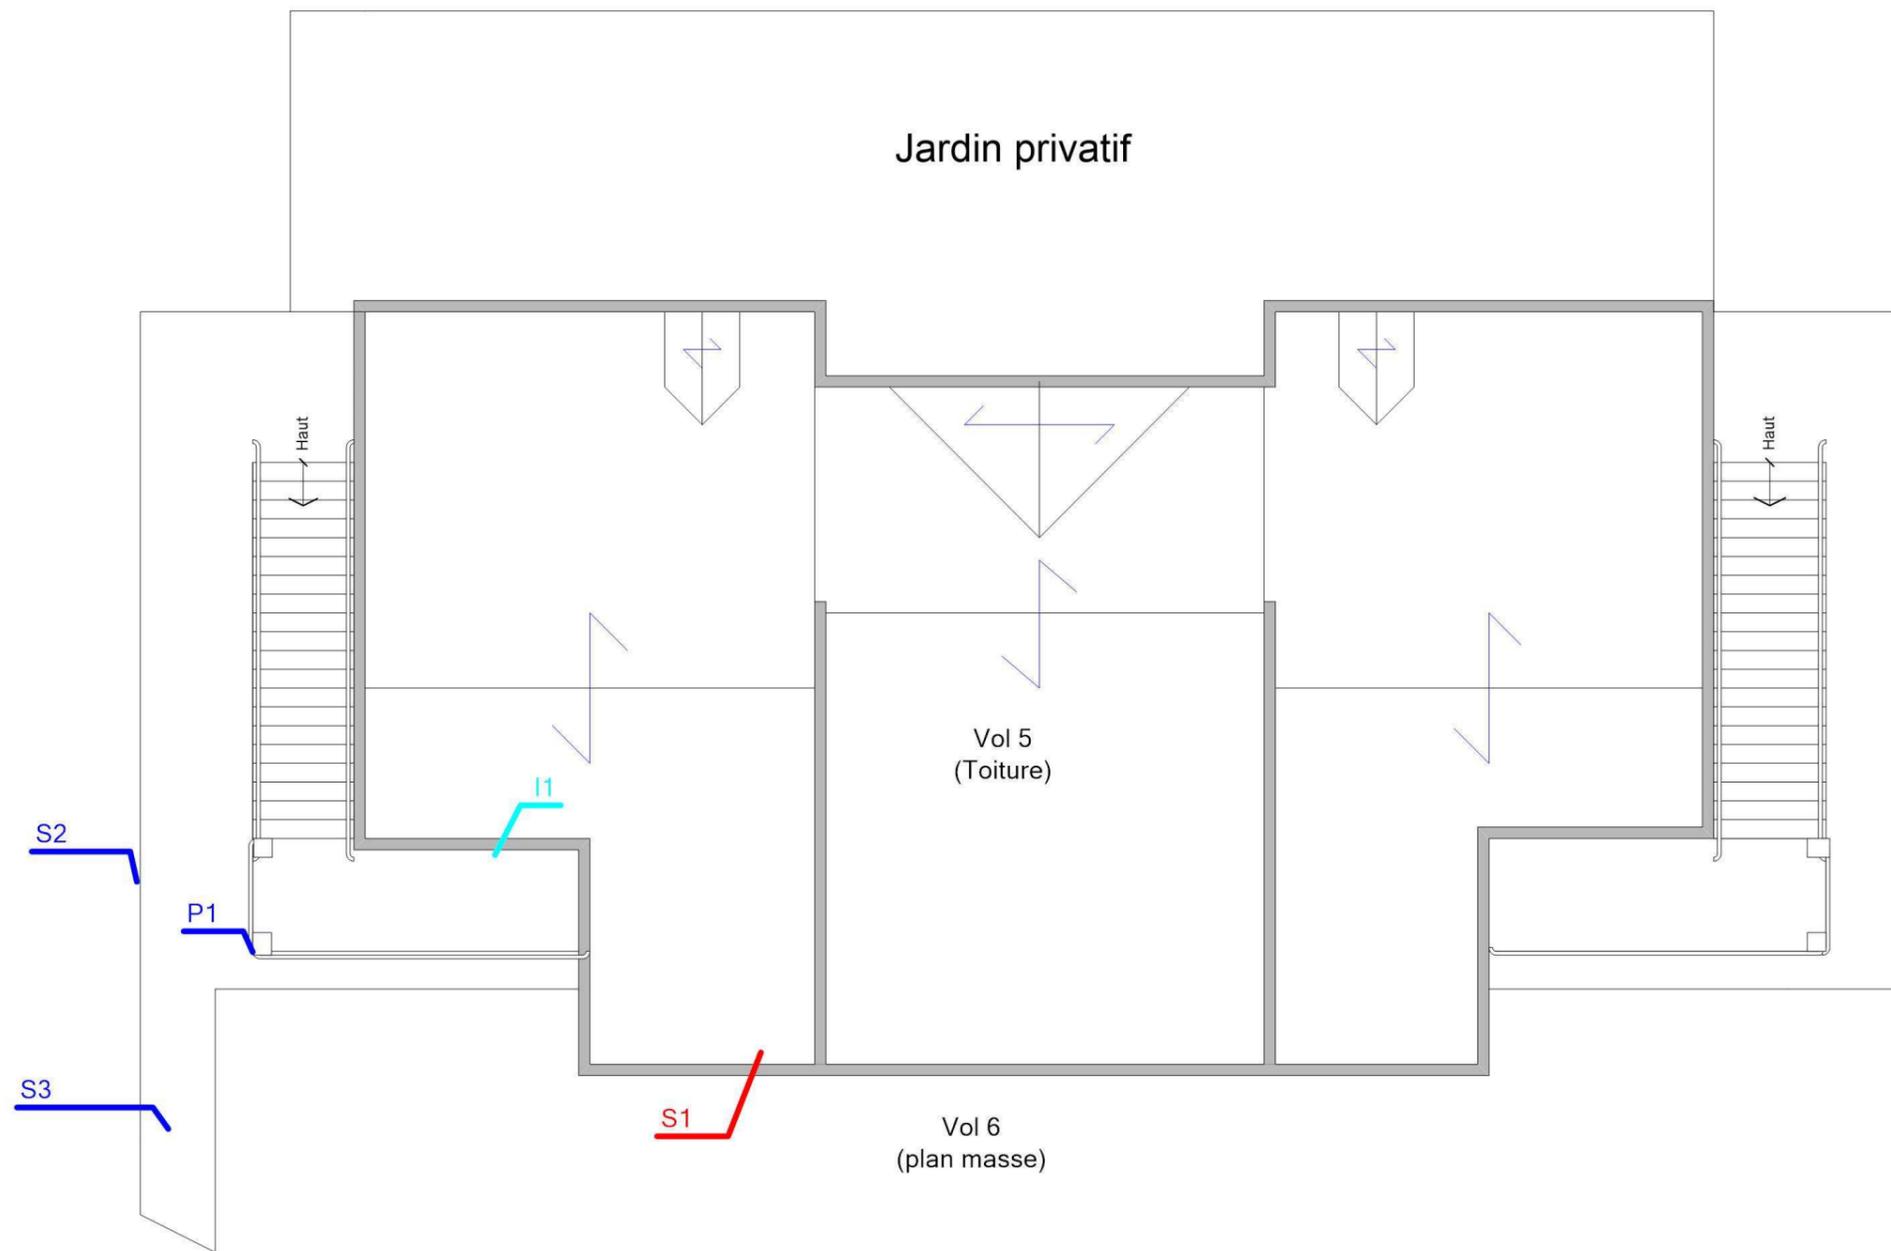
# PLAN MASSE - MPCA TOITURE ET ÉTANCHÉITÉ

S1: Ardoises  
composites

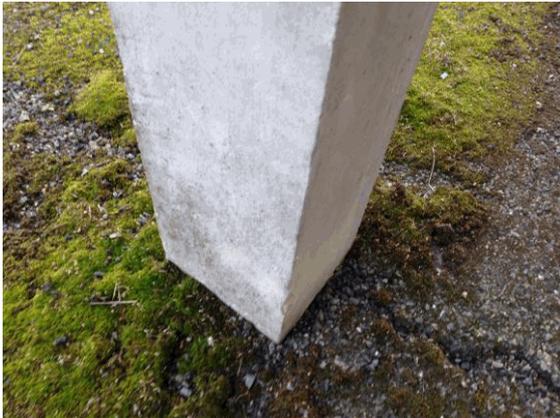
002HD001306 n°1 - 1 (P1)

Fraction Analysée	Technique analytique et date d'analyse	Résultat	Type d'amiante	Nb de préparations
▶ Matériau compact gris hétérogène	META le 11/01/2017	Amiante non détecté	---	1

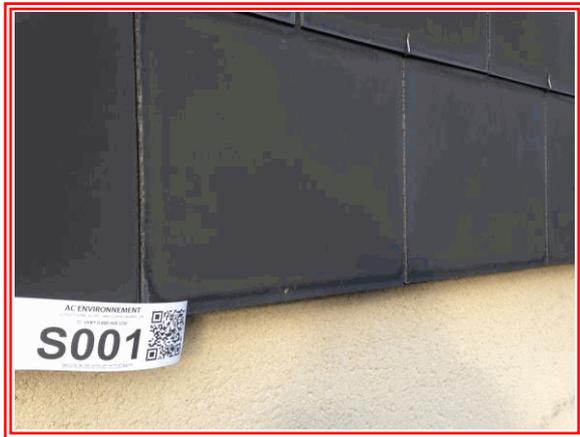
002HD001306 n°1 - 1 (A1)

Localisation	Catégorie	Composant	Partie de composant	Sur avis / réf pré.
Vol 5 (Toiture)	Toiture et étanchéité	Ardoises	Ardoises composites	S1

Plan	Localisation	Composant	Partie composant	Descriptif de l'action menée				Laboratoire			Conclusion
				Réf action	Observation	Précision loc.	Ref photo	Ref Prél.	Descriptif	Résultat	
Plan masse	Vol 5 (Toiture)	Ardoises	Ardoises composites	S1	Réalisation d'un sondage	Toiture et bardage pignons	002HD001306 n°1 - 1				Présence sur jugement personnel de l'opérateur de repérage
Plan masse	Vol 5 (Toiture)	Ardoises	Ardoises composites	S1	Sondage et extension de la zone homogène du sondage S1	Toiture et bardage pignons	002HD001306 n°1 - 1				Présence sur jugement personnel de l'opérateur de repérage
Façades	Vol 1 (façade avant)	Ardoises	Ardoises composites	S1	Sondage et extension de la zone homogène du sondage S1	Toiture et bardage pignons	002HD001306 n°1 - 1				Présence sur jugement personnel de l'opérateur de repérage

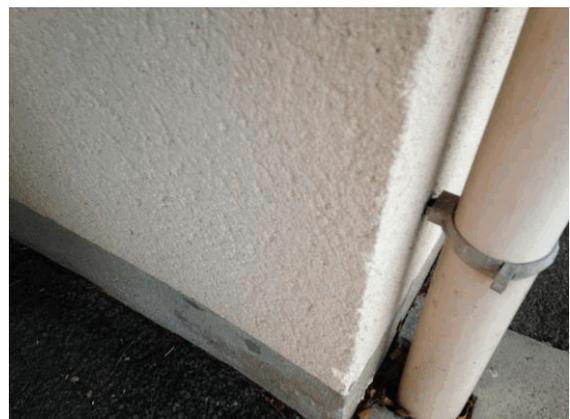
002HD001306 n°2 - 1 (P2)

Fraction Analysée	Technique analytique et date d'analyse	Résultat	Type d'amiante	Nb de préparations
▶ Enduit beige en vrac hétérogène	META le 11/01/2017	Amiante non détecté	---	1

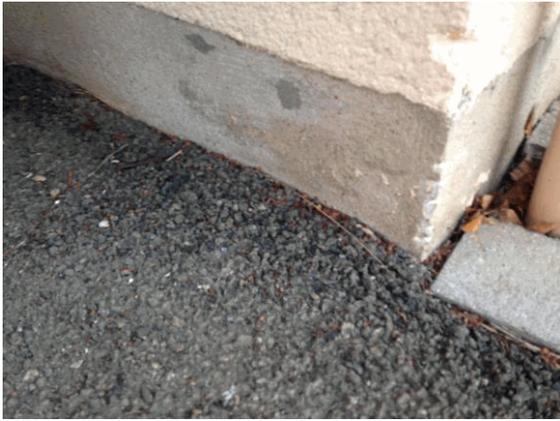
002HD001306 n°3 - 1 (P3)

Fraction Analysée	Technique analytique et date d'analyse	Résultat	Type d'amiante	Nb de préparations
▶ Enduit compact gris hétérogène	META le 11/01/2017	Amiante non détecté	---	1

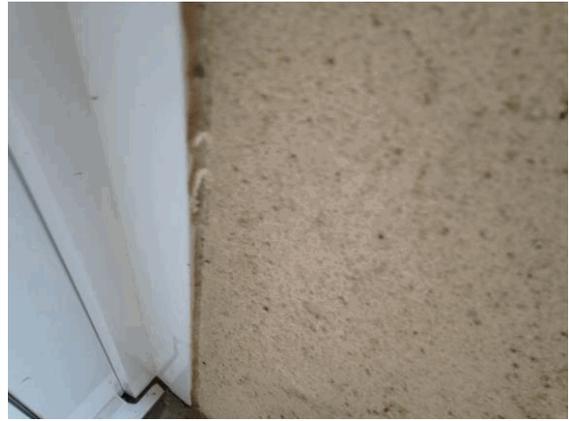
002HD001306 n°4 - 1 (P4)

Fraction Analysée	Technique analytique et date d'analyse	Résultat	Type d'amiante	Nb de préparations
▶ Matériau mou blanc + matériau beige en faible quantité non séparable	META le 11/01/2017	Amiante non détecté	---	1
