## Rapport de mission de repérage des matériaux et produits contenant de l'amiante avant travaux

| Adresse : | LOT DU MAINE |
| CP - Ville : | 53170 MESLAY DU MAINE |
| Désignation : | Bâtiment composé de 4 cages et de 1 étage |

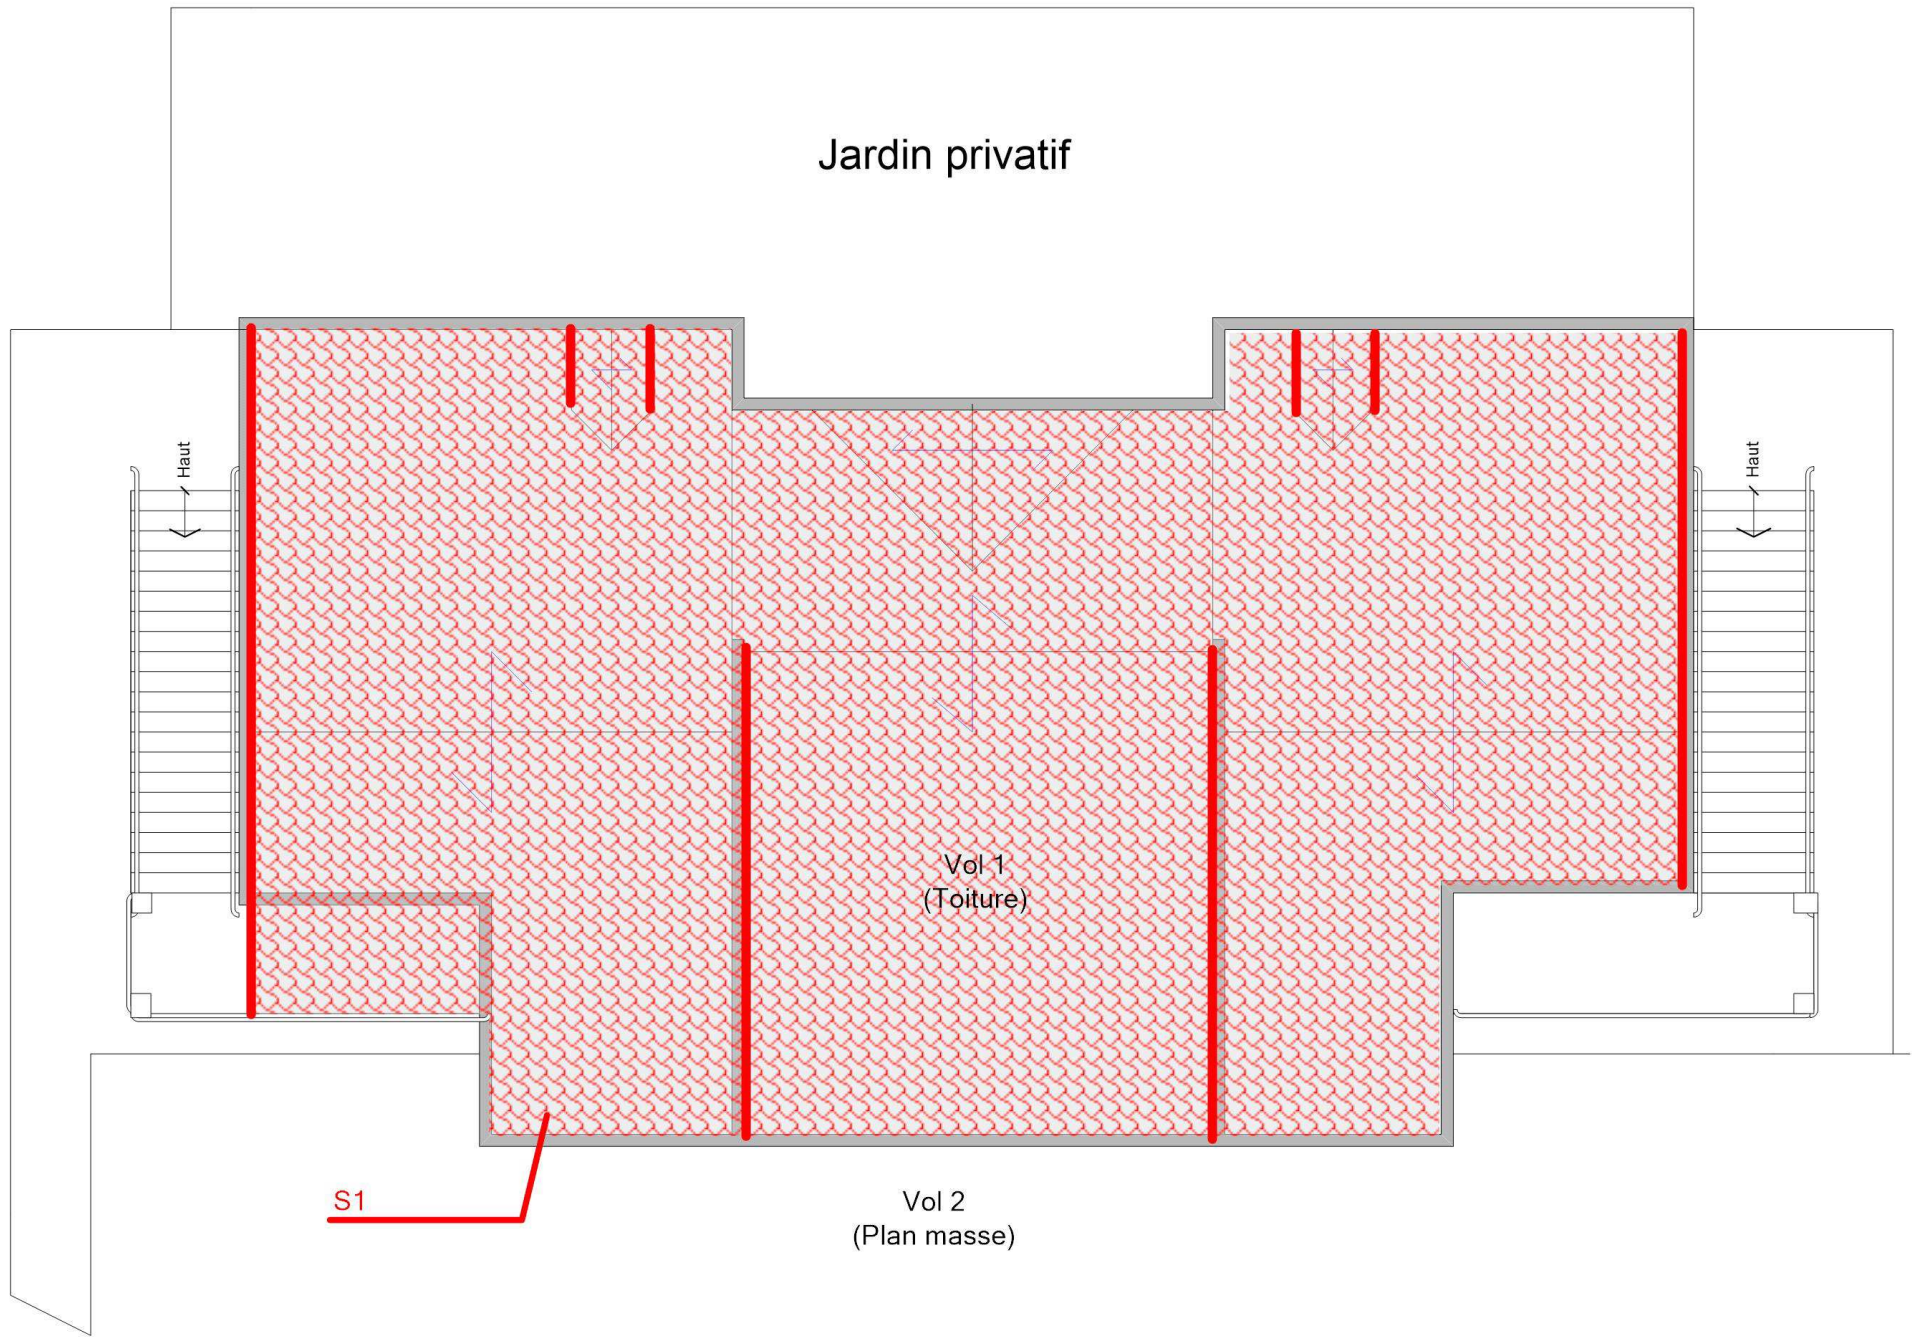
PLAN MASSE - MPCA TOITURE ET ÉTANCHÉITÉ

| Plan | Localisation | Composant | Partie composant | Descriptif de l'action menée | | | | Laboratoire | | | Conclusion |
|---|---|---|---|---|---|---|---|---|---|---|---|
| Plan masse | Vol 1 (Toiture) | Ardoises | Ardoises composites | S1 | Sondage et extension de la zone homogène du sondage S1 | Toiture et bardage pignons | 002HD001305 n°1 - 1 | | | | Présence sur jugement personnel de l'opérateur de repérage |

S1: Ardoises  
composites

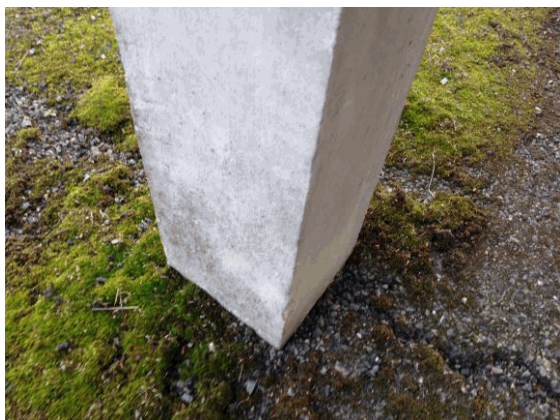
| Plan | Localisation | Composant | Partie composant | Descriptif de l'action menée | | | | Laboratoire | | | Conclusion |
|---|---|---|---|---|---|---|---|---|---|---|---|
| Plan masse | Vol 2 (Plan masse) | Revêtement de sol | Béton escalier et poteaux | P1 | Réalisation d'un prélèvement | | 002HD001305 n°1 - 1 | P1 | Matériau compact gris hétérogène | Négatif | Négatif sur analyse |

| Référence | Localisation | Action |
|---|---|---|
| 002HD001305 n°1 - 1 (P1) | Plan masse - Vol 2<br>(Plan masse) | Prélèvement négatif |

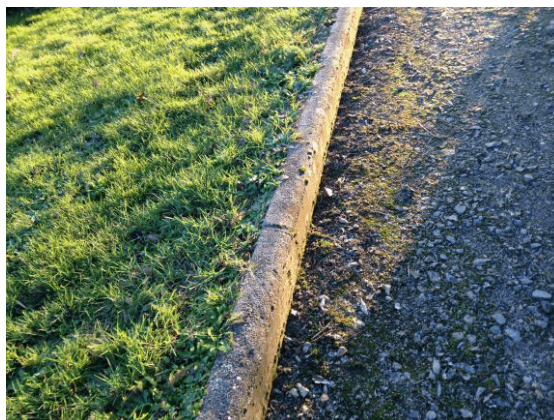
| Plan | Localisation | Composant | Partie composant | Descriptif de l'action menée | | | | Laboratoire | | | Conclusion |
|---|---|---|---|---|---|---|---|---|---|---|---|
| Plan masse | Vol 2 (Plan masse) | Revêtement de sol | Joint d'assemblage des bordures | P2 | Réalisation d'un prélèvement | | 002HD001305 n°2 - 1 | P2 | Matériau compact gris hétérogène | Négatif | Négatif sur analyse |

| Référence | Localisation | Action |
|---|---|---|
| 002HD001305 n°2 - 1 (P2) | Plan masse - Vol 2<br>(Plan masse) | Prélèvement négatif |

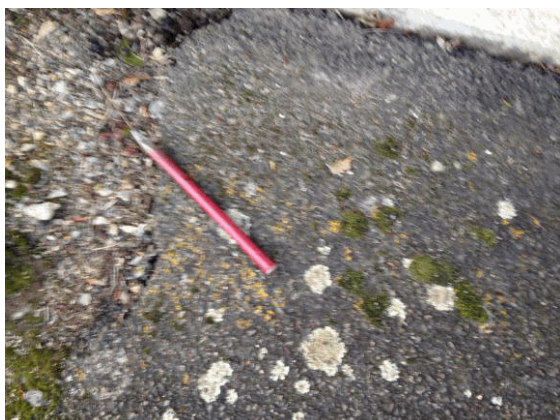
| Plan | Localisation | Composant | Partie composant | Descriptif de l'action menée | | | | Laboratoire | | | Conclusion |
|---|---|---|---|---|---|---|---|---|---|---|---|
| Plan masse | Vol 2 (Plan masse) | Revêtement routier | Bitume couche supérieure | P3 | Réalisation d'un prélèvement | | 002HD001305 n°3 - 1 | P3 | Agrégats d'enrobés bitumineux – prise d'essai 1 + agrégats d'enrobés bitumineux – prise d'essai 2 + agrégats d'enrobés bitumineux – prise d'essai 3 | Négatif | Négatif sur analyse |

| Référence | Localisation | Action |
|---|---|---|
| 002HD001305 n°3 - 1 (P3) | Plan masse - Vol 2<br>(Plan masse) | Prélèvement négatif |

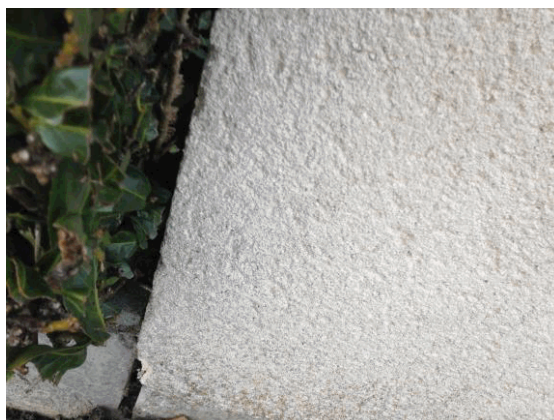
| Plan | Localisation | Composant | Partie composant | Descriptif de l'action menée | | | | Laboratoire | | | Conclusion |
|---|---|---|---|---|---|---|---|---|---|---|---|
| Façades | Vol 4 (Façade arrière) | Murs | Enduits projetés beiges | P4 | Réalisation d'un prélèvement | | 002HD0013<br>05 n°4 - 1 | P4 | Enduit beige en vrac hétérogène + matériau gris en faible quantité en vrac non séparable | Négatif | Négatif sur analyse |

| Référence | Localisation | Action |
|---|---|---|
| 002HD001305 n°4 - 1 (P4) | Façades - Vol 4<br>(Façade arrière) | Prélèvement négatif |

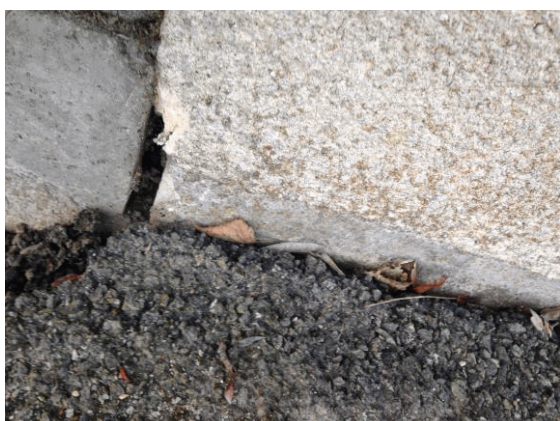
| Plan | Localisation | Composant | Partie composant | Descriptif de l'action menée | | | | Laboratoire | | | Conclusion |
|---|---|---|---|---|---|---|---|---|---|---|---|
| Pignons | Vol 6 (Pignon gauche) | Murs | Enduits projetés soubassement beige | P5 | Réalisation d'un prélèvement | | 002HD0013<br>05 n°5 - 1 | P5 | Enduit compact gris hétérogène | Négatif | Négatif sur analyse |

| Référence | Localisation | Action |
|---|---|---|
| 002HD001305 n°5 - 1 (P5) | Pignons - Vol 6<br>(Pignon gauche) | Prélèvement négatif |

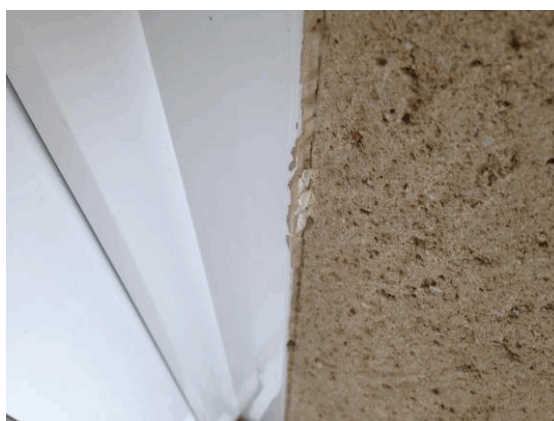
| Plan | Localisation | Composant | Partie composant | Descriptif de l'action menée | | | | Laboratoire | | | Conclusion |
|---|---|---|---|---|---|---|---|---|---|---|---|
| Pignons | Vol 6 (Pignon gauche) | Menuiseries | Reprise d'étanchéité | P6 | Réalisation d'un prélèvement | | 002HD001305 n°6 - 1 | P6 | Reprise d'étanchéité | Négatif | Négatif sur analyse |

| Référence | Localisation | Action |
|---|---|---|
| 002HD001305 n°6 - 1 (P6) | Pignons - Vol 6<br>(Pignon gauche) | Prélèvement négatif |

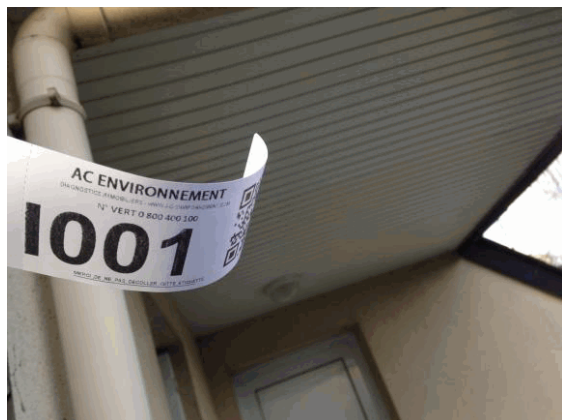
002HD001305 n°4 - 1

| Plan | Localisation | Composant | Partie composant | Descriptif de l'action menée | | | | Laboratoire | | | Conclusion |
|---|---|---|---|---|---|---|---|---|---|---|---|
| Plan masse | Vol 2 (Plan masse) | Bardages | frisette PVC | I1 | | | 002HD0013<br>05 n°4 - 1 | | | | Impossible de voir les matériaux présents sous la frisette PVC sans destruction de celle-ci. |
| Façades | Vol 4 (Façade arrière) | Bardages | frisette PVC | I1 | | | 002HD0013<br>05 n°4 - 1 | | | | Impossible de voir les matériaux présents sous la frisette PVC sans destruction de celle-ci. |

| Référence | Localisation | Action |
|---|---|---|
| | Plan masse - Vol 2<br>(Plan masse) | I1 |

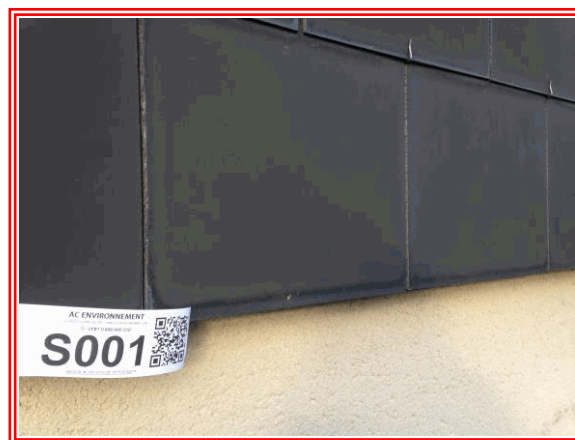
| Localisation | Catégorie | Composant | Partie de composant | Sur avis / réf pré. |
|---|---|---|---|---|
| Vol 1 (Toiture) | Toiture et étanchéité | Ardoises | Ardoises composites | S1 |

| Plan | Localisation | Composant | Partie composant | Descriptif de l'action menée | | | | Laboratoire | | | Conclusion |
|---|---|---|---|---|---|---|---|---|---|---|---|
| Plan masse | Vol 1 (Toiture) | Ardoises | Ardoises composites | S1 | Réalisation d'un sondage | Toiture et bardage pignons | 002HD001305 n°1 - 1 | | | | Présence sur jugement personnel de l'opérateur de repérage |

| Référence | Localisation | Action |
|---|---|---|
| 002HD001305 n°1 - 1 (A1) | Plan masse - Vol 1<br>(Toiture) | Présence sur décision de l'opérateur de repérage |
