## Rapport de mission de repérage des matériaux et produits contenant de l'amiante avant travaux

| Adresse : | 13 RUE DE NORMANDIE - LOT DU MAINE |
| Date du repérage : | 06/06/2017 |
| Désignation : | Appartement n° 19 de type 3 situé au RDC |

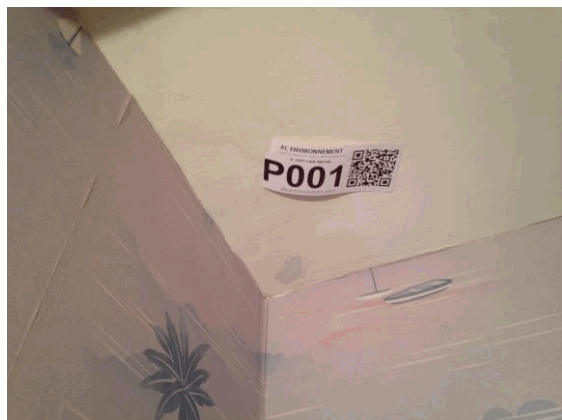
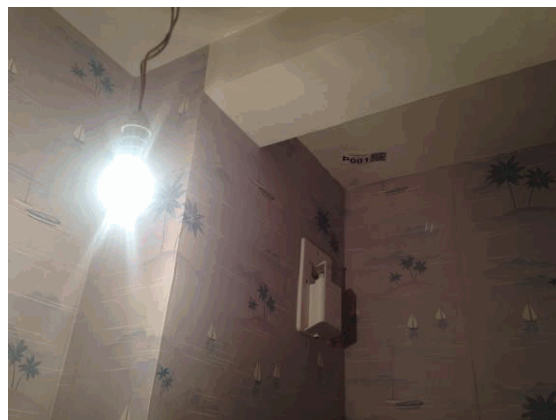
002HD001523 n°1 - 1 (P1)

| Plan | Localisation | Composant | Partie composant | Descriptif de l'action menée | | | | Laboratoire | | | Conclusion |
|---|---|---|---|---|---|---|---|---|---|---|---|
| Appartement n°19 | Vol 5 (W.C) | Plafonds | Enduit plâtre (Plafond pièces humides) | P1 | Réalisation d'un prélèvement | | 002HD0015<br>23 n°1 - 1 -<br>002HD0015<br>23 n°1 - 2 | P1 | Enduit plâtreux blanc en vrac non séparable + peinture non séparable | Négatif | Négatif sur analyse |

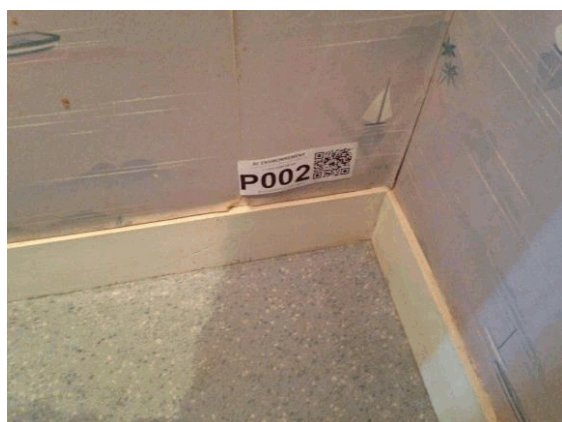
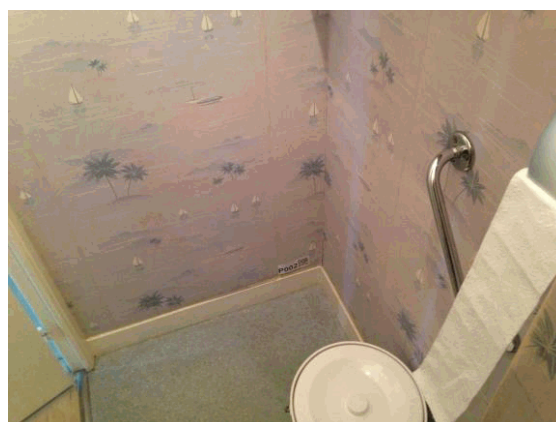
002HD001523 n°2 - 1 (P2)

| Plan | Localisation | Composant | Partie composant | Descriptif de l'action menée | | | | Laboratoire | | | Conclusion |
|---|---|---|---|---|---|---|---|---|---|---|---|
| Appartement n°19 | Vol 5 (W.C) | Cloisons légères ou préfabriquées | Cloison et doublage plaque plâtre pièces humides | P2 | Réalisation d'un prélèvement | | 002HD0015<br>23 n°2 - 1 -<br>002HD0015<br>23 n°2 - 2 | P2 | Matériau plâtreux blanc en vrac + carton non séparable + matériau plâtreux blanc non séparable + peinture non séparable | Négatif | Négatif sur analyse |

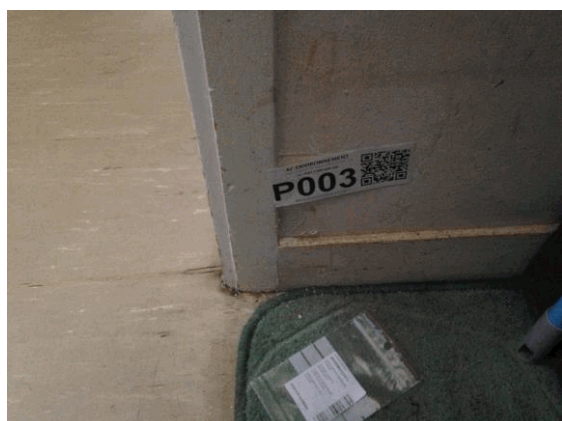
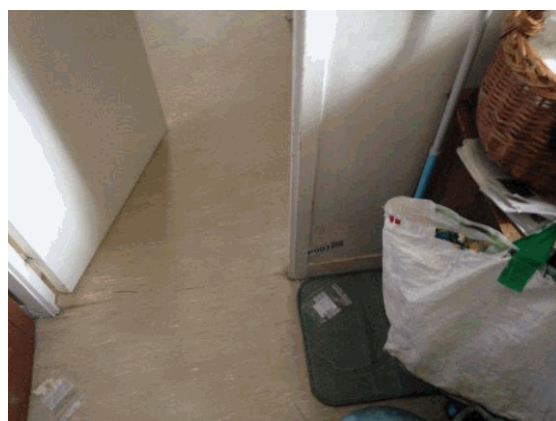
002HD001523 n°3 - 1 (P3)

| Plan | Localisation | Composant | Partie composant | Descriptif de l'action menée | | | | Laboratoire | | | Conclusion |
|---|---|---|---|---|---|---|---|---|---|---|---|
| Appartement n°19 | Vol 1 (Placard) | Cloisons légères ou préfabriquées | Cloison et doublage plaque plâtre pièces sèches | P3 | Réalisation d'un prélèvement | | 002HD0015<br>23 n°3 - 1 -<br>002HD0015<br>23 n°3 - 2 | P3 | Matériau plâtreux blanc en vrac + carton non séparable + matériau plâtreux blanc non séparable + peinture non séparable | Négatif | Négatif sur analyse |

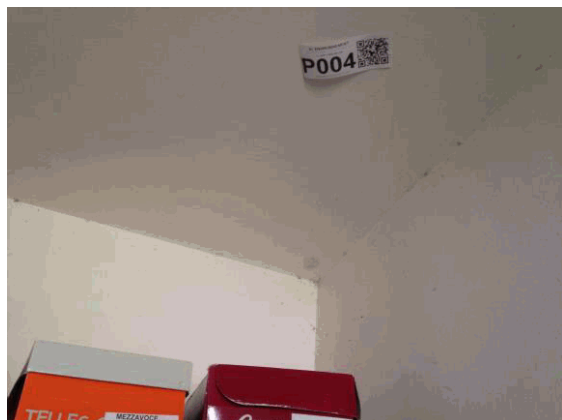
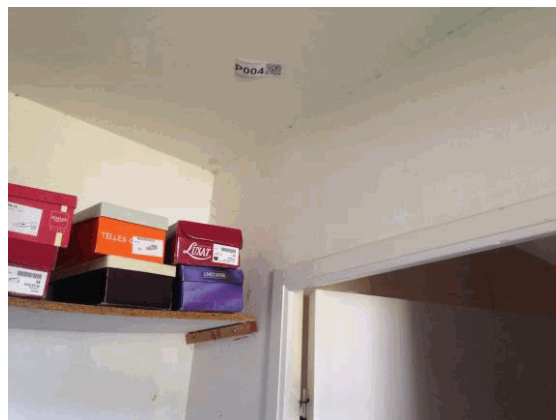
002HD001523 n°4 - 1 (P4)

| Plan | Localisation | Composant | Partie composant | Descriptif de l'action menée | | | | Laboratoire | | | Conclusion |
|---|---|---|---|---|---|---|---|---|---|---|---|
| Appartement n°19 | Vol 1 (Placard) | Plafonds | Enduit plâtre (Plafond pièces sèches) | P4 | Réalisation d'un prélèvement | | 002HD0015<br>23 n°4 - 1 -<br>002HD0015<br>23 n°4 - 2 | P4 | Enduit plâtreux blanc en vrac + peinture non séparable | Négatif | Négatif sur analyse |

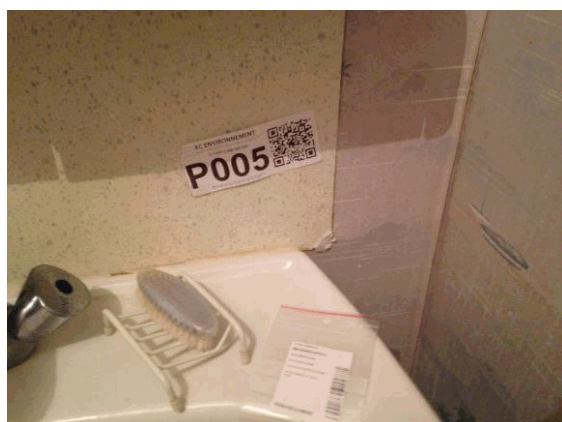
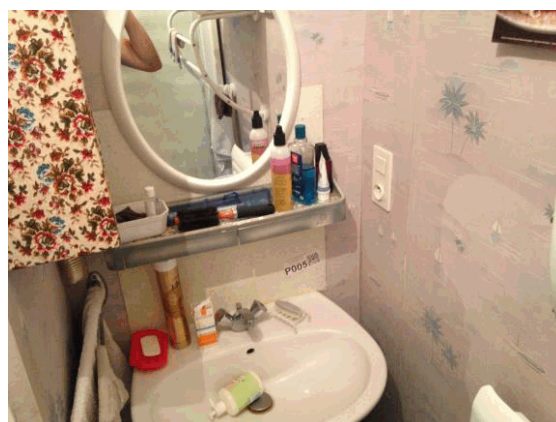
002HD001523 n°5 - 1 (P5)

| Plan | Localisation | Composant | Partie composant | Descriptif de l'action menée | | | | Laboratoire | | | Conclusion |
|---|---|---|---|---|---|---|---|---|---|---|---|
| Appartement n°19 | Vol 4 (SDB) | Revêtement de mur | Colle Revêtement plastique | P5 | Réalisation d'un prélèvement | | 002HD0015<br>23 n°5 - 1 -<br>002HD0015<br>23 n°5 - 2 | P5 | Revêtement souple bleu + colle polymère jaune en faible quantité avec couche en papier non séparable | Négatif | Négatif sur analyse |

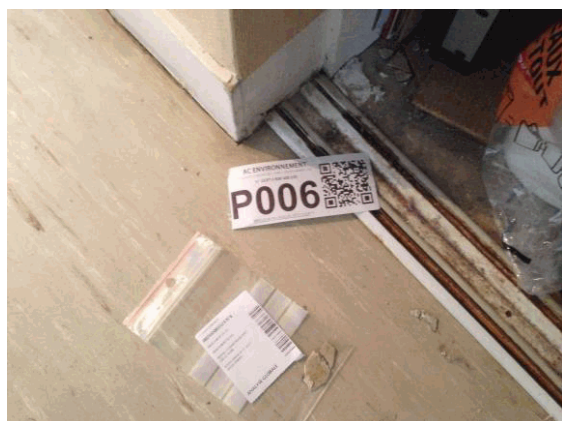
002HD001523 n°6 - 1 (P6)

| Plan | Localisation | Composant | Partie composant | Descriptif de l'action menée | | | | Laboratoire | | | Conclusion |
|---|---|---|---|---|---|---|---|---|---|---|---|
| Appartement n°19 | Vol 7 (Dégagement) | Revêtement de sol | Revetement cassant beige avec colle jaune | P6 | Réalisation d'un prélèvement | | 002HD0015<br>23 n°6 - 1 | P6 | Revêtement cassant beige + colle polymère jaune avec poussières | Négatif | Négatif sur analyse |

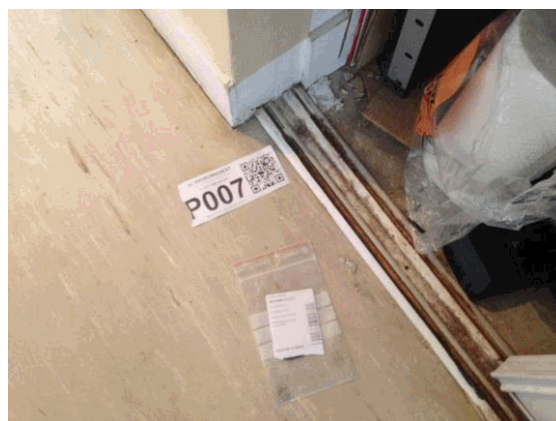
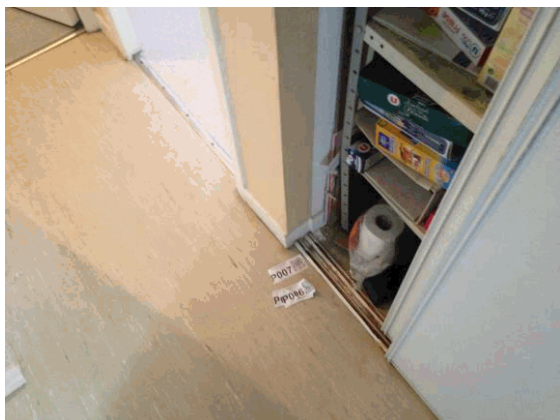
002HD001523 n°7 - 1 (P7)

| Plan | Localisation | Composant | Partie composant | Descriptif de l'action menée | | | | Laboratoire | | | Conclusion |
|---|---|---|---|---|---|---|---|---|---|---|---|
| Appartement n°19 | Vol 7 (Dégagement) | Revêtement de sol | Ragréage gris d'origine | P7 | Réalisation d'un prélèvement | | 002HD0015<br>23 n°7 - 1 -<br>002HD0015<br>23 n°7 - 2 | P7 | Colle polymère jaune non séparable + peinture non séparable + ragréage gris | Négatif | Négatif sur analyse |

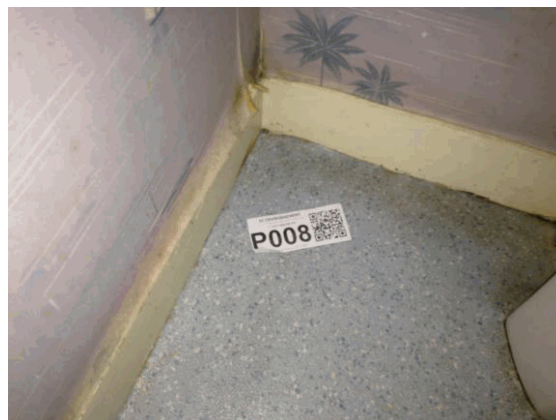
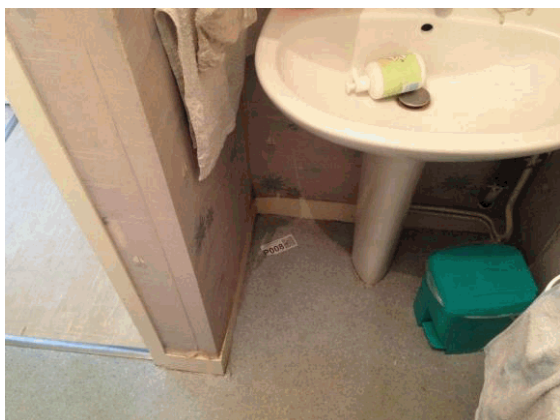
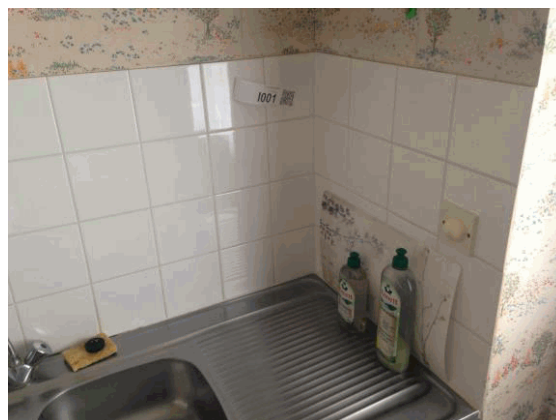
002HD001523 n°8 - 1 (P8)

| Plan | Localisation | Composant | Partie composant | Descriptif de l'action menée | | | | Laboratoire | | | Conclusion |
|---|---|---|---|---|---|---|---|---|---|---|---|
| Appartement n°19 | Vol 4 (SDB) | Revêtement de sol | Lés plastique vert avec colle jaune | P8 | Réalisation d'un prélèvement | | 002HD0015<br>23 n°8 - 1 -<br>002HD0015<br>23 n°8 - 2 -<br>002HD0015<br>23 n°8 - 3 | P8 | Revêtement souple bleu + colle polymère jaune en faible quantité avec poussières non séparable + ragréage rose en faible quantité non séparable | Négatif | Négatif sur analyse |

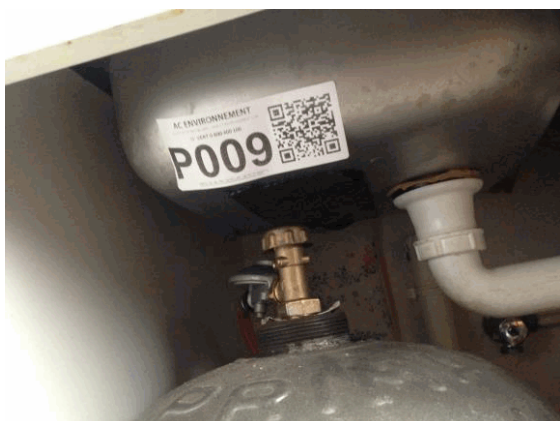
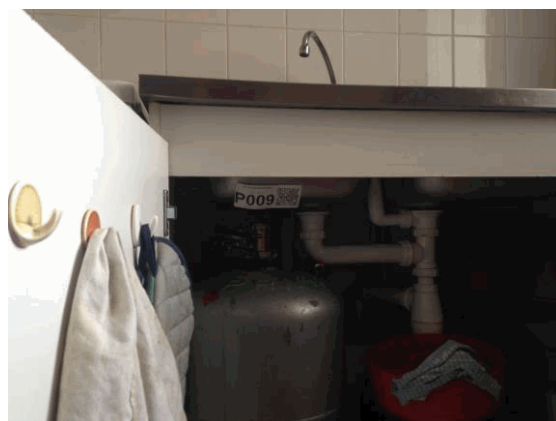
002HD001523 n°9 - 1 (P9)

| | | | | Descriptif de l'action menée | | | | Laboratoire | | | Conclusion |
|---|---|---|---|---|---|---|---|---|---|---|---|
| Appartement n°19 | Vol 6 (Cuisine) | Evier | Tampon bitumineux | P9 | Réalisation d'un prélèvement | | 002HD0015<br>23 n°9 - 1 -<br>002HD0015<br>23 n°9 - 2 | P9 | Tampon bitumineux noir | Négatif | Négatif sur analyse |

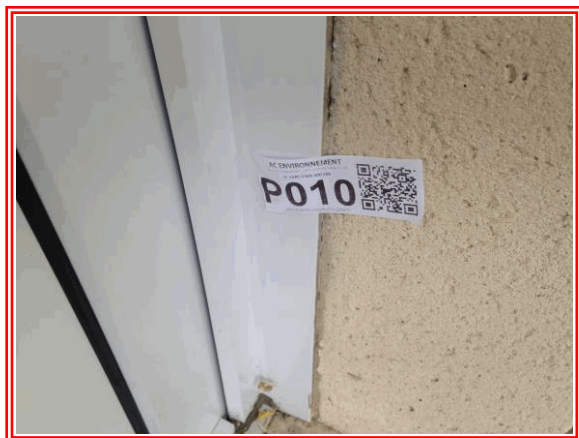
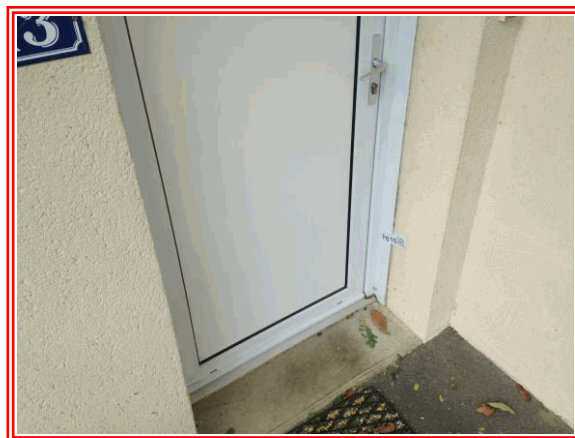
002HD001523 n°10 - 1 (P10)

| Localisation | Catégorie | Composant | Partie de composant | Sur avis / réf pré. |
|---|---|---|---|---|
| Vol 7 (Dégagement) | Parois verticales intérieures et enduits | Menuiseries | Reprise d'étanchéité semie dure grise | P10 |

| Plan | Localisation | Composant | Partie composant | Descriptif de l'action menée | | | | Laboratoire | | | Conclusion |
|---|---|---|---|---|---|---|---|---|---|---|---|
| Appartement n°19 | Vol 7 (Dégagement) | Menuiseries | Reprise d'étanchéité semie dure grise | P10 | Réalisation d'un prélèvement | | 002HD001523 n°10 - 1<br>-<br>002HD001523 n°10 - 2 | P10 | Reprise d'étanchéité semie dure grise | Positif | Présence sur analyse |

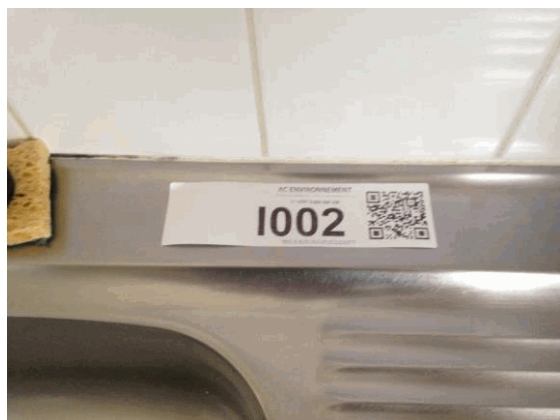
| | | | | Descriptif de l'action menée | | | | Laboratoire | | | Conclusion |
|---|---|---|---|---|---|---|---|---|---|---|---|
| Appartement n°19 | Vol 6 (Cuisine) | Evier | Mastic étanchéité | I2 | | | I2 - 1 | | | | Aucun prélèvement réalisé à la demande du client sur l'ensemble des mastics des appareils sanitaires et équipements divers |
| Appartement n°19 | Vol 4 (SDB) | Evier | Mastic étanchéité | I2 | | | I2 - 1 | | | | Aucun prélèvement réalisé à la demande du client sur l'ensemble des mastics des appareils sanitaires et équipements divers |
