## Rapport de mission de repérage des matériaux et produits contenant de l'amiante avant travaux

| Adresse : | 11 RUE DE NORMANDIE - LOT DU MAINE |
| CP - Ville : | 53170 MESLAY DU MAINE |
| Désignation : | Appartement n° 20 de type 2 situé au 01 er étage |

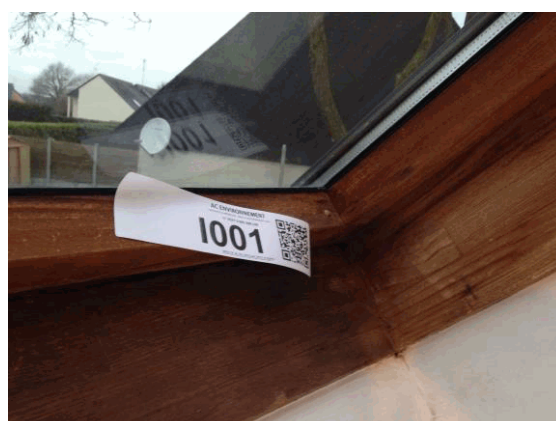
| Localisation | Matériau | Justification |
|---|---|---|
| Vol 7 (Séjour) | velux avec vitrage 4/16/4 | Aucun prélèvement réalisé à la demande du client |
| Vol 1 (Placard) | velux avec vitrage 4/16/4 | Aucun prélèvement réalisé à la demande du client |

| Plan | Localisation | Composant | Partie composant | Descriptif de l'action menée | | | | Laboratoire | | | Conclusion |
|---|---|---|---|---|---|---|---|---|---|---|---|
| LGT 20 | Vol 7 (Séjour) | Menuiseries | velux avec vitrage 4/16/4 | I1 | | | I1 - 1 | | | | Aucun prélèvement réalisé à la demande du client |
| LGT 20 | Vol 1 (Placard) | Menuiseries | velux avec vitrage 4/16/4 | I1 | | | I1 - 1 | | | | Aucun prélèvement réalisé à la demande du client |

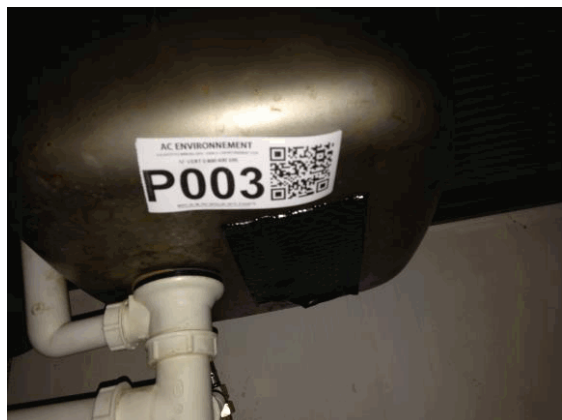
002HD001301 n°3 - 1 (P3)

| Plan | Localisation | Composant | Partie composant | Descriptif de l'action menée | | | | Laboratoire | | | Conclusion |
|---|---|---|---|---|---|---|---|---|---|---|---|
| LGT 20 | Vol 3 (Cuisine) | Evier | Tampon bitumineux | P3 | Réalisation d'un prélèvement | | 002HD0013<br>01 n°3 - 1 | P3 | Matériau bitumineux noir | Négatif | Négatif sur analyse |

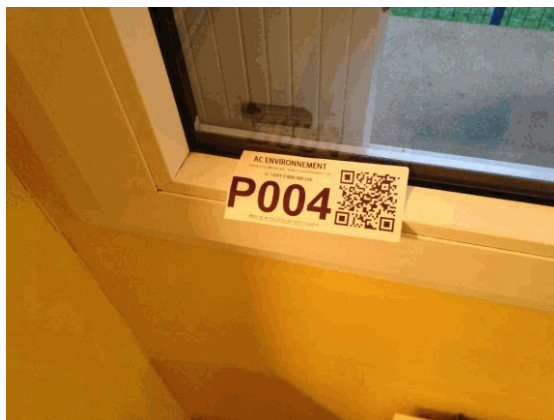
002HD001301 n°4 - 1 (P4)

| Plan | Localisation | Composant | Partie composant | Descriptif de l'action menée | | | | Laboratoire | | | Conclusion |
|---|---|---|---|---|---|---|---|---|---|---|---|
| LGT 20 | Vol 3 (Cuisine) | Menuiseries | Ensemble des joints souples noirs de la menuiserie | P4 | Réalisation d'un prélèvement | | 002HD0013<br>01 n°4 - 1 | P4 | Matériau souple noir en vrac | Négatif | Négatif sur analyse |

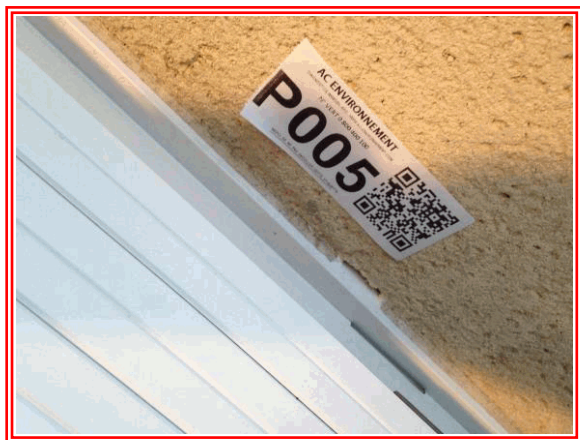
002HD001301 n°5 - 1 (P5)

| Localisation | Catégorie | Composant | Partie de composant | Sur avis / réf pré. |
|---|---|---|---|---|
| Vol 3 (Cuisine) | Parois verticales intérieures et enduits | Menuiseries | Reprise d'étanchéité semie dure grise | P5 |

| Plan | Localisation | Composant | Partie composant | Descriptif de l'action menée | | | | Laboratoire | | | Conclusion |
|---|---|---|---|---|---|---|---|---|---|---|---|
| LGT 20 | Vol 3 (Cuisine) | Menuiseries | Reprise d'étanchéité semie dure grise | P5 | Réalisation d'un prélèvement | | 002HD0013<br>01 n°5 - 1 -<br>002HD0013<br>01 n°5 - 2 | P5 | Matériau souple blanc + peinture avec poussières non séparable | Positif | Présence sur analyse |

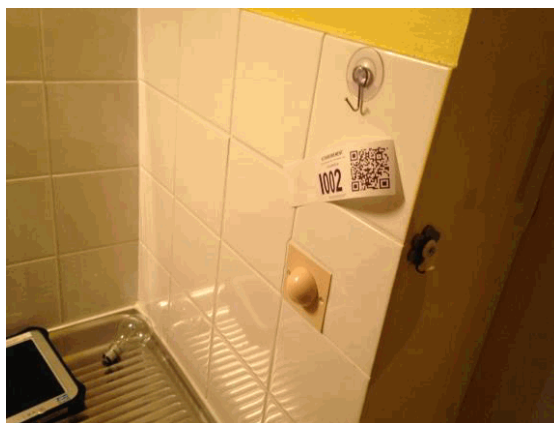
| Localisation | Matériau | Justification |
|---|---|---|
| Vol 3 (Cuisine) | Colle de carrelage (faïence) | Aucun prélèvement réalisé à la demande du client (mise en place en 2006 selon mayenne habitat) |
| Vol 5 (SDB) | Colle de carrelage (faïence) | Aucun prélèvement réalisé à la demande du client (mise en place en 2006 selon mayenne habitat) |

| Plan | Localisation | Composant | Partie composant | Descriptif de l'action menée | | | | Laboratoire | | | Conclusion |
|---|---|---|---|---|---|---|---|---|---|---|---|
| LGT 20 | Vol 3 (Cuisine) | Revêtement de mur | Colle de carrelage (faïence) | I2 | | | I2 - 1 | | | | Aucun prélèvement réalisé à la demande du client (mise en place en 2006 selon moyenne habitat) |
| LGT 20 | Vol 5 (SDB) | Revêtement de mur | Colle de carrelage (faïence) | I2 | | | I2 - 1 | | | | Aucun prélèvement réalisé à la demande du client (mise en place en 2006 selon moyenne habitat) |

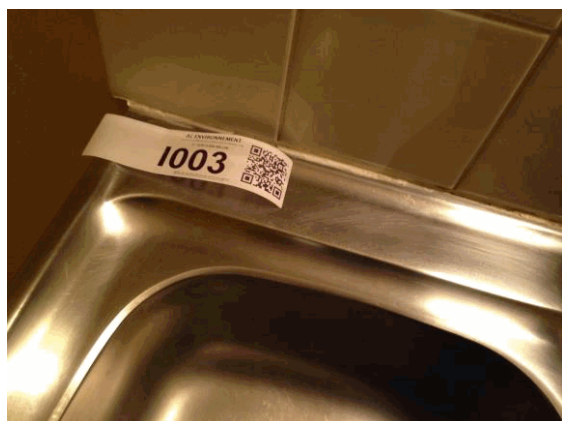
| Localisation | Matériau | Justification |
|---|---|---|
| Vol 3 (Cuisine) | Mastic étanchéité | Aucun prélèvement réalisé à la demande du client sur l'ensemble des mastics des appareils sanitaires et équipements divers |
| Vol 5 (SDB) | Mastic étanchéité | Aucun prélèvement réalisé à la demande du client sur l'ensemble des mastics des appareils sanitaires et équipements divers |

| Plan | Localisation | Composant | Partie composant | Descriptif de l'action menée | | | | Laboratoire | | | Conclusion |
|---|---|---|---|---|---|---|---|---|---|---|---|
| LGT 20 | Vol 3 (Cuisine) | Evier | Mastic étanchéité | I3 | | | I3 - 1 | | | | Aucun prélèvement réalisé à la demande du client sur l'ensemble des mastics des appareils sanitaires et équipements divers |
| LGT 20 | Vol 5 (SDB) | Evier | Mastic étanchéité | I3 | | | I3 - 1 | | | | Aucun prélèvement réalisé à la demande du client sur l'ensemble des mastics des appareils sanitaires et équipements divers |

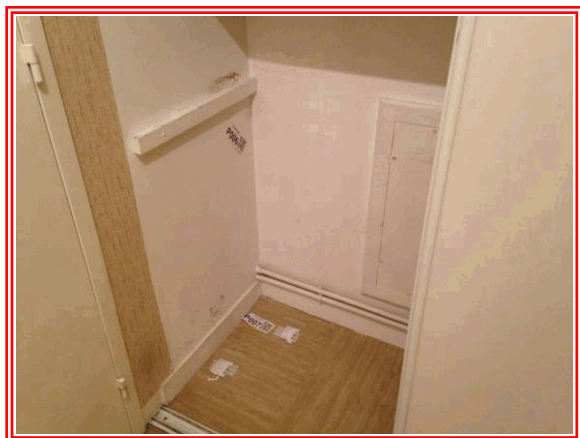
002HD001301 n°5 - 2 (P5)

| Localisation | Catégorie | Composant | Partie de composant | Sur avis / réf pré. |
|---|---|---|---|---|
| Vol 6 (Chambre) | Parois verticales intérieures et enduits | Menuiseries | Reprise d'étanchéité semie dure grise | P5 |
| Vol 2 (Dégagement) | Parois verticales intérieures et enduits | Menuiseries | Reprise d'étanchéité semie dure grise | P5 |

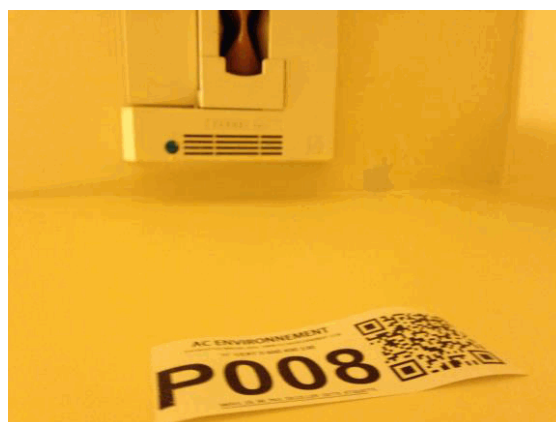
002HD001301 n°8 - 1 (P8)

| Plan | Localisation | Composant | Partie composant | Descriptif de l'action menée | | | | Laboratoire | | | Conclusion |
|---|---|---|---|---|---|---|---|---|---|---|---|
| LGT 20 | Vol 5 (SDB) | Faux plafonds | Joints panneau / plaques | P8 | Réalisation d'un prélèvement | Plafond plaque plâtre pièces humides | 002HD0013<br>01 n°8 - 1 -<br>002HD0013<br>01 n°8 - 2 | P8 | Enduit plâtreux blanc en vrac non séparable + carton + peinture non séparable | Négatif | Négatif sur analyse |

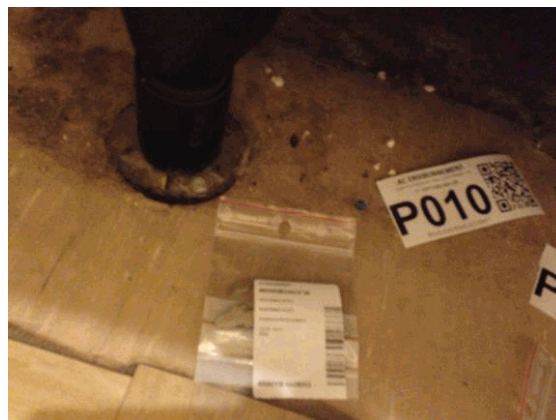
002HD001301 n°10 - 1 (P10)

| Plan | Localisation | Composant | Partie composant | Descriptif de l'action menée | | | | Laboratoire | | | Conclusion |
|---|---|---|---|---|---|---|---|---|---|---|---|
| LGT 20 | Vol 5 (SDB) | Revêtement de sol | Ragréage pièces humides | P10 | Réalisation d'un prélèvement | | 002HD001301 n°10 - 1 | P10 | Colle polymère jaune non séparable + ragréage gris + sous couche de ragréage blanche en faible quantité non séparable | Négatif | Négatif sur analyse |

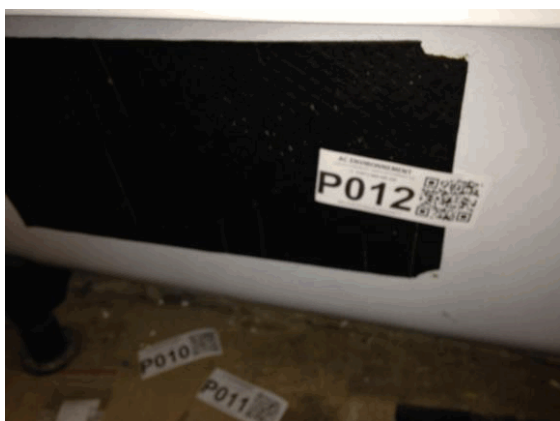
002HD001301 n°12 - 1 (P12)

| Plan | Localisation | Composant | Partie composant | Descriptif de l'action menée | | | | Laboratoire | | | Conclusion |
|---|---|---|---|---|---|---|---|---|---|---|---|
| LGT 20 | Vol 5 (SDB) | Baignoire | Tampon bitumineux | P12 | Réalisation d'un prélèvement | | 002HD0013<br>01 n°12 - 1 | P12 | Matériau bitumineux noir | Négatif | Négatif sur analyse |
