## Rapport de mission de repérage des matériaux et produits contenant de l'amiante avant travaux

| Adresse : | LOT DU MAINE |
| CP - Ville : | 53170 MESLAY DU MAINE |
| Désignation : | Bâtiment composé de 3 cages et de 1 étage |

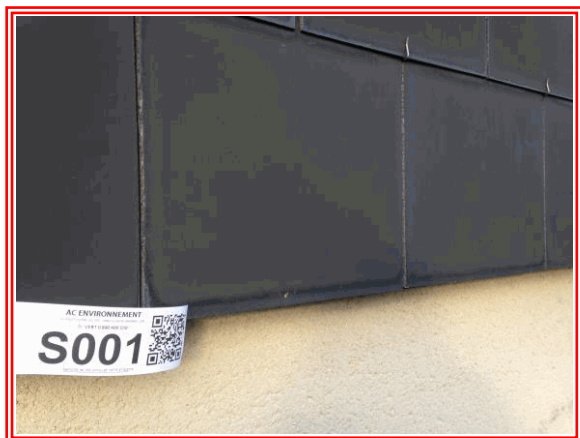
S1 - 1 (A1)

| Localisation | Catégorie | Composant | Partie de composant | Sur avis / réf pré. |
|---|---|---|---|---|
| Vol 1 (Toiture) | Toiture et étanchéité | Ardoises | Ardoises composites | S1 |

| Plan | Localisation | Composant | Partie composant | Descriptif de l'action menée | | | | Laboratoire | | | Conclusion |
|---|---|---|---|---|---|---|---|---|---|---|---|
| Plan masse | Vol 1 (Toiture) | Ardoises | Ardoises composites | S1 | Réalisation d'un sondage | Toiture et bardage pignons | S1 - 1 | | | | Présence sur jugement personnel de l'opérateur de repérage |
| Plan masse | Vol 1 (Toiture) | Ardoises | Ardoises composites | S1 | Sondage et extension de la zone homogène du sondage S1 | Toiture et bardage pignons | S1 - 1 | | | | Présence sur jugement personnel de l'opérateur de repérage |

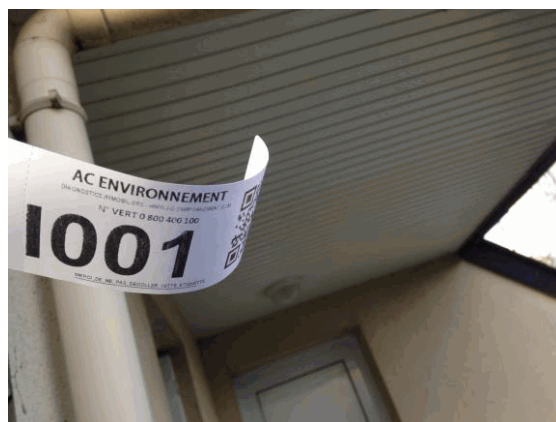
| Localisation | Matériau | Justification |
|---|---|---|
| Vol 2 (Plan masse) | frisette PVC | Impossible de voir les matériaux présents sous la frisette PVC sans destruction de celle-ci. |
| Vol 4 (Façade arrière) | frisette PVC | Impossible de voir les matériaux présents sous la frisette PVC sans destruction de celle-ci. |

| Plan | Localisation | Composant | Partie composant | Descriptif de l'action menée | | | | Laboratoire | | | Conclusion |
|---|---|---|---|---|---|---|---|---|---|---|---|
| Plan masse | Vol 2 (Plan masse) | Bardages | frisette PVC | I1 | | | I1 - 1 | | | | Impossible de voir les matériaux présents sous la frisette PVC sans destruction de celle-ci. |
| Façades | Vol 4 (Façade arrière) | Bardages | frisette PVC | I1 | | | I1 - 1 | | | | Impossible de voir les matériaux présents sous la frisette PVC sans destruction de celle-ci. |

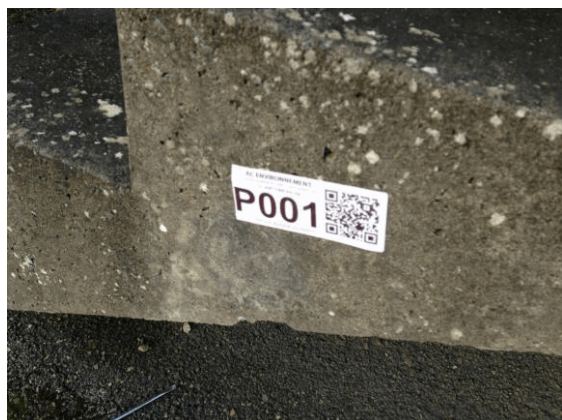
002HD001303 n°1 - 1 (P1)

| Plan | Localisation | Composant | Partie composant | Descriptif de l'action menée | | | | Laboratoire | | | Conclusion |
|---|---|---|---|---|---|---|---|---|---|---|---|
| Plan masse | Vol 2 (Plan masse) | Revêtement de sol | Béton escalier et poteaux | P1 | Réalisation d'un prélèvement | | 002HD0013<br>03 n°1 - 1 -<br>002HD0013<br>03 n°1 - 2 | P1 | Matériau compact gris hétérogène avec poussières | Négatif | Négatif sur analyse |

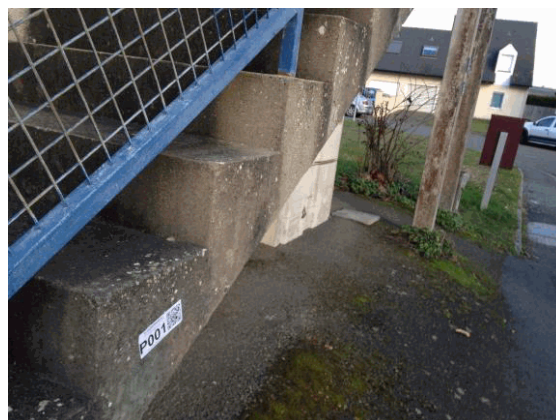
002HD001303 n°1 - 2 (P1)

| Plan | Localisation | Composant | Partie composant | Descriptif de l'action menée | | | | Laboratoire | | | Conclusion |
|---|---|---|---|---|---|---|---|---|---|---|---|
| Plan masse | Vol 2 (Plan masse) | Revêtement de sol | Béton escalier et poteaux | P1 | Sondage et extension de la zone homogène du prélèvement P1 | | 002HD0013<br>03 n°1 - 1 -<br>002HD0013<br>03 n°1 - 2 | P1 | Matériau compact gris hétérogène avec poussières | Négatif | Négatif sur analyse |

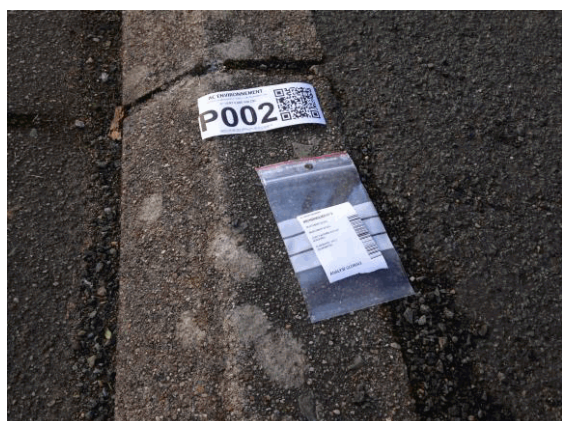
002HD001303 n°2 - 1 (P2)

| Plan | Localisation | Composant | Partie composant | Descriptif de l'action menée | | | | Laboratoire | | | Conclusion |
|---|---|---|---|---|---|---|---|---|---|---|---|
| Plan masse | Vol 2 (Plan masse) | Revêtement de sol | Joint d'assemblage des bordures | P2 | Réalisation d'un prélèvement | | 002HD0013<br>03 n°2 - 1 -<br>002HD0013<br>03 n°2 - 2 | P2 | Matériau gris en vrac hétérogène | Négatif | Négatif sur analyse |

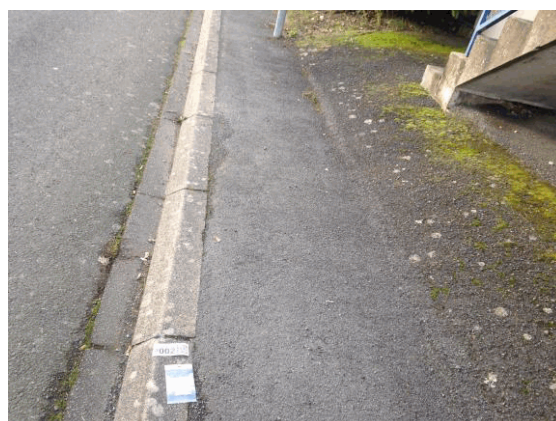
002HD001303 n°2 - 2 (P2)

| Plan | Localisation | Composant | Partie composant | Descriptif de l'action menée | | | | Laboratoire | | | Conclusion |
|---|---|---|---|---|---|---|---|---|---|---|---|
| Plan masse | Vol 2 (Plan masse) | Revêtement de sol | Joint d'assemblage des bordures | P2 | Sondage et extension de la zone homogène du prélèvement P2 | | 002HD0013<br>03 n°2 - 1 -<br>002HD0013<br>03 n°2 - 2 | P2 | Matériau gris en vrac hétérogène | Négatif | Négatif sur analyse |

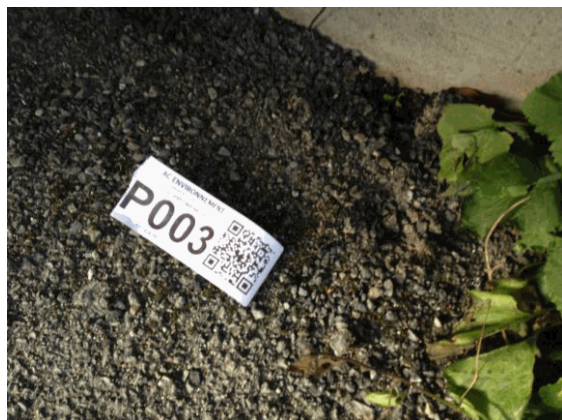
002HD001303 n°3 - 1 (P3)

| Plan | Localisation | Composant | Partie composant | Descriptif de l'action menée | | | | Laboratoire | | | Conclusion |
|---|---|---|---|---|---|---|---|---|---|---|---|
| Plan masse | Vol 2 (Plan masse) | Revêtement routier | Bitume couche supérieure | P3 | Réalisation d'un prélèvement | | 002HD0013<br>03 n°3 - 1 -<br>002HD0013<br>03 n°3 - 2 | P3 | Agrégats d'enrobés bitumineux – prise d'essai<br>1 + agrégats d'enrobés bitumineux – prise d'essai<br>2 + agrégats d'enrobés bitumineux – prise d'essai<br>3 | Négatif | Négatif sur analyse |

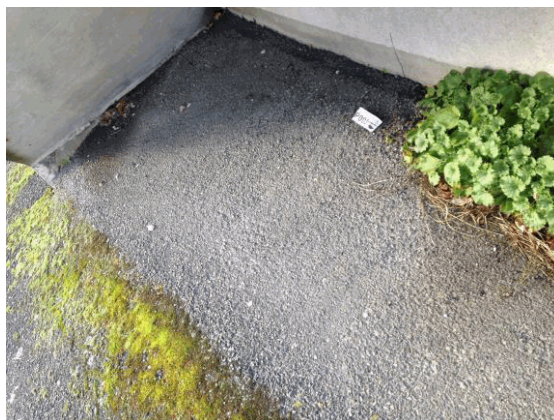
002HD001303 n°3 - 2 (P3)

| | | | | Descriptif de l'action menée | | | | Laboratoire | | | Conclusion |
|---|---|---|---|---|---|---|---|---|---|---|---|
| Plan masse | Vol 2 (Plan masse) | Revêtement routier | Bitume couche supérieure | P3 | Sondage et extension de la zone homogène du prélèvement P3 | | 002HD0013<br>03 n°3 - 1 -<br>002HD0013<br>03 n°3 - 2 | P3 | Agrégats d'enrobés bitumineux – prise d'essai 1 + agrégats d'enrobés bitumineux – prise d'essai 2 + agrégats d'enrobés bitumineux – prise d'essai 3 | Négatif | Négatif sur analyse |

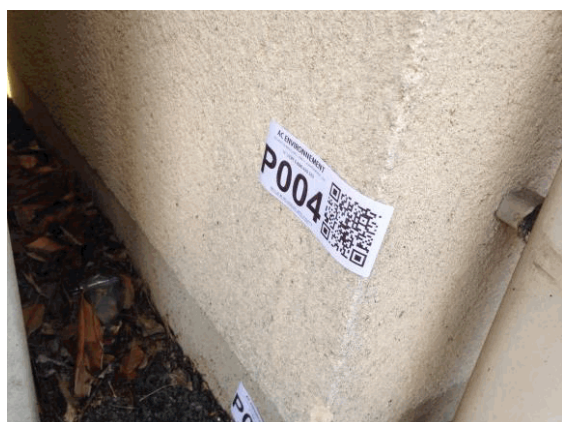
002HD001303 n°4 - 1 (P4)

| Plan | Localisation | Composant | Partie composant | Descriptif de l'action menée | | | | Laboratoire | | | Conclusion |
|---|---|---|---|---|---|---|---|---|---|---|---|
| Façades | Vol 3 (Façade avant) | Murs | Enduits projetés beiges | P4 | Réalisation d'un prélèvement | | 002HD0013<br>03 n°4 - 1 -<br>002HD0013<br>03 n°4 - 2 | P4 | Enduit compact beige hétérogène | Négatif | Négatif sur analyse |

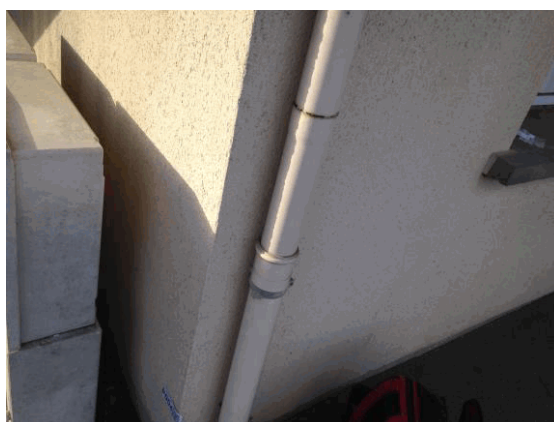
002HD001303 n°4 - 2 (P4)

| Plan | Localisation | Composant | Partie composant | Descriptif de l'action menée | | | | Laboratoire | | | Conclusion |
|---|---|---|---|---|---|---|---|---|---|---|---|
| Façades | Vol 3 (Façade avant) -<br>Vol 4 (Façade arrière) | Murs | Enduits projetés beiges | P4 - S2 | Sondage et extension de la zone homogène du prélèvement P4 | | 002HD0013<br>03 n°4 - 1 -<br>002HD0013<br>03 n°4 - 2 | P4 | Enduit compact beige hétérogène | Négatif | Négatif sur analyse |

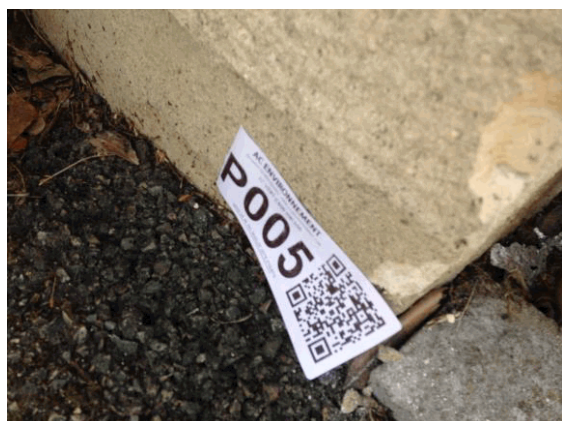
002HD001303 n°5 - 1 (P5)

| Plan | Localisation | Composant | Partie composant | Descriptif de l'action menée | | | | Laboratoire | | | Conclusion |
|---|---|---|---|---|---|---|---|---|---|---|---|
| Pignons | Vol 6 (Pignon gauche) | Murs | Enduits projetés soubassement beige | P5 | Réalisation d'un prélèvement | | 002HD0013<br>03 n°5 - 1 -<br>002HD0013<br>03 n°5 - 2 | P5 | Enduit compact beige hétérogène | Négatif | Négatif sur analyse |

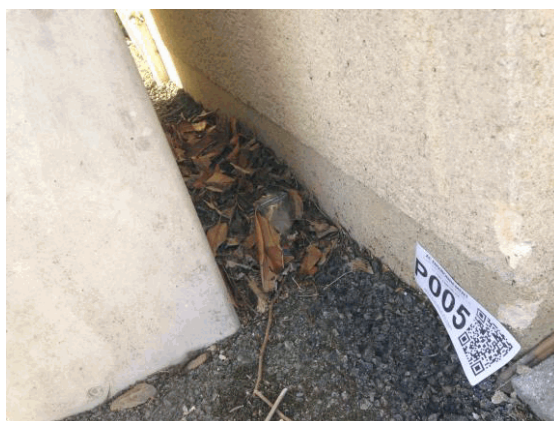
002HD001303 n°5 - 2 (P5)

| Plan | Localisation | Composant | Partie composant | Descriptif de l'action menée | | | | Laboratoire | | | Conclusion |
|---|---|---|---|---|---|---|---|---|---|---|---|
| Façades | Vol 3 (Façade avant) | Murs | Enduits projetés soubassement beige | S5 | Sondage et extension de la zone homogène du prélèvement P5 | | 002HD0013<br>03 n°5 - 1 -<br>002HD0013<br>03 n°5 - 2 | P5 | Enduit compact beige hétérogène | Négatif | Négatif sur analyse |

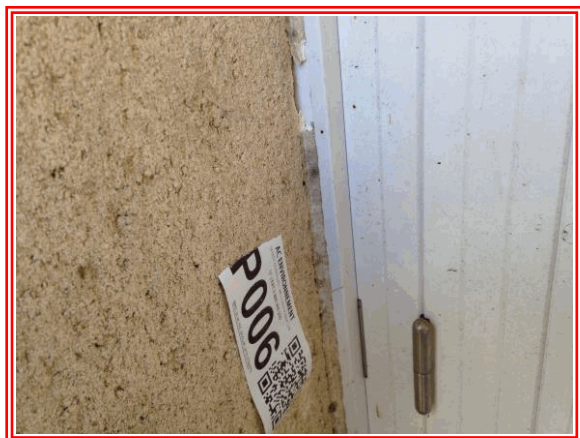
002HD001303 n°6 - 1 (P6)

| Localisation | Catégorie | Composant | Partie de composant | Sur avis / réf pré. |
|---|---|---|---|---|
| Vol 3 (Façade avant) | Façades | Menuiseries | Reprise d'étanchéité | P6 |

| Plan | Localisation | Composant | Partie composant | Descriptif de l'action menée | | | | Laboratoire | | | Conclusion |
|---|---|---|---|---|---|---|---|---|---|---|---|
| Façades | Vol 3 (Façade avant) | Menuiseries | Reprise d'étanchéité | P6 | Réalisation d'un prélèvement | | 002HD0013<br>03 n°6 - 1 -<br>002HD0013<br>03 n°6 - 2 | P6 | Matériau mou blanc + matériau beige en faible quantité non séparable | Positif | Présence sur analyse |

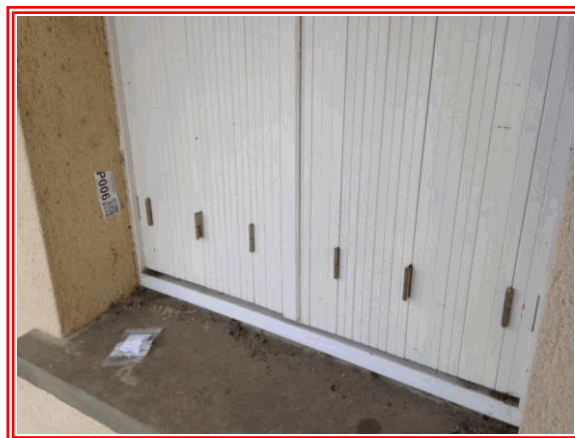
002HD001303 n°6 - 2 (P6)

| Plan | Localisation | Composant | Partie composant | Descriptif de l'action menée | | | | Laboratoire | | | Conclusion |
|---|---|---|---|---|---|---|---|---|---|---|---|
| Façades | Vol 3 (Façade avant) | Menuiseries | Reprise d'étanchéité | P6 | Sondage et extension de la zone homogène du prélèvement P6 | | 002HD0013<br>03 n°6 - 1 -<br>002HD0013<br>03 n°6 - 2 | P6 | Matériau mou blanc + matériau beige en faible quantité non séparable | Positif | Présence sur analyse |
