## Rapport de mission de repérage des matériaux et produits contenant de l'amiante avant travaux

| Adresse : | 55 GRANDE RUE - GRANDE RUE AA |
| Désignation : | Appartement n° 2 de type 3 situé au 02 ème étage |

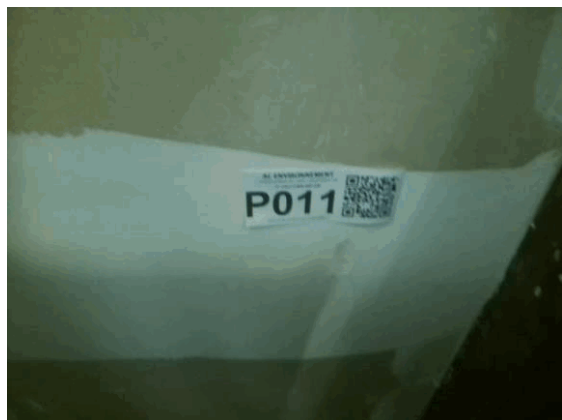
002NJ000329 n°11 - 2 (P11)

| Plan | Localisation | Composant | Partie composant | Descriptif de l'action menée | | | | Laboratoire | | | Conclusion |
|---|---|---|---|---|---|---|---|---|---|---|---|
| Appartement 2_N+1 | Vol 6 (Débaras) | Plafonds | Jonction entre panneaux préfabriqués | P11 | Réalisation d'un prélèvement | | 002NJ0003<br>29 n°11 - 2 | P11 | Matériau plâtreux blanc avec couche cartonnée + papier | Négatif | Négatif sur analyse |

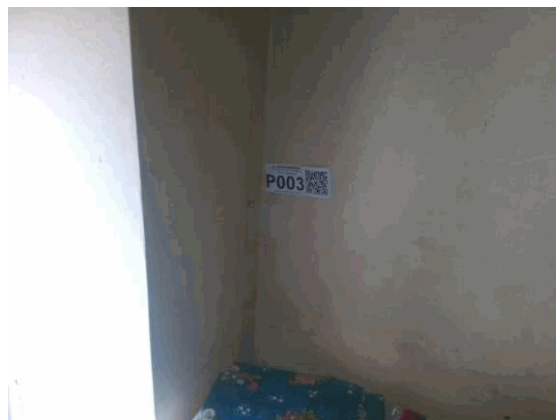
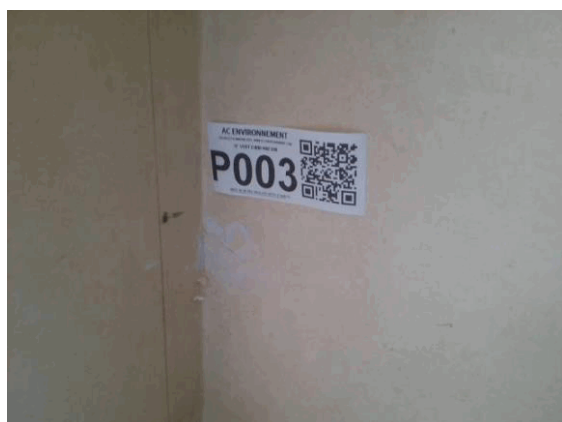
| Plan | Localisation | Composant | Partie composant | Descriptif de l'action menée | | | | Laboratoire | | | Conclusion |
|---|---|---|---|---|---|---|---|---|---|---|---|
| Appartement 2_N0 | Vol 3 (Cuisine) | Murs et cloisons | Jonction entre panneaux préfabriqués | P3 | Réalisation d'un prélèvement | | 002NJ0003<br>29 n°3 - 2 -<br>002NJ0003<br>29 n°3 - 4 | P3 | Matériau plâtreux blanc avec couche en papier | Négatif | Négatif sur analyse |

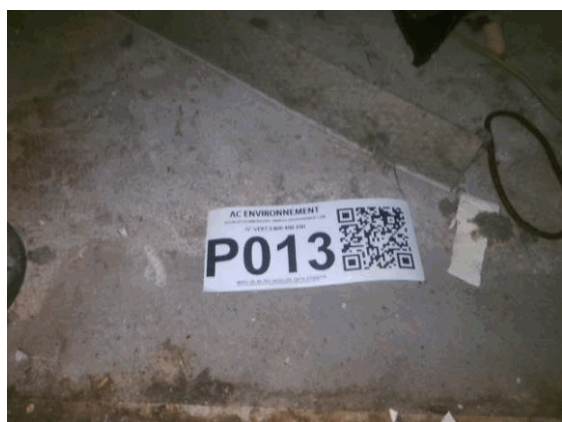
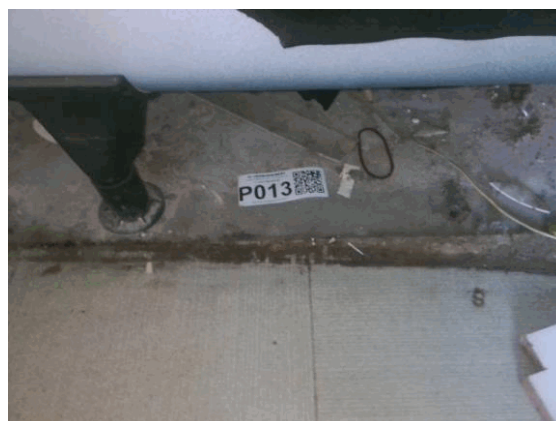
| Plan | Localisation | Composant | Partie composant | Descriptif de l'action menée | | | | Laboratoire | | | Conclusion |
|---|---|---|---|---|---|---|---|---|---|---|---|
| Appartement 2_N+1 | Vol 9 (SDB) | Revêtement de sol | Ragréage | P13 | Réalisation d'un prélèvement | | 002NJ0003 29 n°13 - 2 - 002NJ0003 29 n°13 - 4 | P13 | Ragréage gris avec poussières + colle polymère jaune | Négatif | Négatif sur analyse |

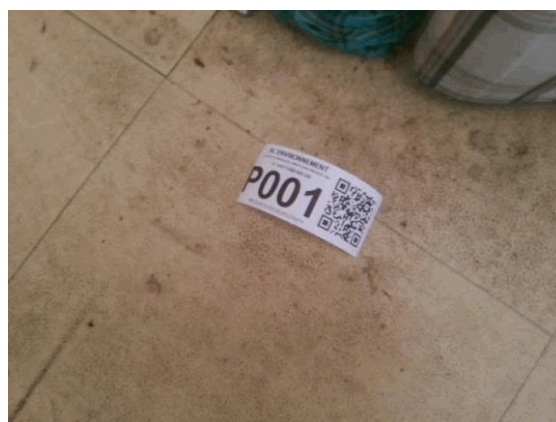
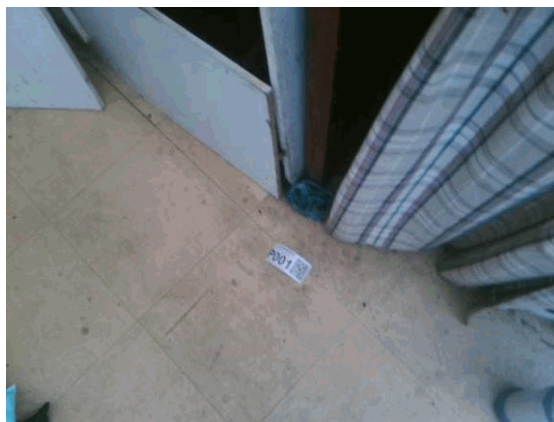
| Plan | Localisation | Composant | Partie composant | Descriptif de l'action menée | | | | Laboratoire | | | Conclusion |
|---|---|---|---|---|---|---|---|---|---|---|---|
| Appartement 2_N0 | Vol 3 (Cuisine) | Revêtement de sol | Dalles plastiques | P1 | Réalisation d'un prélèvement | | 002NJ0003<br>29 n°1 - 2 -<br>002NJ0003<br>29 n°1 - 4 | P1 | Revêtement souple beige + colle polymère jaune | Négatif | Négatif sur analyse |

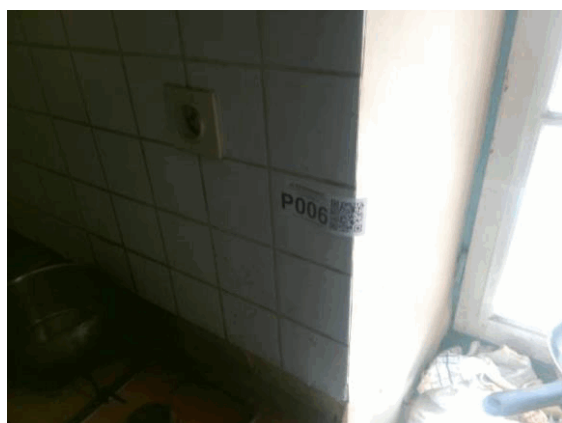
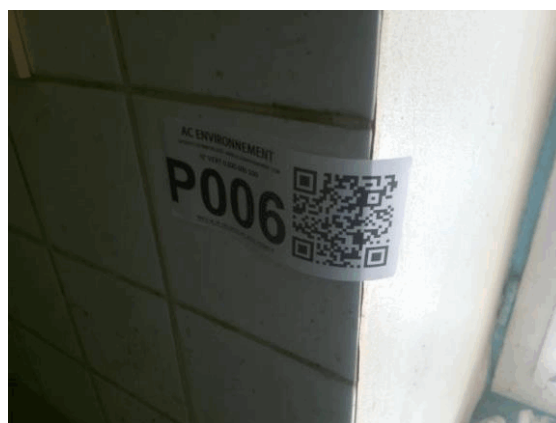
| Plan | Localisation | Composant | Partie composant | Descriptif de l'action menée | | | | Laboratoire | | | Conclusion |
|---|---|---|---|---|---|---|---|---|---|---|---|
| Appartement 2_N0 | Vol 3 (Cuisine) | Revêtement de mur | Colle de carrelage (faïence) | P6 | Réalisation d'un prélèvement | | 002NJ0003<br>29 n°6 - 2 -<br>002NJ0003<br>29 n°6 - 4 | P6 | Colle blanche | Négatif | Négatif sur analyse |

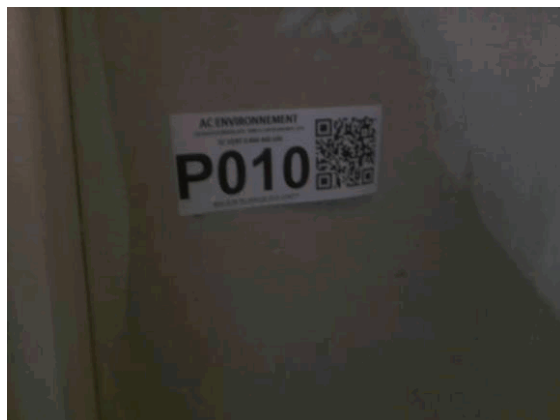
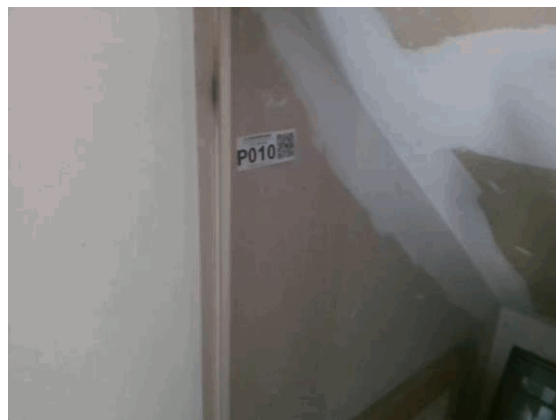
| Plan | Localisation | Composant | Partie composant | Descriptif de l'action menée | | | | Laboratoire | | | Conclusion |
|---|---|---|---|---|---|---|---|---|---|---|---|
| Appartement 2_N+1 | Vol 6 (Débarras) | Murs et cloisons | Jonction entre panneaux préfabriqués | P10 | Réalisation d'un prélèvement | | 002NJ0003<br>29 n°10 - 2 -<br>002NJ0003<br>29 n°10 - 4 | P10 | Matériau plâtreux blanc avec couche en papier | Négatif | Négatif sur analyse |

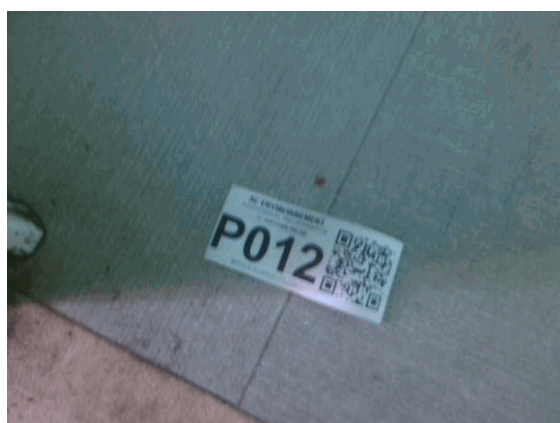
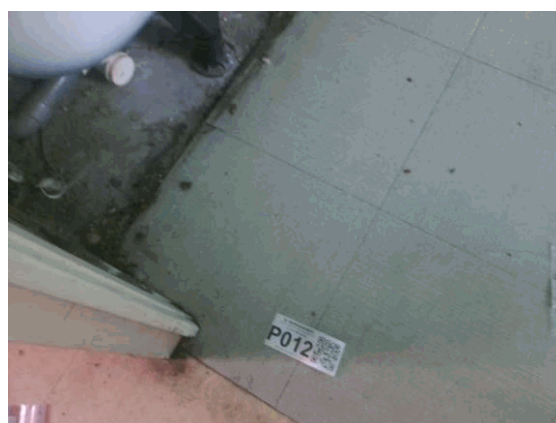
| Plan | Localisation | Composant | Partie composant | Descriptif de l'action menée | | | | Laboratoire | | | Conclusion |
|---|---|---|---|---|---|---|---|---|---|---|---|
| Appartement 2_N+1 | Vol 9 (SDB) | Revêtement de sol | Dalles plastiques | P12 | Réalisation d'un prélèvement | | 002NJ0003 29 n°12 - 2 - 002NJ0003 29 n°12 - 4 | P12 | Revêtement souple vert avec poussières | Négatif | Négatif sur analyse |

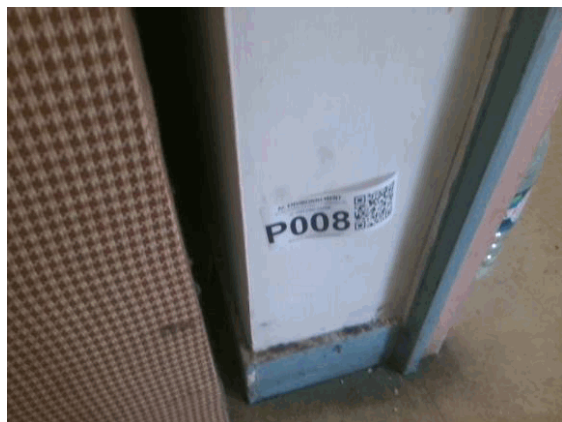
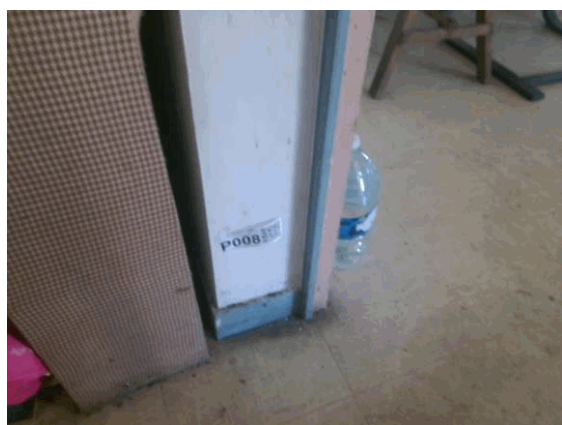
| Plan | Localisation | Composant | Partie composant | Descriptif de l'action menée | | | | Laboratoire | | | Conclusion |
|---|---|---|---|---|---|---|---|---|---|---|---|
| Appartement 2_N0 | Vol 2 (Entrée) | Murs et cloisons | Enduit plâtre | P8 | Réalisation d'un prélèvement | Porteur | 002NJ0003<br>29 n°8 - 2 -<br>002NJ0003<br>29 n°8 - 4 | P8 | Matériau plâtreux blanc en vrac avec couche en papier + peinture | Négatif | Négatif sur analyse |

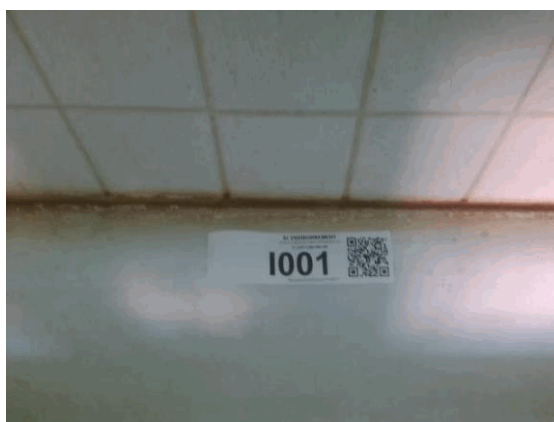
| | | | | Descriptif de l'action menée | | | | Laboratoire | | | Conclusion |
|---|---|---|---|---|---|---|---|---|---|---|---|
| Appartement 2_N+1 | Vol 9 (SDB) | Baignoire | Joint d'étanchéité | I1 | | | I1 - 2 | | | | Aucun prélèvement réalisé à la demande du client sur l'ensemble des mastics des appareils sanitaires et équipements divers |
| Appartement 2_N0 | Vol 3 (Cuisine) | Baignoire | Joint d'étanchéité | I1 | | | I1 - 2 | | | | Aucun prélèvement réalisé à la demande du client sur l'ensemble des mastics des appareils sanitaires et équipements divers |

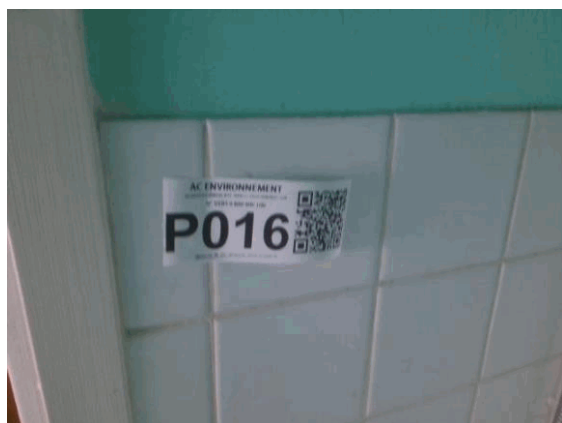
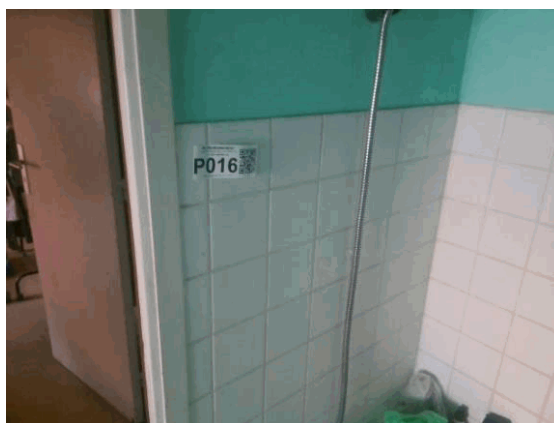
| Plan | Localisation | Composant | Partie composant | Descriptif de l'action menée | | | | Laboratoire | | | Conclusion |
|---|---|---|---|---|---|---|---|---|---|---|---|
| Appartement 2_N+1 | Vol 9 (SDB) | Revêtement de mur | Colle de carrelage (faïence) | P16 | Réalisation d'un prélèvement | | 002NJ0003<br>29 n°16 - 2 -<br>002NJ0003<br>29 n°16 - 4 | P16 | Colle beige avec couche en papier + peinture | Négatif | Négatif sur analyse |

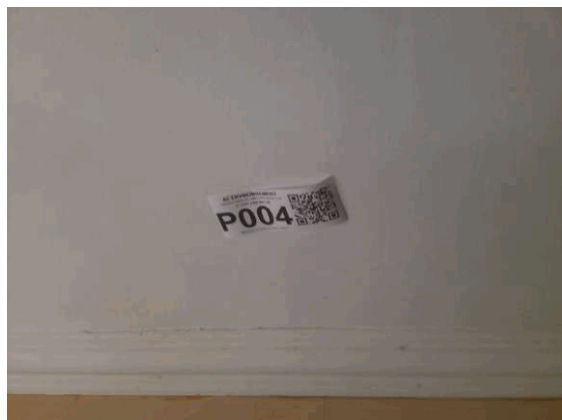
002NJ000329 n°4 - 2 (P4)

| Plan | Localisation | Composant | Partie composant | Descriptif de l'action menée | | | | Laboratoire | | | Conclusion |
|---|---|---|---|---|---|---|---|---|---|---|---|
| Appartement 2_N0 | Vol 3 (Cuisine) | Plafonds | Enduit plâtre | P4 | Réalisation d'un prélèvement | | 002NJ0003<br>29 n°4 - 2 | P4 | Matériau plâtreux blanc en vrac + peinture non séparable | Négatif | Négatif sur analyse |

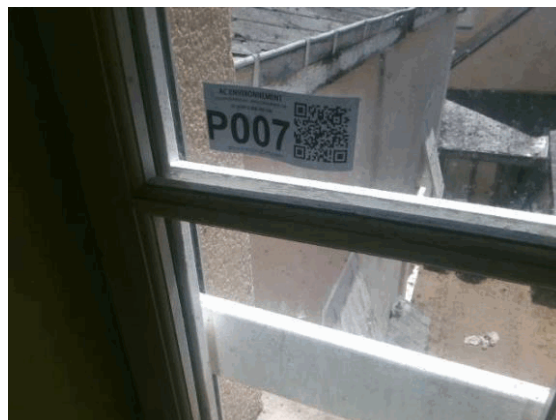
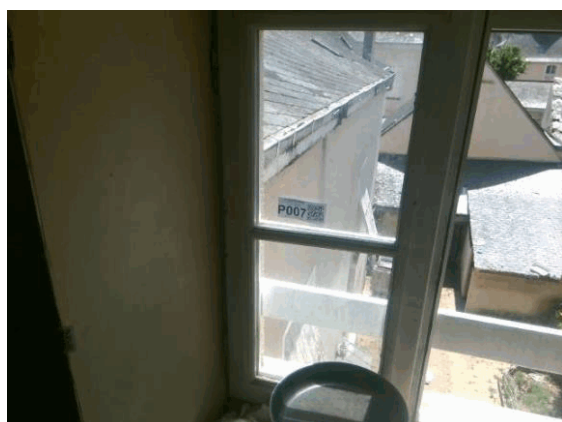
| Plan | Localisation | Composant | Partie composant | Descriptif de l'action menée | | | | Laboratoire | | | Conclusion |
|---|---|---|---|---|---|---|---|---|---|---|---|
| Appartement 2_N0 | Vol 3 (Cuisine) | Menuiseries | Mastic vitrier | P7 | Réalisation d'un prélèvement | | 002NJ0003<br>29 n°7 - 2 -<br>002NJ0003<br>29 n°7 - 4 | P7 | Matériau mou rouge + peinture | Négatif | Négatif sur analyse |

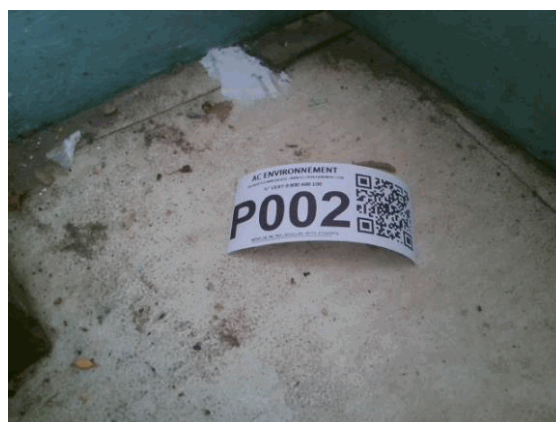
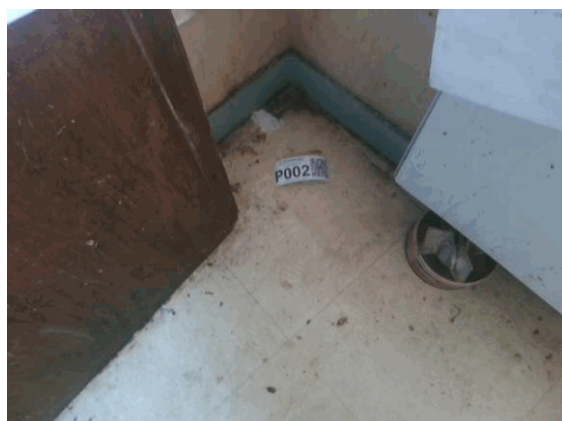
| Plan | Localisation | Composant | Partie composant | Descriptif de l'action menée | | | | Laboratoire | | | Conclusion |
|---|---|---|---|---|---|---|---|---|---|---|---|
| Appartement 2_N0 | Vol 3 (Cuisine) | Revêtement de sol | Chappe maigre (base ciment) | P2 | Réalisation d'un prélèvement | | 002NJ0003<br>29 n°2 - 2 -<br>002NJ0003<br>29 n°2 - 4 | P2 | Matériau compact gris + peinture | Négatif | Négatif sur analyse |

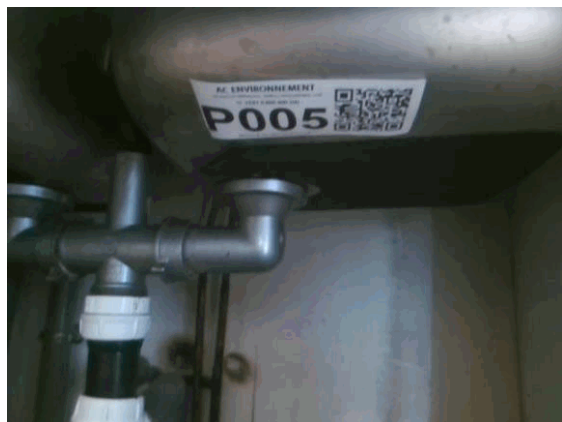
002NJ000329 n°5 - 2 (P5)

| | | | | Descriptif de l'action menée | | | | Laboratoire | | | Conclusion |
|---|---|---|---|---|---|---|---|---|---|---|---|
| Appartement 2_N0 | Vol 3 (Cuisine) | Evier | Tampon bitumineux | P5 | Réalisation d'un prélèvement | | 002NJ0003<br>29 n°5 - 2 | P5 | Tampon bitumineux noir | Négatif | Négatif sur analyse |

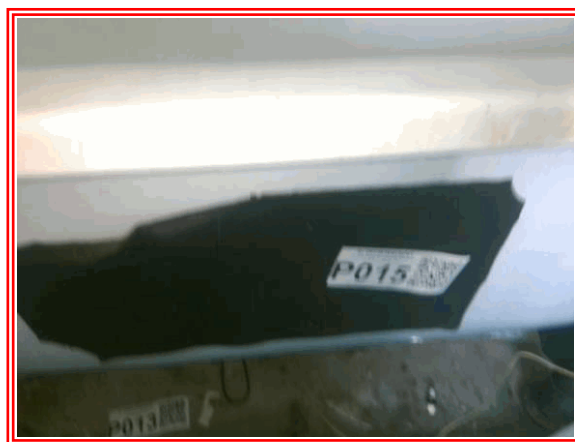
002NJ000329 n°15 - 2 (P15)

| Localisation | Catégorie | Composant | Partie de composant | Sur avis / réf pré. |
|---|---|---|---|---|
| Vol 9 (SDB) | Equipements divers et accessoires | Baignoire | Tampon bitumineux | P15 |

| | | | | Descriptif de l'action menée | | | | Laboratoire | | | Conclusion |
|---|---|---|---|---|---|---|---|---|---|---|---|
| Appartement 2_N+1 | Vol 9 (SDB) | Baignoire | Tampon bitumineux | P15 | Réalisation d'un prélèvement | | 002NJ0003<br>29 n°15 - 2 | P15 | Tampon bitumineux noir | Positif | Présence sur analyse |

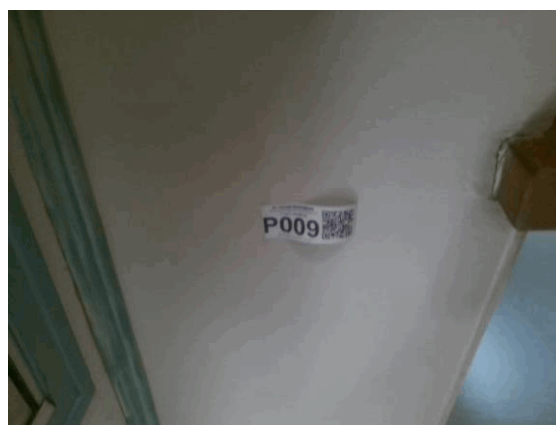
| Plan | Localisation | Composant | Partie composant | Descriptif de l'action menée | | | | Laboratoire | | | Conclusion |
|---|---|---|---|---|---|---|---|---|---|---|---|
| Appartement 2_N0 | Vol 2 (Entrée) | Plafonds | Enduit plâtre | P9 | Réalisation d'un prélèvement | | 002NJ0003<br>29 n°9 - 2 | P9 | Matériau plâtreux blanc en vrac + peinture | Négatif | Négatif sur analyse |

| Référence | Localisation | Action |
|---|---|---|
| 002NJ000329 n°9 - 2 (P9) | Appartement 2_N0 - Vol 2<br>(Entrée) | Prélevement négatif |
