## Rapport de mission de repérage des matériaux et produits contenant de l'amiante avant travaux

| Adresse : | GRANDE RUE |
| CP - Ville : | 53200 CHATEAU GONTIER |
| Date du repérage : | 07/04/2017 |

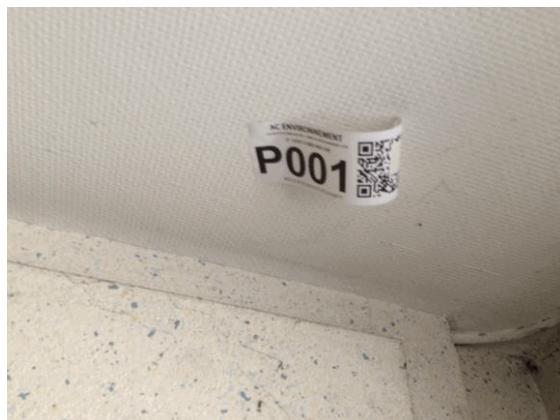
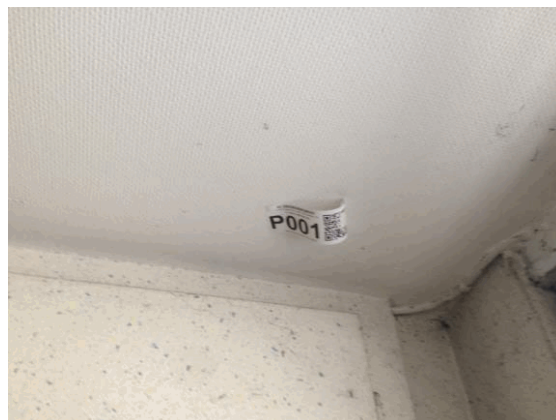
002OY000491 n°1 - 1 (P1)

| Plan | Localisation | Composant | Partie composant | Descriptif de l'action menée | | | | Laboratoire | | | Conclusion |
|---|---|---|---|---|---|---|---|---|---|---|---|
| Partie commune | Vol 1 (RDC) | Plafonds | Enduit plâtre | P1 | Réalisation d'un prélèvement | plafond dur droit | 002OY000<br>491 n°1 - 1 -<br>002OY000<br>491 n°1 - 2 | P1 | Enduit plâtreux blanc en vrac non séparable + matériau gris en faible quantité hétérogène non séparable | Négatif | Négatif sur analyse |

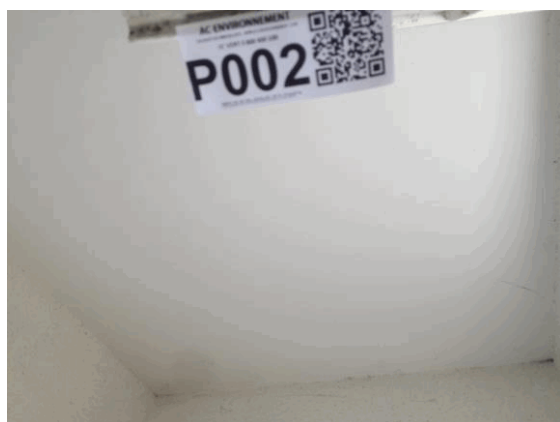
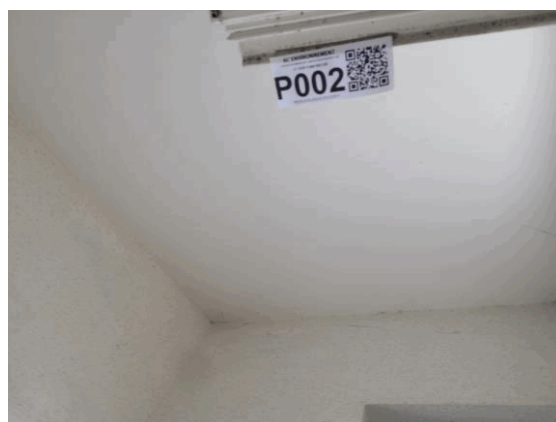
002OY000491 n°2 - 1 (P2)

| Plan | Localisation | Composant | Partie composant | Descriptif de l'action menée | | | | Laboratoire | | | Conclusion |
|---|---|---|---|---|---|---|---|---|---|---|---|
| Partie commune | Vol 3 (R+2) | Plafonds | Jonction entre panneaux préfabriqués | P2 | Réalisation d'un prélèvement | plafond placoplatre | 002OY000<br>491 n°2 - 1 -<br>002OY000<br>491 n°2 - 2 | P2 | Matériau plâtreux blanc en vrac non séparable + papier non séparable + toile fibreuse blanche non séparable + peinture non séparable | Négatif | Négatif sur analyse |

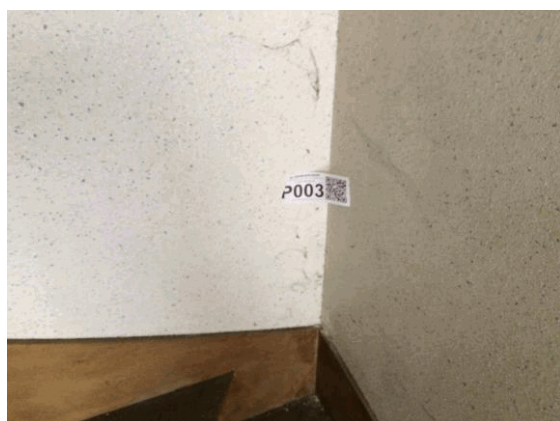
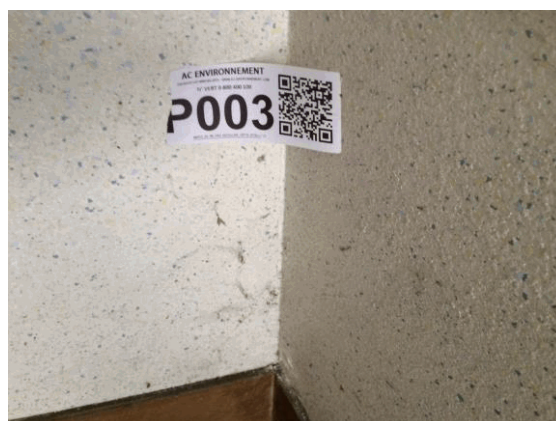
002OY000491 n°3 - 2 (P3)

| Plan | Localisation | Composant | Partie composant | Descriptif de l'action menée | | | | Laboratoire | | | Conclusion |
|---|---|---|---|---|---|---|---|---|---|---|---|
| Partie commune | Vol 1 (RDC) | Murs et cloisons | Jonction entre panneaux préfabriqués | P3 | Réalisation d'un prélèvement | doublages placoplatre | 002OY000<br>491 n°3 - 1<br>-<br>002OY000<br>491 n°3 - 2 | P3 | Enduit plâtreux blanc en vrac non séparable + carton non séparable + peinture non séparable | Négatif | Négatif sur analyse |

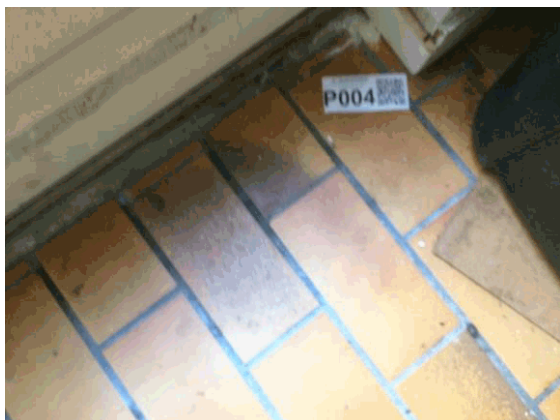
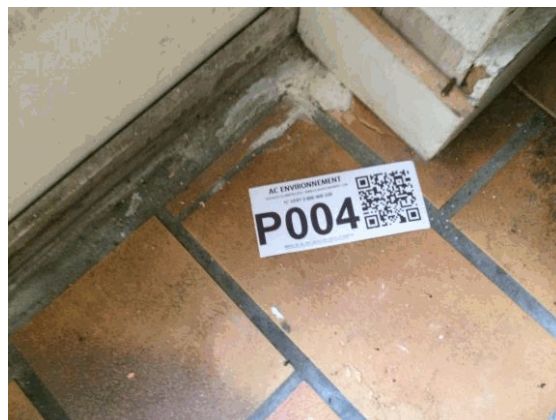
002OY000491 n°4 - 2 (P4)

| Plan | Localisation | Composant | Partie composant | Descriptif de l'action menée | | | | Laboratoire | | | Conclusion |
|---|---|---|---|---|---|---|---|---|---|---|---|
| Partie commune | Vol 1 (RDC) | Revêtement de sol | Colles de carrelage | P4 | Réalisation d'un prélèvement | rouge | 002OY000<br>491 n°4 - 1<br>-<br>002OY000<br>491 n°4 - 2 | P4 | Colle grise hétérogène | Négatif | Négatif sur analyse |

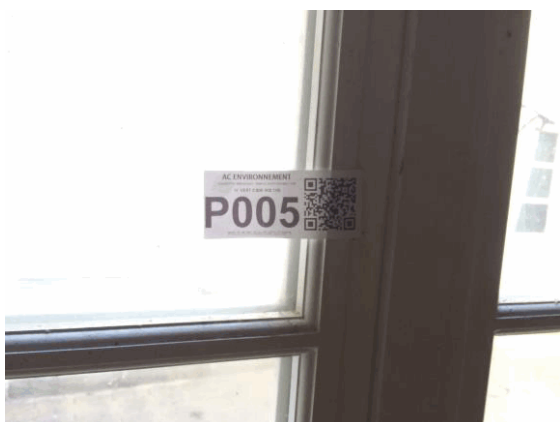
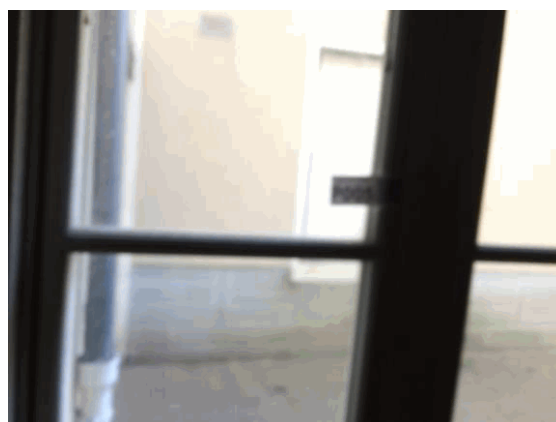
002OY000491 n°5 - 1 (P5)

| Plan | Localisation | Composant | Partie composant | Descriptif de l'action menée | | | | Laboratoire | | | Conclusion |
|---|---|---|---|---|---|---|---|---|---|---|---|
| Partie commune | Vol 1 (RDC) | Menuiseries | Mastic vitrier | P5 | Réalisation d'un prélèvement | mou | 002OY000<br>491 n°5 - 1<br>-<br>002OY000<br>491 n°5 - 2 | P5 | Matériau mou rouge non séparable + peinture non séparable | Négatif | Négatif sur analyse |

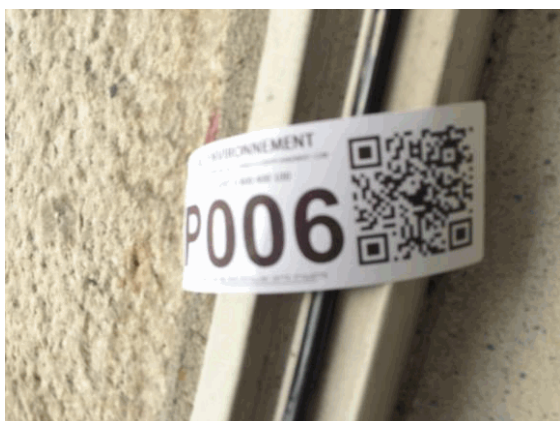
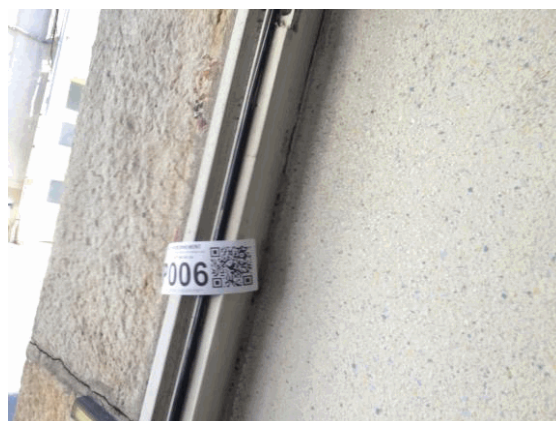
002OY000491 n°6 - 1 (P6)

| Plan | Localisation | Composant | Partie composant | Descriptif de l'action menée | | | | Laboratoire | | | Conclusion |
|---|---|---|---|---|---|---|---|---|---|---|---|
| Partie commune | Vol 1 (RDC) | Menuiseries | joints d'étanchéité | P6 | Réalisation d'un prélèvement | noirs | 002OY000<br>491 n°6 - 1<br>-<br>002OY000<br>491 n°6 - 2 | P6 | Matériau souple noir non séparable + peinture non séparable | Négatif | Négatif sur analyse |

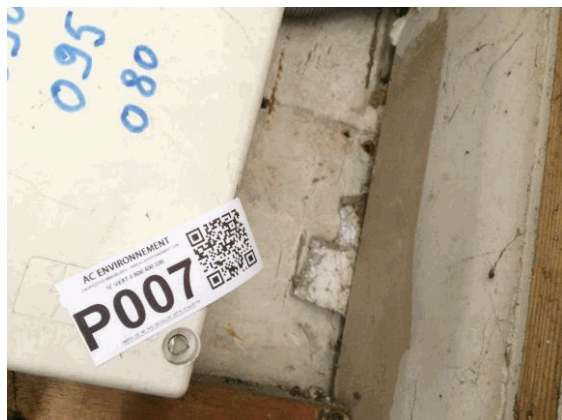
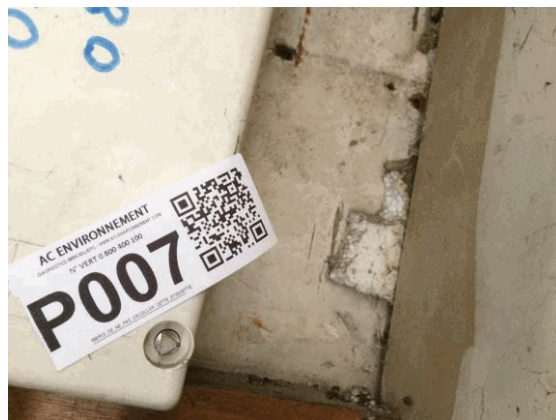
002OY000491 n°7 - 2 (P7)

| Plan | Localisation | Composant | Partie composant | Descriptif de l'action menée | | | | Laboratoire | | | Conclusion |
|---|---|---|---|---|---|---|---|---|---|---|---|
| Partie commune | Vol 1 (RDC) | Murs et cloisons | Enduit plâtre | P7 | Réalisation d'un prélèvement | gaine techniques | 002OY000<br>491 n°7 - 1<br>-<br>002OY000<br>491 n°7 - 2 | P7 | Enduit plâtreux blanc en vrac | Négatif | Négatif sur analyse |

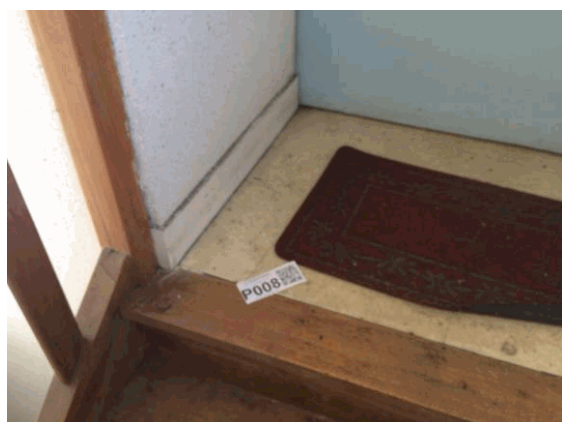
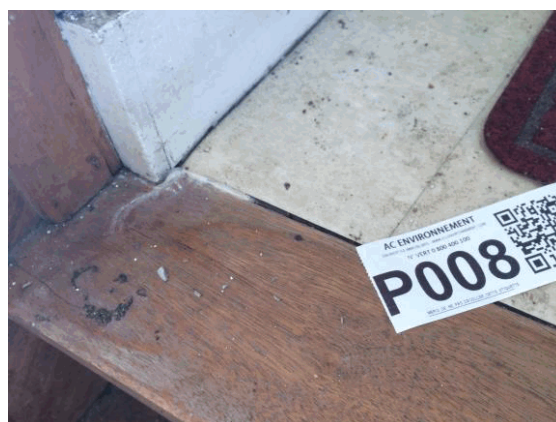
002OY000491 n°8 - 2 (P8)

| Plan | Localisation | Composant | Partie composant | Descriptif de l'action menée | | | | Laboratoire | | | Conclusion |
|---|---|---|---|---|---|---|---|---|---|---|---|
| Partie commune | Vol 3 (R+2) | Revêtement de sol | Ragréage | P8 | Réalisation d'un prélèvement | | 002OY000<br>491 n°8 - 1<br>-<br>002OY000<br>491 n°8 - 2 | P8 | Colle polymère jaune non séparable + ragréage rose non séparable | Négatif | Négatif sur analyse |

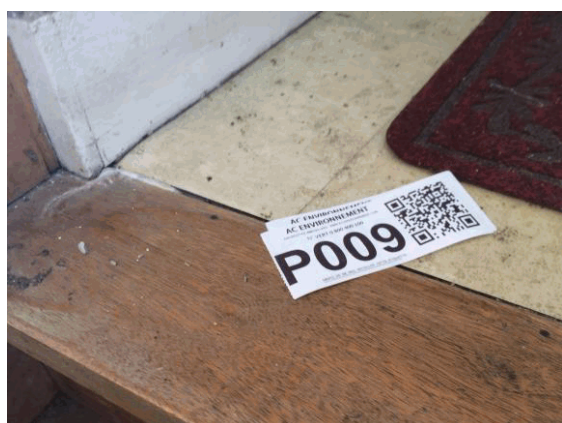
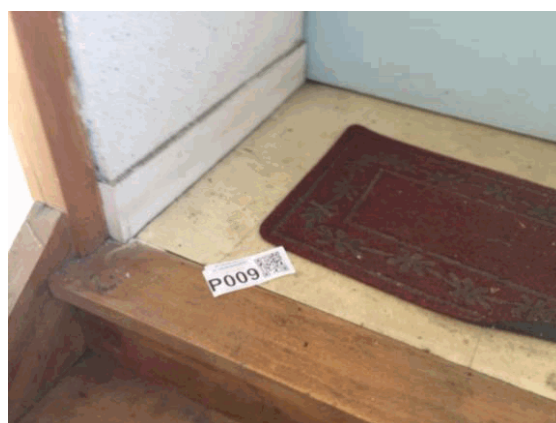
002OY000491 n°9 - 1 (P9)

| Plan | Localisation | Composant | Partie composant | Descriptif de l'action menée | | | | Laboratoire | | | Conclusion |
|---|---|---|---|---|---|---|---|---|---|---|---|
| Partie commune | Vol 3 (R+2) | Revêtement de sol | Lés plastiques avec sous-couche | P9 | Réalisation d'un prélèvement | dalle souple beige | 002OY000<br>491 n°9 - 1<br>-<br>002OY000<br>491 n°9 - 2 | P9 | Revêtement souple gris avec poussières + colle polymère jaune + revêtement souple gris en faible quantité non séparable | Négatif | Négatif sur analyse |

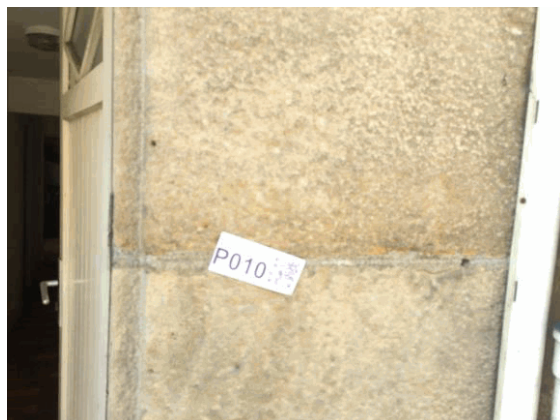
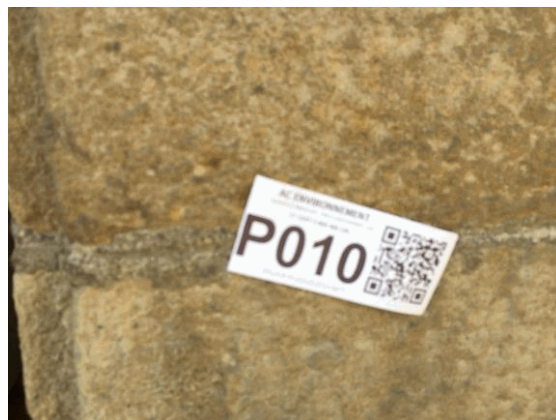
002OY000491 n°10 - 2 (P10)

| Plan | Localisation | Composant | Partie composant | Descriptif de l'action menée | | | | Laboratoire | | | Conclusion |
|---|---|---|---|---|---|---|---|---|---|---|---|
| Façade avant | Vol 5 (Façade avant) | Murs | Joint de scellement | P10 | Réalisation d'un prélèvement | gris des pierres | 002OY000<br>491 n°10 -<br>1 -<br>002OY000<br>491 n°10 -<br>2 | P10 | Matériau compact gris hétérogène + peinture non séparable | Négatif | Négatif sur analyse |

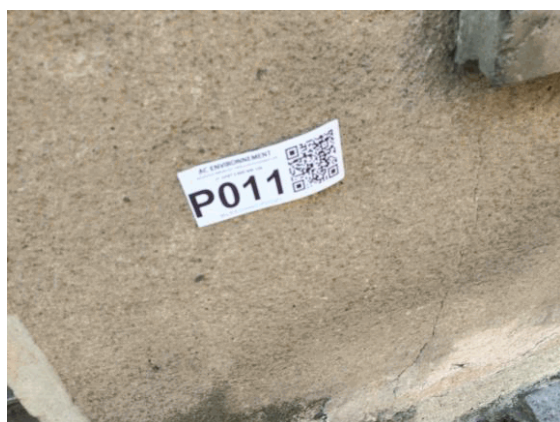
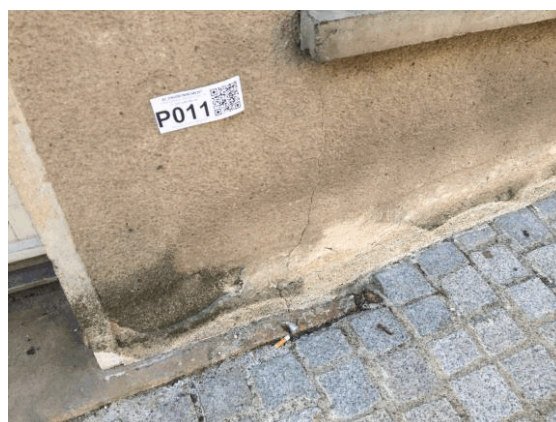
002OY000491 n°11 - 1 (P11)

| Plan | Localisation | Composant | Partie composant | Descriptif de l'action menée | | | | Laboratoire | | | Conclusion |
|---|---|---|---|---|---|---|---|---|---|---|---|
| Façade avant | Vol 5 (Façade avant) | Murs | Enduits projetés | P11 | Réalisation d'un prélèvement | Beige | 002OY000<br>491 n°11 -<br>1 -<br>002OY000<br>491 n°11 -<br>2 | P11 | Enduit beige en vrac hétérogène | Négatif | Négatif sur analyse |

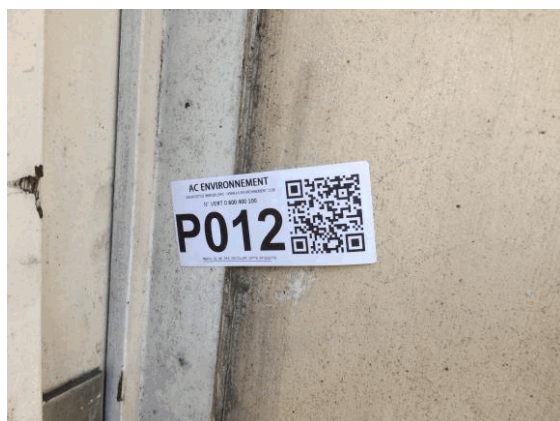
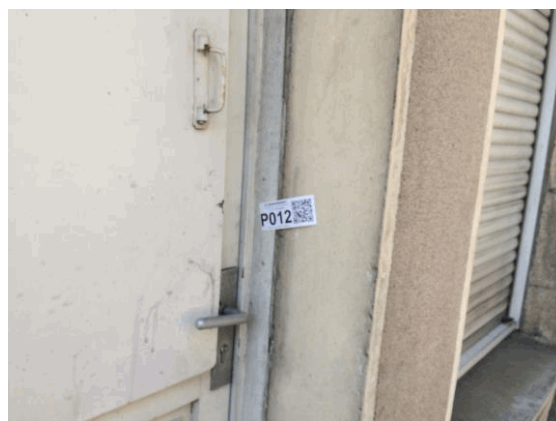
002OY000491 n°12 - 1 (P12)

| Plan | Localisation | Composant | Partie composant | Descriptif de l'action menée | | | | Laboratoire | | | Conclusion |
|---|---|---|---|---|---|---|---|---|---|---|---|
| Façade avant | Vol 5 (Façade avant) | Menuiseries | Reprise d'étanchéité | P12 | Réalisation d'un prélèvement | d'entrée | 002OY000<br>491 n°12 -<br>1 -<br>002OY000<br>491 n°12 -<br>2 | P12 | Matériau souple blanc avec poussières | Négatif | Négatif sur analyse |

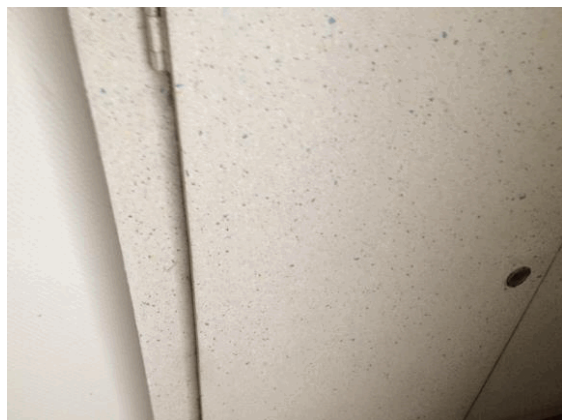
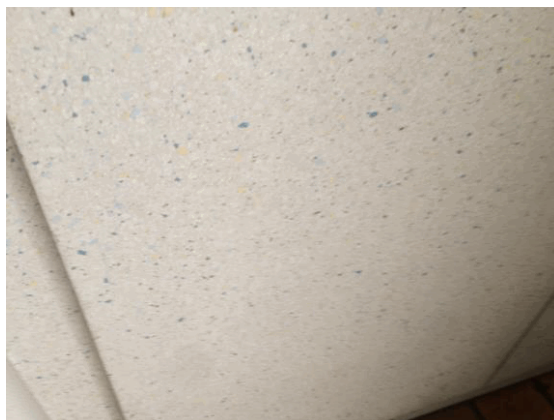
002OY000491 n°13 - 2 (P13)

| Plan | Localisation | Composant | Partie composant | Descriptif de l'action menée | | | | Laboratoire | | | Conclusion |
|---|---|---|---|---|---|---|---|---|---|---|---|
| Partie commune | Vol 1 (RDC) | Murs et cloisons | Peinture décoratives | P13 | Réalisation d'un prélèvement | multicolores | 002OY000<br>491 n°13 - 1 -<br>002OY000<br>491 n°13 - 2 | P13 | Peintures multiples en vrac | Négatif | Négatif sur analyse |

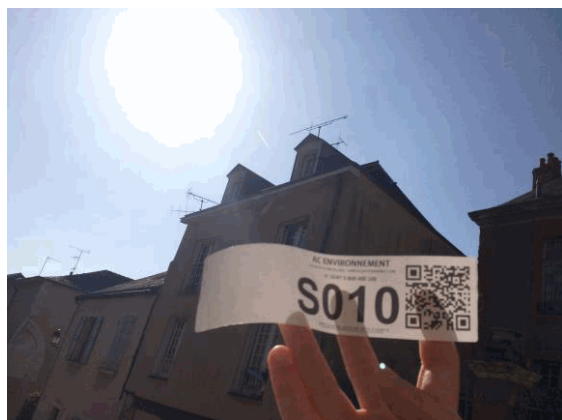
S10 - 1 (A10)

| Plan | Localisation | Composant | Partie composant | Descriptif de l'action menée | | | | Laboratoire | | | Conclusion |
|---|---|---|---|---|---|---|---|---|---|---|---|
| Plan masse + toiture | Vol 4 (Toiture) | Ardoises | Ardoises naturelles | S10 | | | S10 - 1 | | | | Matériau ne contenant pas d'amiante par nature |
