## Rapport de mission de repérage des matériaux et produits contenant de l'amiante avant travaux

| Adresse : | 61 RUE TROUVEE - RUE TROUVEE |
| CP - Ville : | 53200 CHATEAU GONTIER |
| Désignation : | Appartement n° 6 de type 2 situé au RDC |

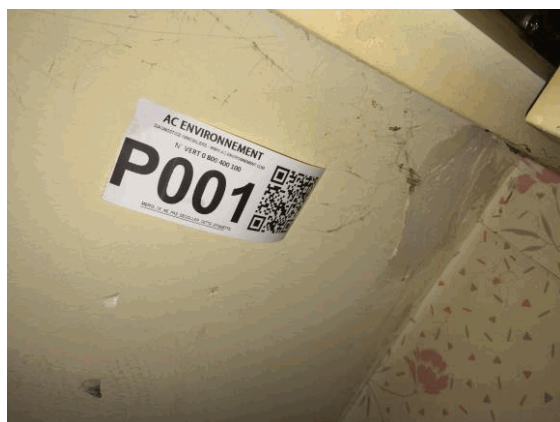
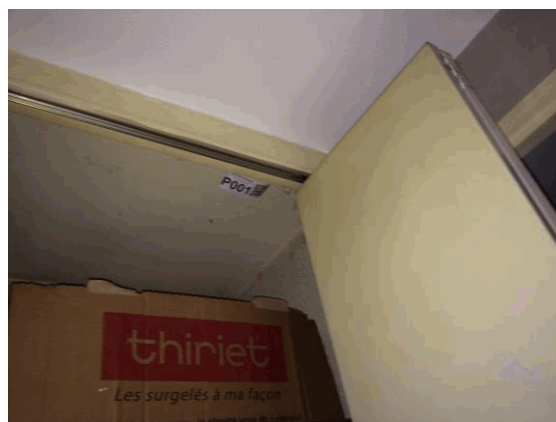
002OY000273 n°1 - 1 (P1)

| Plan | Localisation | Composant | Partie composant | Descriptif de l'action menée | | | | Laboratoire | | | Conclusion |
|---|---|---|---|---|---|---|---|---|---|---|---|
| LGT 6 | Vol 1 (Séjour) | Plafonds | Enduit plâtre | P1 | Réalisation d'un prélèvement | Plafonds pièces sèches | 002OY000<br>273 n°1 - 1<br>-<br>002OY000<br>273 n°1 - 2 | P1 | Enduit plâtreux blanc en vrac avec poussières + peinture non séparable | Négatif | Négatif sur analyse |

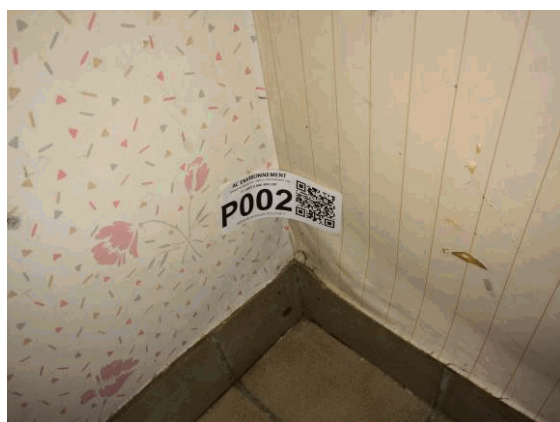
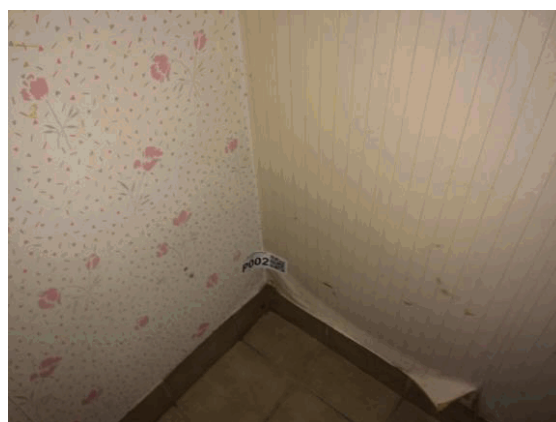
002OY000273 n°2 - 1 (P2)

| Plan | Localisation | Composant | Partie composant | Descriptif de l'action menée | | | | Laboratoire | | | Conclusion |
|---|---|---|---|---|---|---|---|---|---|---|---|
| LGT 6 | Vol 1 (Séjour) | Murs et cloisons | Jonction entre panneaux préfabriqués | P2 | Réalisation d'un prélèvement | doublage placoplatre pièces sèches | 002OY000<br>273 n°2 - 1<br>-<br>002OY000<br>273 n°2 - 2 | P2 | Matériau plâtreux blanc en vrac avec couche cartonnée + peintures multiples | Négatif | Négatif sur analyse |

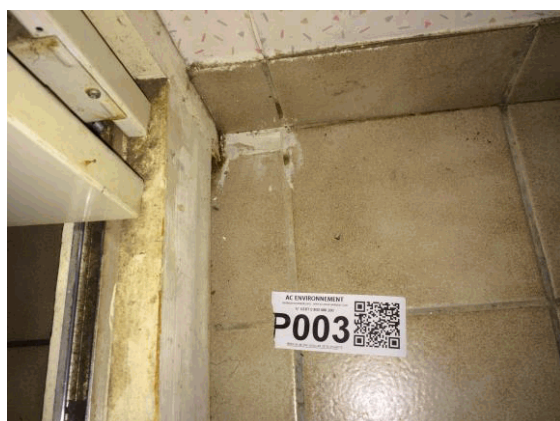
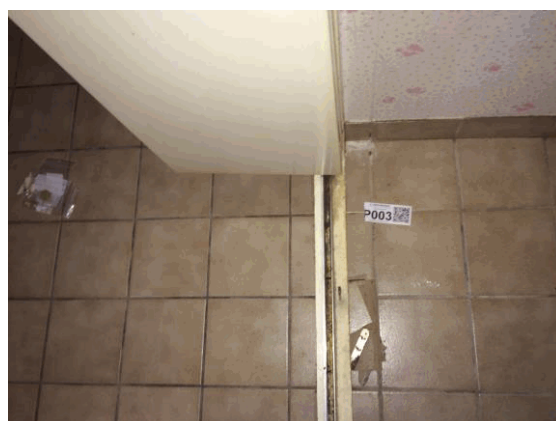
002OY000273 n°3 - 1 (P3)

| Plan | Localisation | Composant | Partie composant | Descriptif de l'action menée | | | | Laboratoire | | | Conclusion |
|---|---|---|---|---|---|---|---|---|---|---|---|
| LGT 6 | Vol 1 (Séjour) | Revêtement de sol | Colles de carrelage | P3 | Réalisation d'un prélèvement | carrelage marron +colle grises | 002OY000<br>273 n°3 - 1<br>-<br>002OY000<br>273 n°3 - 2 | P3 | Colle grise + matériau compact beige hétérogène + joint cassant gris avec poussières non séparable | Négatif | Négatif sur analyse |

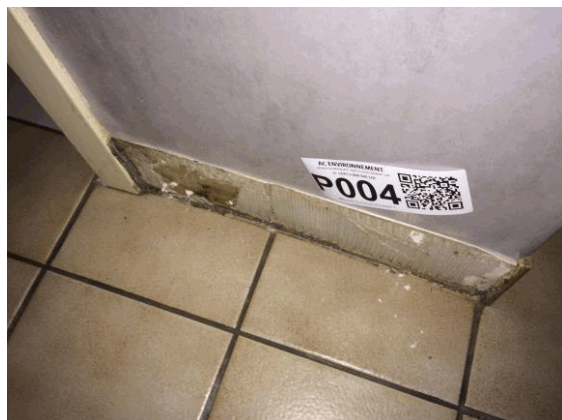
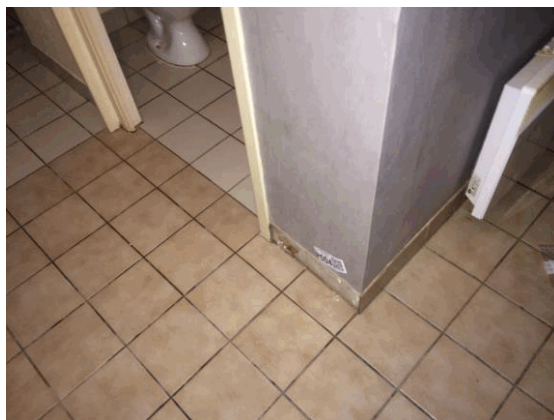
002OY000273 n°4 - 1 (P4)

| Plan | Localisation | Composant | Partie composant | Descriptif de l'action menée | | | | Laboratoire | | | Conclusion |
|---|---|---|---|---|---|---|---|---|---|---|---|
| LGT 6 | Vol 1 (Séjour) | Revêtement de mur | Colle de carrelage (plinthe) | P4 | Réalisation d'un prélèvement | faiences marrons+colle beige | 002OY000<br>273 n°4 - 1<br>-<br>002OY000<br>273 n°4 - 2 | P4 | Colle beige avec couche cartonnée + couche plâtreuse blanche non séparable | Négatif | Négatif sur analyse |

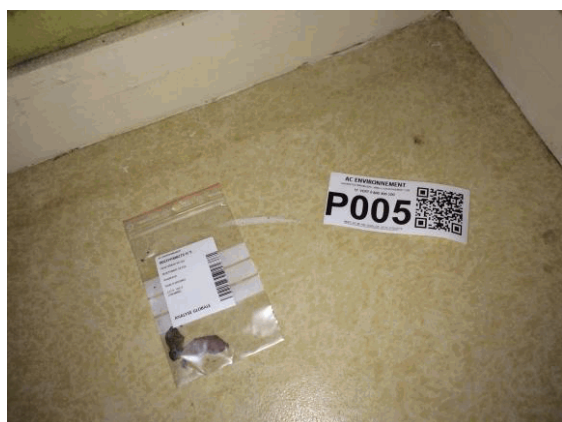
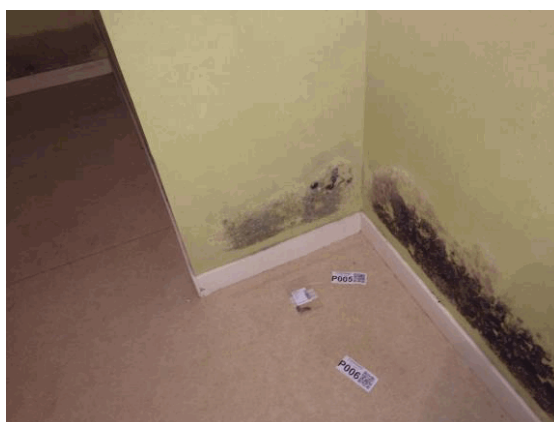
002OY000273 n°5 - 1 (P5)

| Plan | Localisation | Composant | Partie composant | Descriptif de l'action menée | | | | Laboratoire | | | Conclusion |
|---|---|---|---|---|---|---|---|---|---|---|---|
| LGT 6 | Vol 5 (Chambre) | Revêtement de sol | Ragréage | P5 | Réalisation d'un prélèvement | rose d'origines | 002OY000<br>273 n°5 - 1<br>-<br>002OY000<br>273 n°5 - 2 | P5 | Colle polymère jaune non séparable + ragréage rose + ragréage gris hétérogène | Négatif | Négatif sur analyse |

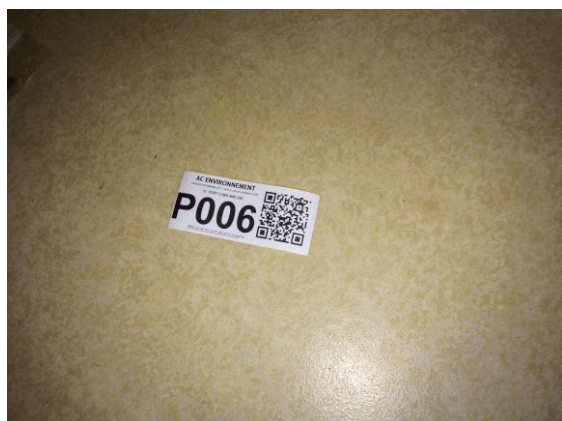
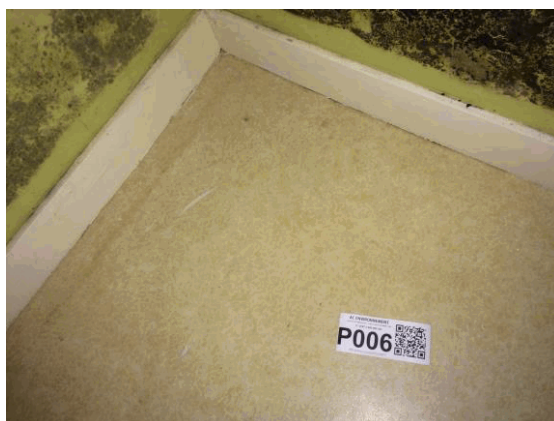
002OY000273 n°6 - 1 (P6)

| Plan | Localisation | Composant | Partie composant | Descriptif de l'action menée | | | | Laboratoire | | | Conclusion |
|---|---|---|---|---|---|---|---|---|---|---|---|
| LGT 6 | Vol 5 (Chambre) | Revêtement de sol | Lés plastiques avec sous-couche | P6 | Réalisation d'un prélèvement | linoléum jaune +colle jaune | 002OY000<br>273 n°6 - 1<br>-<br>002OY000<br>273 n°6 - 2 | P6 | Revêtement souple beige + colle polymère jaune avec poussières non séparable + ragréage rose + peinture non séparable | Négatif | Négatif sur analyse |

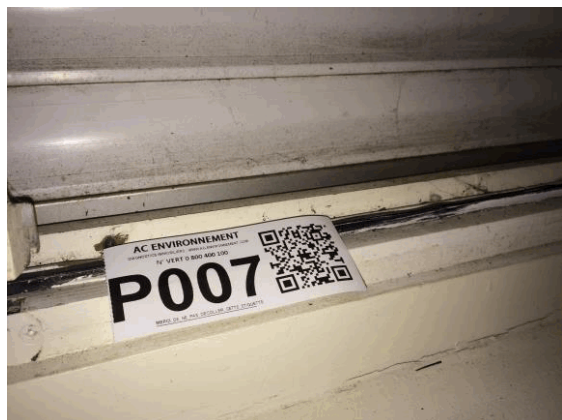
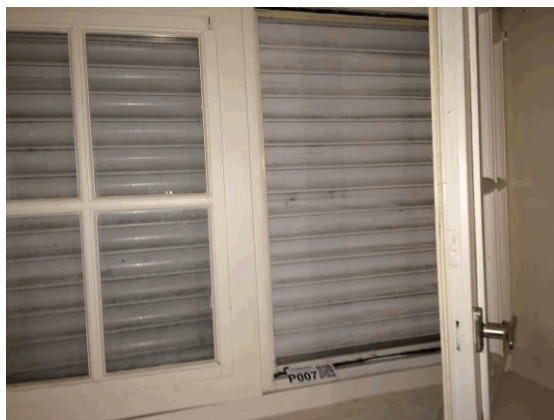
002OY000273 n°7 - 1 (P7)

| Plan | Localisation | Composant | Partie composant | Descriptif de l'action menée | | | | Laboratoire | | | Conclusion |
|---|---|---|---|---|---|---|---|---|---|---|---|
| LGT 6 | Vol 5 (Chambre) | Menuiseries | joints d'étanchéités | P7 | Réalisation d'un prélèvement | souple noir | 002OY000<br>273 n°7 - 1<br>-<br>002OY000<br>273 n°7 - 2 | P7 | Matériau souple noir avec poussières | Négatif | Négatif sur analyse |

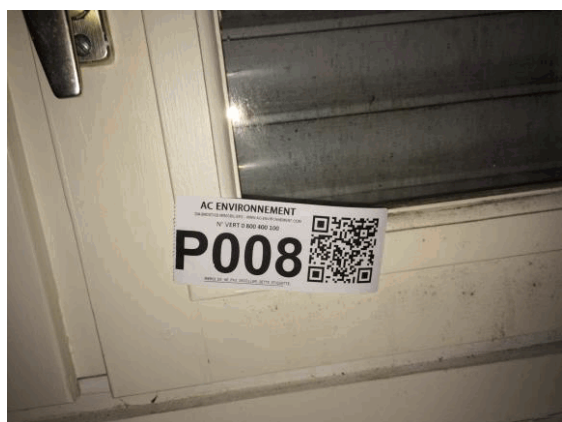
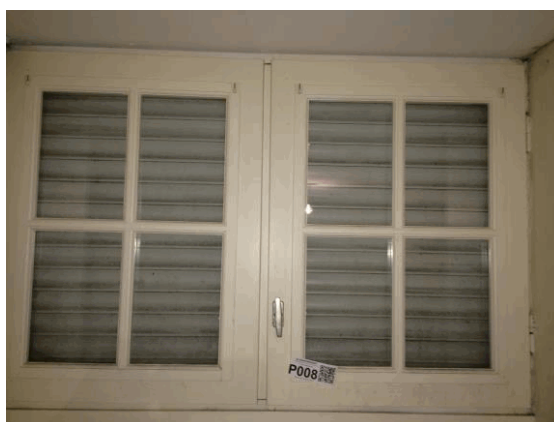
002OY000273 n°8 - 1 (P8)

| Plan | Localisation | Composant | Partie composant | Descriptif de l'action menée | | | | Laboratoire | | | Conclusion |
|---|---|---|---|---|---|---|---|---|---|---|---|
| LGT 6 | Vol 5 (Chambre) | Menuiseries | Mastic vitrier | P8 | Réalisation d'un prélèvement | mou et marron | 002OY000<br>273 n°8 - 1<br>-<br>002OY000<br>273 n°8 - 2 | P8 | Matériau mou rouge avec poussières | Négatif | Négatif sur analyse |

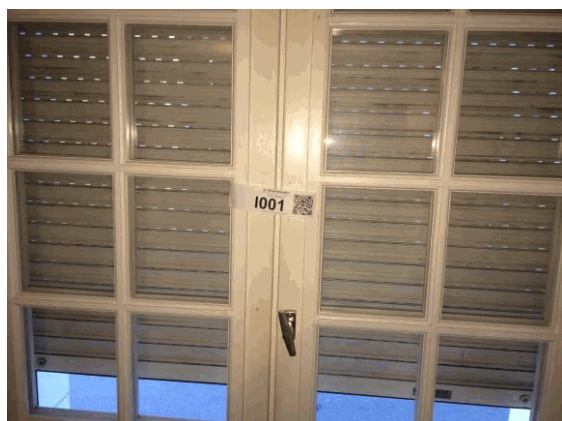
| Localisation | Matériau | Justification |
|---|---|---|
| Vol 1 (Séjour) | Mastic vitrier | Impossible d'accéder au mastic vitrier ou joint (verre encastrée dans menuiserie bois) |

| Plan | Localisation | Composant | Partie composant | Descriptif de l'action menée | | | | Laboratoire | | | Conclusion |
|---|---|---|---|---|---|---|---|---|---|---|---|
| LGT 6 | Vol 1 (Séjour) | Menuiseries | Mastic vitrier | I1 | | | I1 - 1 | | | | Impossible d'accéder au mastic vitrier ou joint (verre encastree dans menuiserie bois) |

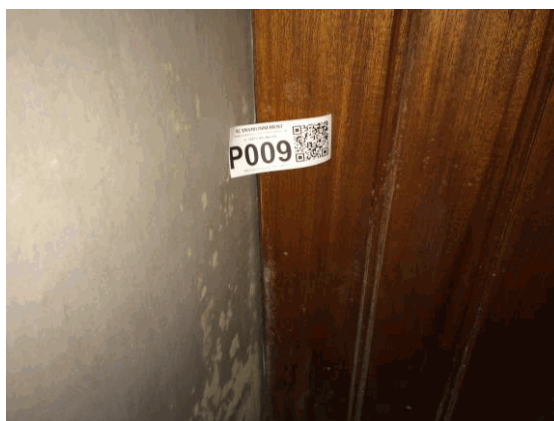
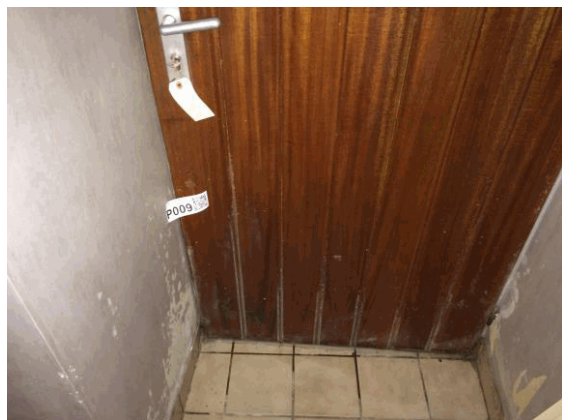
002OY000273 n°9 - 1 (P9)

| Plan | Localisation | Composant | Partie composant | Descriptif de l'action menée | | | | Laboratoire | | | Conclusion |
|---|---|---|---|---|---|---|---|---|---|---|---|
| LGT 6 | Vol 1 (Séjour) | Porte d'entrée | Joint d'étanchéité | P9 | Réalisation d'un prélèvement | noir | 002OY000<br>273 n°9 - 1<br>-<br>002OY000<br>273 n°9 - 2 | P9 | Matériau souple noir avec poussières + matériau souple incolore | Négatif | Négatif sur analyse |

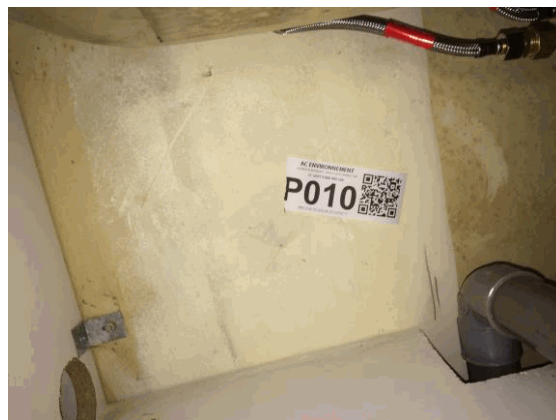
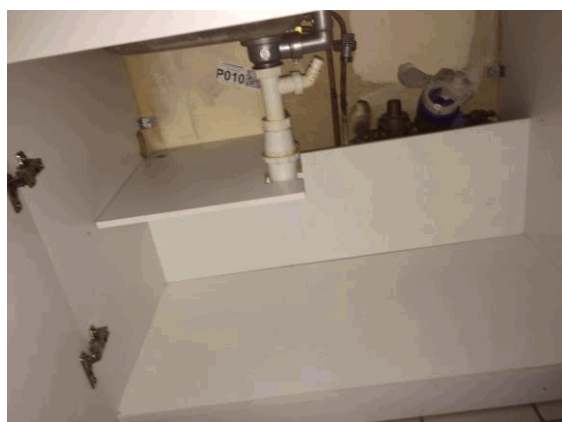
002OY000273 n°10 - 1 (P10)

| Plan | Localisation | Composant | Partie composant | Descriptif de l'action menée | | | | Laboratoire | | | Conclusion |
|---|---|---|---|---|---|---|---|---|---|---|---|
| LGT 6 | Vol 2 (Cuisine) | Murs et cloisons | Jonction entre panneaux préfabriqués | P10 | Réalisation d'un prélèvement | doublage placoplatre pièces humides | 002OY000<br>273 n°10 - 1 -<br>002OY000<br>273 n°10 - 2 | P10 | Matériau plâtreux blanc en vrac avec couche cartonnée non séparable + peinture non séparable | Négatif | Négatif sur analyse |

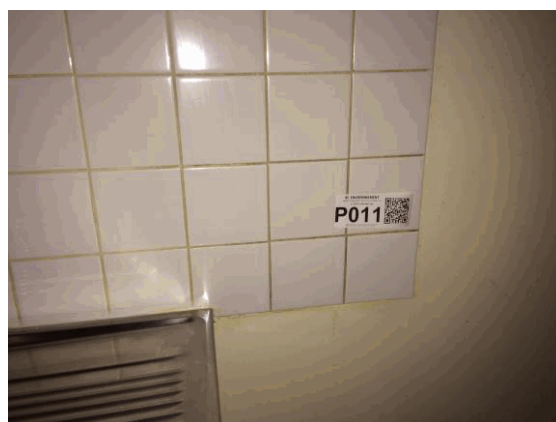
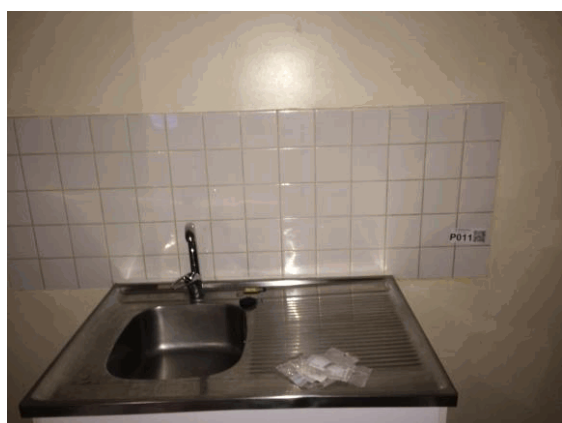
002OY000273 n°11 - 1 (P11)

| Plan | Localisation | Composant | Partie composant | Descriptif de l'action menée | | | | Laboratoire | | | Conclusion |
|---|---|---|---|---|---|---|---|---|---|---|---|
| LGT 6 | Vol 2 (Cuisine) | Revêtement de mur | Colle de carrelage (faïence) | P11 | Réalisation d'un prélèvement | blanche de cuisine | 002OY000<br>273 n°11 - 1 -<br>002OY000<br>273 n°11 - 2 | P11 | Colle grise avec couche cartonnée + couche plâtreuse blanche | Négatif | Négatif sur analyse |

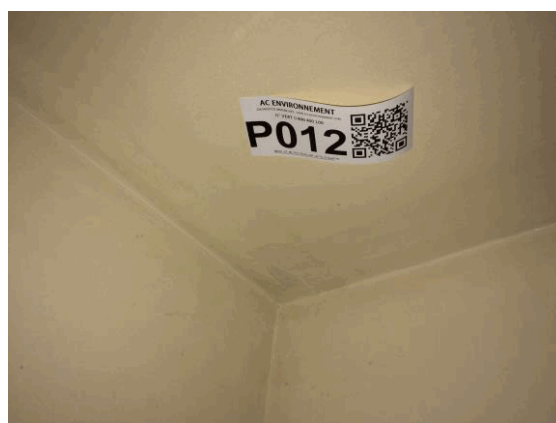
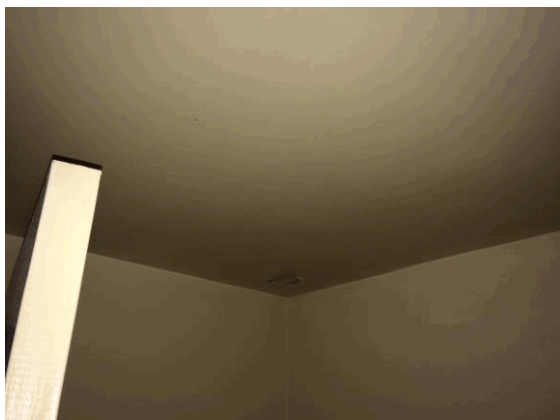
002OY000273 n°12 - 1 (P12)

| Plan | Localisation | Composant | Partie composant | Descriptif de l'action menée | | | | Laboratoire | | | Conclusion |
|---|---|---|---|---|---|---|---|---|---|---|---|
| LGT 6 | Vol 2 (Cuisine) | Plafonds | Enduit plâtre | P12 | Réalisation d'un prélèvement | plafonds pièces humides | 002OY000<br>273 n°12 - 1 -<br>002OY000<br>273 n°12 - 2 | P12 | Enduit plâtreux blanc en vrac non séparable + matériau gris en vrac non séparable + peinture non séparable | Négatif | Négatif sur analyse |

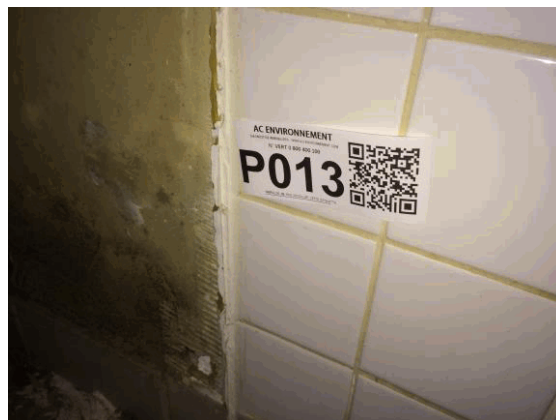
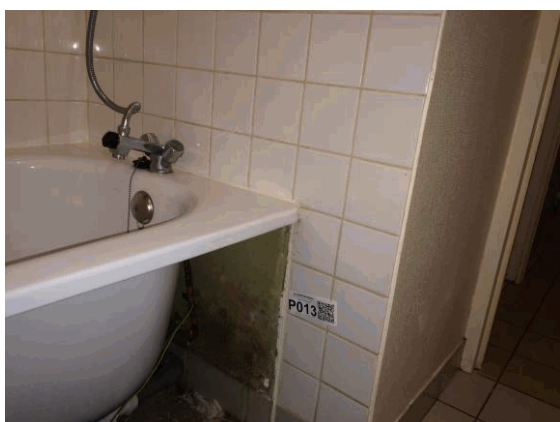
002OY000273 n°13 - 1 (P13)

| Plan | Localisation | Composant | Partie composant | Descriptif de l'action menée | | | | Laboratoire | | | Conclusion |
|---|---|---|---|---|---|---|---|---|---|---|---|
| LGT 6 | Vol 4 (SDB) | Revêtement de mur | Colle de carrelage (faïence) | P13 | Réalisation d'un prélèvement | blanches | 002OY000<br>273 n°13 - 1 -<br>002OY000<br>273 n°13 - 2 | P13 | Colle beige avec couche cartonnée + couche plâtreuse blanche en faible quantité non séparable | Négatif | Négatif sur analyse |

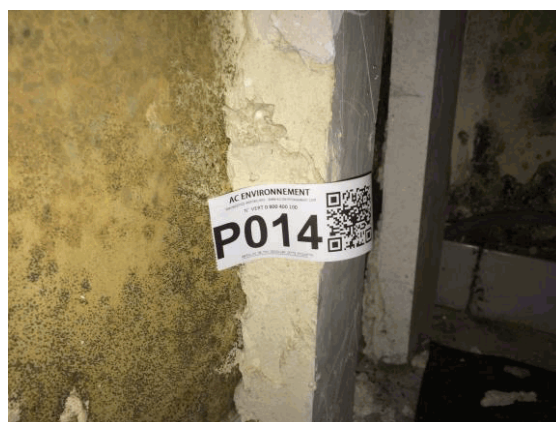
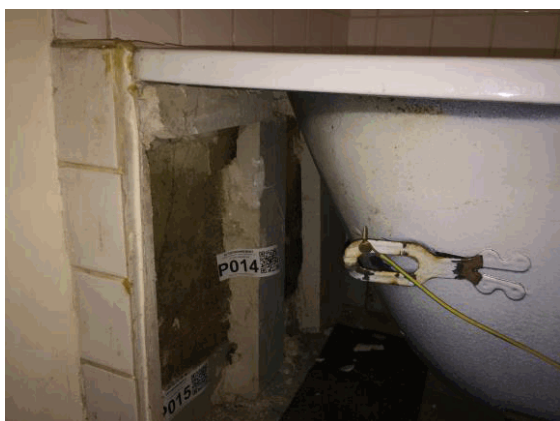
002OY000273 n°14 - 1 (P14)

| Plan | Localisation | Composant | Partie composant | Descriptif de l'action menée | | | | Laboratoire | | | Conclusion |
|---|---|---|---|---|---|---|---|---|---|---|---|
| LGT 6 | Vol 4 (SDB) | Murs et cloisons | Enduit plâtre | P14 | Réalisation d'un prélèvement | plaques de plâtre +map en support de baignoire | 002OY000<br>273 n°14 - 1 -<br>002OY000<br>273 n°14 - 2 | P14 | Enduit compact beige en vrac + matériau plâtreux blanc | Négatif | Négatif sur analyse |

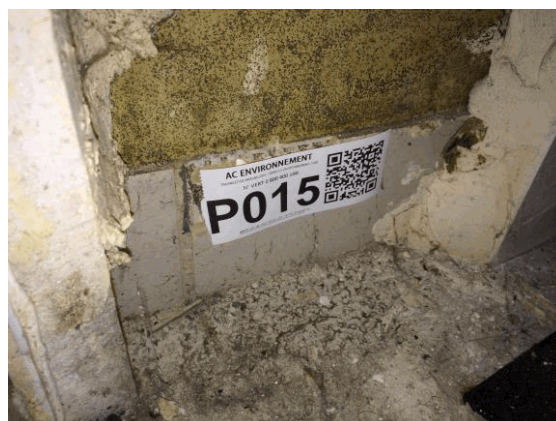
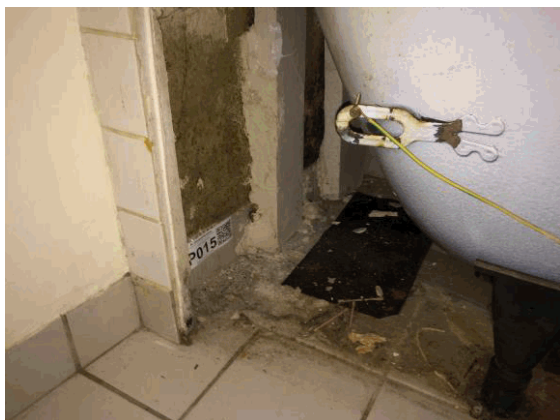
002OY000273 n°15 - 1 (P15)

| Plan | Localisation | Composant | Partie composant | Descriptif de l'action menée | | | | Laboratoire | | | Conclusion |
|---|---|---|---|---|---|---|---|---|---|---|---|
| LGT 6 | Vol 4 (SDB) | Revêtement de mur | Colle de carrelage (plinthe) | P15 | Réalisation d'un prélèvement | plinthe grises claires | 002OY000<br>273 n°15 - 1 -<br>002OY000<br>273 n°15 - 2 | P15 | Colle beige avec couche en papier | Négatif | Négatif sur analyse |

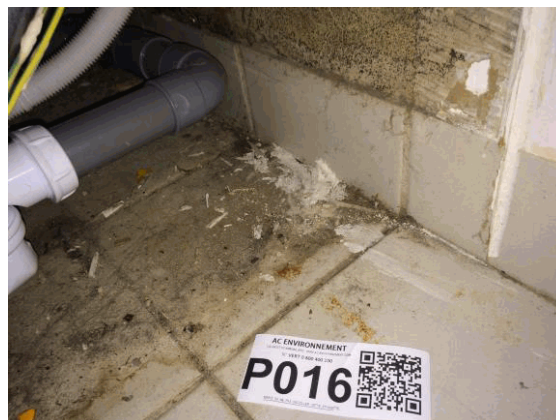
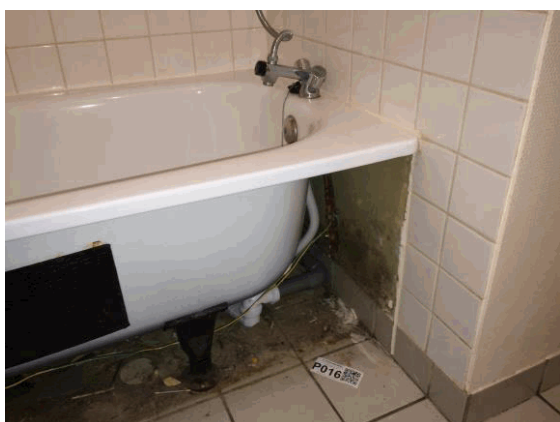
002OY000273 n°16 - 1 (P16)

| Plan | Localisation | Composant | Partie composant | Descriptif de l'action menée | | | | Laboratoire | | | Conclusion |
|---|---|---|---|---|---|---|---|---|---|---|---|
| LGT 6 | Vol 4 (SDB) | Revêtement de sol | Colles de carrelage | P16 | Réalisation d'un prélèvement | gris clair | 002OY000<br>273 n°16 - 1<br>-<br>002OY000<br>273 n°16 - 2 | P16 | Colle grise hétérogène avec poussières + matériau souple blanc non séparable | Négatif | Négatif sur analyse |

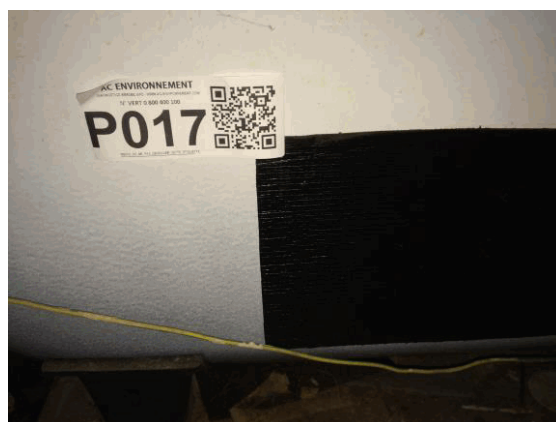
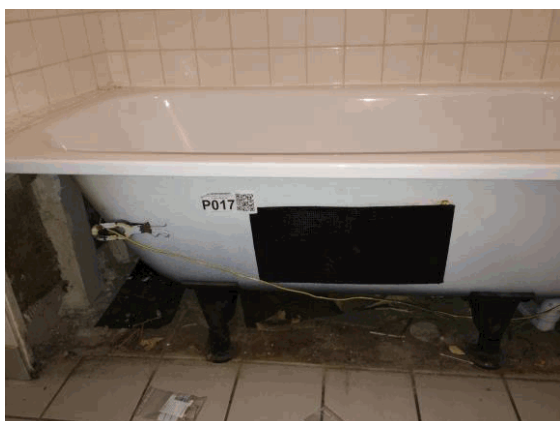
002OY000273 n°17 - 1 (P17)

| Plan | Localisation | Composant | Partie composant | Descriptif de l'action menée | | | | Laboratoire | | | Conclusion |
|---|---|---|---|---|---|---|---|---|---|---|---|
| LGT 6 | Vol 4 (SDB) | Baignoire | Tampon bitumineux | P17 | Réalisation d'un prélèvement | noir | 002OY000<br>273 n°17 -<br>1 -<br>002OY000<br>273 n°17 -<br>2 | P17 | Tampon bitumineux noir en vrac avec couche en papier | Négatif | Négatif sur analyse |

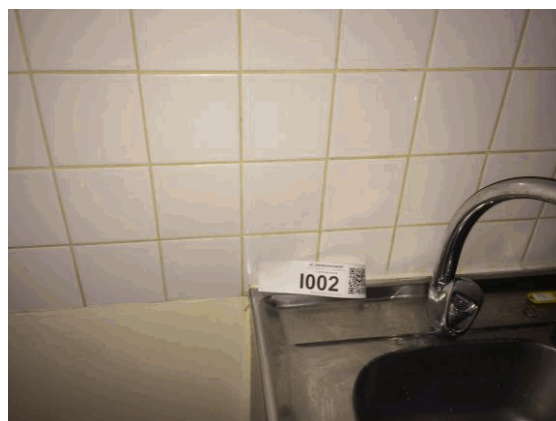
| Plan | Localisation | Composant | Partie composant | Descriptif de l'action menée | | | | Laboratoire | | | Conclusion |
|---|---|---|---|---|---|---|---|---|---|---|---|
| LGT 6 | Vol 2 (Cuisine) | Evier | Mastic étanchéité | I2 | | | I2 - 1 | | | | Aucun prélèvement réalisé à la demande du client sur l'ensemble des mastics des appareils sanitaires et équipements divers |
| LGT 6 | Vol 4 (SDB) | Evier | Mastic étanchéité | I2 | | | I2 - 1 | | | | Aucun prélèvement réalisé à la demande du client sur l'ensemble des mastics des appareils sanitaires et équipements divers |
