Rapport de mission de repérage des matériaux et produits contenant de l'amiante avant travaux

| Adresse : | PORCHE DU LOUVRE |
| CP - Ville : | 53200 CHATEAU GONTIER |
| Désignation : | Bâtiment composé de 2 cages et de 2 étages |

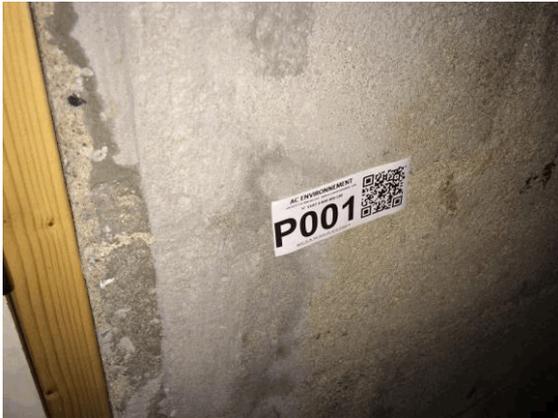
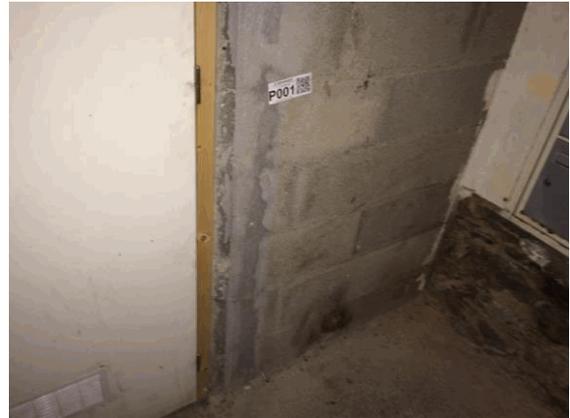
002OY000275 n°1 - 1 (P1)

| Plan | Localisation | Composant | Partie composant | Descriptif de l'action menée | | | | Laboratoire | | | Conclusion |
|---|--|---|---|---|--|---|---|---|--|---|---|
| porche | Vol 2 (Local poubelle) | Murs et cloisons | Joint de scellement | P1 | Réalisation d'un prélèvement | parpaing gris | 002OY000 275 n°1 - 1 - - 002OY000 275 n°1 - 2 | P1 | Matériau gris en vrac + peinture non séparable | Négatif | Négatif sur analyse |

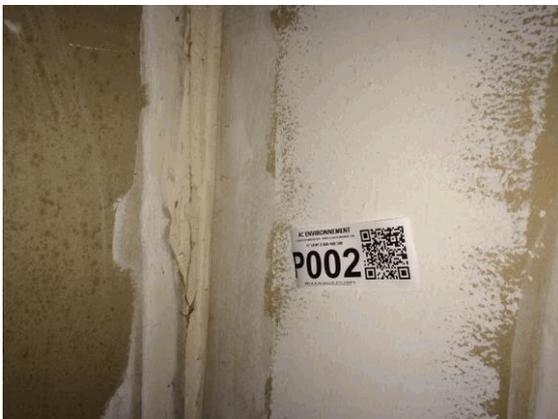
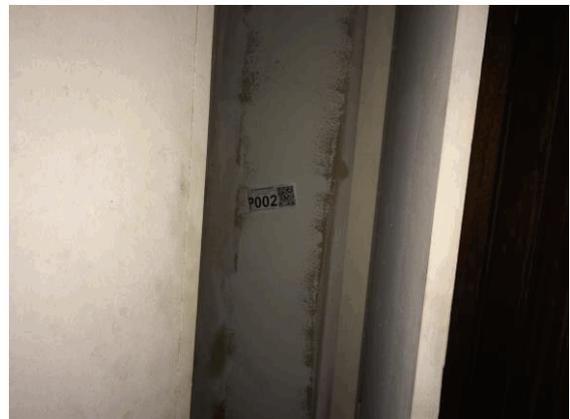
002OY000275 n°2 - 1 (P2)

| Plan | Localisation | Composant | Partie composant | Descriptif de l'action menée | | | | Laboratoire | | | Conclusion |
|---|--|---|---|---|--|---|---|---|--|---|---|
| porche | Vol 3 (Local technique) | Murs et cloisons | Jonction entre panneaux préfabriqués | P2 | Réalisation d'un prélèvement | doublage placoplatre | 002OY000 275 n°2 - 1 - - 002OY000 275 n°2 - 2 | P2 | Matériau plâtreux blanc en vrac avec couche en papier + peinture non séparable | Négatif | Négatif sur analyse |

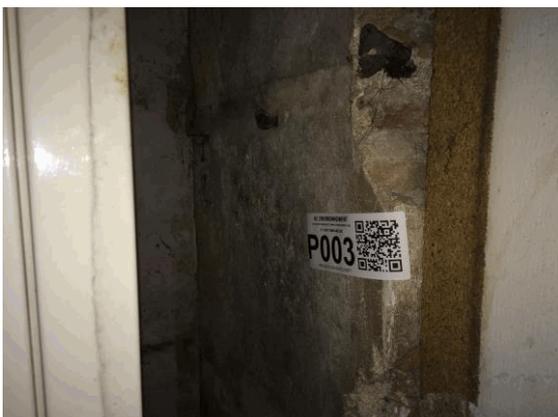
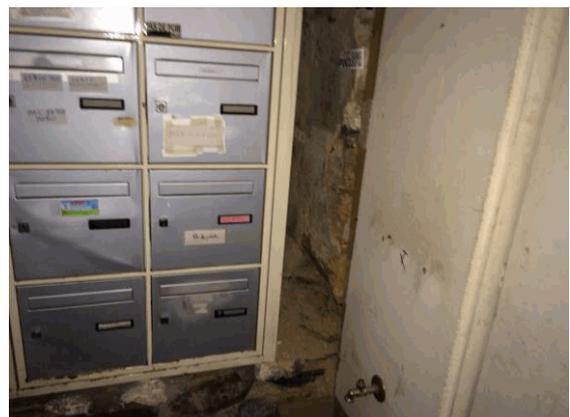
002OY000275 n°3 - 1 (P3)

| Plan | Localisation | Composant | Partie composant | Descriptif de l'action menée | | | | Laboratoire | | | Conclusion |
|---|--|---|---|---|--|---|---|---|--|---|---|
| porche | Vol 3 (Local technique) | Murs et cloisons | Enduit ciment | P3 | Réalisation d'un prélèvement | scellements des anciennes pierres | 002OY000 275 n°3 - 1 - 002OY000 275 n°3 - 2 | P3 | Enduit beige en vrac non séparable + peinture non séparable | Négatif | Négatif sur analyse |

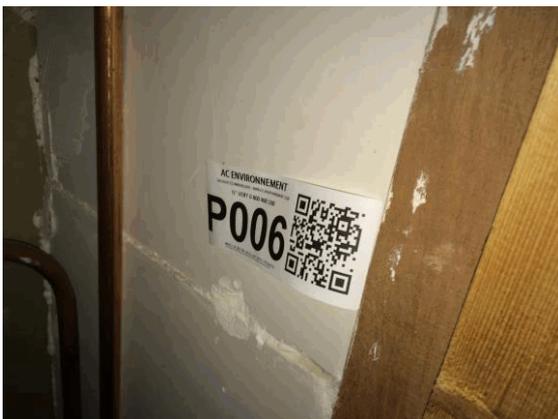
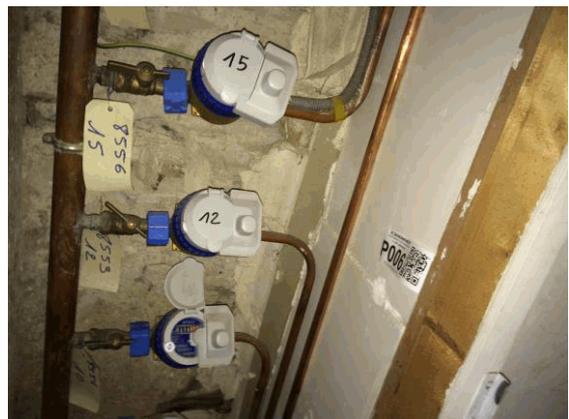
002OY000275 n°6 - 1 (P6)

| Plan | Localisation | Composant | Partie composant | Descriptif de l'action menée | | | | Laboratoire | | | Conclusion |
|---|--|---|---|---|--|---|---|---|--|---|---|
| porche | Vol 3 (Local technique) | Murs et cloisons | Enduit plâtre | P6 | Réalisation d'un prélèvement | cloison de plâtre + scellement | 002OY000 275 n°6 - 1 - 002OY000 275 n°6 - 2 | P6 | Enduit plâtreux blanc en vrac avec poussières + peinture non séparable | Négatif | Négatif sur analyse |

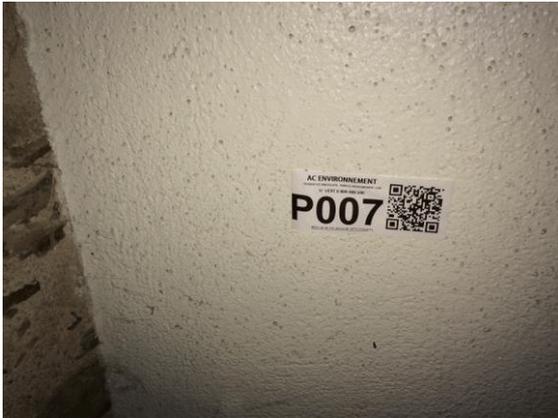
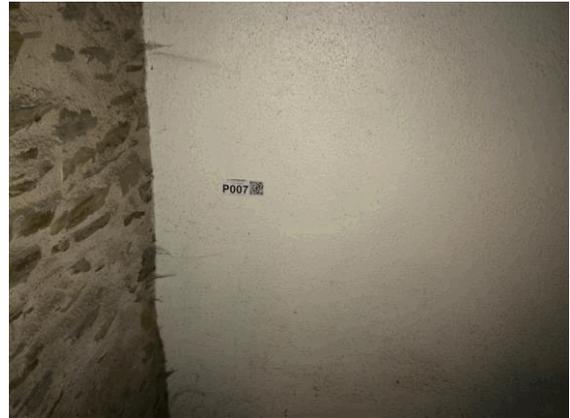
002OY000275 n°7 - 1 (P7)

| Plan | Localisation | Composant | Partie composant | Descriptif de l'action menée | | | | Laboratoire | | | Conclusion |
|---|--|---|---|---|--|---|---|---|--|---|---|
| porche | Vol 4 (RDC Pc. 1) | Murs et cloisons | Enduit ciment | P7 | Réalisation d'un prélèvement | lissés blancs | 002OY000 275 n°7 - 1 - 002OY000 275 n°7 - 2 | P7 | Enduit beige en vrac + peinture non séparable | Négatif | Négatif sur analyse |

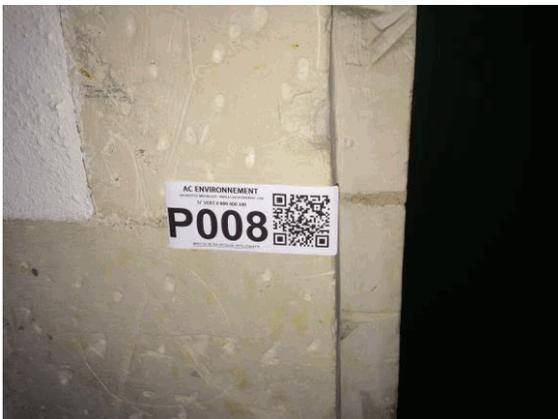
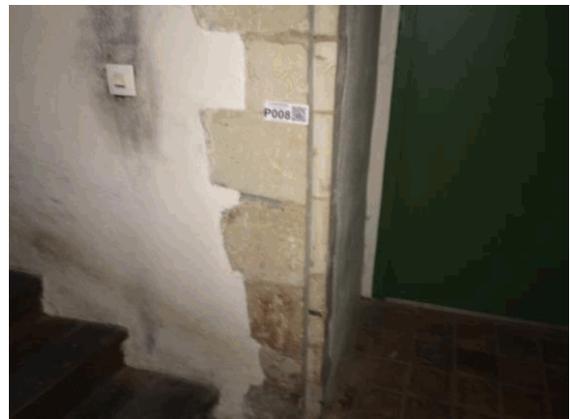
002OY000275 n°8 - 1 (P8)

| Plan | Localisation | Composant | Partie composant | Descriptif de l'action menée | | | | Laboratoire | | | Conclusion |
|---|---|---|---|---|--|---|---|---|---|---|---|
| porche | Vol 4 (RDC Pc. 1) | Murs et cloisons | Joint de scellement | P8 | Réalisation d'un prélèvement | des pierres beige | 002OY000 275 n°8 - 1 - 002OY000 275 n°8 - 2 | P8 | Matériau gris en vrac | Négatif | Négatif sur analyse |

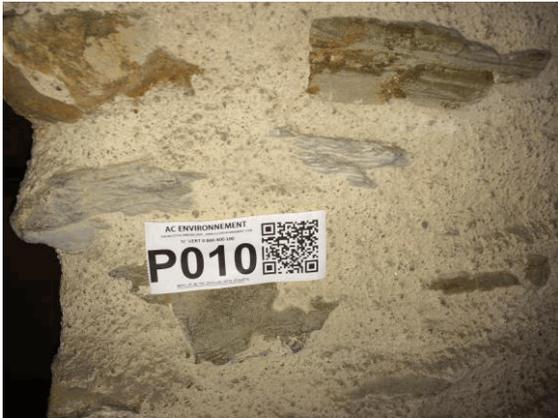
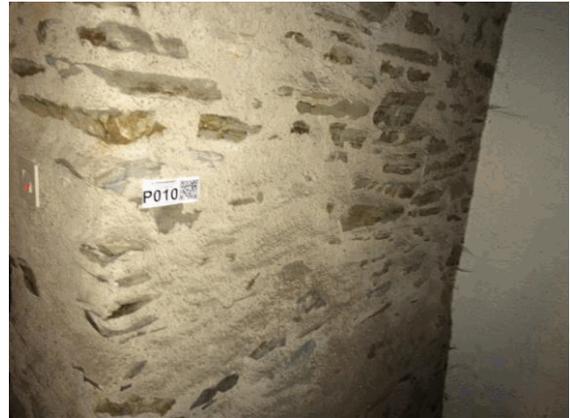
002OY000275 n°10 - 1 (P10)

| Plan | Localisation | Composant | Partie composant | Descriptif de l'action menée | | | | Laboratoire | | | Conclusion |
|---|---|---|---|---|---|---|--|---|---|---|---|
| porche | Vol 4 (RDC Pc. 1) | Murs et cloisons | Enduit ciment | P10 | Réalisation d'un prélèvement | beige de finition entre pierres | 002OY000 275 n°10 - 1 - 002OY000 275 n°10 - 2 | P10 | Enduit beige en vrac | Négatif | Négatif sur analyse |

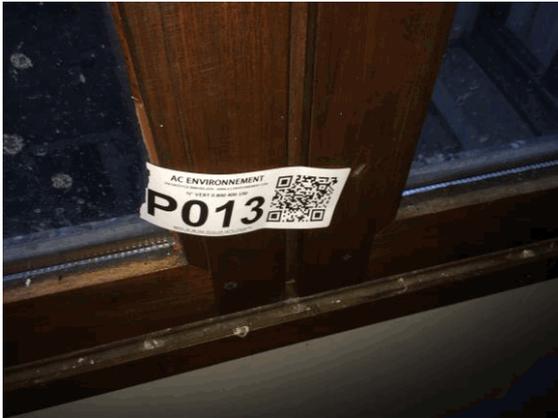
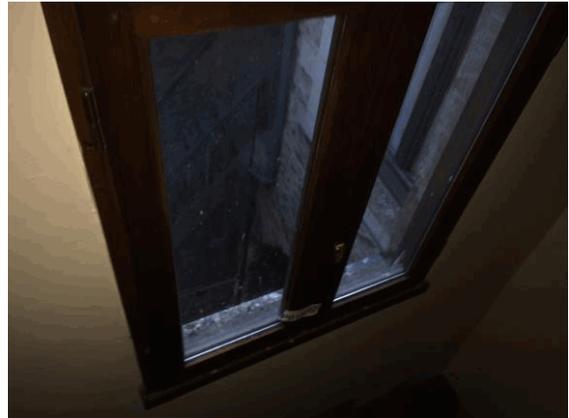
002OY000275 n°13 - 1 (P13)

| Plan | Localisation | Composant | Partie composant | Descriptif de l'action menée | | | | Laboratoire | | | Conclusion |
|---|---|---|---|---|---|---|--|---|---|---|---|
| étages PC1 | Vol 6 (R+1 Pc. 1) | Menuiseries | Mastic vitrier | P13 | Réalisation d'un prélèvement | mou marron | 002OY000 275 n°13 - 1 - 002OY000 275 n°13 - 2 | P13 | Matériau mou marron avec poussières | Négatif | Négatif sur analyse |

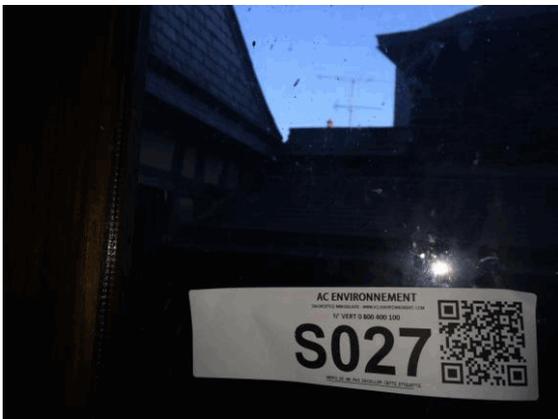
| Référence | Localisation | Action |
|---|---|---|
| S27 - 1 (A27) | toiture - Vol 10 (Toiture) | Absence : pas d'amiante par nature |

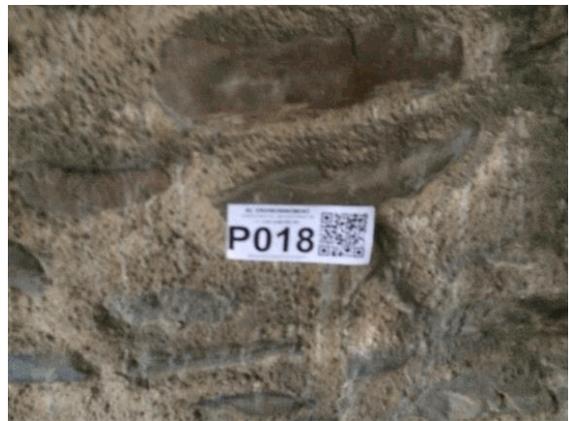
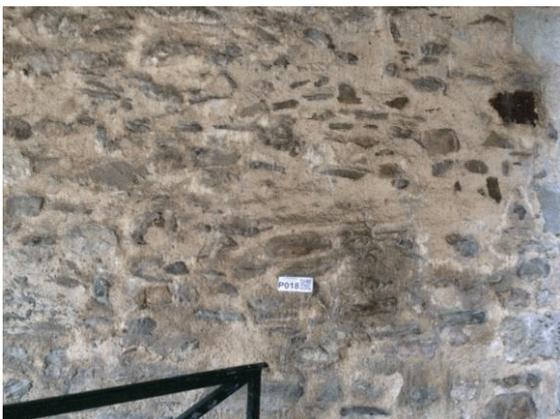
002OY000275 n°18 - 1 (P18)

| Plan | Localisation | Composant | Partie composant | Descriptif de l'action menée | | | | Laboratoire | | | Conclusion |
|---|---|---|---|---|---|---|--|---|---|---|---|
| façade arrière | Vol 12 (façade arrière) | Murs | Enduits projetés | P18 | Réalisation d'un prélèvement | beige entre pierres | 002OY000 275 n°18 - 1 - 002OY000 275 n°18 - 2 | P18 | Enduit compact beige | Négatif | Négatif sur analyse |

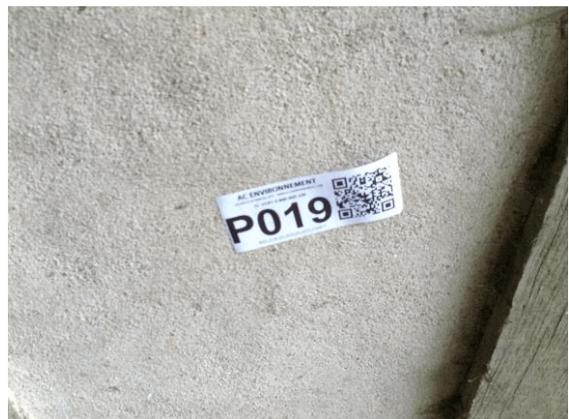
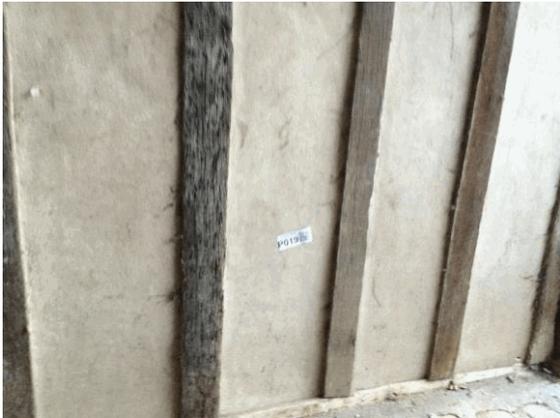
002OY000275 n°19 - 1 (P19)

| Plan | Localisation | Composant | Partie composant | Descriptif de l'action menée | | | | Laboratoire | | | Conclusion |
|---|---|---|---|---|---|---|--|---|---|---|---|
| porche | Vol 1 (Porche) | Murs | Enduits projetés | P19 | Réalisation d'un prélèvement | beige lissés | 002OY000 275 n°19 - 1 - 002OY000 275 n°19 - 2 | P19 | Enduit beige en vrac avec poussières | Négatif | Négatif sur analyse |
