Rapport de mission de repérage des matériaux et produits contenant de l'amiante avant travaux

Adresse :	PASSAGE DU LOUVRE
CP - Ville :	53200 CHATEAU GONTIER
Référence client :	_0040000001_
Date du repérage :	20/02/2017
Désignation :	Bâtiment composé de 1 cage et de 1 étage

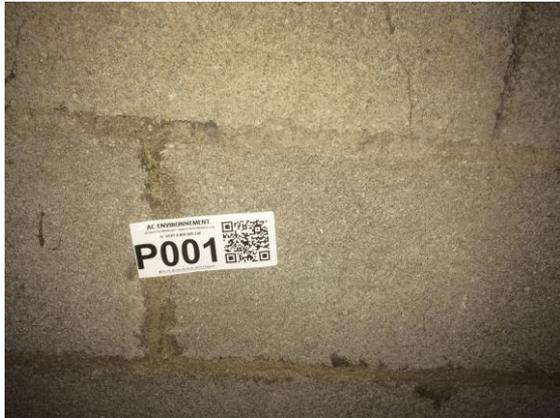
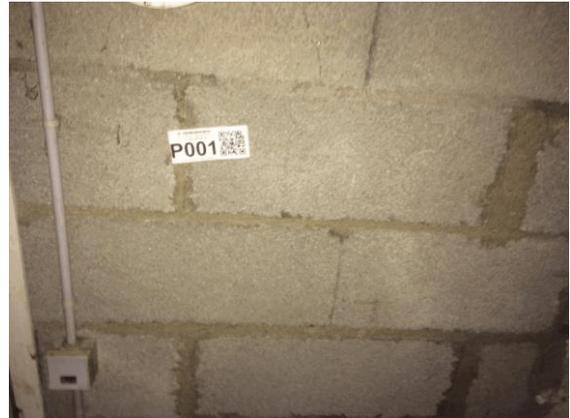
002OY000408 n°1 - 1 (P1)

Fraction Analysée	Technique analytique et date d'analyse	Résultat	Type d'amiante	Nb de préparations
▶ Matériau gris en vrac hétérogène	META le 07/03/2017	Amiante non détecté	---	2

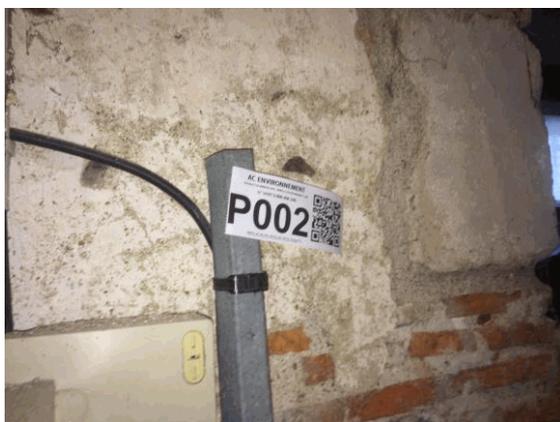
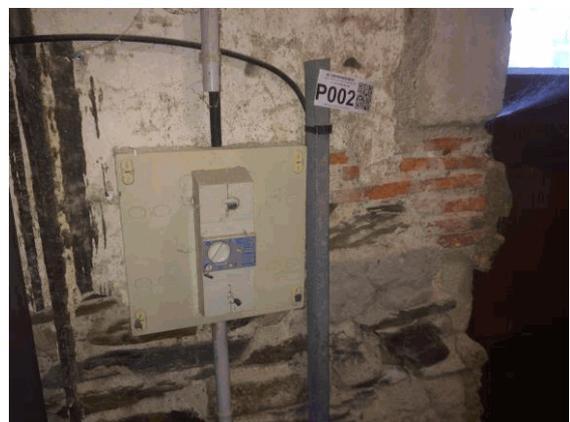
002OY000408 n°2 - 1 (P2)

Fraction Analysée	Technique analytique et date d'analyse	Résultat	Type d'amiante	Nb de préparations
▶ Enduit plâtreux blanc en vrac + matériau compact gris	META le 07/03/2017	Amiante non détecté	---	1

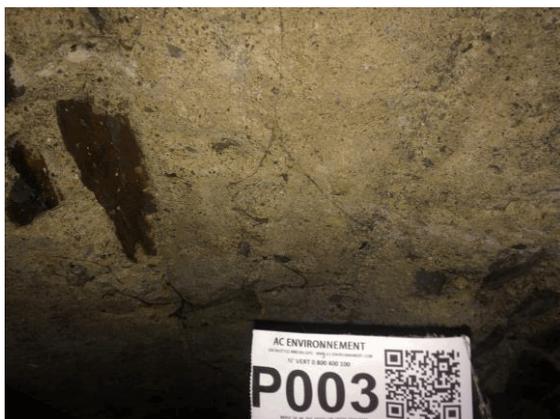
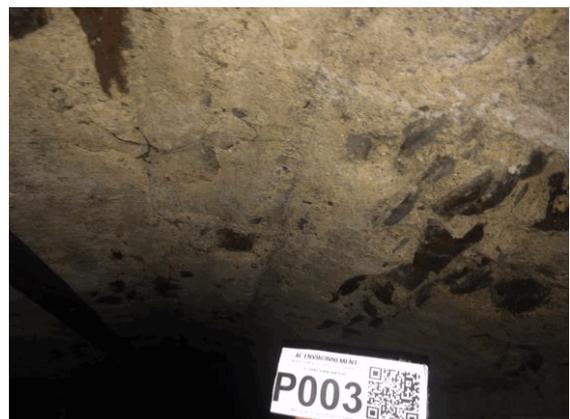
002OY000408 n°3 - 1 (P3)

Fraction Analysée	Technique analytique et date d'analyse	Résultat	Type d'amiante	Nb de préparations
▶ Enduit beige en vrac hétérogène	META le 07/03/2017	Amiante non détecté	---	1

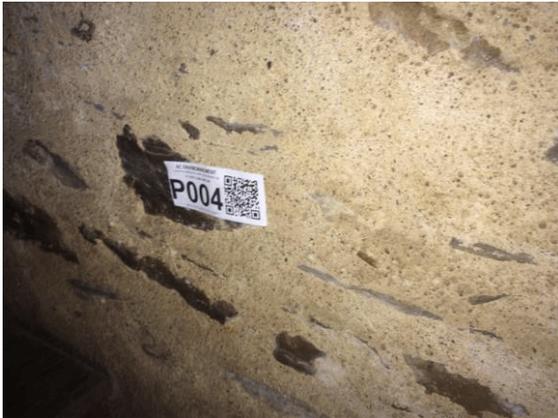
002OY000408 n°4 - 1 (P4)

Fraction Analysée	Technique analytique et date d'analyse	Résultat	Type d'amiante	Nb de préparations
▶ Enduit compact beige hétérogène	META le 07/03/2017	Amiante non détecté	---	1

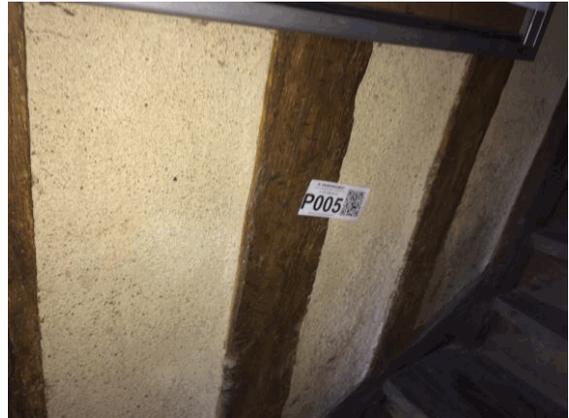
002OY000408 n°5 - 1 (P5)

Fraction Analysée	Technique analytique et date d'analyse	Résultat	Type d'amiante	Nb de préparations
▶ Enduit gris hétérogène + matériau compact beige hétérogène	META le 07/03/2017	Amiante non détecté	---	1

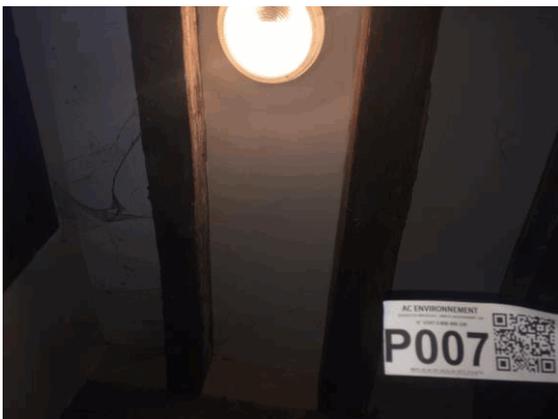
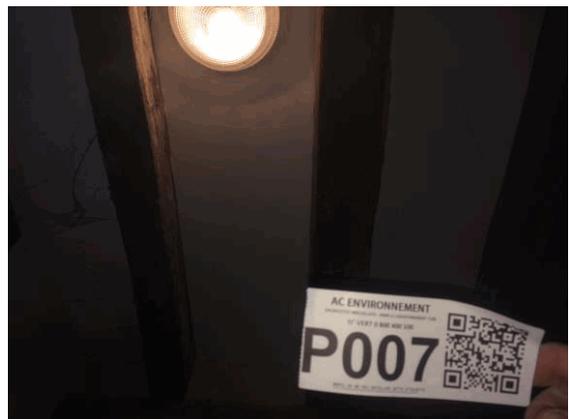
002OY000408 n°7 - 1 (P7)

P7	Plafond et faux-plafonds	Faux plafonds	Enduit plâtreux blanc en vrac non séparable + peinture non séparable + carton + matériau plâtreux blanc non séparable + papier non séparable - plafonds placoplatre -	ETAGES - Vol 6 (R+2)	
P8	Revêtement de sol	Revêtement de sol	Matériau compact gris hétérogène - -	RDC - Vol 2 (Boîtes aux lettres)

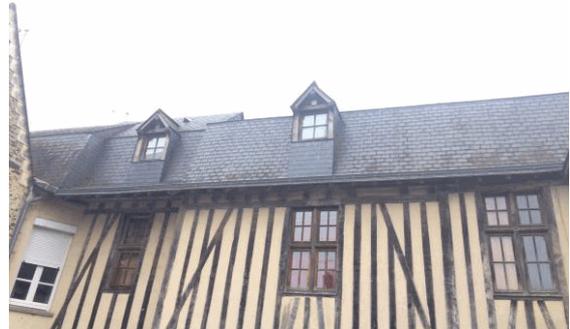
Référence	Localisation	Action
S17 - 1 (A17)	TOITURE - Vol 7 (Toiture)	Absence : pas d'amiante par nature
