## Rapport de mission de repérage des matériaux et produits contenant de l'amiante avant travaux

| Adresse : | 61 RUE TROUVE - PASSAGE LOUVRE |
| Date du repérage : | 19/06/2017 |
| Désignation : | Appartement n° 3 de type 1BIS situé au RDC |

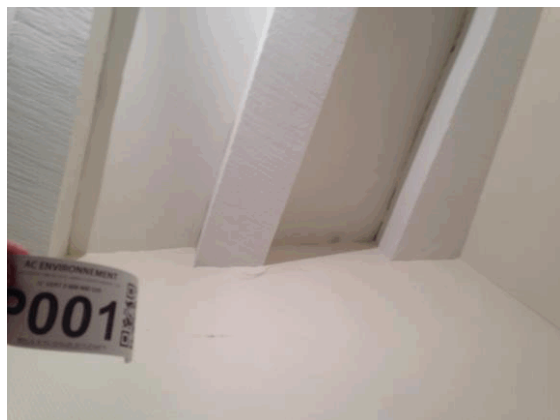
| Plan | Localisation | Composant | Partie composant | Descriptif de l'action menée | | | | Laboratoire | | | Conclusion |
|---|---|---|---|---|---|---|---|---|---|---|---|
| Appartement n°3 | Vol 1 (Entrée) | Faux plafonds | Fine couche enduit sur bois | P1 | Réalisation d'un prélèvement | | 002TZ0001<br>88 n°1 - 1 | P1 | Enduit plâtreux blanc + toile fibreuse blanche non séparable + peinture non séparable + bois non séparable | Négatif | Négatif sur analyse |

| Référence | Localisation | Action |
|---|---|---|
| 002TZ000188 n°1 - 1 (P1) | Appartement n°3 - Vol 1<br>(Entrée) | Prélevement négatif |

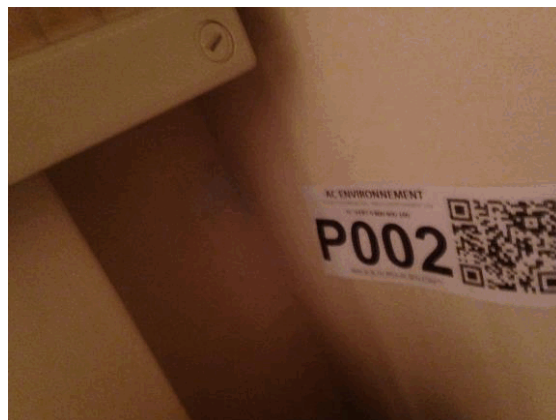
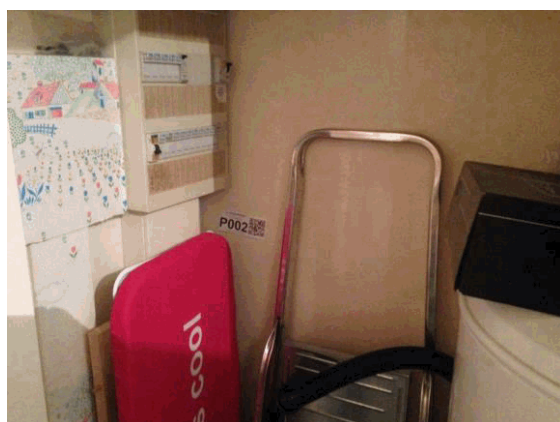
| Plan | Localisation | Composant | Partie composant | Descriptif de l'action menée | | | | Laboratoire | | | Conclusion |
|---|---|---|---|---|---|---|---|---|---|---|---|
| Appartement n°3 | Vol 3 (Placard) | Murs et cloisons | Cloison et doublage placoplâtre pièces sèches | P2 | Réalisation d'un prélèvement | | 002TZ0001<br>88 n°2 - 1 -<br>002TZ0001<br>88 n°2 - 2 | P2 | Matériau plâtreux blanc avec couche cartonnée + peinture non séparable | Négatif | Négatif sur analyse |

| Référence | Localisation | Action |
|---|---|---|
| 002TZ000188 n°2 - 1 (P2) | Appartement n°3 - Vol 3<br>(Placard) | Prélevement négatif |

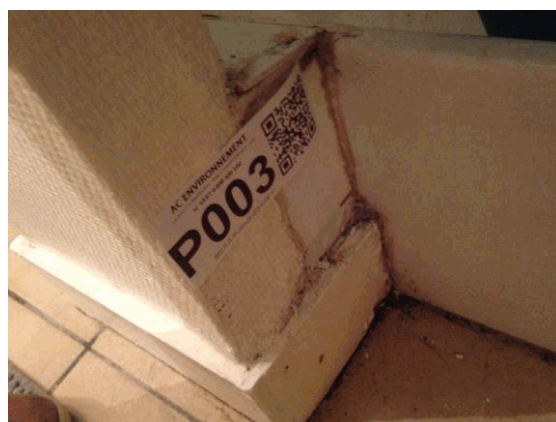
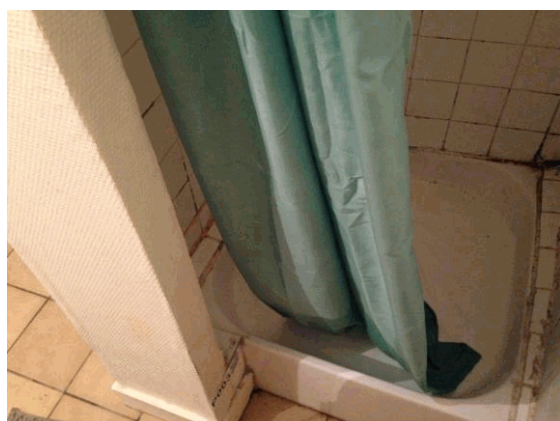
| Plan | Localisation | Composant | Partie composant | Descriptif de l'action menée | | | | Laboratoire | | | Conclusion |
|---|---|---|---|---|---|---|---|---|---|---|---|
| Appartement n°3 | Vol 4 (Salle d'eau) | Revêtement de mur | Colle de carrelage (faïence sdb) | P3 | Réalisation d'un prélèvement | | 002TZ0001<br>88 n°3 - 1 -<br>002TZ0001<br>88 n°3 - 2 | P3<br>Phase 1 | Colle grise + matériau souple blanc + peinture non séparable | Négatif | Négatif sur analyse |

| Référence | Localisation | Action |
|---|---|---|
| 002TZ000188 n°3 - 1 (P3) | Appartement n°3 - Vol 4<br>(Salle d'eau) | Prélevement négatif |

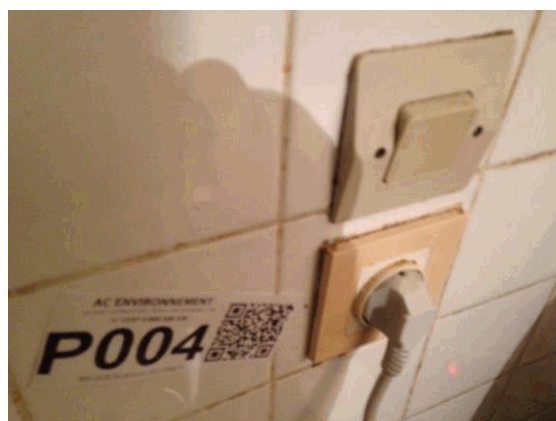
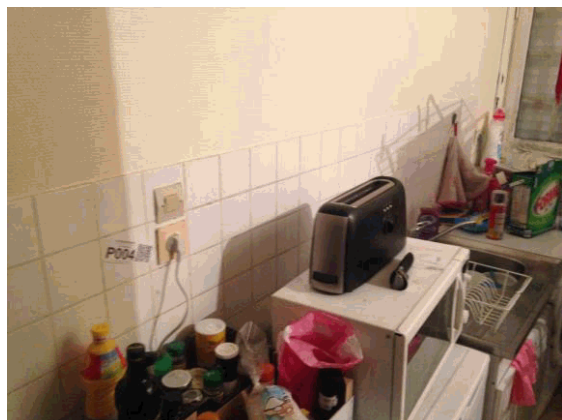
| Plan | Localisation | Composant | Partie composant | Descriptif de l'action menée | | | | Laboratoire | | | Conclusion |
|---|---|---|---|---|---|---|---|---|---|---|---|
| Appartement n°3 | Vol 2 (Cuisine) | Revêtement de mur | Colle de carrelage (faïence cuisine) | P4 | Réalisation d'un prélèvement | | 002TZ0001<br>88 n°4 - 1 -<br>002TZ0001<br>88 n°4 - 2 | P4 | Colle grise avec couche cartonnée | Négatif | Négatif sur analyse |

| Référence | Localisation | Action |
|---|---|---|
| 002TZ000188 n°4 - 1 (P4) | Appartement n°3 - Vol 2<br>(Cuisine) | Prélevement négatif |

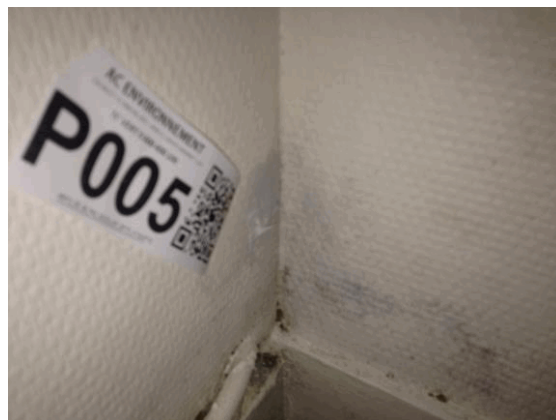
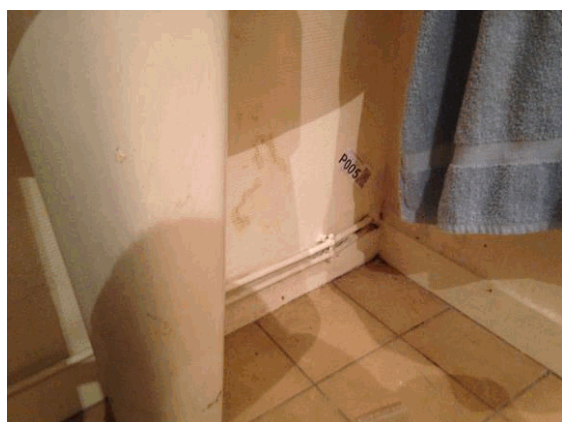
| Plan | Localisation | Composant | Partie composant | Descriptif de l'action menée | | | | Laboratoire | | | Conclusion |
|---|---|---|---|---|---|---|---|---|---|---|---|
| Appartement n°3 | Vol 4 (Salle d'eau) | Murs et cloisons | Cloison et doublage placoplâtre pièces humide | P5 | Réalisation d'un prélèvement | | 002TZ0001<br>88 n°5 - 1 -<br>002TZ0001<br>88 n°5 - 2 | P5 | Matériau plâtreux blanc + toile fibreuse blanche + peinture non séparable | Négatif | Négatif sur analyse |

| Référence | Localisation | Action |
|---|---|---|
| 002TZ000188 n°5 - 1 (P5) | Appartement n°3 - Vol 4<br>(Salle d'eau) | Prélevement négatif |

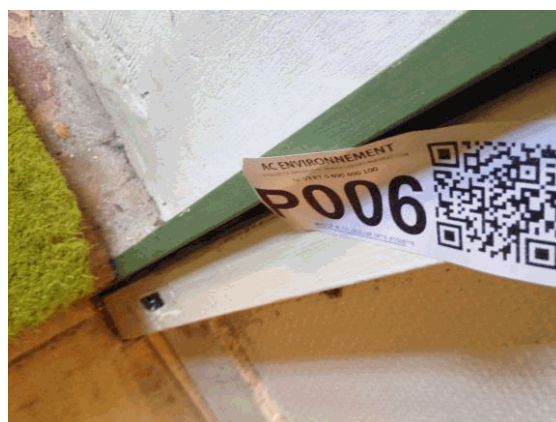
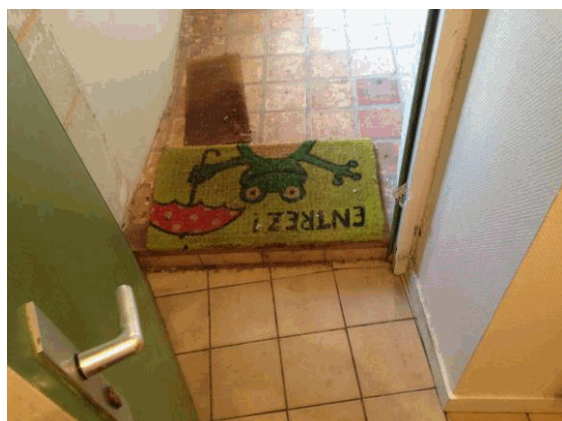
| Plan | Localisation | Composant | Partie composant | Descriptif de l'action menée | | | | Laboratoire | | | Conclusion |
|---|---|---|---|---|---|---|---|---|---|---|---|
| Appartement n°3 | Vol 1 (Entrée) | Menuiseries | joint porte d'entrée | P6 | Réalisation d'un prélèvement | | 002TZ0001<br>88 n°6 - 1 -<br>002TZ0001<br>88 n°6 - 2 | P6 | Matériau souple noir + peintures multiples non séparable | Négatif | Négatif sur analyse |

| Référence | Localisation | Action |
|---|---|---|
| 002TZ000188 n°6 - 1 (P6) | Appartement n°3 - Vol 1<br>(Entrée) | Prélevement négatif |

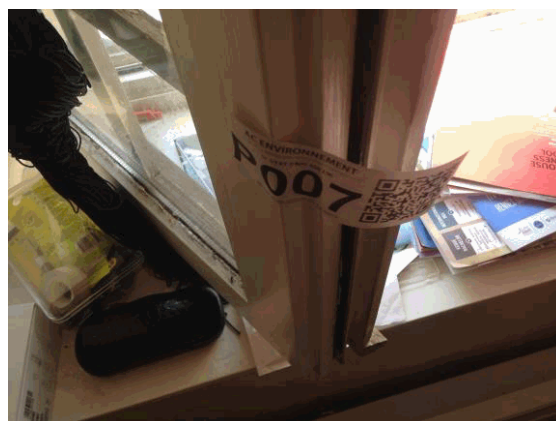
| Plan | Localisation | Composant | Partie composant | Descriptif de l'action menée | | | | Laboratoire | | | Conclusion |
|---|---|---|---|---|---|---|---|---|---|---|---|
| Appartement n°3 | Vol 6 (Séjour) | Menuiseries | ensemble des joint de la menuiserie | P7 | Réalisation d'un prélèvement | joint souple noir | 002TZ0001<br>88 n°7 - 1 | P7 | Matériau souple noir + peinture non séparable | Négatif | Négatif sur analyse |

| Référence | Localisation | Action |
|---|---|---|
| 002TZ000188 n°7 - 1 (P7) | Appartement n°3 - Vol 6<br>(Séjour) | Prélevement négatif |

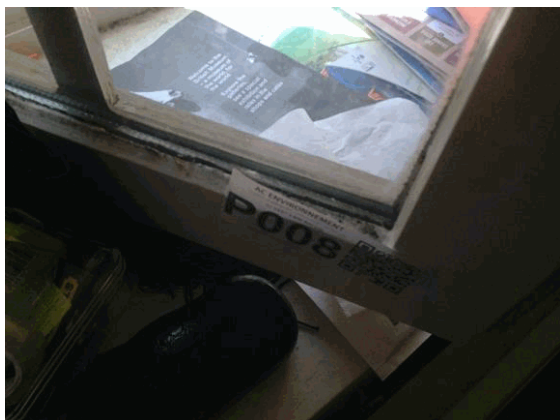
| Plan | Localisation | Composant | Partie composant | Descriptif de l'action menée | | | | Laboratoire | | | Conclusion |
|---|---|---|---|---|---|---|---|---|---|---|---|
| Appartement n°3 | Vol 6 (Séjour) | Menuiseries | Mastic vitrier souple gris | P8 | Réalisation d'un prélèvement | | 002TZ0001<br>88 n°8 - 1 | P8 | Matériau mou gris + peinture non séparable | Négatif | Négatif sur analyse |

| Référence | Localisation | Action |
|---|---|---|
| 002TZ000188 n°8 - 1 (P8) | Appartement n°3 - Vol 6<br>(Séjour) | Prélevement négatif |

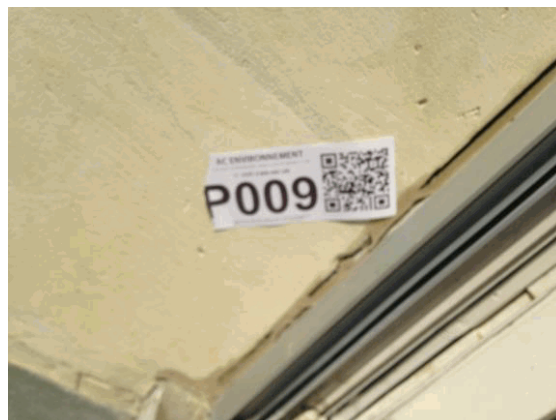
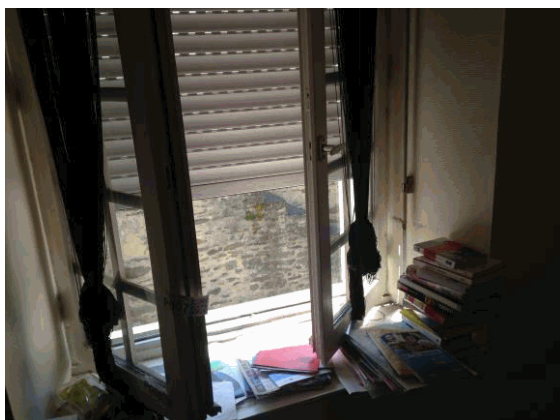
| Plan | Localisation | Composant | Partie composant | Descriptif de l'action menée | | | | Laboratoire | | | Conclusion |
|---|---|---|---|---|---|---|---|---|---|---|---|
| Appartement n°3 | Vol 6 (Séjour) | Menuiseries | Reprise d'étanchéité | P9 | Réalisation d'un prélèvement | | 002TZ0001<br>88 n°9 - 1 -<br>002TZ0001<br>88 n°9 - 2 | P9 | Matériau souple incolore | Négatif | Négatif sur analyse |

| Référence | Localisation | Action |
|---|---|---|
| 002TZ000188 n°9 - 1 (P9) | Appartement n°3 - Vol 6<br>(Séjour) | Prélevement négatif |

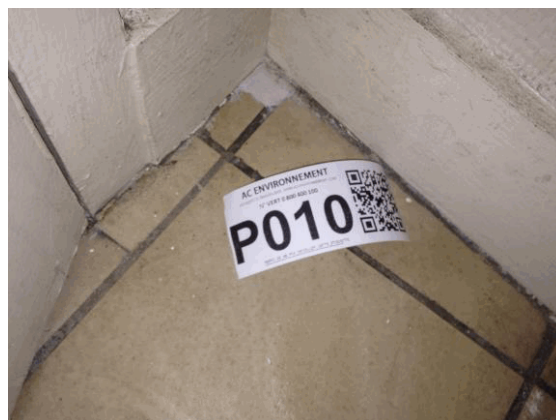
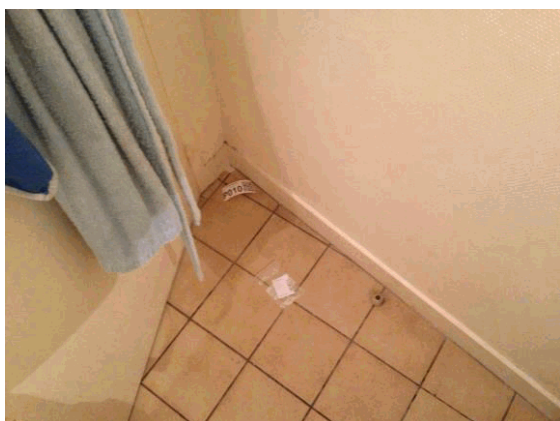
| Plan | Localisation | Composant | Partie composant | Descriptif de l'action menée | | | | Laboratoire | | | Conclusion |
|---|---|---|---|---|---|---|---|---|---|---|---|
| Appartement n°3 | Vol 4 (Salle d'eau) | Revêtement de sol | Colles de carrelage | P10 | Réalisation d'un prélèvement | | 002TZ0001<br>88 n°10 - 1 -<br>002TZ0001<br>88 n°10 - 2 | P10 | Colle grise | Négatif | Négatif sur analyse |

| Référence | Localisation | Action |
|---|---|---|
| 002TZ000188 n°10 - 1 (P10) | Appartement n°3 - Vol 4<br>(Salle d'eau) | Prélevement négatif |

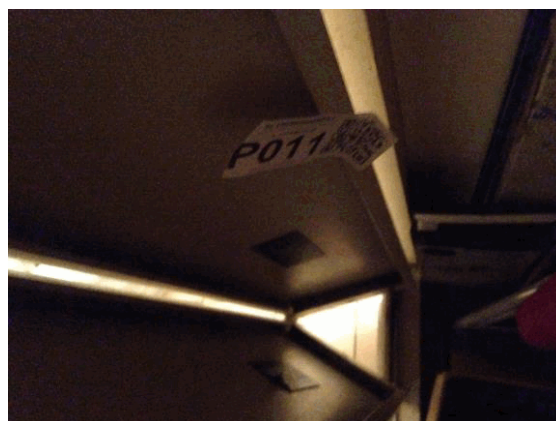
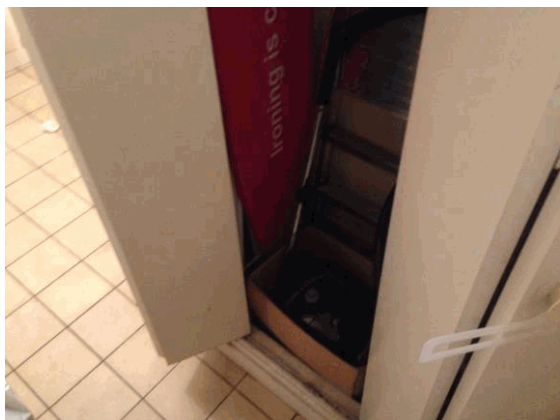
| | | | | Descriptif de l'action menée | | | | Laboratoire | | | Conclusion |
|---|---|---|---|---|---|---|---|---|---|---|---|
| Appartement n°3 | Vol 3 (Placard) | Porte de placard | Tampon bitumineux derrière porte de placard (type KZ) | P11 | Réalisation d'un prélèvement | | 002TZ0001<br>88 n°11 - 1<br>-<br>002TZ0001<br>88 n°11 - 2 | P11 | Matériau bitumineux | Négatif | Négatif sur analyse |

| Référence | Localisation | Action |
|---|---|---|
| 002TZ000188 n°11 - 1 (P11) | Appartement n°3 - Vol 3<br>(Placard) | Prélevement négatif |

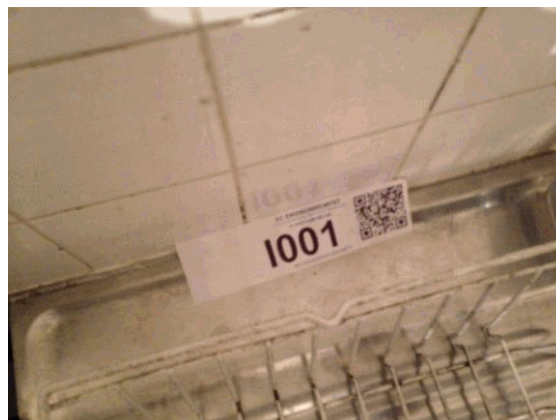
| Localisation | Matériau | Justification |
|---|---|---|
| Vol 2 (Cuisine) | Mastic étanchéité | Aucun prélèvement réalisé à la demande du client sur l'ensemble des mastics des appareils sanitaires et équipements divers |

| | | | | Descriptif de l'action menée | | | | Laboratoire | | | Conclusion |
|---|---|---|---|---|---|---|---|---|---|---|---|
| Appartement n°3 | Vol 2 (Cuisine) | Evier | Mastic étanchéité | I1 | | | I1 - 1 | | | | Aucun prélèvement réalisé à la demande du client sur l'ensemble des mastics des appareils sanitaires et équipements divers |
| Appartement n°3 | Vol 4 (Salle d'eau) | Evier | Mastic étanchéité | I1 | | | I1 - 1 | | | | Aucun prélèvement réalisé à la demande du client sur l'ensemble des mastics des appareils sanitaires et équipements divers |

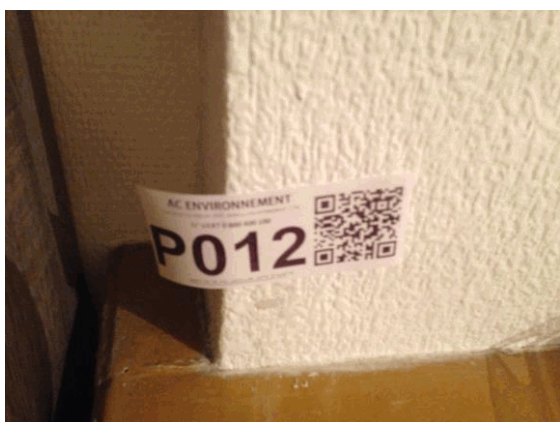
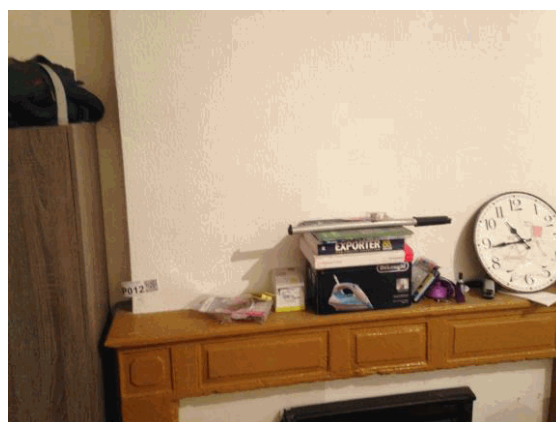
| Plan | Localisation | Composant | Partie composant | Descriptif de l'action menée | | | | Laboratoire | | | Conclusion |
|---|---|---|---|---|---|---|---|---|---|---|---|
| Appartement n°3 | Vol 6 (Séjour) | Murs et cloisons | Enduit plâtreux sur cheminée | P12 | Réalisation d'un prélèvement | | 002TZ0001<br>88 n°12 - 1 -<br>002TZ0001<br>88 n°12 - 2 | P12 | Enduit plâtreux blanc + peinture non séparable | Négatif | Négatif sur analyse |

| Référence | Localisation | Action |
|---|---|---|
| 002TZ000188 n°12 - 1 (P12) | Appartement n°3 - Vol 6<br>(Séjour) | Prélevement négatif |
