## Rapport de mission de repérage des matériaux et produits contenant de l'amiante avant travaux

| Adresse : | 61 RUE TROUVE - PASSAGE LOUVRE |
| CP - Ville : | 53200 CHATEAU GONTIER |
| Désignation : | Appartement n° 4 de type 1BIS situé au 01 <sup>er</sup> étage |

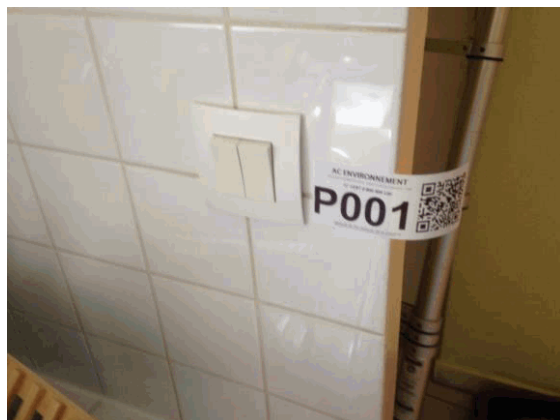
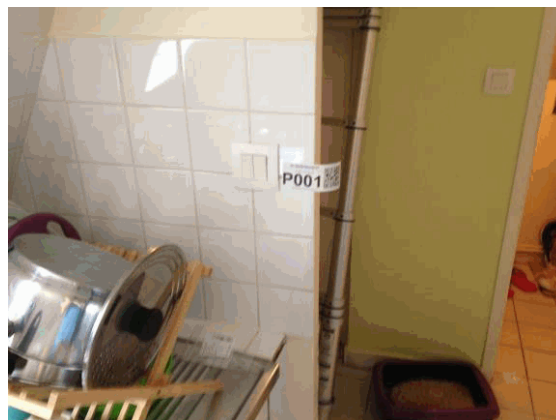
002HD001520 n°1 - 1 (P1)

| Plan | Localisation | Composant | Partie composant | Descriptif de l'action menée | | | | Laboratoire | | | Conclusion |
|---|---|---|---|---|---|---|---|---|---|---|---|
| Appartement n°4 | Vol 3 (Cuisine) | Revêtement de mur | Colle de carrelage (faïence cuisine) | P1 | Réalisation d'un prélèvement | | 002HD0015<br>20 n°1 - 1 -<br>002HD0015<br>20 n°1 - 2 | P1 | Colle beige | Négatif | Négatif sur analyse |

| Référence | Categorie | Composant | Matériau | Localisation | Observation |
|---|---|---|---|---|---|
| P1 | Revêtement de mur | Revêtement de mur | Colle beige - - | Appartement n°4 - Vol 3<br>(Cuisine) | |

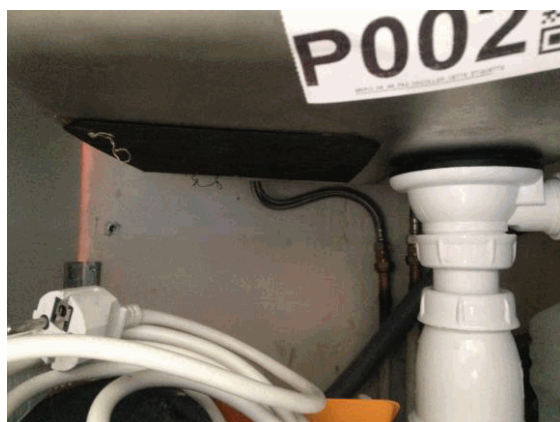
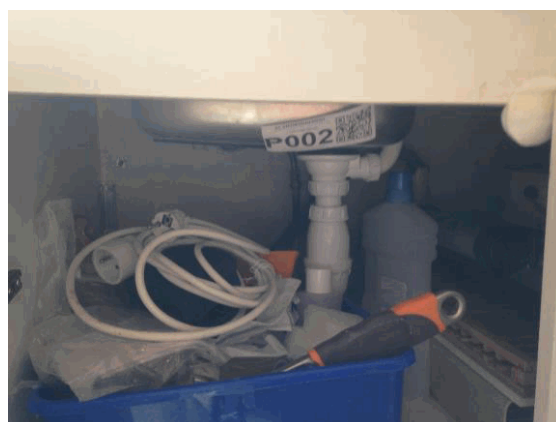
002HD001520 n°2 - 1 (P2)

| Plan | Localisation | Composant | Partie composant | Descriptif de l'action menée | | | | Laboratoire | | | Conclusion |
|---|---|---|---|---|---|---|---|---|---|---|---|
| Appartement n°4 | Vol 3 (Cuisine) | Evier | Tampon bitumineux | P2 | Réalisation d'un prélèvement | | 002HD0015<br>20 n°2 - 1 -<br>002HD0015<br>20 n°2 - 2 | P2 | Tampon bitumineux noir avec fibres | Négatif | Négatif sur analyse |

| Référence | Categorie | Composant | Matériau | Localisation | Observation |
|---|---|---|---|---|---|
| P2 | Equipements divers et accessoires | Evier | Tampon bitumineux noir avec fibres - - | Appartement n°4 - Vol 3<br>(Cuisine) | |

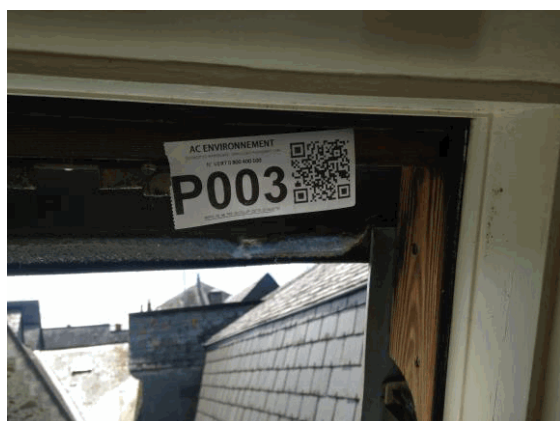
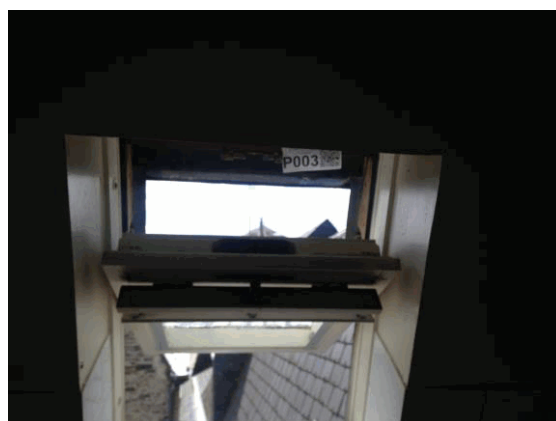
002HD001520 n°3 - 1 (P3)

| Plan | Localisation | Composant | Partie composant | Descriptif de l'action menée | | | | Laboratoire | | | Conclusion |
|---|---|---|---|---|---|---|---|---|---|---|---|
| Appartement n°4 | Vol 3 (Cuisine) | Menuiseries | ensemble joint velux | P3 | Réalisation d'un prélèvement | | 002HD0015<br>20 n°3 - 1 -<br>002HD0015<br>20 n°3 - 2 | P3 | Matériau souple noir avec poussières + matériau fibreux bleu | Négatif | Négatif sur analyse |

| Référence | Categorie | Composant | Matériau | Localisation | Observation |
|---|---|---|---|---|---|
| P3 | Parois verticales intérieures et enduits | Menuiseries | Matériau souple noir avec poussières + matériau fibreux bleu - - | Appartement n°4 - Vol 3<br>(Cuisine) | |

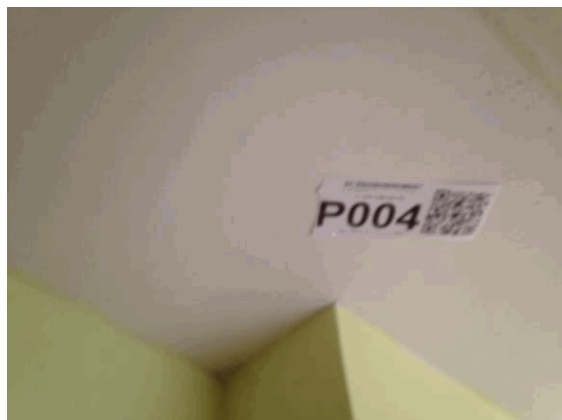
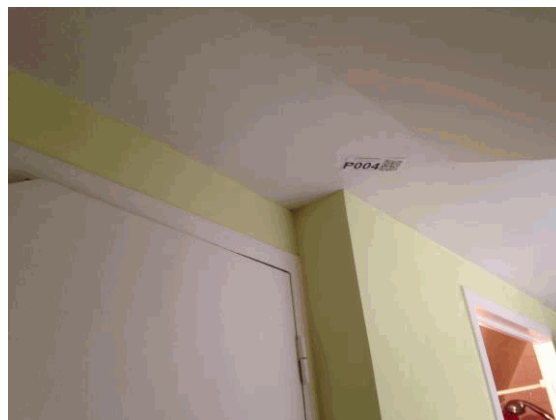
002HD001520 n°4 - 1 (P4)

| Plan | Localisation | Composant | Partie composant | Descriptif de l'action menée | | | | Laboratoire | | | Conclusion |
|---|---|---|---|---|---|---|---|---|---|---|---|
| Appartement n°4 | Vol 4 (Dégagement) | Faux plafonds | Joints panneau / plaques | P4 | Réalisation d'un prélèvement | Plafond plaque plâtre pièces sèches | 002HD0015<br>20 n°4 - 1 -<br>002HD0015<br>20 n°4 - 2 | P4 | Matériau plâtreux blanc en vrac non séparable + carton non séparable + papier non séparable | Négatif | Négatif sur analyse |

| Référence | Categorie | Composant | Matériau | Localisation | Observation |
|---|---|---|---|---|---|
| P4 | Plafond et faux-plafonds | Faux plafonds | Matériau plâtreux blanc en vrac non séparable + carton non séparable + papier non séparable - Plafond plaque plâtre pièces sèches - | Appartement n°4 - Vol 4<br>(Dégagement) | |

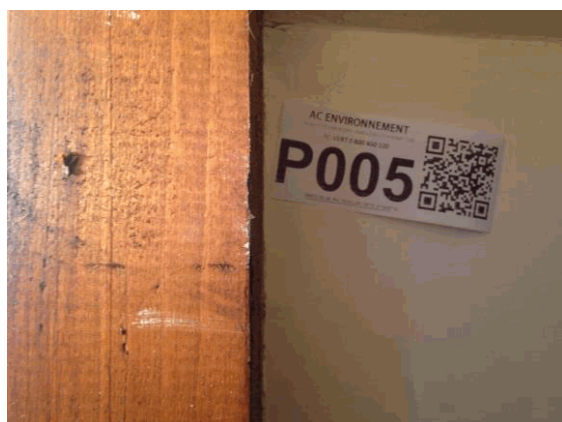
002HD001520 n°5 - 1 (P5)

| Plan | Localisation | Composant | Partie composant | Descriptif de l'action menée | | | | Laboratoire | | | Conclusion |
|---|---|---|---|---|---|---|---|---|---|---|---|
| Appartement n°4 | Vol 2 (SDB) | Faux plafonds | Plafond plaque plâtre pièces humides | P5 | Réalisation d'un prélèvement | | 002HD0015<br>20 n°5 - 1 | P5 | Matériau plâtreux blanc en vrac non séparable + peinture non séparable + papier non séparable | Négatif | Négatif sur analyse |

| Référence | Categorie | Composant | Matériau | Localisation | Observation |
|---|---|---|---|---|---|
| P5 | Plafond et faux-plafonds | Faux plafonds | Matériau plâtreux blanc en vrac non séparable + peinture non séparable + papier non séparable - - | Appartement n°4 - Vol 2<br>(SDB) | |

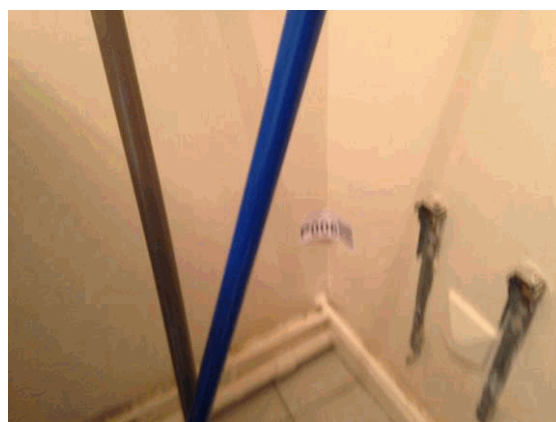
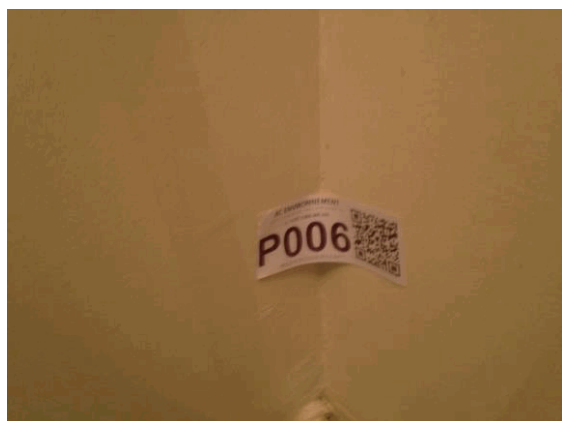
002HD001520 n°6 - 2 (P6)

| Plan | Localisation | Composant | Partie composant | Descriptif de l'action menée | | | | Laboratoire | | | Conclusion |
|---|---|---|---|---|---|---|---|---|---|---|---|
| Appartement n°4 | Vol 1 (W.C) | Cloisons légères ou préfabriquées | Cloison et doublage plaque plâtre pièces humides | P6 | Réalisation d'un prélèvement | | 002HD0015<br>20 n°6 - 1 -<br>002HD0015<br>20 n°6 - 2 | P6 | Enduit plâtreux blanc en vrac non séparable + peinture non séparable + papier non séparable | Négatif | Négatif sur analyse |

| Référence | Categorie | Composant | Matériau | Localisation | Observation |
|---|---|---|---|---|---|
| P6 | Parois verticales intérieures et enduits | Cloisons légères ou préfabriquées | Enduit plâtreux blanc en vrac non séparable + peinture non séparable + papier non séparable - - | Appartement n°4 - Vol 1<br>(W.C) | |

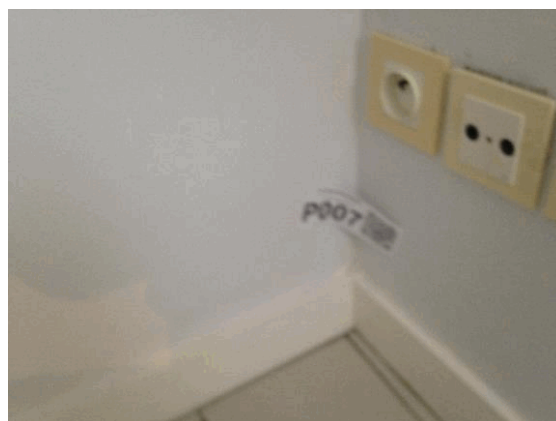
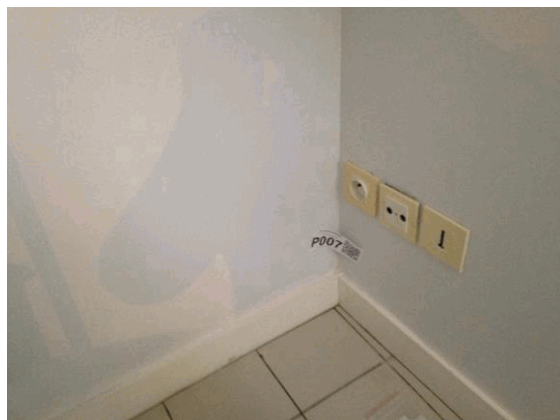
002HD001520 n°7 - 1 (P7)

| Plan | Localisation | Composant | Partie composant | Descriptif de l'action menée | | | | Laboratoire | | | Conclusion |
|---|---|---|---|---|---|---|---|---|---|---|---|
| Appartement n°4 | Vol 4 (Dégagement) | Cloisons légères ou préfabriquées | Cloison et doublage plaque plâtre pièces sèches | P7 | Réalisation d'un prélèvement | | 002HD0015<br>20 n°7 - 1 -<br>002HD0015<br>20 n°7 - 2 | P7 | Enduit plâtreux blanc en vrac non séparable + peinture non séparable + papier non séparable | Négatif | Négatif sur analyse |

| Référence | Categorie | Composant | Matériau | Localisation | Observation |
|---|---|---|---|---|---|
| P7 | Parois verticales intérieures et enduits | Cloisons légères ou préfabriquées | Enduit plâtreux blanc en vrac non séparable + peinture non séparable + papier non séparable - - | Appartement n°4 - Vol 4<br>(Dégagement) | |

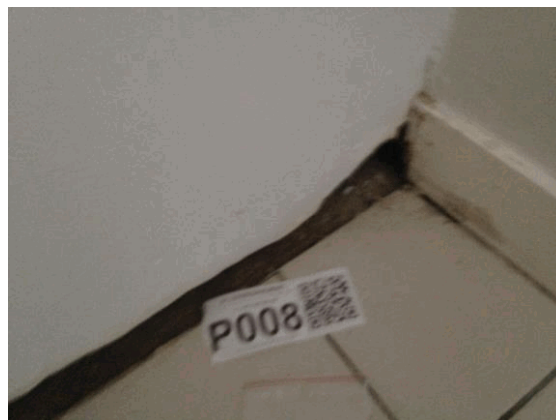
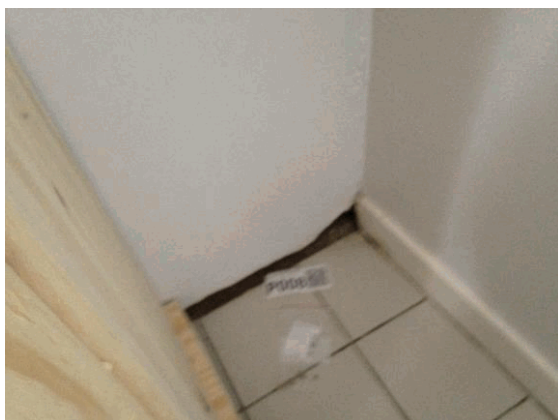
002HD001520 n°8 - 1 (P8)

| Plan | Localisation | Composant | Partie composant | Descriptif de l'action menée | | | | Laboratoire | | | Conclusion |
|---|---|---|---|---|---|---|---|---|---|---|---|
| Appartement n°4 | Vol 5 (Séjour) | Revêtement de sol | Colles de carrelage | P8 | Réalisation d'un prélèvement | | 002HD0015<br>20 n°8 - 1 -<br>002HD0015<br>20 n°8 - 2 | P8 | Colle grise en vrac hétérogène | Négatif | Négatif sur analyse |

| Référence | Categorie | Composant | Matériau | Localisation | Observation |
|---|---|---|---|---|---|
| P8 | Revêtement de sol | Revêtement de sol | Colle grise en vrac hétérogène - - | Appartement n°4 - Vol 5<br>(Séjour) | |

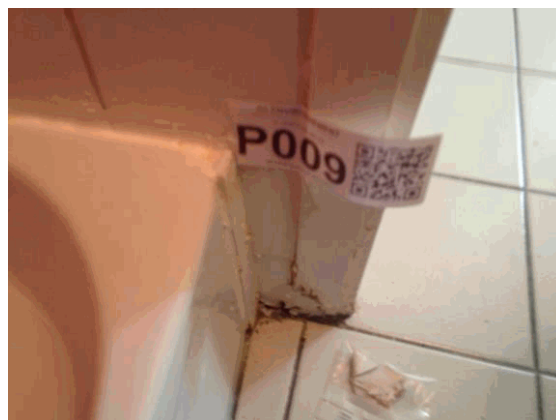
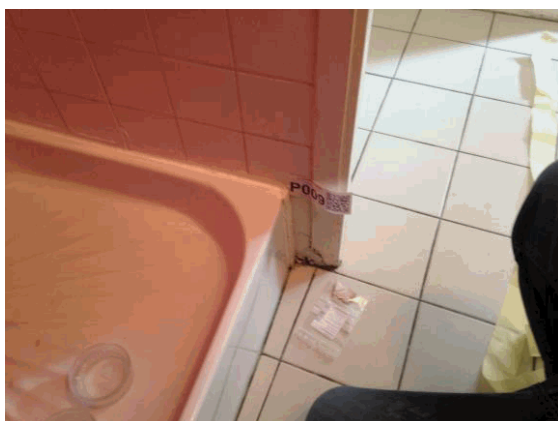
002HD001520 n°9 - 1 (P9)

| Plan | Localisation | Composant | Partie composant | Descriptif de l'action menée | | | | Laboratoire | | | Conclusion |
|---|---|---|---|---|---|---|---|---|---|---|---|
| Appartement n°4 | Vol 2 (SDB) | Revêtement de mur | Colle de carrelage (faïence sdb) | P9 | Réalisation d'un prélèvement | | 002HD0015<br>20 n°9 - 1 -<br>002HD0015<br>20 n°9 - 2 | P9 | Colle grise + joint cassant beige en faible quantité + matériau souple blanc avec poussières non séparable | Négatif | Négatif sur analyse |

| Référence | Categorie | Composant | Matériau | Localisation | Observation |
|---|---|---|---|---|---|
| P9 | Revêtement de mur | Revêtement de mur | Colle grise + joint cassant beige en faible quantité + matériau souple blanc avec poussières non séparable - - | Appartement n°4 - Vol 2<br>(SDB) | |

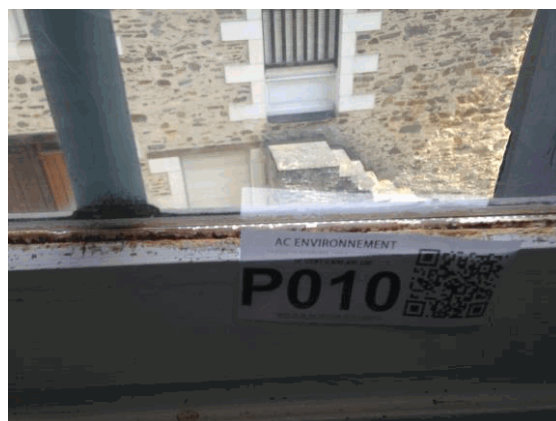
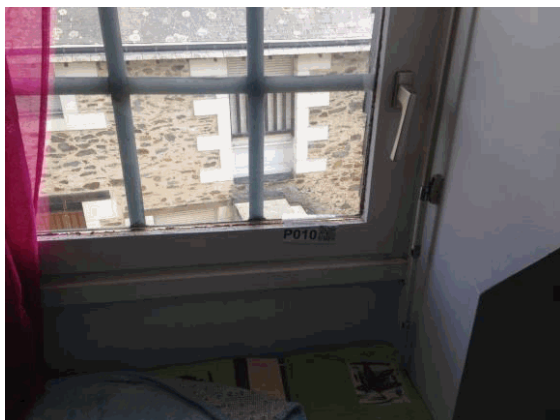
002HD001520 n°10 - 1 (P10)

| Plan | Localisation | Composant | Partie composant | Descriptif de l'action menée | | | | Laboratoire | | | Conclusion |
|---|---|---|---|---|---|---|---|---|---|---|---|
| Appartement n°4 | Vol 5 (Séjour) | Menuiseries | Mastic vitrier mou rouge | P10 | Réalisation d'un prélèvement | | 002HD0015<br>20 n°10 - 1 -<br>-<br>002HD0015<br>20 n°10 - 2 | P10 | Matériau mou rouge non séparable + peintures multiples non séparable | Négatif | Négatif sur analyse |

| Référence | Categorie | Composant | Matériau | Localisation | Observation |
|---|---|---|---|---|---|
| P10 | Parois verticales intérieures et enduits | Menuiseries | Matériau mou rouge non séparable + peintures multiples non séparable - - | Appartement n°4 - Vol 5<br>(Séjour) | |

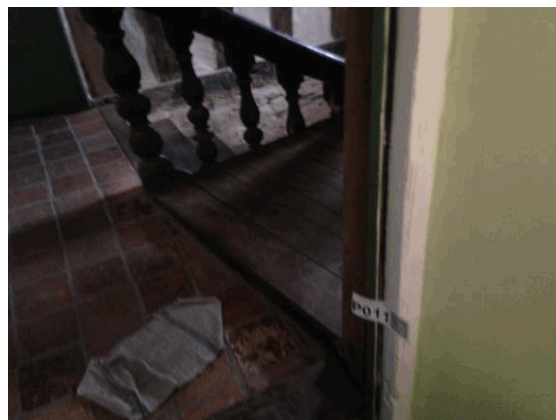
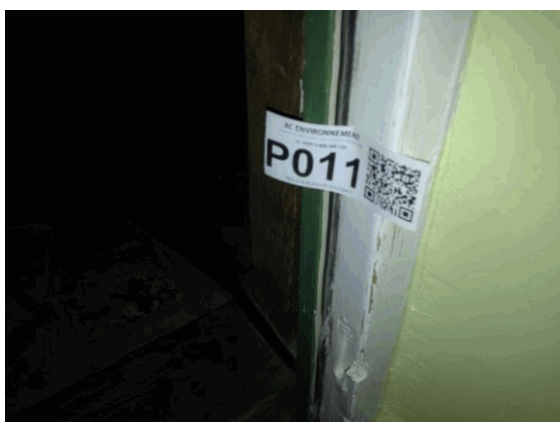
002HD001520 n°11 - 2 (P11)

| Plan | Localisation | Composant | Partie composant | Descriptif de l'action menée | | | | Laboratoire | | | Conclusion |
|---|---|---|---|---|---|---|---|---|---|---|---|
| Appartement n°4 | Vol 4 (Dégagement) | Menuiseries | Joint porte d'entrée | P11 | Réalisation d'un prélèvement | | 002HD0015<br>20 n°11 - 1 -<br>-<br>002HD0015<br>20 n°11 - 2 | P11 | Matériau souple noir + mousse marron + peintures multiples non séparable | Négatif | Négatif sur analyse |

| Référence | Categorie | Composant | Matériau | Localisation | Observation |
|---|---|---|---|---|---|
| P11 | Parois verticales intérieures et enduits | Menuiseries | Matériau souple noir + mousse marron + peintures multiples non séparable - - | Appartement n°4 - Vol 4<br>(Dégagement) | |

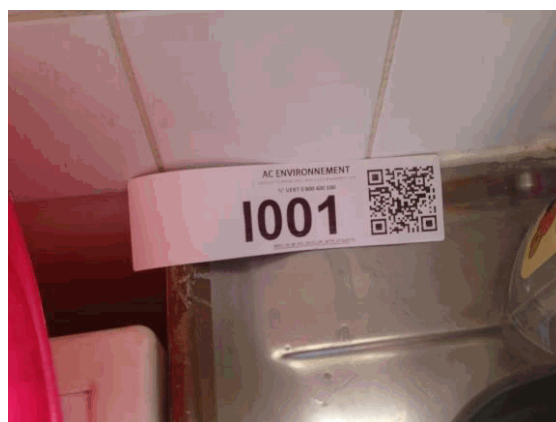
| Localisation | Matériau | Justification |
|---|---|---|
| Vol 3 (Cuisine) | Mastic étanchéité | Aucun prélèvement réalisé à la demande du client sur l'ensemble des mastics des appareils sanitaires et équipements divers |

| Plan | Localisation | Composant | Partie composant | Descriptif de l'action menée | | | | Laboratoire | | | Conclusion |
|---|---|---|---|---|---|---|---|---|---|---|---|
| Appartement n°4 | Vol 3 (Cuisine) | Evier | Mastic étanchéité | I1 | | | I1 - 1 | | | | Aucun prélèvement réalisé à la demande du client sur l'ensemble des mastics des appareils sanitaires et équipements divers |
