## Rapport de mission de repérage des matériaux et produits contenant de l'amiante avant travaux

Adresse :	PASSAGE DU LOUVRE
CP - Ville :	53200 CHATEAU GONTIER
Référence client :	_0040100002_
Date du repérage :	20/02/2017
Désignation :	Bâtiment composé de 2 cages et de 1 étage

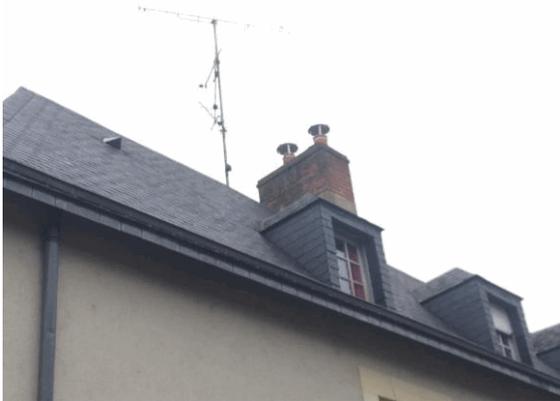
Localisation	Matériau	Justification
Vol 2 (FACADE AVANT DROITE)	Joint entre éléments	Impossibilités d'y accéder afin de réaliser des prélèvements sur les éléments ponctuels de toiture où une nacelle est nécessaire pour être exhaustif.

Plan	Localisation	Composant	Partie composant	Descriptif de l'action menée				Laboratoire			Conclusion
				Réf action	Observation	Précision loc.	Ref photo	Ref Prél.	Descriptif	Résultat	
FACADE AVANT DROITE	Vol 2 (FACADE AVANT DROITE)	Eléments ponctuels	Joint entre éléments	I1			I1 - 1				Impossibilités d'y accéder afin de réaliser des prélèvements sur les éléments ponctuels de toiture où une nacelle est nécessaire pour être exhaustif.

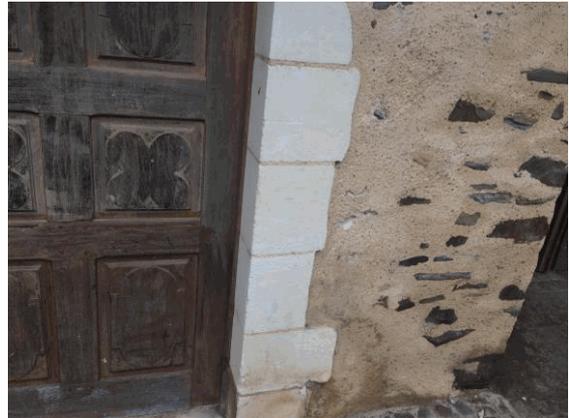
002OY000409 n°1 - 1 (P1)

Plan	Localisation	Composant	Partie composant	Descriptif de l'action menée				Laboratoire			Conclusion
				Réf action	Observation	Précision loc.	Ref photo	Ref Prél.	Descriptif	Résultat	
FACADE AVANT DROITE	Vol 2 (FACADE AVANT DROITE)	Murs et cloisons	Joint de scellement	P1	Réalisation d'un prélèvement	des pierres beige	002OY000 409 n°1 - 1 - 002OY000 409 n°1 - 2	P1	Matériau beige en vrac hétérogène	Négatif	Négatif sur analyse
FACADE AVANT DROITE	Vol 2 (FACADE AVANT DROITE)	Murs et cloisons	Joint de scellement	P1	Sondage et extension de la zone homogène du prélèvement P1	des pierres beige	002OY000 409 n°1 - 1 - 002OY000 409 n°1 - 2	P1	Matériau beige en vrac hétérogène	Négatif	Négatif sur analyse
FACADE AVANT GAUCHE	Vol 1 (FACADE AVANT GAUCHE )	Murs et cloisons	Joint de scellement	S5	Sondage et extension de la zone homogène du prélèvement P1	des pierres beige	002OY000 409 n°1 - 1 - 002OY000 409 n°1 - 2	P1	Matériau beige en vrac hétérogène	Négatif	Négatif sur analyse

Fraction Analysée	Technique analytique et date d'analyse	Résultat	Type d'amiante	Nb de préparations
▶ Matériau beige en vrac hétérogène	META le 07/03/2017	Amiante non détecté	---	1

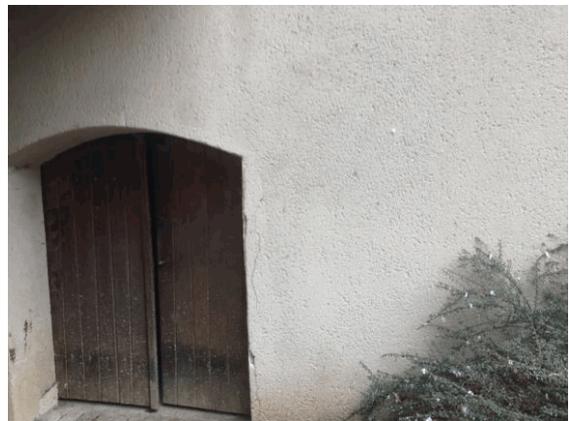
002OY000409 n°2 - 1 (P2)

Plan	Localisation	Composant	Partie composant	Descriptif de l'action menée				Laboratoire			Conclusion
				Réf action	Observation	Précision loc.	Ref photo	Ref Prél.	Descriptif	Résultat	
FACADE AVANT GAUCHE	Vol 1 (FACADE AVANT GAUCHE )	Murs	Enduits projetés	S1	beige entre pierres						Négatif sur document cf. prélèvement n°18 du dossier AC ENVIRONNEMENT NT n°002OY000275
FACADE AVANT GAUCHE	Vol 1 (FACADE AVANT GAUCHE )	Murs	Enduits projetés	S2	beige lissés						Négatif sur document cf. prélèvement n°19 du dossier AC ENVIRONNEMENT NT n°002OY000275
FACADE AVANT GAUCHE	Vol 1 (FACADE AVANT GAUCHE )	Murs	Enduits projetés	P2	Réalisation d'un prélèvement	beige clair	002OY000409 n°2 - 1 - 002OY000409 n°2 - 2	P2	Enduit compact beige hétérogène	Négatif	Négatif sur analyse
FACADE AVANT DROITE	Vol 2 (FACADE AVANT DROITE)	Murs	Enduits projetés	S4	Sondage et extension de la zone homogène du prélèvement P2	beige clair	002OY000409 n°2 - 1 - 002OY000409 n°2 - 2	P2	Enduit compact beige hétérogène	Négatif	Négatif sur analyse

Fraction Analysée	Technique analytique et date d'analyse	Résultat	Type d'amiante	Nb de préparations
▶ Enduit compact beige hétérogène	META le 08/03/2017	Amiante non détecté	---	1

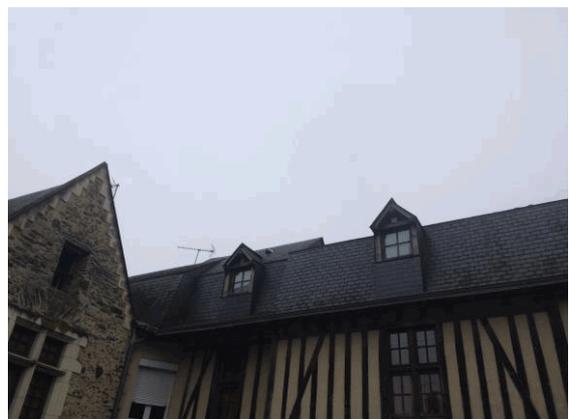
S3 - 1 (A3)

Plan	Localisation	Composant	Partie composant	Descriptif de l'action menée				Laboratoire			Conclusion
				Réf action	Observation	Précision loc.	Ref photo	Ref Prél.	Descriptif	Résultat	
FACADE AVANT GAUCHE	Vol 1 (FACADE AVANT GAUCHE )	Ardoises	Ardoises naturelle	S3			S3 - 1				Matériau ne contenant pas d'amiante par nature
FACADE AVANT DROITE	Vol 2 (FACADE AVANT DROITE)	Ardoises	Ardoises naturelle	S3			S3 - 1				Matériau ne contenant pas d'amiante par nature
