Rapport de mission de repérage des matériaux et produits contenant de l'amiante avant travaux

Adresse :	2 RUE ROBERT FOUILLET - LES GLYCINES
CP - Ville :	53810 CHANGE
Référence client :	_00402000010000200016_
Date du repérage :	20/07/2017
Désignation :	Appartement n° 16 de type 3 situé au 01 er étage

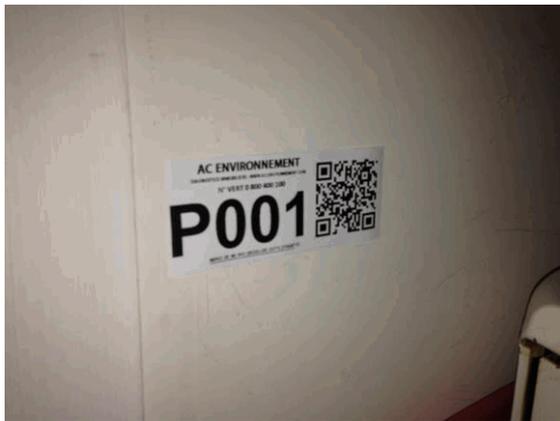
002LA002528 n°1 - 2 (P1)

Fraction Analysée	Technique analytique et date d'analyse	Résultat	Type d'amiante	Nb de préparations
▶ Enduit plâtreux blanc + peinture + carton non séparable	META le 01/08/2017	Amiante non détecté	---	1

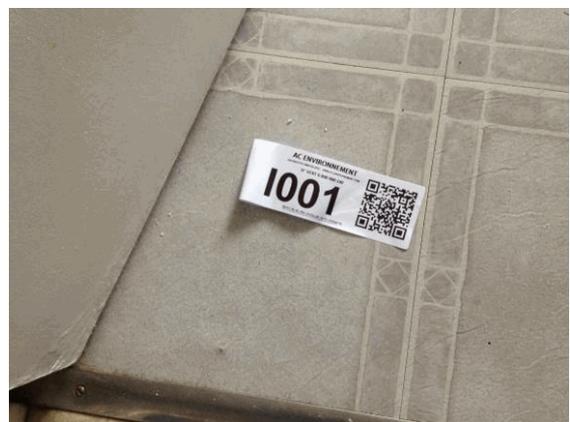
Logement n°16	Vol 3 (Cuisine)	Revêtement de sol	Dalles plastiques Bleu récente	I1			11 - 2				Refus prélos par client

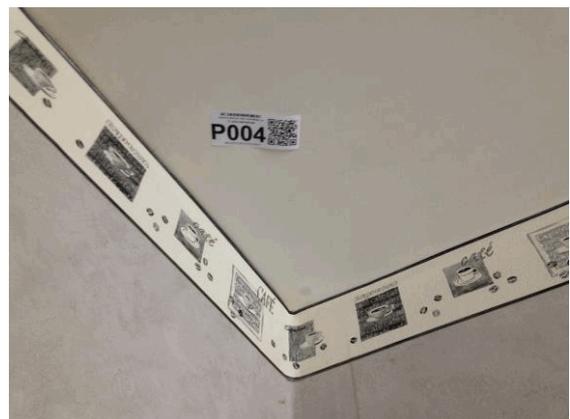
002LA002528 n°4 - 4 (P4)

Logement n°16	Vol 3 (Cuisine)	Plafonds	Enduit ciment (pièce humide)	P4	Réalisation d'un prélèvement		002LA0025 28 n°4 - 2 - 002LA0025 28 n°4 - 4	P4	Matériau gris en vrac + peinture + enduit plâtreux blanc en vrac	Négatif	Négatif sur analyse
Logement n°16	Vol 5 (SDB) - Vol 6 (W.C)	Plafonds	Enduit ciment (pièce humide)	S12 - S13	Sondage et extension de la zone homogène du prélèvement P4		002LA0025 28 n°4 - 2 - 002LA0025 28 n°4 - 4	P4	Matériau gris en vrac + peinture + enduit plâtreux blanc en vrac	Négatif	Négatif sur analyse

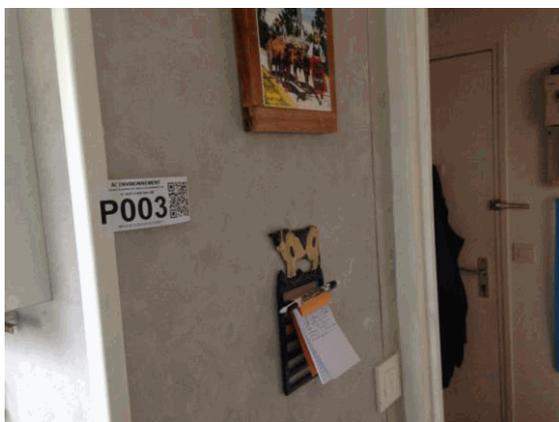
002LA002528 n°3 - 4 (P3)

Logement n°16	Vol 3 (Cuisine) - Vol 6 (W.C) - Vol 5 (SDB)	Murs et cloisons	Enduit plâtre (doublage pièce humide)	P3 - S10 - S11	Sondage et extension de la zone homogène du prélèvement P3		002LA002528 n°3 - 2 - 002LA002528 n°3 - 4	P3	Enduit plâtreux blanc + peinture + papier peint	Négatif	Négatif sur analyse

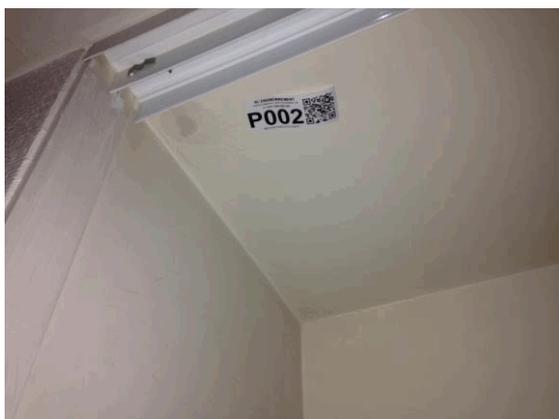
002LA002528 n°2 - 4 (P2)

Fraction Analysée	Technique analytique et date d'analyse	Résultat	Type d'amiante	Nb de préparations
▶ Enduit plâtreux blanc en vrac + peinture + matériau plâtreux beige + matériau gris en faible quantité en vrac non séparable	META le 01/08/2017	Amiante non détecté	---	1
