Rapport de mission de repérage des matériaux et produits contenant de l'amiante avant travaux

Adresse :	PLACE DE L'EGLISE
CP - Ville :	53160 BAIS
Référence client :	_0043100002_
Date du repérage :	04/04/2017
Désignation :	Bâtiment composé de 1 cage et de 2 étages

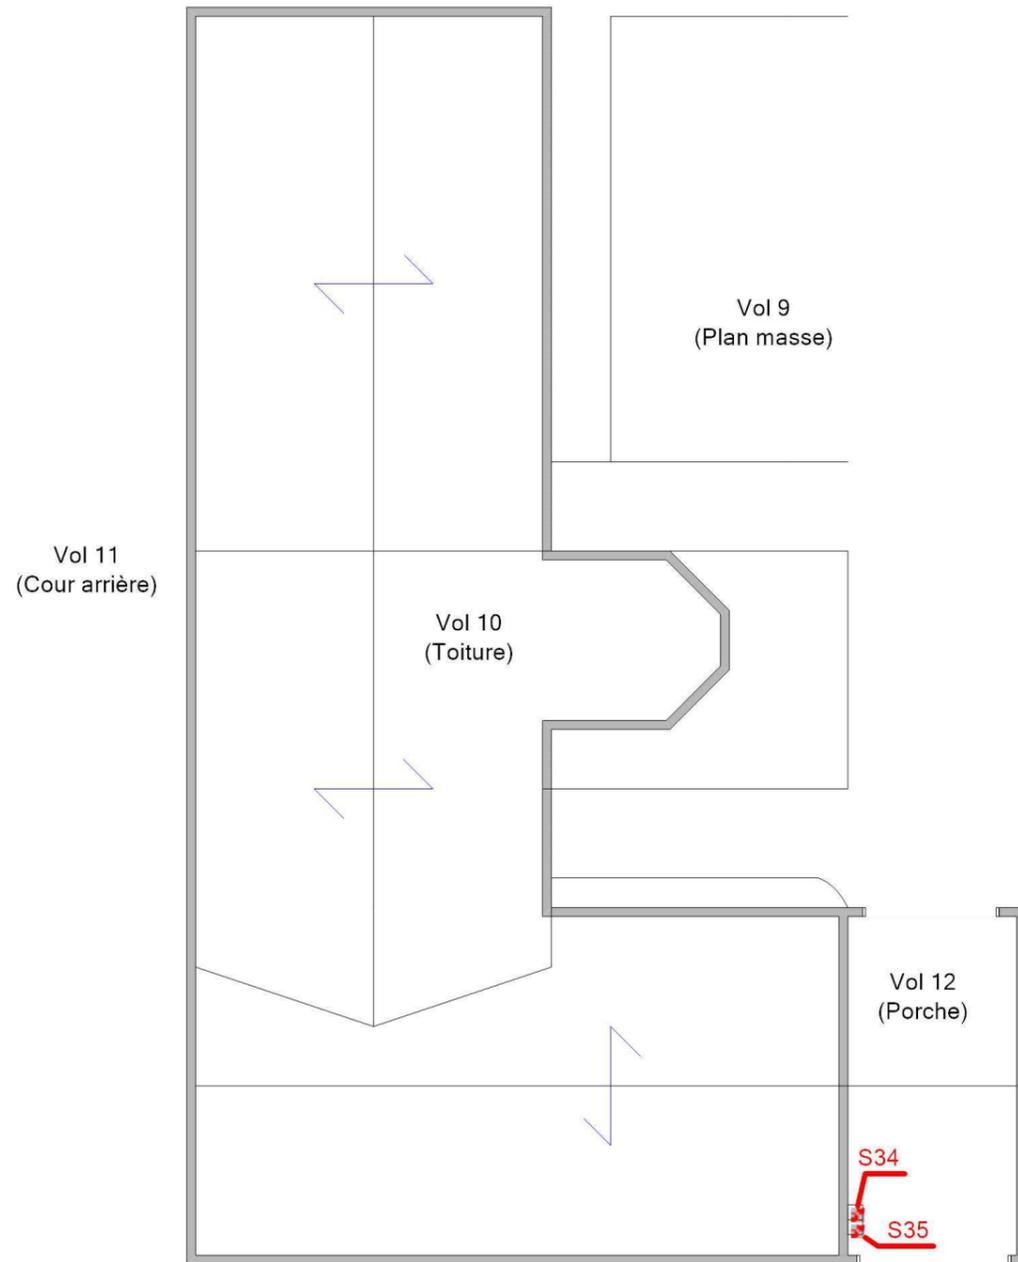
PLAN MASSE - MPCA TOUTES CATÉGORIES CONFONDUES

S35: Conduit en fibres-ciment

S34: Conduit en fibres-ciment

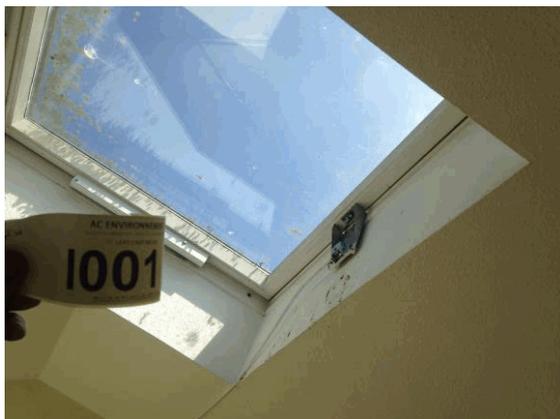
I1 - 1

Localisation	Matériau	Justification
Vol 6 (PC R+2)	Velux	Inaccessible sans déclencher le système d'évacuation des fumées
Vol 1 (SAS ext)	Lambris bois	Impossible de voir les matériaux présents sous le lambris bois sans dépose de celui-ci
Vol 12 (Porche)	Lambris bois	Impossible de voir les matériaux présents sous le lambris bois sans dépose de celui-ci

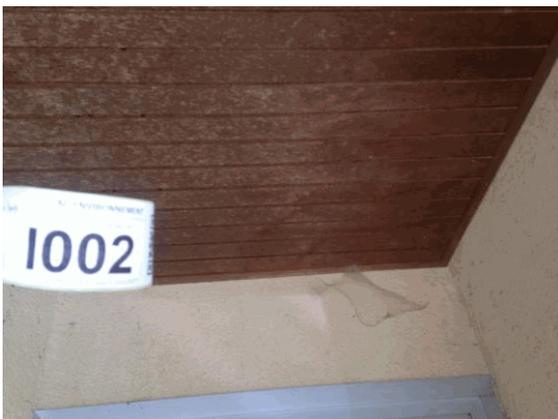
PC Etages	Vol 1 (SAS ext)	Faux plafonds	Lambris bois	I2			I2 - 1				Impossible de voir les matériaux présents sous le lambris bois sans dépose de celui-ci
Plan masse	Vol 12 (Porche)	Faux plafonds	Lambris bois	I2			I2 - 1				Impossible de voir les matériaux présents sous le lambris bois sans dépose de celui-ci

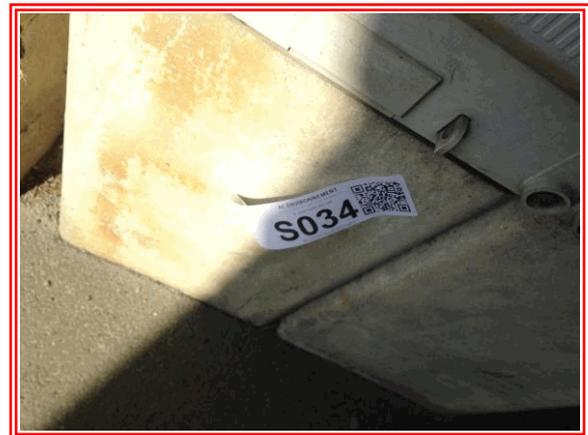
S34 - 1 (A34)

Localisation	Catégorie	Composant	Partie de composant	Sur avis / réf pré.
Vol 12 (Porche)	Conduits, canalisations et équipements	Conduit air	Conduit en fibres-ciment	S34
Vol 12 (Porche)	Conduits, canalisations et équipements	Conduit air	Conduit en fibres-ciment	S35
