## Rapport de mission de repérage des matériaux et produits contenant de l'amiante avant travaux

| Adresse : | 50 RUE NATIONALE - RUE NATIONALE |
| CP - Ville : | 53950 LOUVERNE |
| Désignation : | Appartement n° 3 de type 2 situé au RDC |

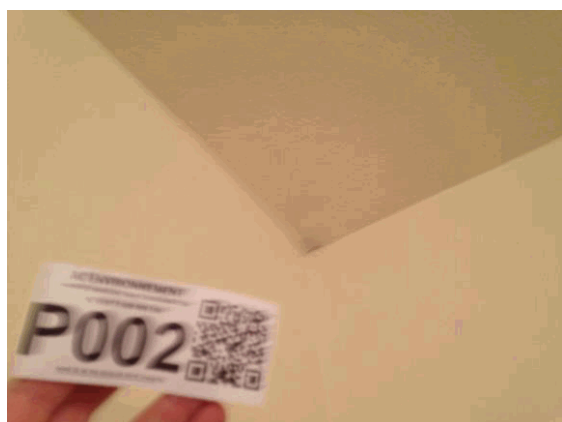
002VZ000028 n°2 - 1 (P2)

| Plan | Localisation | Composant | Partie composant | Descriptif de l'action menée | | | | Laboratoire | | | Conclusion |
|---|---|---|---|---|---|---|---|---|---|---|---|
| Appartement 3 | Vol 2 (Salle d'eau) | Plafonds | Plafond plaque plâtre pièces humides | P2 | Réalisation d'un prélèvement | | 002VZ000<br>028 n°2 - 1 | P2 | Plafond plaque plâtre pièces humides | Négatif | Négatif sur analyse |
| Appartement 3 | Vol 1 (W.C) | Plafonds | Plafond plaque plâtre pièces humides | S6 | Sondage et extension de la zone homogène du prélèvement P2 | | 002VZ000<br>028 n°2 - 1 | P2 | Plafond plaque plâtre pièces humides | Négatif | Négatif sur analyse |

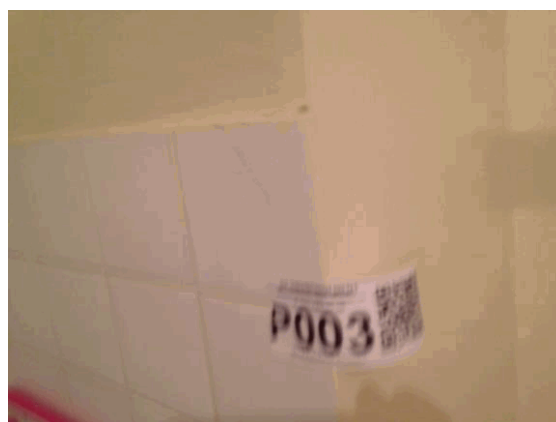
002VZ000028 n°3 - 1 (P3)

| Plan | Localisation | Composant | Partie composant | Descriptif de l'action menée | | | | Laboratoire | | | Conclusion |
|---|---|---|---|---|---|---|---|---|---|---|---|
| Appartement 3 | Vol 2 (Salle d'eau) | Revêtement de mur | Colle de carrelage (faïence) | P3 | Réalisation d'un prélèvement | | 002VZ000<br>028 n°3 - 1<br>-<br>002VZ000<br>028 n°3 - 2 | P3 | Colle beige en vrac non séparable + couche plâtreuse blanche en vrac non séparable + peinture en faible quantité non séparable | Négatif | Négatif sur analyse |

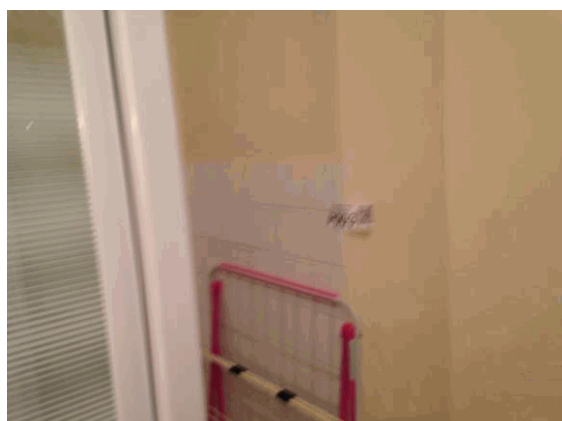
002VZ000028 n°3 - 2 (P3)

| Plan | Localisation | Composant | Partie composant | Descriptif de l'action menée | | | | Laboratoire | | | Conclusion |
|---|---|---|---|---|---|---|---|---|---|---|---|
| Appartement 3 | Vol 2 (Salle d'eau) | Revêtement de mur | Colle de carrelage (faïence) | P3 | Sondage et extension de la zone homogène du prélèvement P3 | | 002VZ000<br>028 n°3 - 1<br>-<br>002VZ000<br>028 n°3 - 2 | P3 | Colle beige en vrac non séparable + couche plâtreuse blanche en vrac non séparable + peinture en faible quantité non séparable | Négatif | Négatif sur analyse |

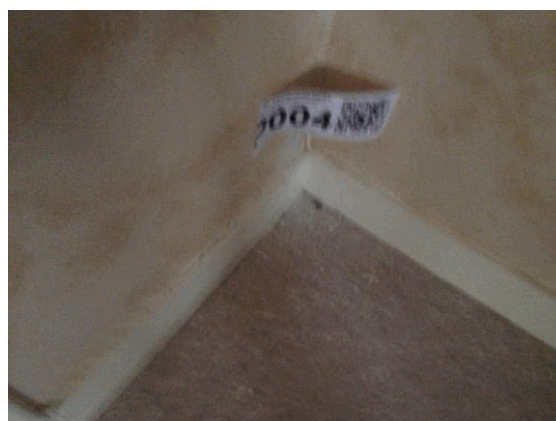
002VZ000028 n°4 - 1 (P4)

| Plan | Localisation | Composant | Partie composant | Descriptif de l'action menée | | | | Laboratoire | | | Conclusion |
|---|---|---|---|---|---|---|---|---|---|---|---|
| Appartement 3 | Vol 5 (Chambre) | Murs et cloisons | Cloison et doublage plaque plâtre pièces sèches | P4 | Réalisation d'un prélèvement | | 002VZ000<br>028 n°4 - 1<br>-<br>002VZ000<br>028 n°4 - 2 | P4 | Cloison et doublage plaque plâtre pièces sèches | Négatif | Négatif sur analyse |
| Appartement 3 | Vol 3 (Dégagement) - Vol 4 (Séjour / Cuisine) - Vol 6 (Entrée) | Murs et cloisons | Cloison et doublage plaque plâtre pièces sèches | S7 - S8 - S9 | Sondage et extension de la zone homogène du prélèvement P4 | | 002VZ000<br>028 n°4 - 1<br>-<br>002VZ000<br>028 n°4 - 2 | P4 | Cloison et doublage plaque plâtre pièces sèches | Négatif | Négatif sur analyse |

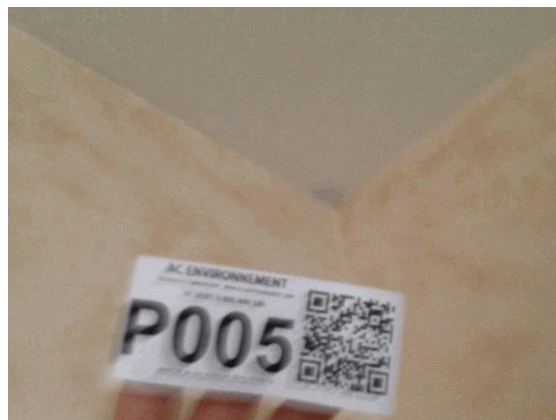
002VZ000028 n°5 - 1 (P5)

| Plan | Localisation | Composant | Partie composant | Descriptif de l'action menée | | | | Laboratoire | | | Conclusion |
|---|---|---|---|---|---|---|---|---|---|---|---|
| Appartement 3 | Vol 5 (Chambre) | Plafonds | Plafond plaque plâtre pièces sèches | P5 | Réalisation d'un prélèvement | | 002VZ000<br>028 n°5 - 1 | P5 | Plafond plaque plâtre pièces sèches | Négatif | Négatif sur analyse |
| Appartement 3 | Vol 6 (Entrée) - Vol 4 (Séjour / Cuisine) - Vol 3 (Dégagement) | Plafonds | Plafond plaque plâtre pièces sèches | S10 - S11 - S12 | Sondage et extension de la zone homogène du prélèvement P5 | | 002VZ000<br>028 n°5 - 1 | P5 | Plafond plaque plâtre pièces sèches | Négatif | Négatif sur analyse |

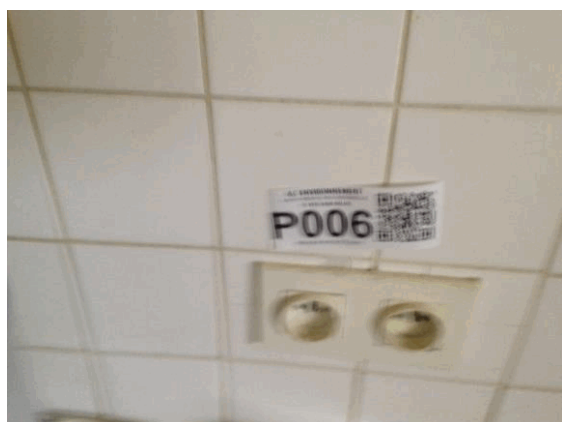
002VZ000028 n°6 - 1 (P6)

| Plan | Localisation | Composant | Partie composant | Descriptif de l'action menée | | | | Laboratoire | | | Conclusion |
|---|---|---|---|---|---|---|---|---|---|---|---|
| Appartement 3 | Vol 4 (Séjour / Cuisine) | Revêtement de mur | Colle de carrelage (faïence) | P6 | Réalisation d'un prélèvement | | 002VZ000<br>028 n°6 - 1<br>-<br>002VZ000<br>028 n°6 - 2 | P6 | Colle de carrelage (faïence) | Négatif | Négatif sur analyse |

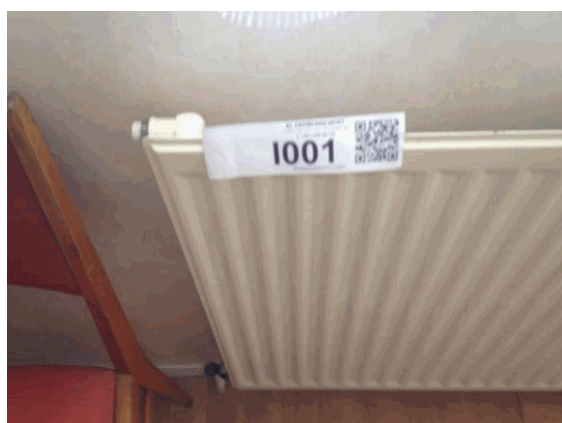
| Plan | Localisation | Composant | Partie composant | Descriptif de l'action menée | | | | Laboratoire | | | Conclusion |
|---|---|---|---|---|---|---|---|---|---|---|---|
| Appartement 3 | Vol 4 (Séjour / Cuisine) | Radiateurs | Tresses | I1 | | | I1 - 1 | | | | Aucun prélèvement réalisé à la demande du client |
| Appartement 3 | Vol 5 (Chambre) | Radiateurs | Tresses | I1 | | | I1 - 1 | | | | Aucun prélèvement réalisé à la demande du client |
| Appartement 3 | Vol 2 (Salle d'eau) | Radiateurs | Tresses | I1 | | | I1 - 1 | | | | Aucun prélèvement réalisé à la demande du client |

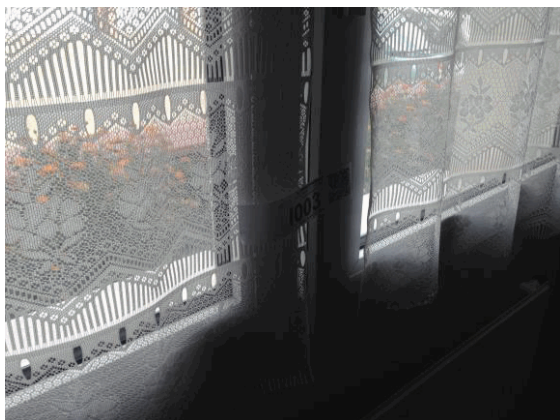
| Plan | Localisation | Composant | Partie composant | Descriptif de l'action menée | | | | Laboratoire | | | Conclusion |
|---|---|---|---|---|---|---|---|---|---|---|---|
| Appartement 3 | Vol 5 (Chambre) | Menuiseries | Mastic vitrier | I3 | | | I3 - 1 | | | | Aucun prélèvement réalisé à la demande du client sur les menuiseries PVC |
| Appartement 3 | Vol 4 (Séjour / Cuisine) | Menuiseries | Mastic vitrier | I3 | | | I3 - 1 | | | | Aucun prélèvement réalisé à la demande du client sur les menuiseries PVC |
| Appartement 3 | Vol 6 (Entrée) | Menuiseries | Mastic vitrier | I3 | | | I3 - 1 | | | | Aucun prélèvement réalisé à la demande du client sur les menuiseries PVC |

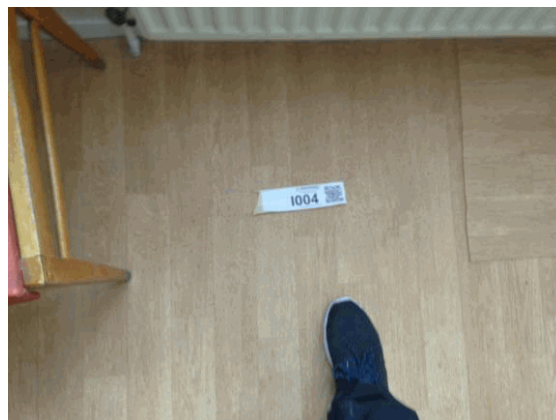
| Plan | Localisation | Composant | Partie composant | Descriptif de l'action menée | | | | Laboratoire | | | Conclusion |
|---|---|---|---|---|---|---|---|---|---|---|---|
| Appartement 3 | Vol 4 (Séjour / Cuisine) | Revêtement de sol | Lés plastiques avec sous-couche | I4 | | | I4 - 1 | | | | Aucun prélèvement réalisé à la demande du client sur les revêtements de sols non d'origines. |
| Appartement 3 | Vol 5 (Chambre) | Revêtement de sol | Lés plastiques avec sous-couche | I4 | | | I4 - 1 | | | | Aucun prélèvement réalisé à la demande du client sur les revêtements de sols non d'origines. |
| Appartement 3 | Vol 2 (Salle d'eau) | Revêtement de sol | Lés plastiques avec sous-couche | I4 | | | I4 - 1 | | | | Aucun prélèvement réalisé à la demande du client sur les revêtements de sols non d'origines. |
