## Rapport de mission de repérage des matériaux et produits contenant de l'amiante avant travaux

| Adresse : | 50 RUE NATIONALE - RUE NATIONALE |
| CP - Ville : | 53950 LOUVERNE |
| Désignation : | Appartement n° 5 de type 3 situé au RDC |

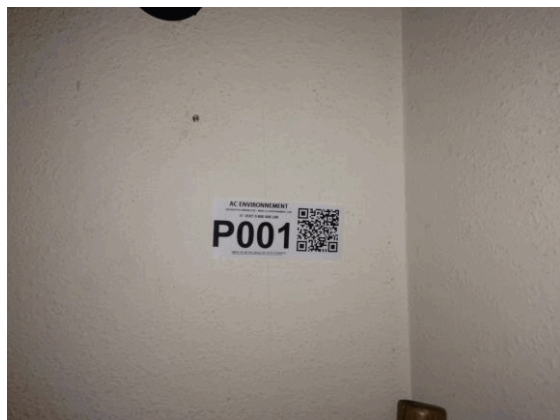
002VZ000027 n°1 - 1 (P1)

| Plan | Localisation | Composant | Partie composant | Descriptif de l'action menée | | | | Laboratoire | | | Conclusion |
|---|---|---|---|---|---|---|---|---|---|---|---|
| Appartement 5 | Vol 7 (Débarras) | Murs et cloisons | Cloison et doublage plaque plâtre pièces sèches | P1 | Réalisation d'un prélèvement | | 002VZ000<br>027 n°1 - 1<br>-<br>002VZ000<br>027 n°1 - 2 | P1 | Cloison et doublage plaque plâtre pièces sèches | Négatif | Négatif sur analyse |

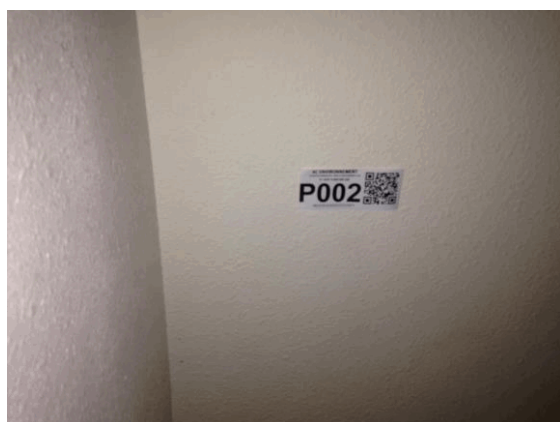
002VZ000027 n°2 - 1 (P2)

| Plan | Localisation | Composant | Partie composant | Descriptif de l'action menée | | | | Laboratoire | | | Conclusion |
|---|---|---|---|---|---|---|---|---|---|---|---|
| Appartement 5 | Vol 7 (Débaras) | Plafonds | Plafond plaque plâtre pièces sèches | P2 | Réalisation d'un prélèvement | | 002VZ000<br>027 n°2 - 1 | P2 | Plafond plaque plâtre pièces sèches | Négatif | Négatif sur analyse |

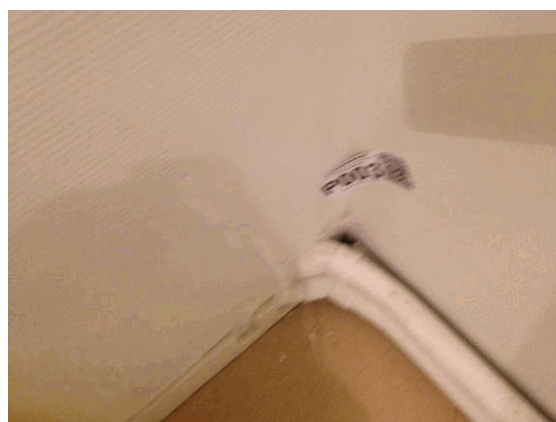
002VZ000027 n°3 - 1 (P3)

| Plan | Localisation | Composant | Partie composant | Descriptif de l'action menée | | | | Laboratoire | | | Conclusion |
|---|---|---|---|---|---|---|---|---|---|---|---|
| Appartement 5 | Vol 2 (SDB) | Murs et cloisons | Cloison et doublage plaque plâtre pièces humides | P3 | Réalisation d'un prélèvement | | 002VZ000<br>027 n°3 - 1<br>-<br>002VZ000<br>027 n°3 - 2 | P3 | Cloison et doublage plaque plâtre pièces humides | Négatif | Négatif sur analyse |

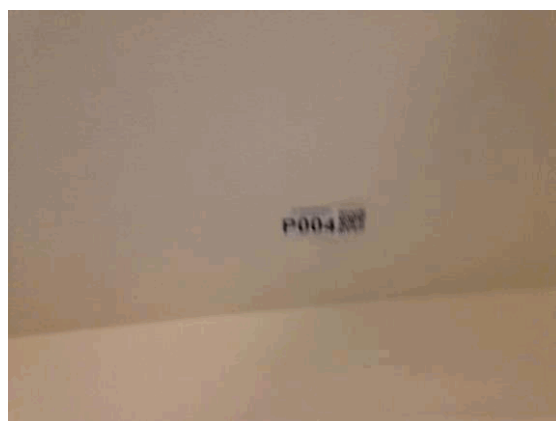
002VZ000027 n°4 - 1 (P4)

| Plan | Localisation | Composant | Partie composant | Descriptif de l'action menée | | | | Laboratoire | | | Conclusion |
|---|---|---|---|---|---|---|---|---|---|---|---|
| Appartement 5 | Vol 2 (SDB) | Plafonds | Plafond plaque plâtre pièces humides | P4 | Réalisation d'un prélèvement | | 002VZ000<br>027 n°4 - 1 | P4 | Plafond plaque plâtre pièces humides | Négatif | Négatif sur analyse |

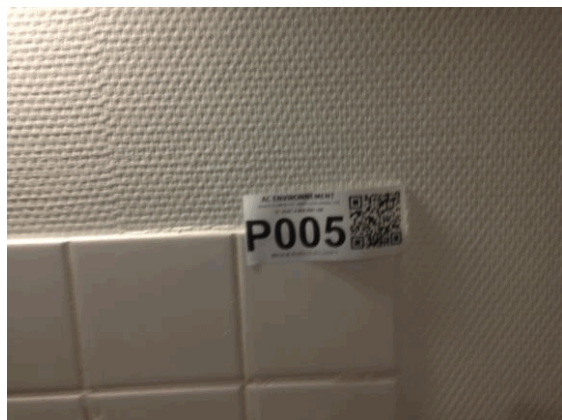
002VZ000027 n°5 - 1 (P5)

| Plan | Localisation | Composant | Partie composant | Descriptif de l'action menée | | | | Laboratoire | | | Conclusion |
|---|---|---|---|---|---|---|---|---|---|---|---|
| Appartement 5 | Vol 2 (SDB) | Revêtement de mur | Colle de carrelage (faïence) | P5 | Réalisation d'un prélèvement | | 002VZ000<br>027 n°5 - 1<br>-<br>002VZ000<br>027 n°5 - 2 | P5 | Colle beige + peinture | Négatif | Négatif sur analyse |

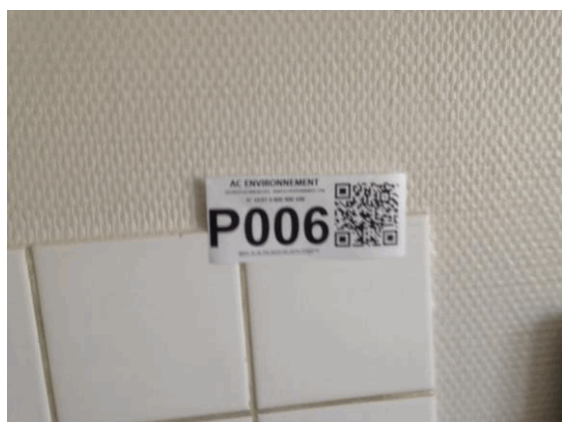
002VZ000027 n°6 - 1 (P6)

| Plan | Localisation | Composant | Partie composant | Descriptif de l'action menée | | | | Laboratoire | | | Conclusion |
|---|---|---|---|---|---|---|---|---|---|---|---|
| Appartement 5 | Vol 4 (Cuisine) | Revêtement de mur | Colle de carrelage (faïence) | P6 | Réalisation d'un prélèvement | | 002VZ000<br>027 n°6 - 1<br>-<br>002VZ000<br>027 n°6 - 2 | P6 | Colle beige + couche plâtreuse blanche + matériau souple blanc + peinture | Négatif | Négatif sur analyse |

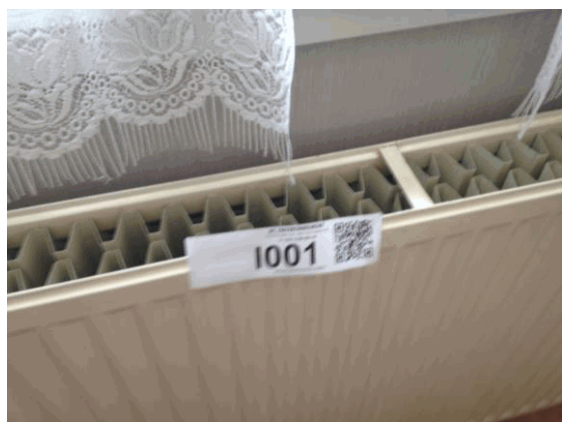
| Plan | Localisation | Composant | Partie composant | Descriptif de l'action menée | | | | Laboratoire | | | Conclusion |
|---|---|---|---|---|---|---|---|---|---|---|---|
| Appartement 5 | Vol 8 (Chambre 1) | Radiateurs | Tresses | I1 | | | I1 - 1 | | | | Aucun prélèvement réalisé à la demande du client |
| Appartement 5 | Vol 9 (Chambre 2) | Radiateurs | Tresses | I1 | | | I1 - 1 | | | | Aucun prélèvement réalisé à la demande du client |
| Appartement 5 | Vol 2 (SDB) | Radiateurs | Tresses | I1 | | | I1 - 1 | | | | Aucun prélèvement réalisé à la demande du client |
| Appartement 5 | Vol 5 (Entrée) | Radiateurs | Tresses | I1 | | | I1 - 1 | | | | Aucun prélèvement réalisé à la demande du client |
| Appartement 5 | Vol 4 (Cuisine) | Radiateurs | Tresses | I1 | | | I1 - 1 | | | | Aucun prélèvement réalisé à la demande du client |
| Appartement 5 | Vol 3 (Salon) | Radiateurs | Tresses | I1 | | | I1 - 1 | | | | Aucun prélèvement réalisé à la demande du client |

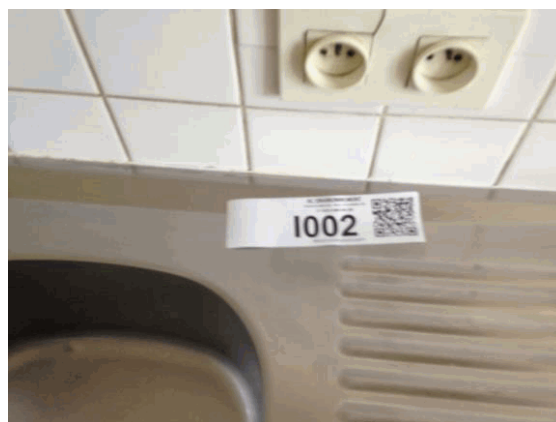
| Plan | Localisation | Composant | Partie composant | Descriptif de l'action menée | | | | Laboratoire | | | Conclusion |
|---|---|---|---|---|---|---|---|---|---|---|---|
| Appartement 5 | Vol 2 (SDB) | Lavabo | Joint d'étanchéité | I2 | | | I2 - 1 | | | | Aucun prélèvement réalisé à la demande du client sur l'ensemble des mastics des appareils sanitaires et équipements divers |
| Appartement 5 | Vol 4 (Cuisine) | Lavabo | Joint d'étanchéité | I2 | | | I2 - 1 | | | | Aucun prélèvement réalisé à la demande du client sur l'ensemble des mastics des appareils sanitaires et équipements divers |

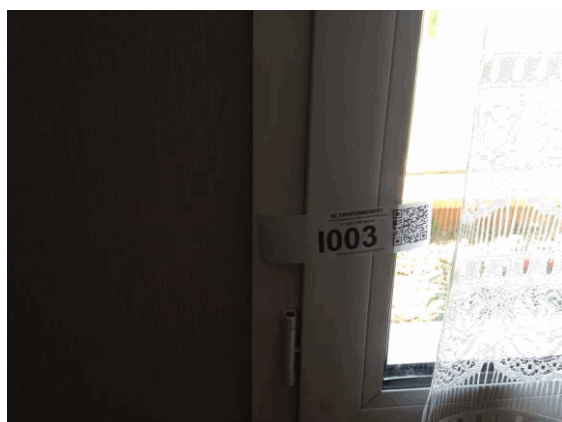
| Plan | Localisation | Composant | Partie composant | Descriptif de l'action menée | | | | Laboratoire | | | Conclusion |
|---|---|---|---|---|---|---|---|---|---|---|---|
| Appartement 5 | Vol 4 (Cuisine) | Menuiseries | Mastic vitrier | I3 | | | I3 - 1 | | | | Aucun prélèvement réalisé à la demande du client sur les menuiseries PVC |
| Appartement 5 | Vol 3 (Salon) | Menuiseries | Mastic vitrier | I3 | | | I3 - 1 | | | | Aucun prélèvement réalisé à la demande du client sur les menuiseries PVC |
| Appartement 5 | Vol 9 (Chambre 2) | Menuiseries | Mastic vitrier | I3 | | | I3 - 1 | | | | Aucun prélèvement réalisé à la demande du client sur les menuiseries PVC |
| Appartement 5 | Vol 8 (Chambre 1) | Menuiseries | Mastic vitrier | I3 | | | I3 - 1 | | | | Aucun prélèvement réalisé à la demande du client sur les menuiseries PVC |

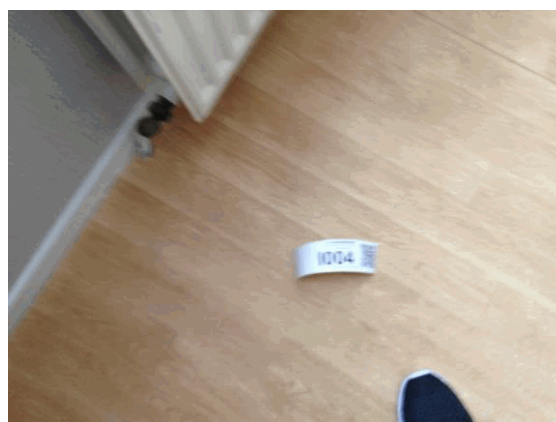
| | | | | Descriptif de l'action menée | | | | Laboratoire | | | Conclusion |
|---|---|---|---|---|---|---|---|---|---|---|---|
| Appartement 5 | Vol 5 (Entrée) | Revêtement de sol | Lés plastiques avec sous-couche | I4 | | | I4 - 1 | | | | Aucun prélèvement réalisé à la demande du client sur les revêtements de sols non d'origines. |
