## Rapport de mission de repérage des matériaux et produits contenant de l'amiante avant travaux

Adresse :	50 RUE NATIONALE - RUE NATIONALE
CP - Ville :	53950 LOUVERNE
Référence client :	_00448000010000100007_
Date du repérage :	05/07/2017
Désignation :	Appartement n° 7 de type 3 situé au 01 <sup>er</sup> étage

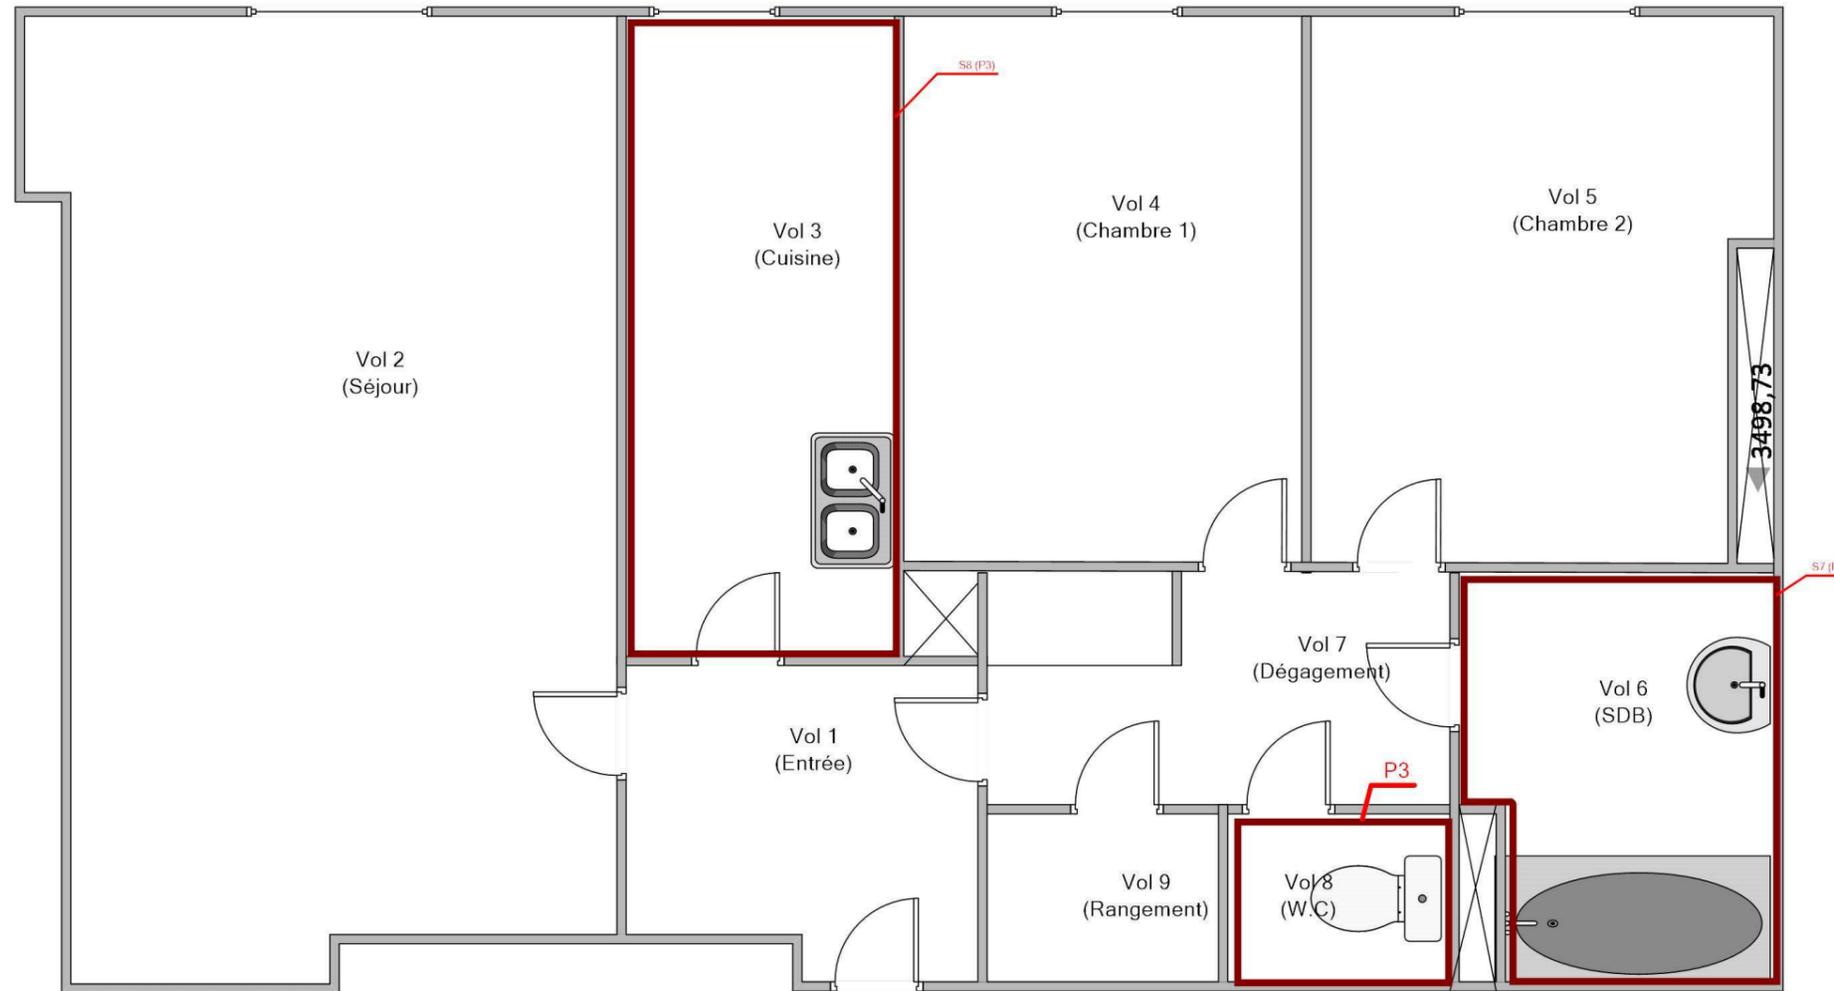
**APPARTEMENT N°7 - MPCA TOUTES CATÉGORIES CONFONDUES**

P3 : Cloison et doublage plaque plâtre pièces humides

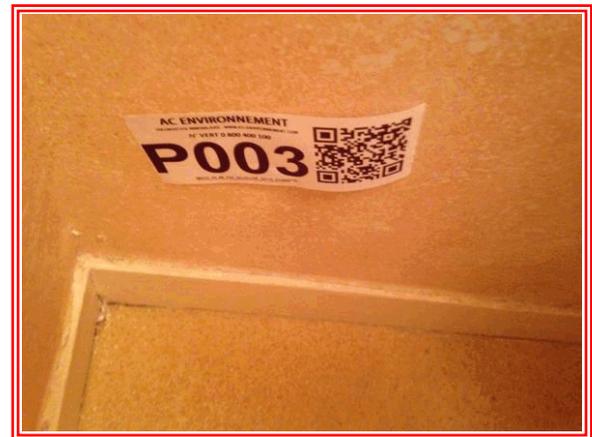
002VZ000019 n°3 - 1 (P3)

Localisation	Catégorie	Composant	Partie de composant	Sur avis / réf pré.
Vol 8 (W.C)	Parois verticales intérieures et enduits	Cloisons légères ou préfabriquées	Cloison et doublage plaque plâtre pièces humides	P3
Vol 6 (SDB)	Parois verticales intérieures et enduits	Cloisons légères ou préfabriquées	Cloison et doublage plaque plâtre pièces humides	P3
Vol 3 (Cuisine)	Parois verticales intérieures et enduits	Cloisons légères ou préfabriquées	Cloison et doublage plaque plâtre pièces humides	P3

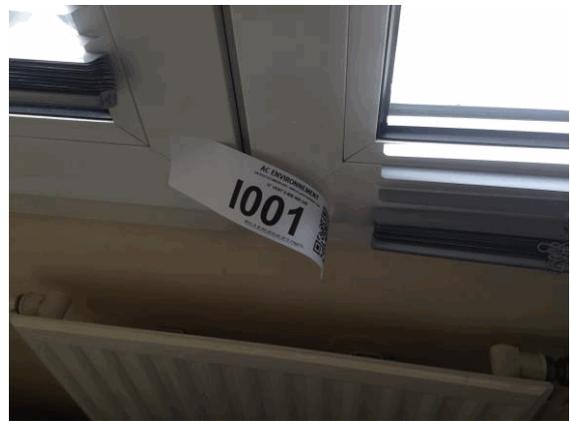
I1 - 1

Localisation	Matériau	Justification
Vol 3 (Cuisine)	P.V.C 4/16/4	Aucun prélèvement réalisé à la demande du client sur les menuiseries PVC
Vol 4 (Chambre 1)	P.V.C 4/16/4	Aucun prélèvement réalisé à la demande du client sur les menuiseries PVC
Vol 2 (Séjour)	P.V.C 4/16/4	Aucun prélèvement réalisé à la demande du client sur les menuiseries PVC
Vol 5 (Chambre 2)	P.V.C 4/16/4	Aucun prélèvement réalisé à la demande du client sur les menuiseries PVC
Vol 3 (Cuisine)	Mastic étanchéité	Aucun prélèvement réalisé à la demande du client sur l'ensemble des mastics des appareils sanitaires et équipements divers
Vol 6 (SDB)	Mastic étanchéité	Aucun prélèvement réalisé à la demande du client sur l'ensemble des mastics des appareils sanitaires et équipements divers
Vol 5 (Chambre 2)	Lés plastiques avec sous-couche	Aucun prélèvement réalisé à la demande du client sur les revêtements de sols non d'origines.
Vol 4 (Chambre 1)	Lés plastiques avec sous-couche	Aucun prélèvement réalisé à la demande du client sur les revêtements de sols non d'origines.

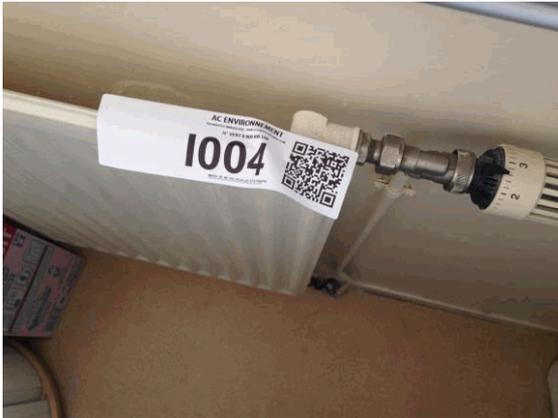
Plan	Localisation	Composant	Partie composant	Descriptif de l'action menée				Laboratoire		Conclusion
				Réf action	Observation	Précision loc.	Ref photo	Ref Prél.	Descriptif	
Appartement n°7	Vol 3 (Cuisine)	Evier	Tampon bitumineux évier	S1						Négatif sur document cf. prélèvement n°3 du dossier AC Environnement n° 002OY000048
Appartement n°7	Vol 3 (Cuisine)	Evier	Mastic étanchéité	I2			I2 - 1			Aucun prélèvement réalisé à la demande du client sur l'ensemble des mastics des appareils sanitaires et équipements divers
Appartement n°7	Vol 6 (SDB)	Evier	Mastic étanchéité	I2			I2 - 1			Aucun prélèvement réalisé à la demande du client sur l'ensemble des mastics des appareils sanitaires et équipements divers
Appartement n°7	Vol 3 (Cuisine)	Radiateurs	Joint	I4			I4 - 1			Aucun prélèvement réalisé à la demande du client
