Rapport de mission de repérage des matériaux et produits contenant de l'amiante avant travaux

Adresse :	48 RUE NATIONALE - RUE NATIONALE
CP - Ville :	53950 LOUVERNE
Référence client :	_00448000010000200016_
Date du repérage :	06/07/2017
Désignation :	Appartement n° 16 de type 2 situé au RDC

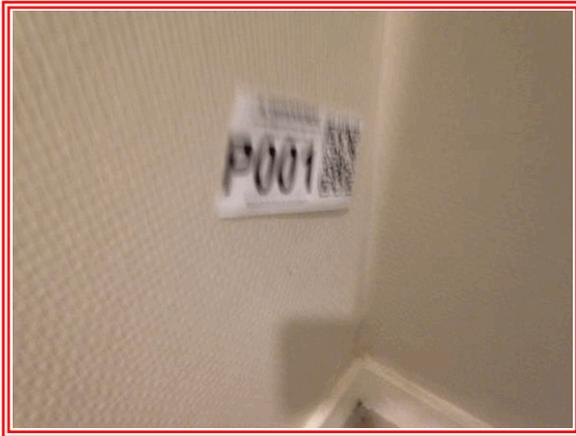
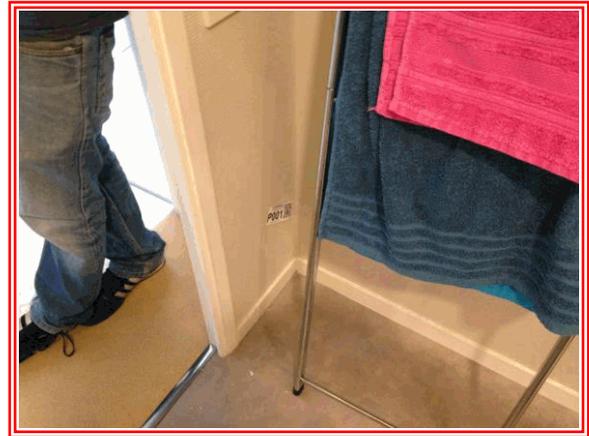
002VZ000025 n°1 - 1 (P1)

Localisation	Catégorie	Composant	Partie de composant	Sur avis / réf pré.
Vol 6 (SDB/WC)	Parois verticales intérieures et enduits	Murs et cloisons	Cloison et doublage plaque plâtre pièces humides	P1
Vol 5 (W.C)	Parois verticales intérieures et enduits	Murs et cloisons	Cloison et doublage plaque plâtre pièces humides	P1
Vol 3 (Chambre)	Parois verticales intérieures et enduits	Murs et cloisons	Cloison et doublage plaque plâtre pièces sèches	P5
Vol 2 (Séjour / Cuisine)	Parois verticales intérieures et enduits	Murs et cloisons	Cloison et doublage plaque plâtre pièces sèches	P5
Vol 4 (Dégagement)	Parois verticales intérieures et enduits	Murs et cloisons	Cloison et doublage plaque plâtre pièces sèches	P5
Vol 1 (Entrée)	Parois verticales intérieures et enduits	Murs et cloisons	Cloison et doublage plaque plâtre pièces sèches	P5

Plan	Localisation	Composant	Partie composant	Descriptif de l'action menée				Laboratoire			Conclusion
				Réf action	Observation	Précision loc.	Ref photo	Ref Prél.	Descriptif	Résultat	
Appartement 16	Vol 3 (Chambre)	Menuiseries	Joint d'étanchéité	I3			I3 - 1				Aucun prélèvement réalisé à la demande du client sur les menuiseries PVC
Appartement 16	Vol 2 (Séjour / Cuisine)	Menuiseries	Joint d'étanchéité	I3			I3 - 1				Aucun prélèvement réalisé à la demande du client sur les menuiseries PVC
Appartement 16	Vol 1 (Entrée)	Menuiseries	Joint d'étanchéité	I3			I3 - 1				Aucun prélèvement réalisé à la demande du client sur les menuiseries PVC
Appartement 16	Vol 6 (SDB/WC)	Murs et cloisons	Cloison et doublage plaque plâtre pièces humides	P1	Réalisation d'un prélèvement		002VZ00025 n°1 - 1 - 002VZ00025 n°1 - 2	P1	Cloison et doublage plaque plâtre pièces humides	Positif	Présence sur analyse
Appartement 16	Vol 5 (W.C)	Murs et cloisons	Cloison et doublage plaque plâtre pièces humides	S7 (P1)	Sondage et extension de la zone homogène du prélèvement P1		002VZ00025 n°1 - 1 - 002VZ00025 n°1 - 2	P1	Cloison et doublage plaque plâtre pièces humides	Positif	Présence sur analyse

Fraction Analysée	Technique analytique et date d'analyse	Résultat	Type d'amiante	Nb de préparations
▶ Matériau plâtreux blanc + peintures multiples + carton + matériau plâtreux beige + papier	META le 24/07/2017	Présence de fibres d'amiante	Chrysotile	1

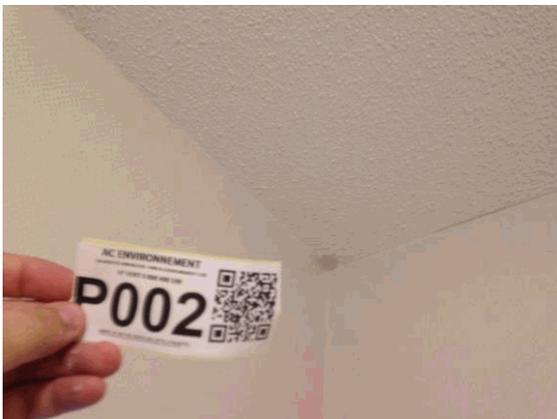
002VZ000025 n°2 - 1 (P2)

Fraction Analysée	Technique analytique et date d'analyse	Résultat	Type d'amiante	Nb de préparations
▶ Matériau plâtreux blanc + peinture + matériau plâtreux beige + papier	META le 24/07/2017	Amiante non détecté	---	2

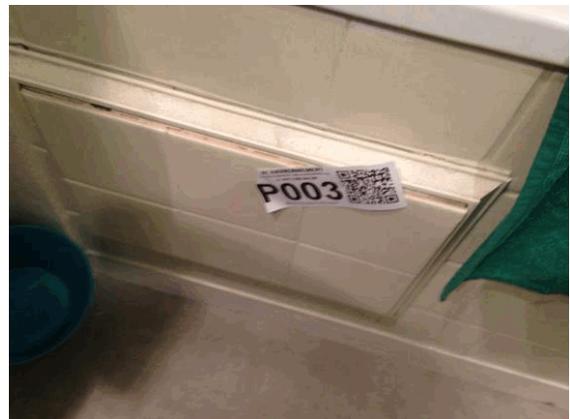
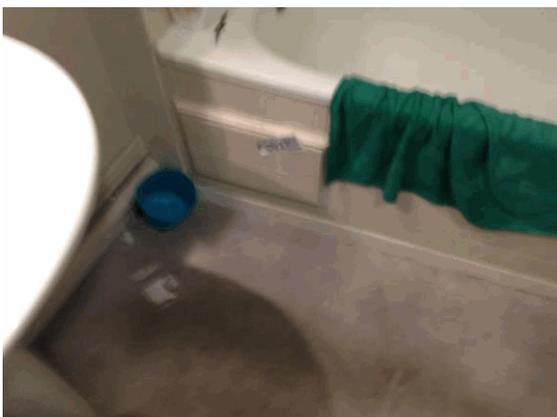
002VZ000025 n°3 - 1 (P3)

Fraction Analysée	Technique analytique et date d'analyse	Résultat	Type d'amiante	Nb de préparations
▶ Colle beige	META le 22/07/2017	Amiante non détecté	---	1

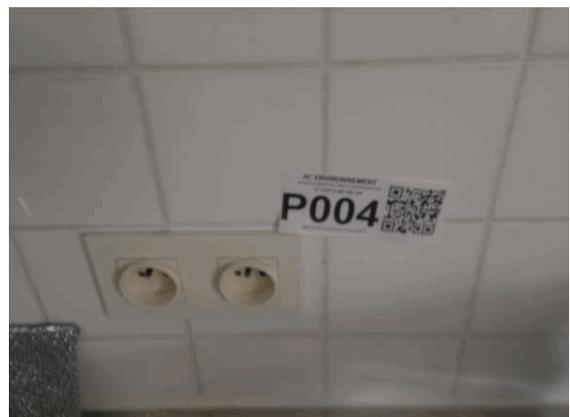
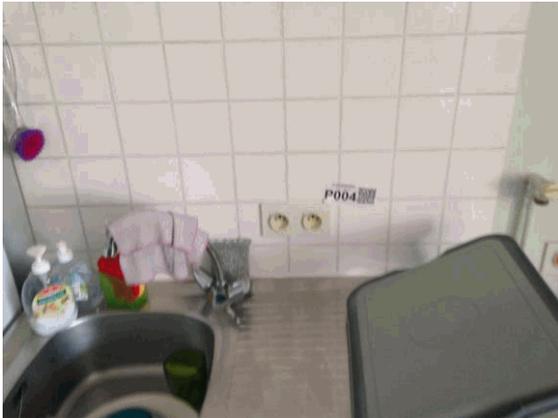
002VZ000025 n°4 - 1 (P4)

Plan	Localisation	Composant	Partie composant	Descriptif de l'action menée				Laboratoire			Conclusion
				Réf action	Observation	Précision loc.	Ref photo	Ref Prél.	Descriptif	Résultat	
Appartement 16	Vol 6 (SDB/WC)	Revêtement de mur	Colle de carrelage (faïence)	P3	Réalisation d'un prélèvement		002VZ000 025 n°3 - 1 - 002VZ000 025 n°3 - 2	P3	Colle beige	Négatif	Négatif sur analyse
Appartement 16	Vol 6 (SDB/WC)	Revêtement de mur	Colle de carrelage (faïence)	P3	Sondage et extension de la zone homogène du prélèvement P3		002VZ000 025 n°3 - 1 - 002VZ000 025 n°3 - 2	P3	Colle beige	Négatif	Négatif sur analyse
Appartement 16	Vol 2 (Séjour / Cuisine)	Revêtement de mur	Colle de carrelage (faïence)	P4	Réalisation d'un prélèvement		002VZ000 025 n°4 - 1 - 002VZ000 025 n°4 - 2	P4	Colle beige	Négatif	Négatif sur analyse

Fraction Analysée	Technique analytique et date d'analyse	Résultat	Type d'amiante	Nb de préparations
▶ Colle beige	META le 24/07/2017	Amiante non détecté	---	1

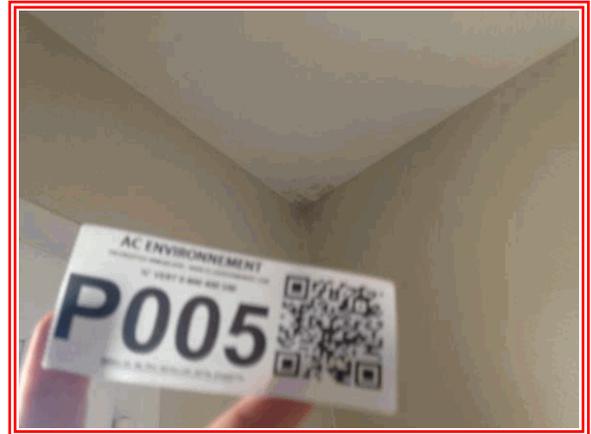
002VZ000025 n°5 - 1 (P5)

Appartement 16	Vol 3 (Chambre)	Murs et cloisons	Cloison et doublage plaque plâtre pièces sèches	P5	Réalisation d'un prélèvement		002VZ00025 n°5 - 1	P5	Cloison et doublage plaque plâtre pièces sèches	Positif	Présence sur analyse
