## Rapport de mission de repérage des matériaux et produits contenant de l'amiante avant travaux

| Adresse : | 48 RUE NATIONALE - RUE NATIONALE |
| CP - Ville : | 53950 LOUVERNE |
| Désignation : | Appartement n° 17 de type 2 situé au RDC |

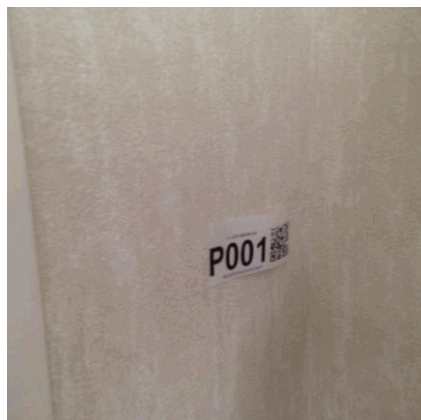
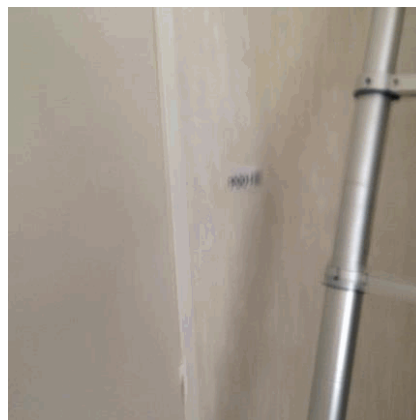
002VZ000024 n°1 - 1 (P1)

| Plan | Localisation | Composant | Partie composant | Descriptif de l'action menée | | | | Laboratoire | | | Conclusion |
|---|---|---|---|---|---|---|---|---|---|---|---|
| Appartement 17 | Vol 3 (Chambre) | Murs et cloisons | Cloison et doublage plaque plâtre pièces sèches | P1 | Réalisation d'un prélèvement | | 002VZ000<br>024 n°1 - 1<br>-<br>002VZ000<br>024 n°1 - 2 | P1 | Cloison et doublage plaque plâtre pièces sèches | Négatif | Négatif sur analyse |

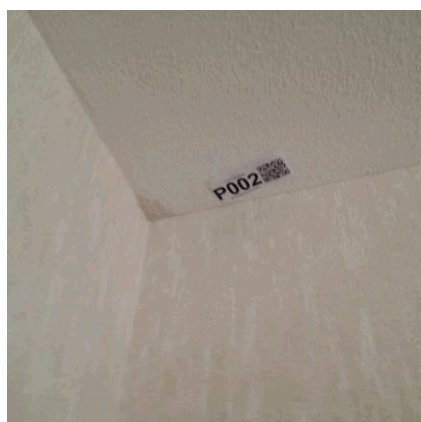
002VZ000024 n°2 - 1 (P2)

| Plan | Localisation | Composant | Partie composant | Descriptif de l'action menée | | | | Laboratoire | | | Conclusion |
|---|---|---|---|---|---|---|---|---|---|---|---|
| Appartement 17 | Vol 3 (Chambre) | Plafonds | Plafond plaque plâtre pièces sèches | P2 | Réalisation d'un prélèvement | | 002VZ000<br>024 n°2 - 1 | P2 | Plafond plaque plâtre pièces sèches | Négatif | Négatif sur analyse |

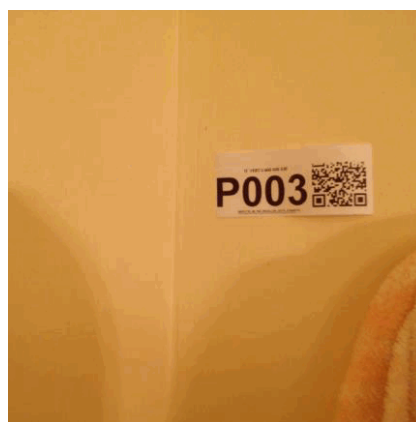
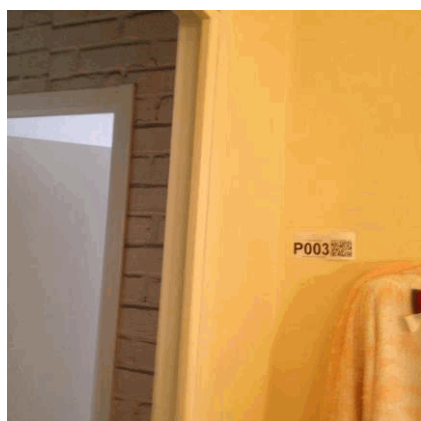
002VZ000024 n°3 - 1 (P3)

| Plan | Localisation | Composant | Partie composant | Descriptif de l'action menée | | | | Laboratoire | | | Conclusion |
|---|---|---|---|---|---|---|---|---|---|---|---|
| Appartement 17 | Vol 6 (SDB/WC) | Murs et cloisons | Cloison et doublage plaque plâtre pièces humides | P3 | Réalisation d'un prélèvement | | 002VZ000<br>024 n°3 - 1<br>-<br>002VZ000<br>024 n°3 - 2 | P3 | Cloison et doublage plaque plâtre pièces humides | Négatif | Négatif sur analyse |
| Appartement 17 | Vol 5 (W.C) | Murs et cloisons | Cloison et doublage plaque plâtre pièces humides | S12 | Sondage et extension de la zone homogène du prélèvement P3 | | 002VZ000<br>024 n°3 - 1<br>-<br>002VZ000<br>024 n°3 - 2 | P3 | Cloison et doublage plaque plâtre pièces humides | Négatif | Négatif sur analyse |

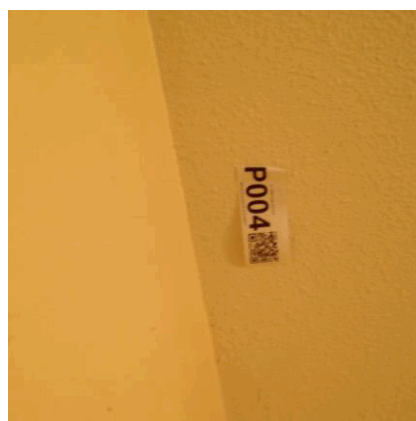
002VZ000024 n°4 - 1 (P4)

| Plan | Localisation | Composant | Partie composant | Descriptif de l'action menée | | | | Laboratoire | | | Conclusion |
|---|---|---|---|---|---|---|---|---|---|---|---|
| Appartement 17 | Vol 6 (SDB/WC) | Plafonds | Plafond plaque plâtre pièces humides | P4 | Réalisation d'un prélèvement | | 002VZ000<br>024 n°4 - 1 | P4 | Plafond plaque plâtre pièces humides | Négatif | Négatif sur analyse |
| Appartement 17 | Vol 5 (W.C) | Plafonds | Plafond plaque plâtre pièces humides | S11 | Sondage et extension de la zone homogène du prélèvement P4 | | 002VZ000<br>024 n°4 - 1 | P4 | Plafond plaque plâtre pièces humides | Négatif | Négatif sur analyse |

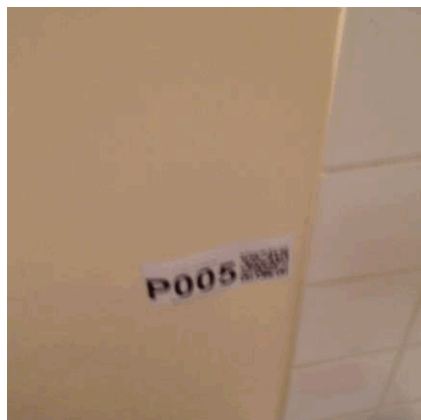
002VZ000024 n°5 - 1 (P5)

| Plan | Localisation | Composant | Partie composant | Descriptif de l'action menée | | | | Laboratoire | | | Conclusion |
|---|---|---|---|---|---|---|---|---|---|---|---|
| Appartement 17 | Vol 6 (SDB/WC) | Revêtement de mur | Colle de carrelage (faïence) | P5 | Réalisation d'un prélèvement | | 002VZ000<br>024 n°5 - 1 | P5 | Colle beige | Négatif | Négatif sur analyse |

| Plan | Localisation | Composant | Partie composant | Descriptif de l'action menée | | | | Laboratoire | | | Conclusion |
|---|---|---|---|---|---|---|---|---|---|---|---|
| Appartement 17 | Vol 6 (SDB/WC) | Revêtement de mur | Colle de carrelage (faïence) | P5 | Sondage et extension de la zone homogène du prélèvement P5 | | 002VZ000 024 n°5 - 1 | P5 | Colle beige | Négatif | Négatif sur analyse |

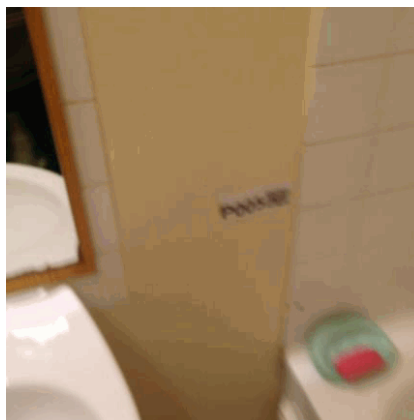
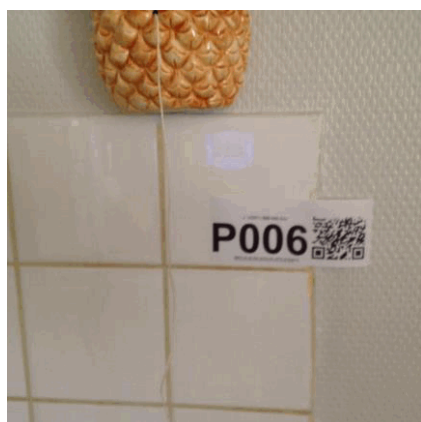
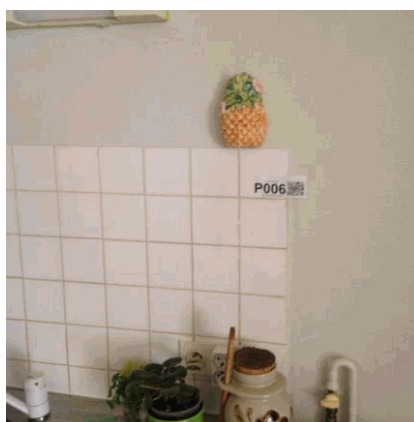
002VZ000024 n°6 - 1 (P6)

| Plan | Localisation | Composant | Partie composant | Descriptif de l'action menée | | | | Laboratoire | | | Conclusion |
|---|---|---|---|---|---|---|---|---|---|---|---|
| Appartement 17 | Vol 2 (Séjour / Cuisine) | Revêtement de mur | Colle de carrelage (faïence) | P6 | Réalisation d'un prélèvement | | 002VZ000 024 n°6 - 1<br>-<br>002VZ000 024 n°6 - 2<br>-<br>002VZ000 024 n°6 - 3 | P6 | Colle beige + peintures multiples | Négatif | Négatif sur analyse |

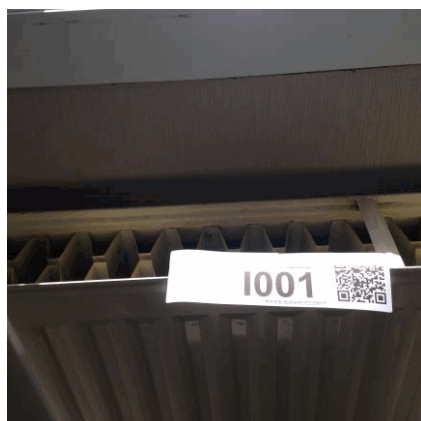
| Plan | Localisation | Composant | Partie composant | Descriptif de l'action menée | | | | Laboratoire | | | Conclusion |
|---|---|---|---|---|---|---|---|---|---|---|---|
| Appartement 17 | Vol 2 (Séjour / Cuisine) | Radiateurs | Tresses | I1 | | | I1 - 1 | | | | Aucun prélèvement réalisé à la demande du client |
| Appartement 17 | Vol 3 (Chambre) | Radiateurs | Tresses | I1 | | | I1 - 1 | | | | Aucun prélèvement réalisé à la demande du client |
| Appartement 17 | Vol 6 (SDB/WC) | Radiateurs | Tresses | I1 | | | I1 - 1 | | | | Aucun prélèvement réalisé à la demande du client |

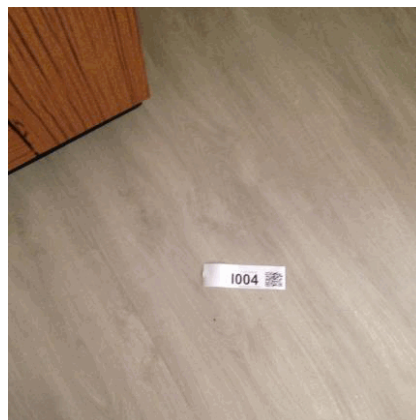
| Plan | Localisation | Composant | Partie composant | Descriptif de l'action menée | | | | Laboratoire | | | Conclusion |
|---|---|---|---|---|---|---|---|---|---|---|---|
| Appartement 17 | Vol 2 (Séjour / Cuisine) | Revêtement de sol | Lés plastiques avec sous-couche | I4 | | | I4 - 1 | | | | Aucun prélèvement réalisé à la demande du client sur les revêtements de sols non d'origines. |
| Appartement 17 | Vol 1 (Entrée) | Revêtement de sol | Lés plastiques avec sous-couche | I4 | | | I4 - 1 | | | | Aucun prélèvement réalisé à la demande du client sur les revêtements de sols non d'origines. |

| Plan | Localisation | Composant | Partie composant | Descriptif de l'action menée | | | | Laboratoire | | | Conclusion |
|---|---|---|---|---|---|---|---|---|---|---|---|
| Appartement 17 | Vol 5 (W.C) | Revêtement de sol | Lés plastiques avec sous-couche | I4 | | | I4 - 1 | | | | Aucun prélèvement réalisé à la demande du client sur les revêtements de sols non d'origines. |
| Appartement 17 | Vol 6 (SDB/WC) | Revêtement de sol | Lés plastiques avec sous-couche | I4 | | | I4 - 1 | | | | Aucun prélèvement réalisé à la demande du client sur les revêtements de sols non d'origines. |
| Appartement 17 | Vol 4 (Dégagement) | Revêtement de sol | Lés plastiques avec sous-couche | I4 | | | I4 - 1 | | | | Aucun prélèvement réalisé à la demande du client sur les revêtements de sols non d'origines. |
| Appartement 17 | Vol 3 (Chambre) | Revêtement de sol | Lés plastiques avec sous-couche | I4 | | | I4 - 1 | | | | Aucun prélèvement réalisé à la demande du client sur les revêtements de sols non d'origines. |
