## Rapport de mission de repérage des matériaux et produits contenant de l'amiante avant travaux

Adresse :	48 RUE NATIONALE - RUE NATIONALE
CP - Ville :	53950 LOUVERNE
Référence client :	_00448000010000200018_
Date du repérage :	06/07/2017
Désignation :	Appartement n° 18 de type 3 situé au RDC

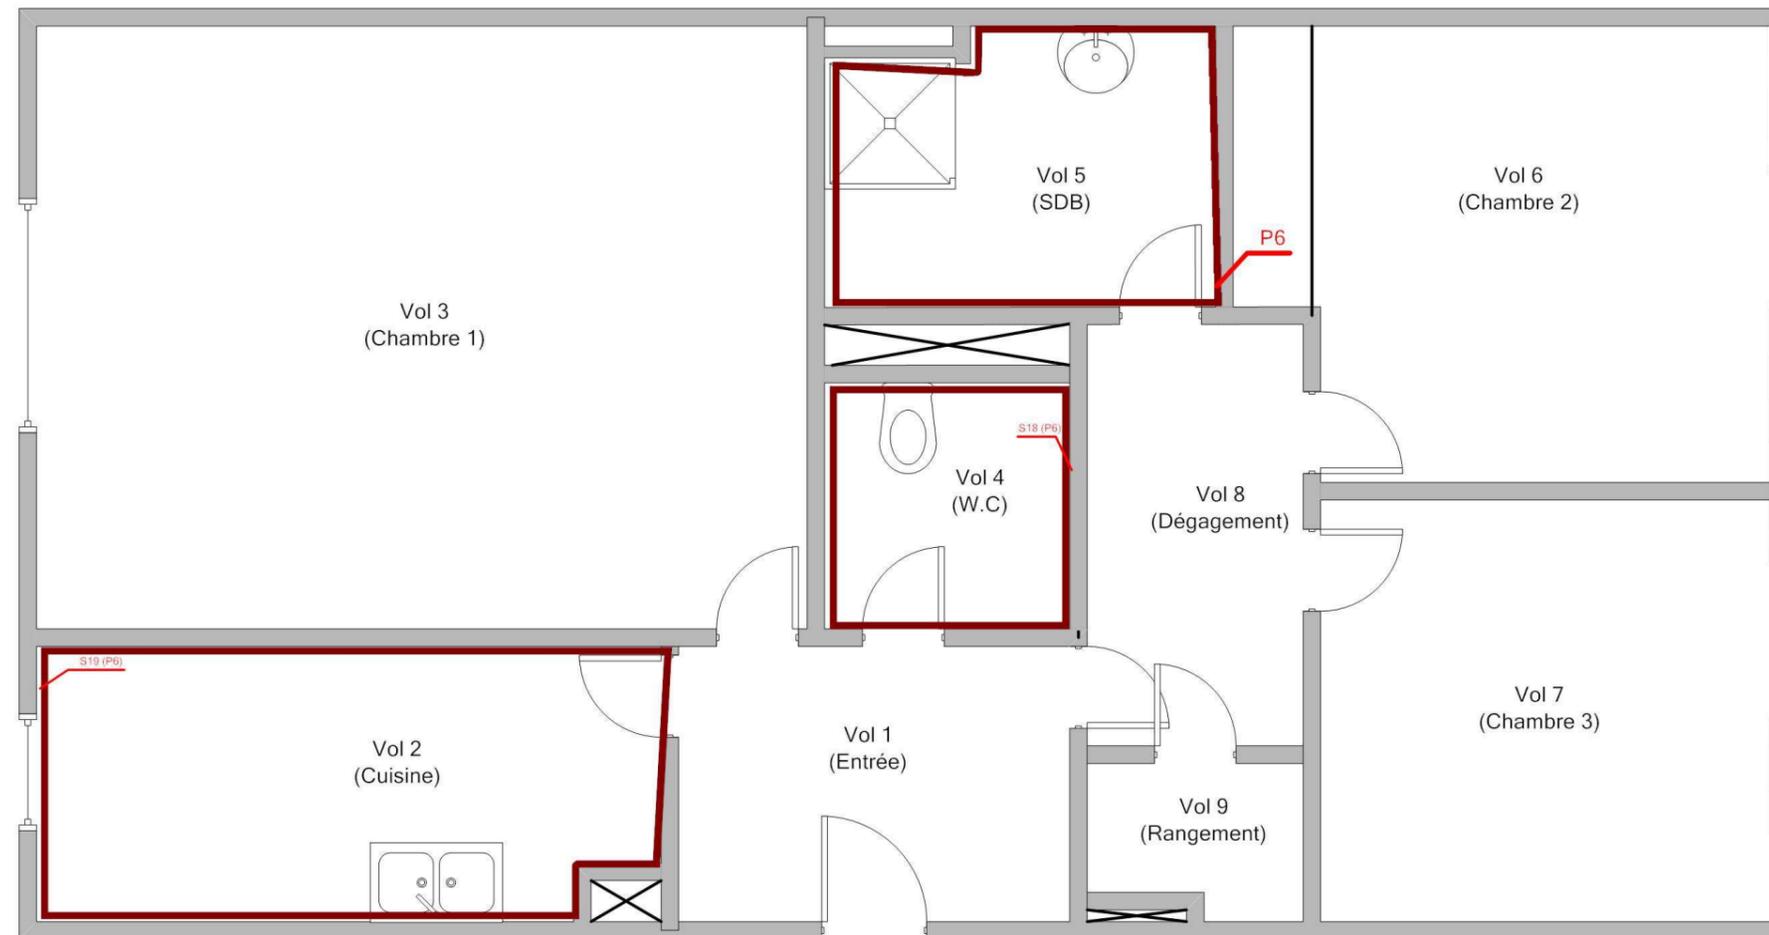
# APPARTEMENT 18 - MPCA TOUTES CATÉGORIES CONFONDUES

P6 : Cloison et doublage plaque plâtre pièces humides

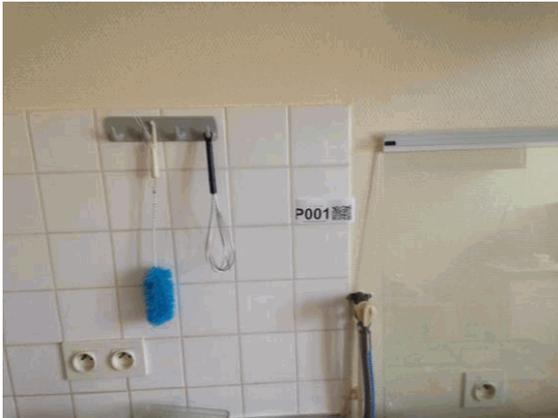
002VZ000021 n°1 - 1 (P1)

Fraction Analysée	Technique analytique et date d'analyse	Résultat	Type d'amiante	Nb de préparations
▶ Colle beige + peinture non séparable	META le 24/07/2017	Amiante non détecté	---	1
Carrelage	Non analysé

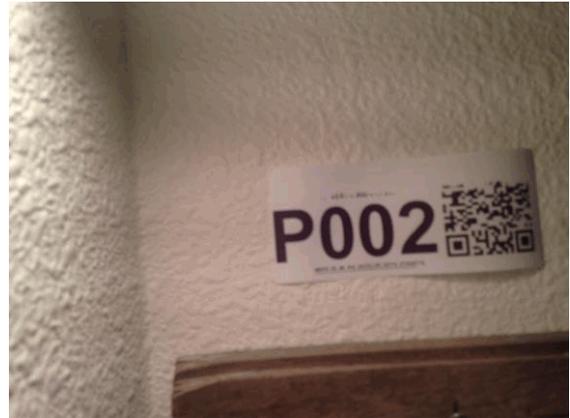
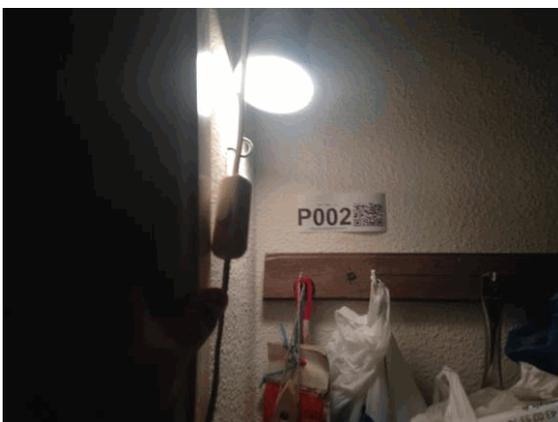
002VZ000021 n°2 - 1 (P2)

Fraction Analysée	Technique analytique et date d'analyse	Résultat	Type d'amiante	Nb de préparations
▶ Matériau plâtreux blanc en vrac non séparable + peinture non séparable + carton en faible quantité non séparable + papier	META le 25/07/2017	Amiante non détecté	---	2

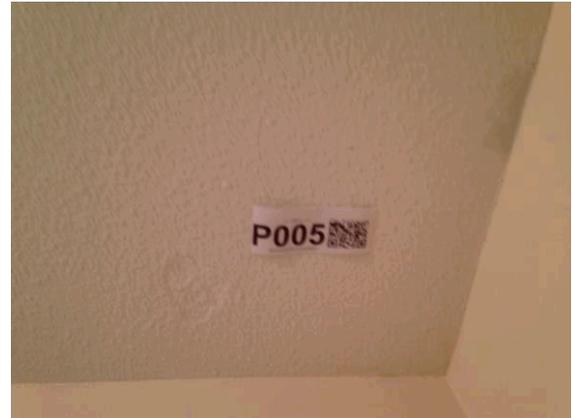
002VZ000021 n°5 - 1 (P5)

Appartement 18	Vol 4 (W.C) - Vol 2 (Cuisine)	Plafonds	Plafond plaque plâtre pièces humides	S16 - S17	Sondage et extension de la zone homogène du prélèvement P5		002VZ000 021 n°5 - 1	P5	Plafond plaque plâtre pièces humides	Négatif	Négatif sur analyse

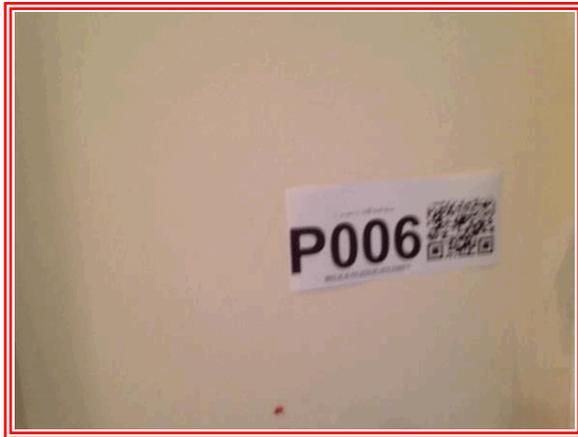
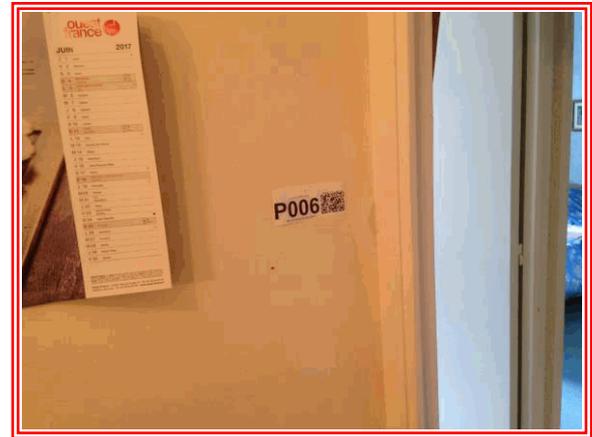
002VZ000021 n°6 - 1 (P6)

Localisation	Catégorie	Composant	Partie de composant	Sur avis / réf pré.
Vol 5 (SDB)	Parois verticales intérieures et enduits	Cloisons légères ou préfabriquées	Cloison et doublage plaque plâtre pièces humides	P6
Vol 4 (W.C)	Parois verticales intérieures et enduits	Cloisons légères ou préfabriquées	Cloison et doublage plaque plâtre pièces humides	P6
Vol 2 (Cuisine)	Parois verticales intérieures et enduits	Cloisons légères ou préfabriquées	Cloison et doublage plaque plâtre pièces humides	P6

Appartement 18	Vol 5 (SDB)	Cloisons légères ou préfabriquées	Cloison et doublage plaque plâtre pièces humides	P6	Réalisation d'un prélèvement		002VZ00021 n°6 - 1 - 002VZ00021 n°6 - 2	P6	Matériau plâtreux blanc en faible quantité non séparable + peintures multiples non séparable + carton non séparable	Positif	Présence sur analyse
Appartement 18	Vol 4 (W.C)	Cloisons légères ou préfabriquées	Cloison et doublage plaque plâtre pièces humides	S18 (P6)	Sondage et extension de la zone homogène du prélèvement P6		002VZ00021 n°6 - 1 - 002VZ00021 n°6 - 2	P6	Matériau plâtreux blanc en faible quantité non séparable + peintures multiples non séparable + carton non séparable	Positif	Présence sur analyse
Appartement 18	Vol 2 (Cuisine)	Cloisons légères ou préfabriquées	Cloison et doublage plaque plâtre pièces humides	S19 (P6)	Sondage et extension de la zone homogène du prélèvement P6		002VZ00021 n°6 - 1 - 002VZ00021 n°6 - 2	P6	Matériau plâtreux blanc en faible quantité non séparable + peintures multiples non séparable + carton non séparable	Positif	Présence sur analyse

Les résultats obtenus ne permettent pas de conclure sur la présence ou non d'amiante dans les logements non visités. En cas d'intervention dans un de ces logements il conviendra de réaliser des prélèvements sur les bandes entre plaque de plâtre des murs pièces sèches et pièces humides ou à défaut de considérer l'ensemble de ces éléments comme étant amiantés.

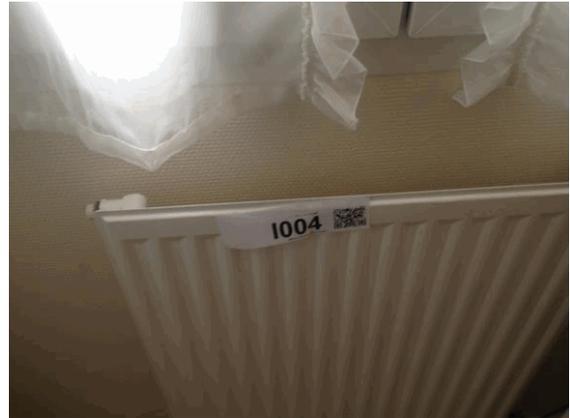
Plan	Localisation	Composant	Partie composant	Descriptif de l'action menée				Laboratoire			Conclusion
				Réf action	Observation	Précision loc.	Ref photo	Ref Prél.	Descriptif	Résultat	
Appartement 18	Vol 6 (Chambre 2)	Radiateurs	Joints	I4			I4 - 1				Aucun prélèvement réalisé à la demande du client
Appartement 18	Vol 7 (Chambre 3)	Radiateurs	Joints	I4			I4 - 1				Aucun prélèvement réalisé à la demande du client
Appartement 18	Vol 1 (Entrée)	Radiateurs	Joints	I4			I4 - 1				Aucun prélèvement réalisé à la demande du client
Appartement 18	Vol 2 (Cuisine)	Radiateurs	Joints	I4			I4 - 1				Aucun prélèvement réalisé à la demande du client
Appartement 18	Vol 3 (Chambre 1)	Radiateurs	Joints	I4			I4 - 1				Aucun prélèvement réalisé à la demande du client
Appartement 18	Vol 5 (SDB)	Radiateurs	Joints	I4			I4 - 1				Aucun prélèvement réalisé à la demande du client
