Rapport de mission de repérage des matériaux et produits contenant de l'amiante avant travaux

Adresse :	48 RUE NATIONALE - RUE NATIONALE
CP - Ville :	53950 LOUVERNE
Référence client :	_00448000010000200019_
Date du repérage :	05/07/2017
Désignation :	Appartement n° 19 de type 3 situé au 01 er étage

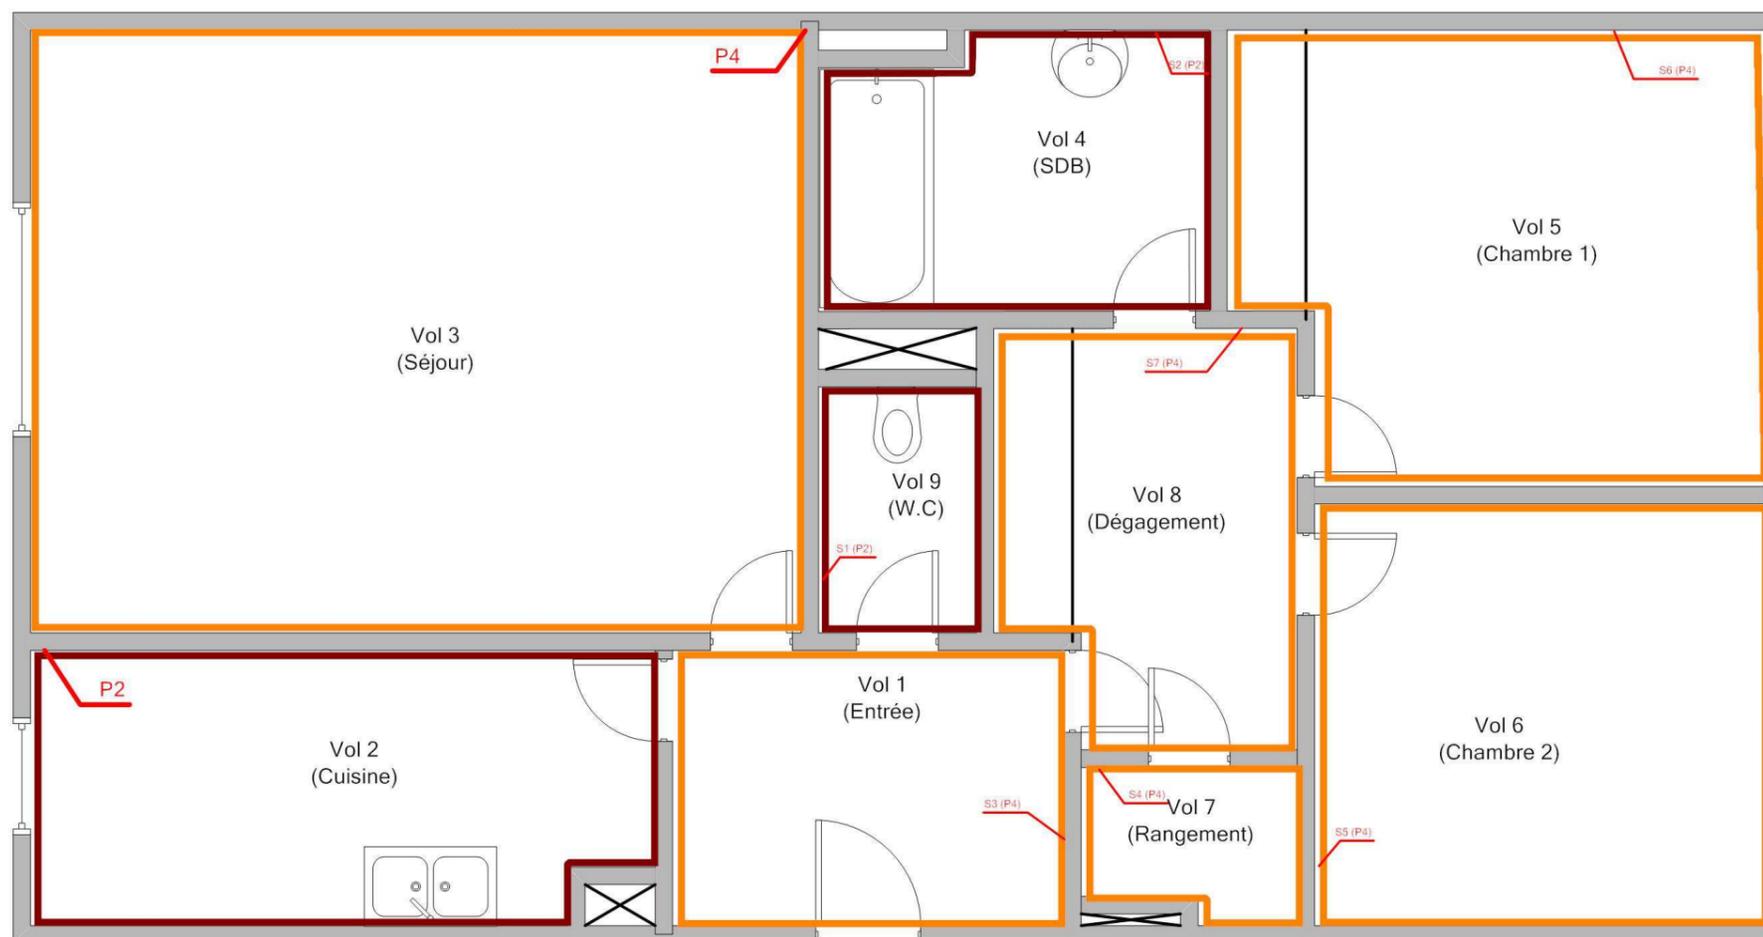
Appartement n°19	Appartement n°19 - MPCA Toutes catégories confondues

P4 : Cloison et doublage plaque plâtre pièces sèches

P2 : Cloison et doublage plaque plâtre pièces humides

Les résultats obtenus ne permettent pas de conclure sur la présence ou non d'amiante dans les logements non visités. En cas d'intervention dans un de ces logements il conviendra de réaliser des prélèvements sur les bandes entre plaque de plâtre des murs pièces sèches et pièces humides ou à défaut de considérer l'ensemble de ces éléments comme étant amiantés.

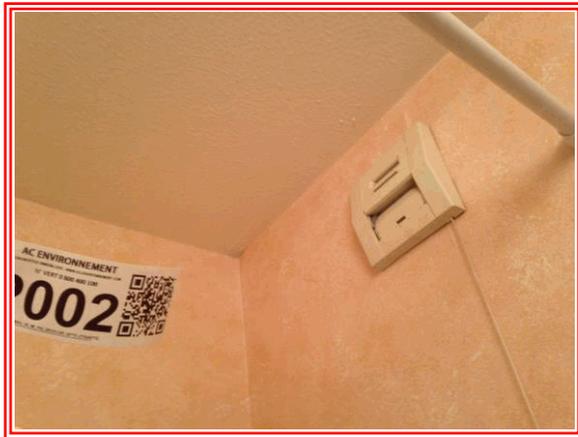
002VZ000018 n°2 - 1 (P2)

Localisation	Catégorie	Composant	Partie de composant	Sur avis / réf pré.
Vol 2 (Cuisine)	Parois verticales intérieures et enduits	Cloisons légères ou préfabriquées	Cloison et doublage plaque plâtre pièces humides	P2
Vol 9 (W.C)	Parois verticales intérieures et enduits	Cloisons légères ou préfabriquées	Cloison et doublage plaque plâtre pièces humides	P2
Vol 4 (SDB)	Parois verticales intérieures et enduits	Cloisons légères ou préfabriquées	Cloison et doublage plaque plâtre pièces humides	P2
Vol 3 (Séjour)	Parois verticales intérieures et enduits	Cloisons légères ou préfabriquées	Cloison et doublage plaque plâtre pièces sèches	P4
Vol 1 (Entrée)	Parois verticales intérieures et enduits	Cloisons légères ou préfabriquées	Cloison et doublage plaque plâtre pièces sèches	P4
Vol 7 (Rangement)	Parois verticales intérieures et enduits	Cloisons légères ou préfabriquées	Cloison et doublage plaque plâtre pièces sèches	P4

Plan	Localisation	Composant	Partie composant	Descriptif de l'action menée				Laboratoire			Conclusion
				Réf action	Observation	Précision loc.	Ref photo	Ref Prél.	Descriptif	Résultat	
Appartement n°19	Vol 2 (Cuisine)	Cloisons légères ou préfabriquées	Cloison et doublage plaque plâtre pièces humides	P2	Réalisation d'un prélèvement		002VZ000018 n°2 - 1	P2	Enduit plâtreux blanc avec couche en papier + peinture	Positif	Présence sur analyse

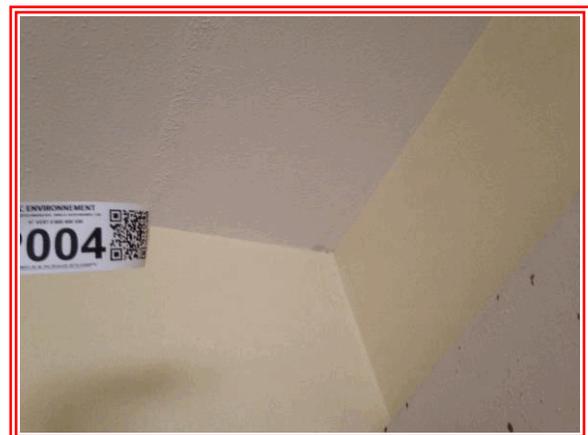
002VZ000018 n°4 - 1 (P4)

Plan	Localisation	Composant	Partie composant	Descriptif de l'action menée				Laboratoire			Conclusion
				Réf action	Observation	Précision loc.	Ref photo	Ref Prél.	Descriptif	Résultat	
Appartement n°19	Vol 9 (W.C)	Cloisons légères ou préfabriquées	Cloison et doublage plaque plâtre pièces humides	S1 (P2)	Sondage et extension de la zone homogène du prélèvement P2		002VZ000 018 n°2 - 1	P2	Enduit plâtreux blanc avec couche en papier + peinture	Positif	Présence sur analyse
Appartement n°19	Vol 4 (SDB)	Cloisons légères ou préfabriquées	Cloison et doublage plaque plâtre pièces humides	S2 (P2)	Sondage et extension de la zone homogène du prélèvement P2		002VZ000 018 n°2 - 1	P2	Enduit plâtreux blanc avec couche en papier + peinture	Positif	Présence sur analyse
Appartement n°19	Vol 3 (Séjour)	Cloisons légères ou préfabriquées	Cloison et doublage plaque plâtre pièces sèches	P4	Réalisation d'un prélèvement		002VZ000 018 n°4 - 1	P4	Enduit plâtreux blanc avec couche cartonnée + peinture	Positif	Présence sur analyse
