## Rapport de mission de repérage des matériaux et produits contenant de l'amiante avant travaux

| Adresse : | 48 RUE NATIONALE - RUE NATIONALE |
| CP - Ville : | 53950 LOUVERNE |
| Désignation : | Appartement n° 23 de type 3 situé au 02 ème étage |

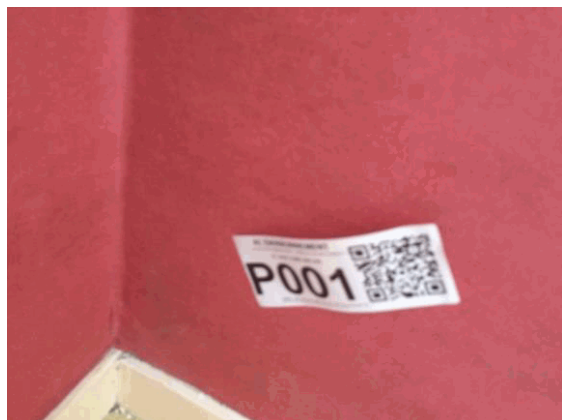
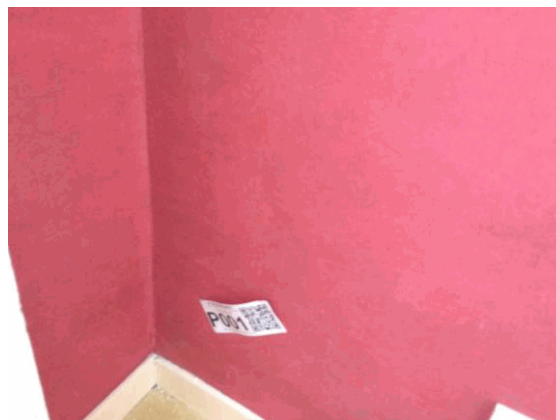
002LQ001037 n°1 - 1 (P1)

| Plan | Localisation | Composant | Partie composant | Descriptif de l'action menée | | | | Laboratoire | | | Conclusion |
|---|---|---|---|---|---|---|---|---|---|---|---|
| Appartement n°23 | Vol 2 (Séjour) | Cloisons légères ou préfabriquées | Jonction entre panneaux préfabriqués | P1 | Réalisation d'un prélèvement | Cloisons plaques de plâtre pièces sèches | 002LQ0010<br>37 n°1 - 1 -<br>002LQ0010<br>37 n°1 - 2 | P1 | Matériau plâtreux blanc en vrac + carton non séparable + papier non séparable + peinture non séparable | Négatif | Négatif sur analyse |

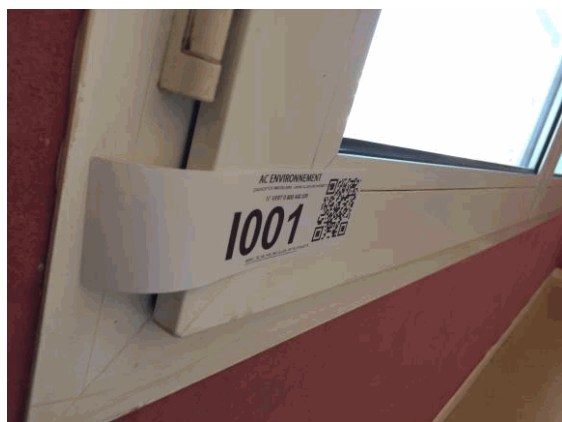
| Plan | Localisation | Composant | Partie composant | Descriptif de l'action menée | | | | Laboratoire | | | Conclusion |
|---|---|---|---|---|---|---|---|---|---|---|---|
| Appartement n°23 | Vol 2 (Séjour) | Menuiseries | Menuiseries PVC 4/16/4 | I1 | | | I1 - 1 | | | | Aucun prélèvement réalisé à la demande du client sur les menuiseries PVC |
| Appartement n°23 | Vol 3 (Cuisine) | Menuiseries | Menuiseries PVC 4/16/4 | I1 | | | I1 - 1 | | | | Aucun prélèvement réalisé à la demande du client sur les menuiseries PVC |
| Appartement n°23 | Vol 4 (Chambre 1) | Menuiseries | Menuiseries PVC 4/16/4 | I1 | | | I1 - 1 | | | | Aucun prélèvement réalisé à la demande du client sur les menuiseries PVC |

| Plan | Localisation | Composant | Partie composant | Descriptif de l'action menée | | | | Laboratoire | | | Conclusion |
|---|---|---|---|---|---|---|---|---|---|---|---|
| Appartement n°23 | Vol 5 (Chambre 2) | Menuiseries | Menuiseries PVC 4/16/4 | I1 | | | I1 - 1 | | | | Aucun prélèvement réalisé à la demande du client sur les menuiseries PVC |

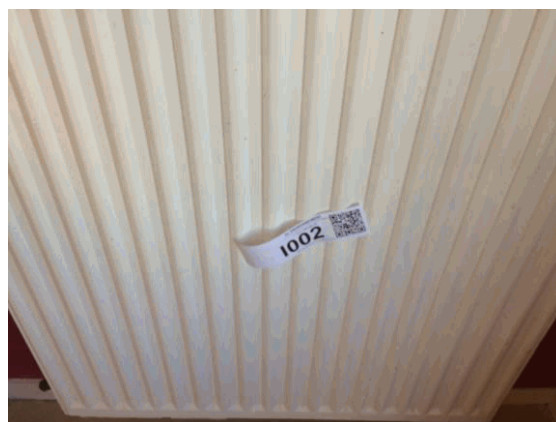
| Plan | Localisation | Composant | Partie composant | Descriptif de l'action menée | | | | Laboratoire | | | Conclusion |
|---|---|---|---|---|---|---|---|---|---|---|---|
| Appartement n°23 | Vol 2 (Séjour) | Radiateurs | Joints | I2 | | | I2 - 1 | | | | Aucun prélèvement réalisé à la demande du client |
| Appartement n°23 | Vol 3 (Cuisine) | Radiateurs | Joints | I2 | | | I2 - 1 | | | | Aucun prélèvement réalisé à la demande du client |
| Appartement n°23 | Vol 1 (Entrée) | Radiateurs | Joints | I2 | | | I2 - 1 | | | | Aucun prélèvement réalisé à la demande du client |
| Appartement n°23 | Vol 4 (Chambre 1) | Radiateurs | Joints | I2 | | | I2 - 1 | | | | Aucun prélèvement réalisé à la demande du client |
| Appartement n°23 | Vol 5 (Chambre 2) | Radiateurs | Joints | I2 | | | I2 - 1 | | | | Aucun prélèvement réalisé à la demande du client |
| Appartement n°23 | Vol 6 (SDB) | Radiateurs | Joints | I2 | | | I2 - 1 | | | | Aucun prélèvement réalisé à la demande du client |

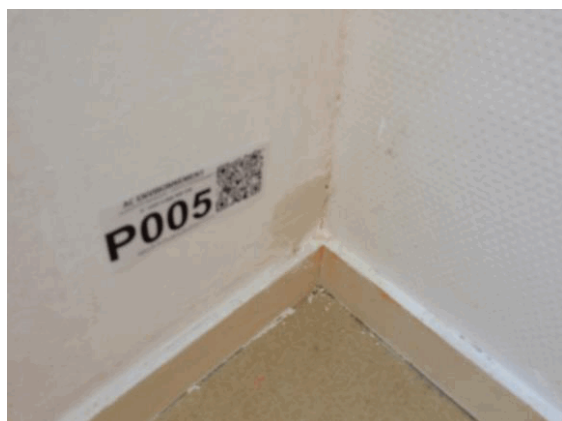
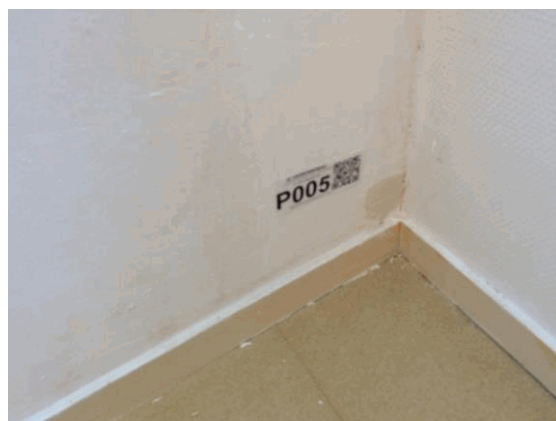
002LQ001037 n°5 - 1 (P5)

| Plan | Localisation | Composant | Partie composant | Descriptif de l'action menée | | | | Laboratoire | | | Conclusion |
|---|---|---|---|---|---|---|---|---|---|---|---|
| Appartement n°23 | Vol 3 (Cuisine) | Cloisons légères ou préfabriquées | Jonction entre panneaux préfabriqués | P5 | Réalisation d'un prélèvement | Cloisons plaques de plâtre pièces humides | 002LQ0010 37 n°5 - 1 - 002LQ0010 37 n°5 - 2 | P5 | Matériau plâtreux blanc en vrac + matériau gris en faible quantité en vrac non séparable + papier non séparable + peintures multiples non séparable | Négatif | Négatif sur analyse |

| Référence | Categorie | Composant | Matériau | Localisation | Observation |
|---|---|---|---|---|---|
| P5 | Parois verticales intérieures et enduits | Cloisons légères ou préfabriquées | Matériau plâtreux blanc en vrac + matériau gris en faible quantité en vrac non séparable + papier non séparable + peintures multiples non séparable - Cloisons plaques de plâtre pièces humides - | Appartement n°23 - Vol 3 (Cuisine) | |

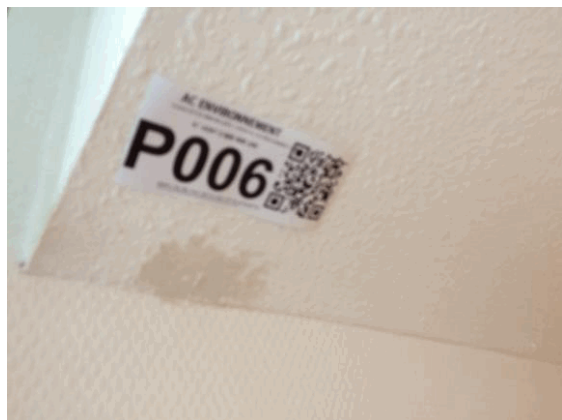
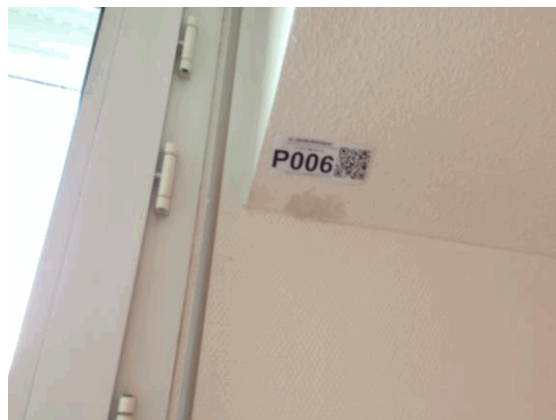
002LQ001037 n°6 - 1 (P6)

| Plan | Localisation | Composant | Partie composant | Descriptif de l'action menée | | | | Laboratoire | | | Conclusion |
|---|---|---|---|---|---|---|---|---|---|---|---|
| Appartement n°23 | Vol 3 (Cuisine) | Faux plafonds | Joints panneau / plaques | P6 | Réalisation d'un prélèvement | Rampant plaques de plâtre pièces humides | 002LQ0010<br>37 n°6 - 1 -<br>002LQ0010<br>37 n°6 - 2 | P6 | Matériau plâtreux blanc en vrac + papier non séparable + peinture non séparable | Négatif | Négatif sur analyse |

| Référence | Categorie | Composant | Matériau | Localisation | Observation |
|---|---|---|---|---|---|
| P6 | Plafond et faux-plafonds | Faux plafonds | Matériau plâtreux blanc en vrac + papier non séparable + peinture non séparable - Rampant plaques de plâtre pièces humides - | Appartement n°23 - Vol 3 (Cuisine) | |

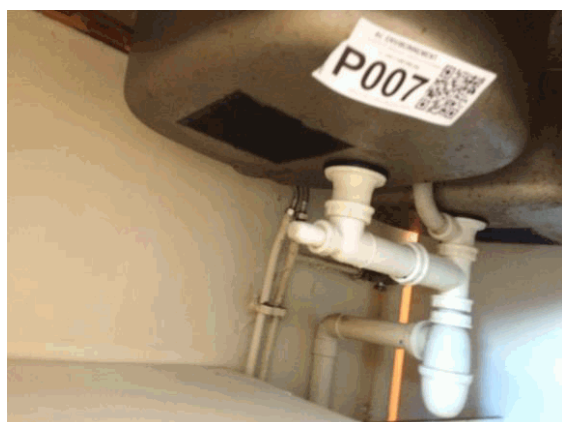
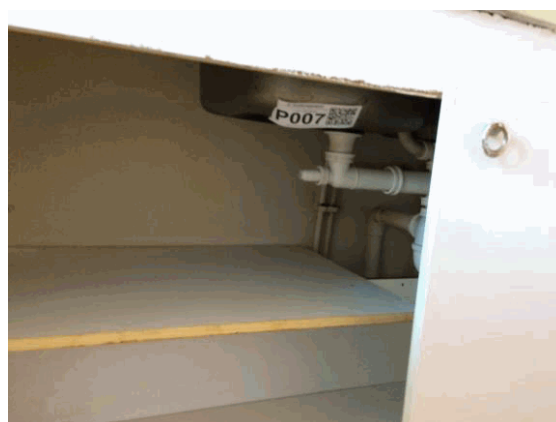
002LQ001037 n°7 - 1 (P7)

| Plan | Localisation | Composant | Partie composant | Descriptif de l'action menée | | | | Laboratoire | | | Conclusion |
|---|---|---|---|---|---|---|---|---|---|---|---|
| Appartement n°23 | Vol 3 (Cuisine) | Evier | Tampon bitumineux | P7 | Réalisation d'un prélèvement | | 002LQ001037 n°7 - 1 - 002LQ001037 n°7 - 2 | P7 | Tampon bitumineux noir | Négatif | Négatif sur analyse |

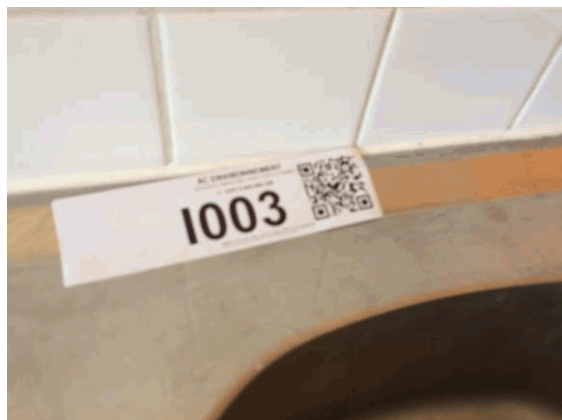
| Plan | Localisation | Composant | Partie composant | Descriptif de l'action menée | | | | Laboratoire | | | Conclusion |
|---|---|---|---|---|---|---|---|---|---|---|---|
| Appartement n°23 | Vol 3 (Cuisine) | Evier | Mastic étanchéité | I3 | | | I3 - 1 | | | | Aucun prélèvement réalisé à la demande du client sur l'ensemble des mastics des appareils sanitaires et équipements divers |
| Appartement n°23 | Vol 6 (SDB) | Evier | Mastic étanchéité | I3 | | | I3 - 1 | | | | Aucun prélèvement réalisé à la demande du client sur l'ensemble des mastics des appareils sanitaires et équipements divers |

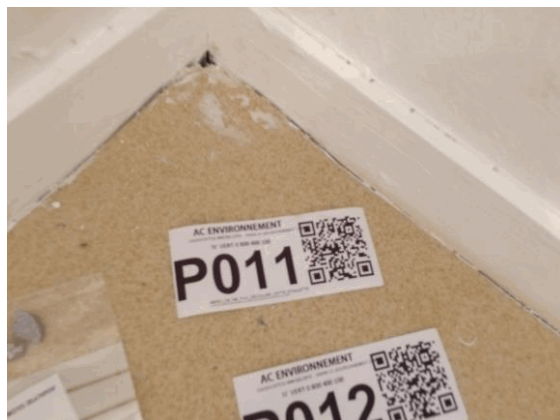
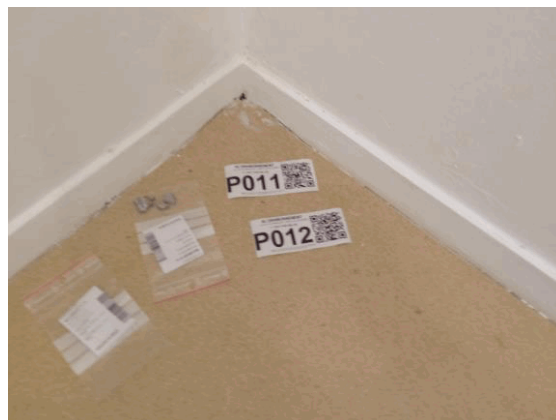
002LQ001037 n°11 - 1 (P11)

| Plan | Localisation | Composant | Partie composant | Descriptif de l'action menée | | | | Laboratoire | | | Conclusion |
|---|---|---|---|---|---|---|---|---|---|---|---|
| Appartement n°23 | Vol 6 (SDB) | Revêtement de sol | Ragréage | P11 | Réalisation d'un prélèvement | Pièces humides | 002LQ0010<br>37 n°11 - 1<br>-<br>002LQ0010<br>37 n°11 - 2 | P11 | Colle polymère jaune non séparable + peinture non séparable + ragréage rose + sous couche de ragréage blanche non séparable | Négatif | Négatif sur analyse |

| P11 | Revêtement de sol | Revêtement de sol | Colle polymère jaune non séparable + peinture non séparable + ragréage rose + sous couche de ragréage blanche non séparable - Pièces humides - | Appartement n°23 - Vol 6 (SDB) | |

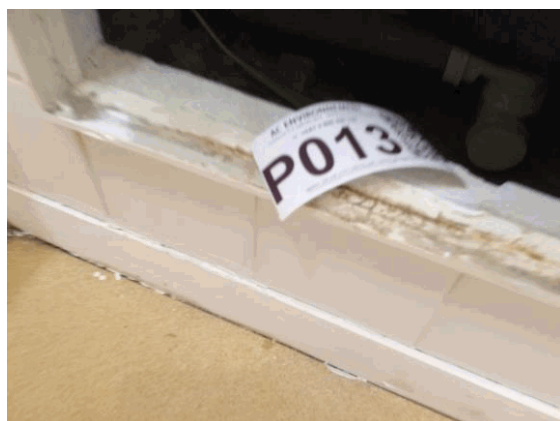
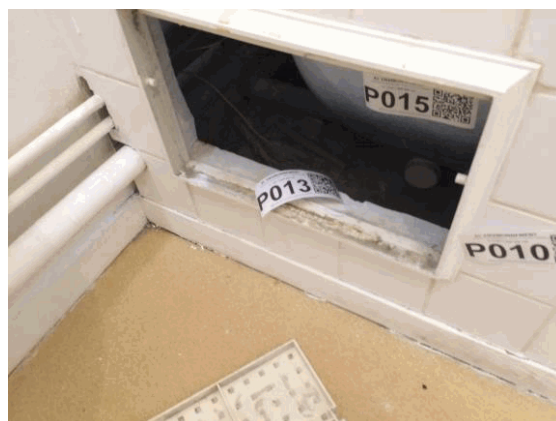
002LQ001037 n°13 - 1 (P13)

| Plan | Localisation | Composant | Partie composant | Descriptif de l'action menée | | | | Laboratoire | | | Conclusion |
|---|---|---|---|---|---|---|---|---|---|---|---|
| Appartement n°23 | Vol 6 (SDB) | Murs et cloisons | Enduit plâtre | P13 | Réalisation d'un prélèvement | Tablier carreaux de plâtre | 002LQ0010 37 n°13 - 1 - 002LQ0010 37 n°13 - 2 | P13 | Enduit plâtreux blanc en vrac + peinture non séparable | Négatif | Négatif sur analyse |

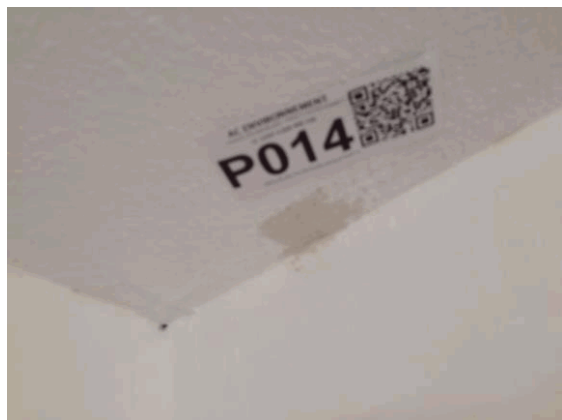
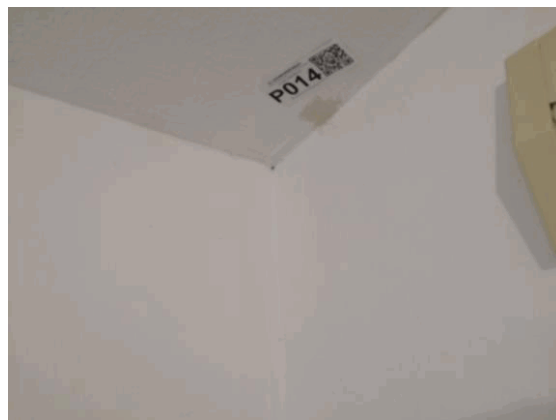
002LQ001037 n°14 - 1 (P14)

| Plan | Localisation | Composant | Partie composant | Descriptif de l'action menée | | | | Laboratoire | | | Conclusion |
|---|---|---|---|---|---|---|---|---|---|---|---|
| Appartement n°23 | Vol 6 (SDB) | Faux plafonds | Joints panneau / plaques | P14 | Réalisation d'un prélèvement | Plaques de plâtre pièces humides | 002LQ0010<br>37 n°14 - 1 -<br>002LQ0010<br>37 n°14 - 2 | P14 | Matériau plâtreux blanc en vrac + carton non séparable + papier non séparable + peinture non séparable | Négatif | Négatif sur analyse |

| P14 | Plafond et faux-plafonds | Faux plafonds | Matériau plâtreux blanc en vrac + carton non séparable + papier non séparable + peinture non séparable - Plaques de plâtre pièces humides - | Appartement n°23 - Vol 6 (SDB) | |

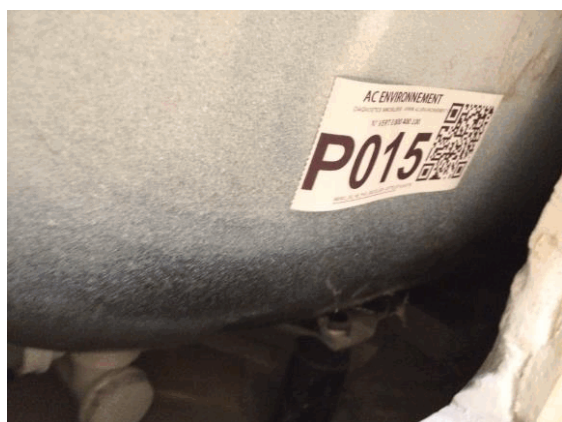
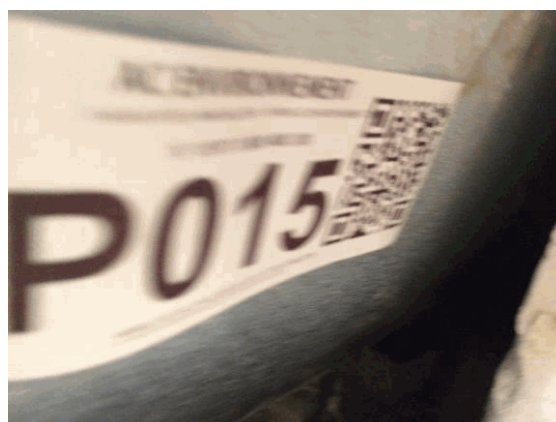
002LQ001037 n°15 - 1 (P15)

| Plan | Localisation | Composant | Partie composant | Descriptif de l'action menée | | | | Laboratoire | | | Conclusion |
|---|---|---|---|---|---|---|---|---|---|---|---|
| Appartement n°23 | Vol 6 (SDB) | Baignoire | Tampon bitumineux | P15 | Réalisation d'un prélèvement | | 002LQ0010<br>37 n°15 - 1<br>-<br>002LQ0010<br>37 n°15 - 2 | P15 | Tampon bitumineux noir | Négatif | Négatif sur analyse |

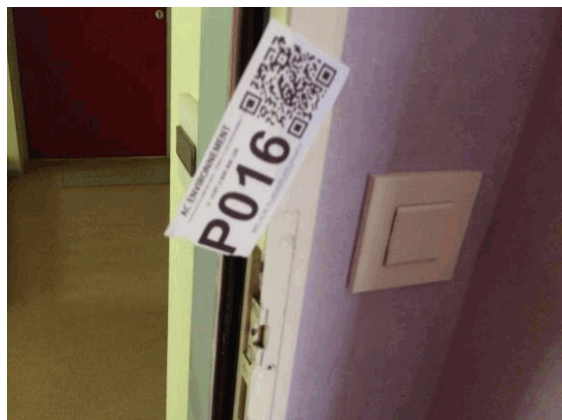
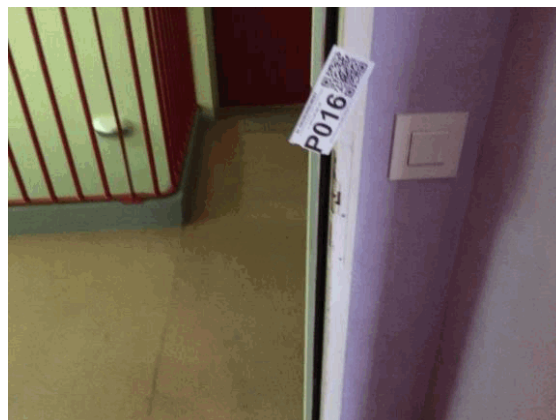
002LQ001037 n°16 - 1 (P16)

| Plan | Localisation | Composant | Partie composant | Descriptif de l'action menée | | | | Laboratoire | | | Conclusion |
|---|---|---|---|---|---|---|---|---|---|---|---|
| Appartement n°23 | Vol 1 (Entrée) | Menuiseries | Joints d'étanchéité | P16 | Réalisation d'un prélèvement | Porte d'entrée | 002LQ0010 37 n°16 - 1 - 002LQ0010 37 n°16 - 2 | P16 | Matériau souple noir avec poussières + peinture en faible quantité non séparable | Négatif | Négatif sur analyse |
