Rapport de mission de repérage des matériaux et produits contenant de l'amiante avant travaux

Adresse :	48 RUE NATIONALE - RUE NATIONALE
CP - Ville :	53950 LOUVERNE
Référence client :	_00448000010000200024_
Date du repérage :	05/07/2017
Désignation :	Appartement n° 24 de type 4 situé au 02 ème étage

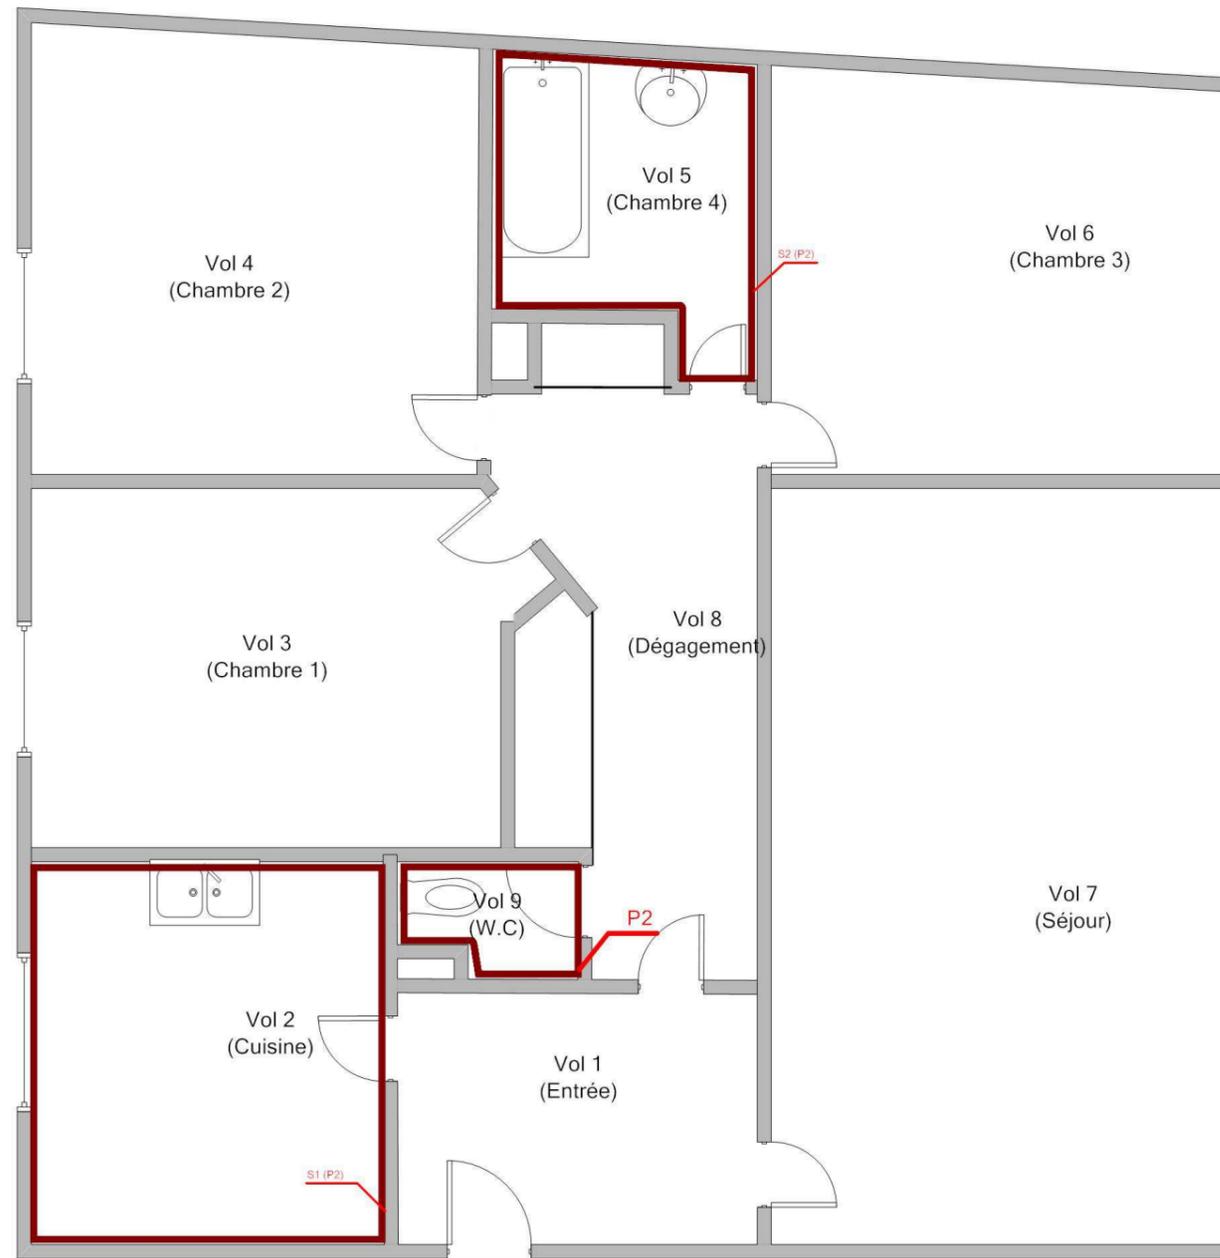
APPARTEMENT N°24 - MPCA TOUTES CATÉGORIES CONFONDUES

P2 : Cloison et doublage plaque plâtre pièces humides

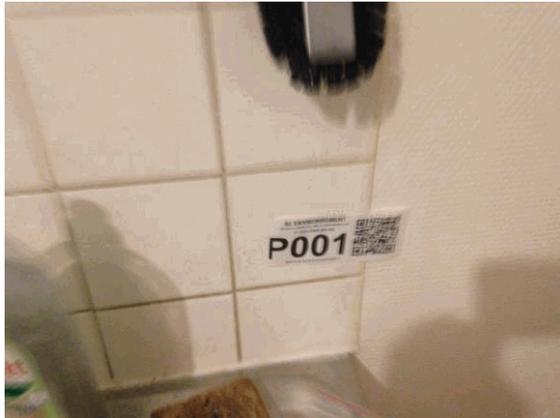
002VZ000020 n°1 - 1 (P1)

Fraction Analysée	Technique analytique et date d'analyse	Résultat	Type d'amiante	Nb de préparations
▶ Colle beige + couche plâtreuse blanche avec couche cartonnée	META le 22/07/2017	Amiante non détecté	---	1
Carrelage	Non analysé

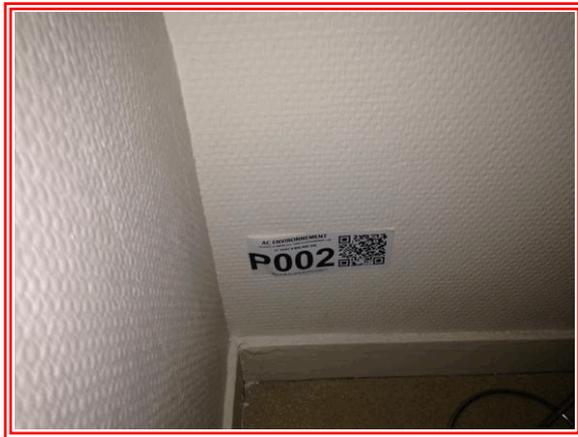
002VZ000020 n°2 - 1 (P2)

Fraction Analysée	Technique analytique et date d'analyse	Résultat	Type d'amiante	Nb de préparations
▶ Matériau plâtreux blanc + peinture + carton + matériau plâtreux beige + papier	META le 24/07/2017	Présence de fibres d'amiante	Chrysotile	2
