Rapport de mission de repérage des matériaux et produits contenant de l'amiante avant travaux

Adresse :	RUE NATIONALE
CP - Ville :	53950 LOUVERNE
Référence client :	_0044800001_
Date du repérage :	16/08/2016
Désignation :	Bâtiment composé de 2 cages et de 2 étages

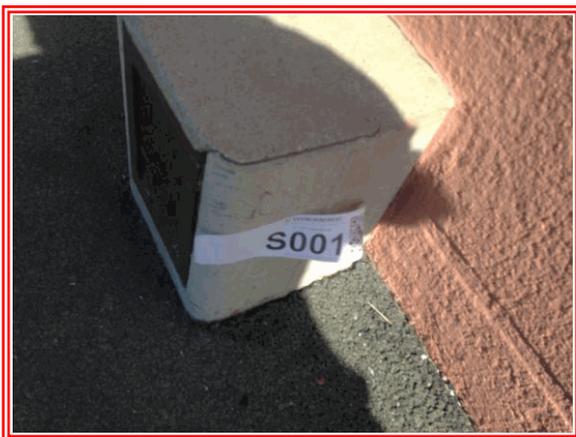
S1 - 1 (A1)

Localisation	Catégorie	Composant	Partie de composant	Sur avis / réf pré.
Vol 19 (Plan masse)	Conduits, canalisations et équipements	Conduit air	Conduit en fibres-ciment	S1
Vol 14 (combles VMC Cage 50)	Conduits, canalisations et équipements	Conduit air	Conduit en fibres-ciment	S67
Vol 13 (chaufferie cage 50)	Conduits, canalisations et équipements	Conduit air	Conduit en fibres-ciment	S68
Vol 15 (chaufferie cage 48)	Conduits, canalisations et équipements	Conduit air	Conduit en fibres-ciment	S72
Vol 16 (combles VMC Cage 48)	Conduits, canalisations et équipements	Conduit air	Conduit en fibres-ciment	S73

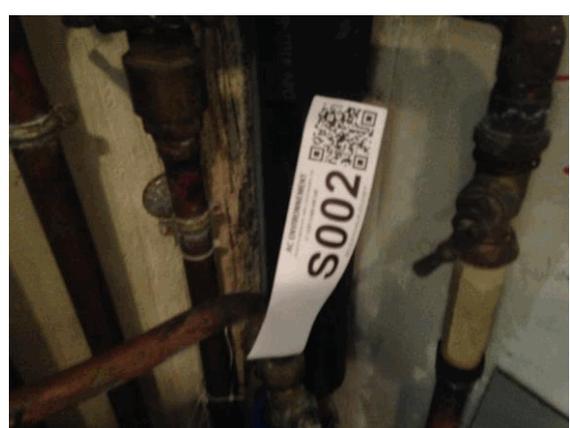
S2 - 1 (A2)

Plan	Localisation	Composant	Partie composant	Descriptif de l'action menée				Laboratoire		Conclusion
				Réf action	Observation	Précision loc.	Ref photo	Ref Prél.	Descriptif	
Plan masse	Vol 19 (Plan masse)	Conduit air	Conduit en fibres-ciment	S1	Réalisation d'un sondage		S1 - 1			Présence sur jugement personnel de l'opérateur de repérage
Façade avant 48 Rue nationale	Vol 22 (Façade avant)	Conduit air	Conduit en fibres-ciment	S1	Sondage et extension de la zone homogène du sondage S1		S1 - 1			Présence sur jugement personnel de l'opérateur de repérage
PC RDC CAGE 48	Vol 2 (PC RDC)	Conduit eau	Calorifugeage	S2			S2 - 1			Négatif sur marquageDaté 2003
PC ETAGES CAGE 48	Vol 5 (PC R+1)	Conduit eau	Calorifugeage	S2			S2 - 1			Négatif sur marquageDaté 2003
PC ETAGES CAGE 48	Vol 6 (PC R+2)	Conduit eau	Calorifugeage	S2			S2 - 1			Négatif sur marquageDaté 2003
PC RDC CAGE 50	Vol 8 (PC RDC)	Conduit eau	Calorifugeage	S2			S2 - 1			Négatif sur marquageDaté 2003

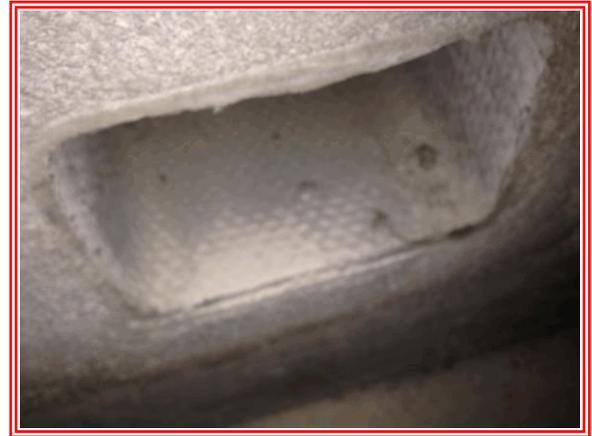
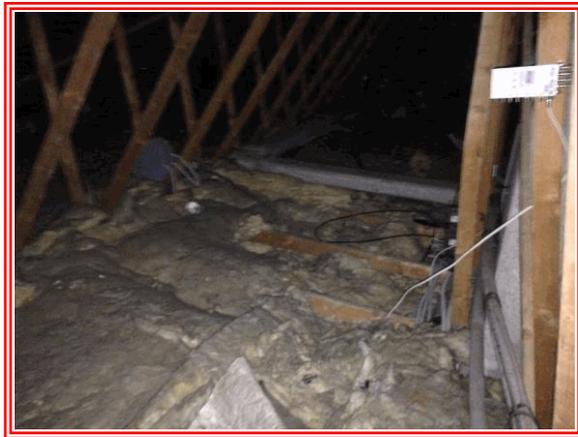
S67 - 2 (A67)

S67: Conduit en fibres-ciment

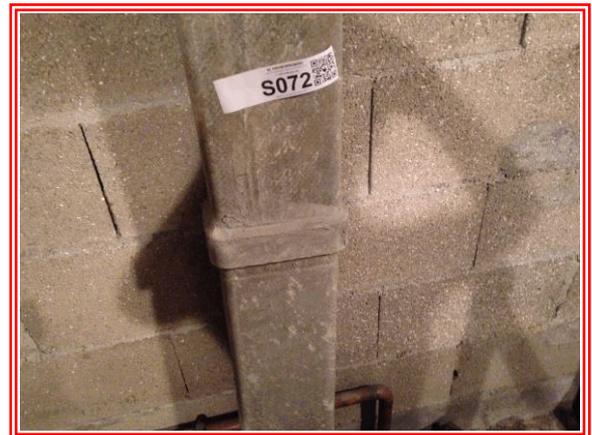
S72 - 1 (A72)

Combles	Vol 15 (chaufferie cage 48)	Conduit air	Conduit en fibres-ciment	S72	Réalisation d'un sondage		S72 - 1				Présence sur jugement personnel de l'opérateur de repérage
Combles	Vol 16 (combles VMC Cage 48)	Conduit air	Conduit en fibres-ciment	S73	Réalisation d'un sondage		S73 - 1				Présence sur document
Combles	Vol 15 (chaufferie cage 48)	Conduit eau	Joint + tresse entre éléments	I4			I4 - 1				aucun prélèvement effectué. Risque de fuite en cas de prélèvements.

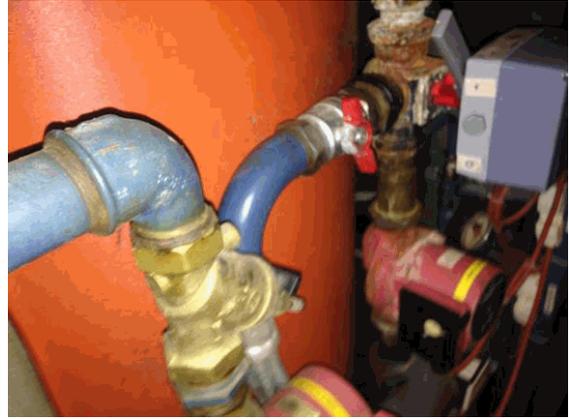
Plan	Localisation	Composant	Partie composant	Descriptif de l'action menée				Laboratoire			Conclusion
				Réf action	Observation	Précision loc.	Ref photo	Ref Prél.	Descriptif	Résultat	
Combles	Vol 13 (chaufferie cage 50)	Conduit eau	Joint + tresse entre éléments	I4			I4 - 1				aucun prélèvement effectué. Risque de fuite en cas de prélèvements.
