Rapport de mission de repérage des matériaux et produits contenant de l'amiante avant travaux

Adresse :	30 RUE JEANNE D ARC - RUE JEANNE D ARC
CP - Ville :	53150 MONTSURS
Référence client :	_00450000010000200012_
Date du repérage :	24/03/2017
Désignation :	Appartement n° 12 de type 3 situé au 02 ème étage

Référence:
002HD001423

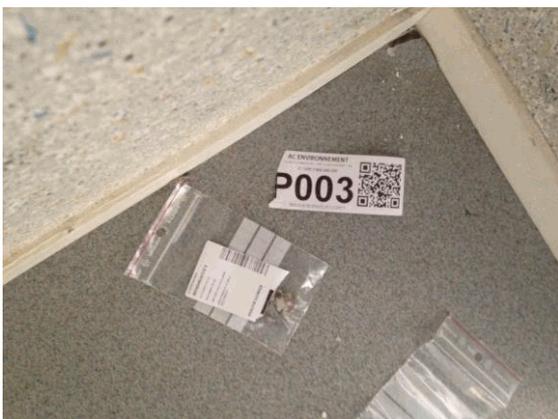
002HD001423 n°3 - 1 (P3)

Appartement n°12	Vol 6 (Dégagement)	Revêtement de sol	Lino gris avec colle jaune	P3	Réalisation d'un prélèvement		002HD0014 23 n°3 - 1 - 002HD0014 23 n°3 - 2	P3	Revêtement souple gris + colle polymère jaune + ragréage rose + ragréage gris + peinture	Négatif	Négatif sur analyse

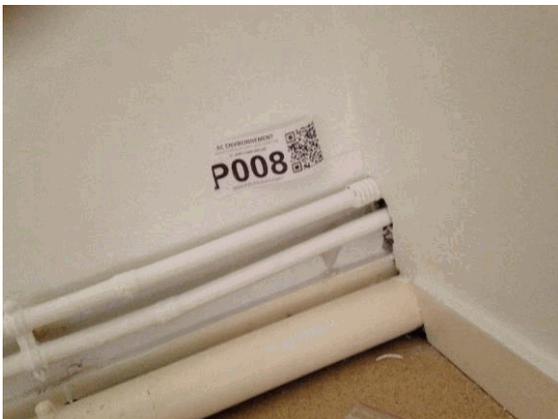
002HD001423 n°8 - 1 (P8)

Appartement n°12	Vol 5 (Cuisine) - Vol 3 (SDB)	Murs et cloisons	Enduit plâtre	P8 - S5	Sondage et extension de la zone homogène du prélèvement P8	Porteur pièces humides	002HD0014 23 n°8 - 1 - 002HD0014 23 n°8 - 2	P8	Enduit plâtreux blanc + peintures multiples	Négatif	Négatif sur analyse
Appartement n°12	Vol 5 (Cuisine)	Cloisons légères ou préfabriquées	Jonction entre panneaux préfabriqués	P9	Réalisation d'un prélèvement	Cloison et doublage plaque plâtre pièces humides	002HD0014 23 n°9 - 1 - 002HD0014 23 n°9 - 2	P9	Matériau plâtreux blanc + peinture + carton + matériau plâtreux beige + papier	Négatif	Négatif sur analyse
Appartement n°12	Vol 5 (Cuisine) - Vol 4 (W.C) - Vol 3 (SDB)	Cloisons légères ou préfabriquées	Jonction entre panneaux préfabriqués	P9 - S6 - S7	Sondage et extension de la zone homogène du prélèvement P9	Cloison et doublage plaque plâtre pièces humides	002HD0014 23 n°9 - 1 - 002HD0014 23 n°9 - 2	P9	Matériau plâtreux blanc + peinture + carton + matériau plâtreux beige + papier	Négatif	Négatif sur analyse

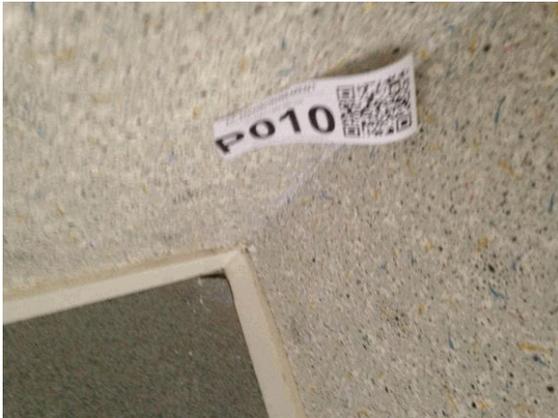
002HD001423 n°10 - 1 (P10)

Appartement n°12	Vol 7 (Entrée)	Cloisons légères ou préfabriquées	Jonction entre panneaux préfabriqués	P10	Réalisation d'un prélèvement	Cloison et doublage plaque plâtre pièces sèches	002HD0014 23 n°10 - 1 - - 002HD0014 23 n°10 - 2	P10	Matériau plâtreux blanc + peinture + carton + matériau plâtreux beige + papier	Négatif	Négatif sur analyse
Appartement n°12	Vol 1 (Chambre 1) - Vol 2 (Chambre 2) - Vol 6 (Dégagement) - Vol 8 (Séjour)	Cloisons légères ou préfabriquées	Jonction entre panneaux préfabriqués	S8 - S9 - S10 - S11	Sondage et extension de la zone homogène du prélèvement P10	Cloison et doublage plaque plâtre pièces sèches	002HD0014 23 n°10 - 1 - - 002HD0014 23 n°10 - 2	P10	Matériau plâtreux blanc + peinture + carton + matériau plâtreux beige + papier	Négatif	Négatif sur analyse

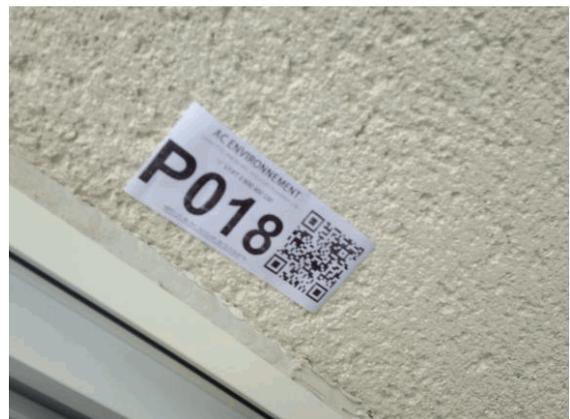
002HD001423 n°18 - 1 (P18)

Appartement n°12	Vol 8 (Séjour)	Menuiseries	Reprise d'étanchéité	P18	Sondage et extension de la zone homogène du prélèvement P18		002HD0014 23 n°18 - 1	P18	Matériau souple blanc + peinture en faible quantité non séparable	Négatif	Négatif sur analyse
Appartement n°12	Vol 2 (Chambre 2)	Menuiseries	Reprise d'étanchéité couverture sur appui de fenêtre	P19	Réalisation d'un prélèvement		002HD0014 23 n°19 - 1 - 002HD0014 23 n°19 - 2	P19	Matériau souple blanc + peinture non séparable	Négatif	Négatif sur analyse
Appartement n°12	Vol 1 (Chambre 1) - Vol 8 (Séjour) - Vol 5 (Cuisine)	Menuiseries	Reprise d'étanchéité couverture sur appui de fenêtre	S21 - S22 - S23	Sondage et extension de la zone homogène du prélèvement P19		002HD0014 23 n°19 - 1 - 002HD0014 23 n°19 - 2	P19	Matériau souple blanc + peinture non séparable	Négatif	Négatif sur analyse
Appartement n°12	Vol 7 (Entrée)	Menuiseries	joint d'étanchéité porte d'entrée	S24	Sur dormant		S24 - 1				Négatif sur document cf prélèvement n° 6 du rapport société AC-ENVIRONNEMENT n°002HD00086 7

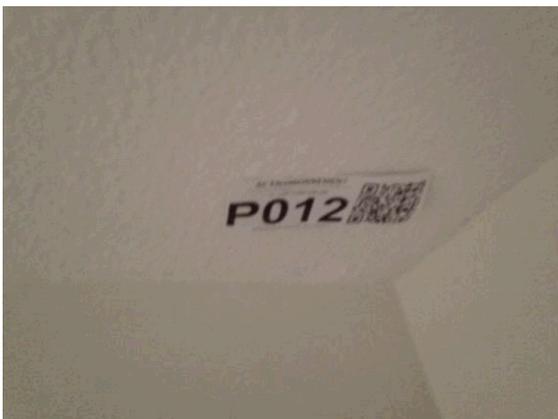
002HD001423 n°12 - 1 (P12)

Appartement n°12	Vol 4 (W.C) - Vol 3 (SDB)	Faux plafonds	Joints panneau / plaques	S16 - S17	Sondage et extension de la zone homogène du prélèvement P12	Plafond plaque plâtre pièces humides	002HD0014 23 n°12 - 1 - 002HD0014 23 n°12 - 2	P12	Matériau plâtreux blanc + peinture + carton + matériau plâtreux beige + papier	Négatif	Négatif sur analyse
