Rapport de mission de repérage des matériaux et produits contenant de l'amiante avant travaux

Adresse :	24 PLACE DE L EGLISE - PLACE DE L EGLISE
CP - Ville :	53360 QUELAINES ST GAULT
Référence client :	_00455000010000100001_
Date du repérage :	31/05/2017
Désignation :	Appartement n° 1 de type 2 situé au RDC

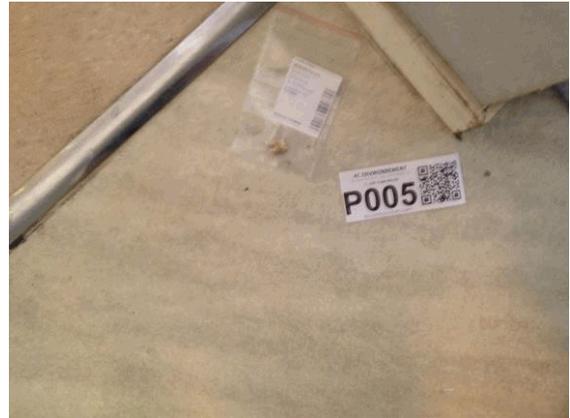
002HD001517 n°5 - 1 (P5)

Appartement n°1	Vol 5 (Dégagement)	Revêtement de sol	Lino gris avec colle jaune	P5	Réalisation d'un prélèvement		002HD0015 17 n°5 - 1 - 002HD0015 17 n°5 - 2	P5	Revêtement souple gris + colle polymère jaune + ragréage gris + peinture en faible quantité	Négatif	Négatif sur analyse
Appartement n°1	Vol 4 (W.C.) - Vol 1 (Séjour / Cuisine)	Revêtement de sol	Lino gris avec colle jaune	S1 - S2	Sondage et extension de la zone homogène du prélèvement P5		002HD0015 17 n°5 - 1 - 002HD0015 17 n°5 - 2	P5	Revêtement souple gris + colle polymère jaune + ragréage gris + peinture en faible quantité	Négatif	Négatif sur analyse
Appartement n°1	Vol 1 (Séjour / Cuisine)	Revêtement de sol	Lino avec colle jaune et ragréage supplémentaire	I1			I1 - 1				Aucun prélèvement réalisé à la demande du client sur les revêtements de sols non d'origines.

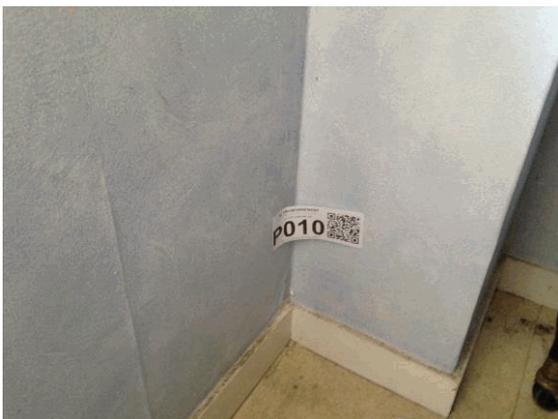
002HD001517 n°10 - 1 (P10)

Appartement n°1	Vol 2 (Chambre)	Cloisons légères ou préfabriquées	Cloison et doublage plaque plâtre pièces sèches	P10	Réalisation d'un prélèvement		002HD001517 n°10 - 1 - 002HD001517 n°10 - 2	P10	Matériau plâtreux blanc en vrac + peinture + carton + matériau plâtreux beige + papier	Négatif	Négatif sur analyse

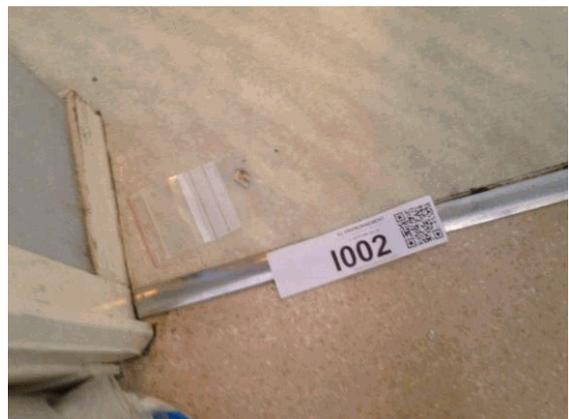
Plan	Localisation	Composant	Partie composant	Descriptif de l'action menée				Laboratoire			Conclusion
				Réf action	Observation	Précision loc.	Ref photo	Ref Prél.	Descriptif	Résultat	
Appartement n°1	Vol 2 (Chambre)	Revêtement de sol	Lino avec colle jaune et ragréage supplémentaire	I1			I1 - 1				Aucun prélèvement réalisé à la demande du client sur les revêtements de sols non d'origines.
Appartement n°1	Vol 3 (SDB)	Revêtement de sol	Lino avec colle jaune et ragréage supplémentaire	I1			I1 - 1				Aucun prélèvement réalisé à la demande du client sur les revêtements de sols non d'origines.
Appartement n°1	Vol 1 (Séjour / Cuisine)	Revêtement de sol	Colles de barre de seuil	I2			I2 - 1				Aucun prélèvement réalisé à la demande du client
Appartement n°1	Vol 5 (Dégagement)	Revêtement de sol	Colles de barre de seuil	I2			I2 - 1				Aucun prélèvement réalisé à la demande du client

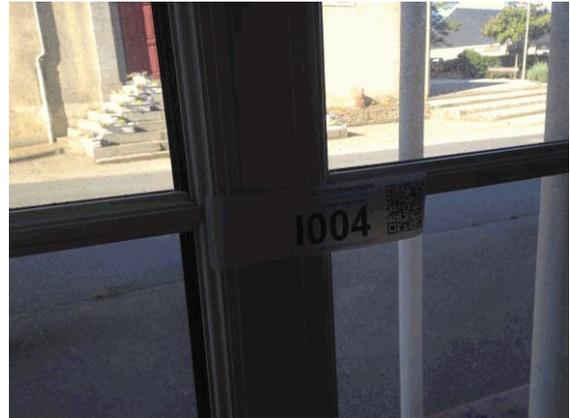
Appartement n°1	Vol 2 (Chambre)	Menuiseries	PVC Double vitrage	I4			I4 - 1				Aucun prélèvement réalisé à la demande du client sur les menuiseries PVC
