Rapport de mission de repérage des matériaux et produits contenant de l'amiante avant travaux

Adresse du bien

Adresse :	24 PLACE DE L'EGLISE
CP - Ville :	53360 QUELAINES SAINT GAULT
Référence client :	_0045500001_
Date du repérage :	28/03/2017
Désignation :	Bâtiment composé de 1 cage et de 2 étages

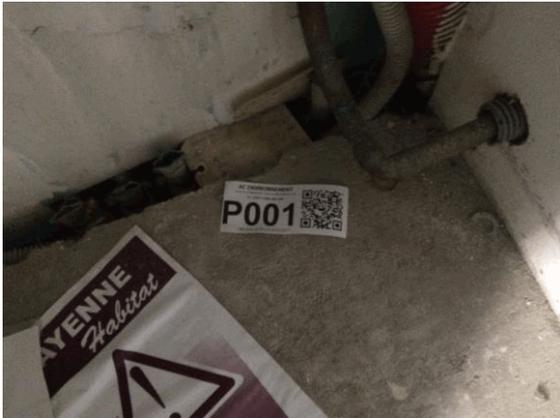
002OY000469 n°1 - 1 (P1)

Référence	Categorie	Composant	Materiu	Localisation	Observation
P1	Revêtement de sol	Revêtement de sol	Matériau compact gris + peinture en faible quantité non séparable - gaines techniques -	Partie commune - Vol 1 (RDC)	
P2	Plafond et faux-plafonds	Plafonds	Matériau plâtreux blanc en vrac non séparable + peinture non séparable + carton non séparable + papier non séparable - plafond placoplâtre droit -	Partie commune - Vol 1 (RDC)	
P3	Revêtement de sol	Revêtement de sol	Colle grise non séparable + matériau compact gris + joint cassant beige non séparable - gris -	Partie commune - Vol 1 (RDC)	
P4	Revêtement de mur	Revêtement de mur	Colle beige non séparable + couche plâtreuse beige non séparable + joint cassant beige non séparable + peinture non séparable - grises -	Partie commune - Vol 1 (RDC)	
P5	Parois verticales intérieures et enduits	Murs et cloisons	Matériau plâtreux blanc en vrac + peinture non séparable + carton + papier non séparable - doublages placoplâtre -	Partie commune - Vol 1 (RDC)

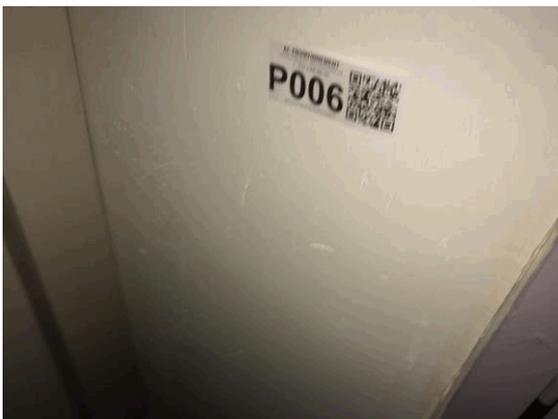
002OY000469 n°6 - 1 (P6)

P6	Parois verticales intérieures et enduits	Murs et cloisons	Matériau plâtreux blanc en vrac + peinture non séparable - briques patrières gaines techniques -	Partie commune - Vol 1 (RDC)	
P7	Plafond et faux-plafonds	Plafonds	Enduit plâtreux blanc en vrac + peinture non séparable + carton en faible quantité non séparable - Sous face escalier rampant -	Partie commune - Vol 2 (R+1)	
P8	Revêtement de sol	Revêtement de sol	Colle polymère jaune non séparable + ragréage gris en vrac - GRIS -	Partie commune - Vol 2 (R+1)	
P9	Revêtement de sol	Revêtement de sol	Revêtement souple gris + colle polymère jaune + ragréage gris en faible quantité non séparable - Gris rigide -	Partie commune - Vol 2 (R+1)	
P10	Plafond et faux-plafonds	Plafonds	Matériau plâtreux blanc en vrac + peinture non séparable + papier - plafond placoplâtre dernier étage -	Partie commune - Vol 3 (R+2)	
P11	Parois verticales intérieures et enduits	Menuiseries	Matériau souple noir -	Partie commune - Vol 3 (R+2)

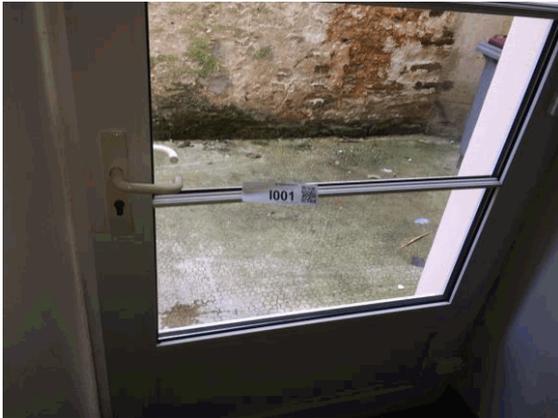
Partie commune	Vol 2 (R+1)	Menuiseries	Reprise d'étanchéité/ mastic vitrier menuiseries PVC	I1			I1 - 1				Aucun prélèvement réalisé à la demande du client sur les menuiseries PVC
Partie commune	Vol 3 (R+2)	Menuiseries	ensemble des joints du velux	P11	Réalisation d'un prélèvement		002OY000 469 n°11 - 1 - 002OY000 469 n°11 - 2	P11	Matériau souple noir	Négatif	Négatif sur analyse

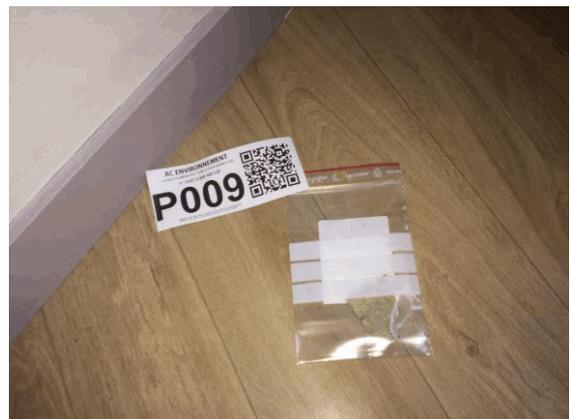
002OY000469 n°9 - 1 (P9)

Partie commune	Vol 2 (R+1)	Revêtement de sol	Lés plastiques avec sous-couche	P9	Réalisation d'un prélèvement	Gris rigide	002OY000 469 n°9 - 1 - 002OY000 469 n°9 - 2	P9	Revêtement souple gris + colle polymère jaune + ragréage gris en faible quantité non séparable	Négatif	Négatif sur analyse

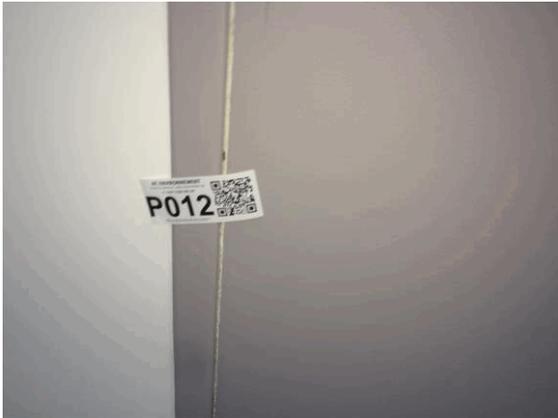
002OY000469 n°12 - 1 (P12)

P12	Toiture et étanchéité	Élément sous toiture	Matériau fibreux jaune avec poussières + papier bitumé non séparable - laine jaune + pare vapeur -	comble - Vol 4 (Comble)

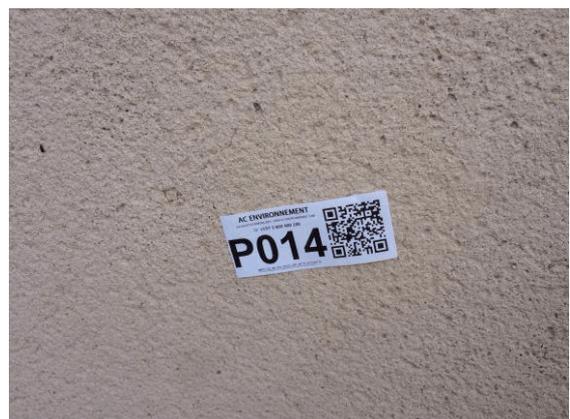
002OY000469 n°14 - 1 (P14)

Façade arrière	Vol 8 (Façade arrière)	Murs	Enduits projetés	S9	Sondage et extension de la zone homogène du prélèvement P14	Beige	002OY000 469 n°14 - 1 - 002OY000 469 n°14 - 2	P14	Enduit compact gris	Négatif	Négatif sur analyse

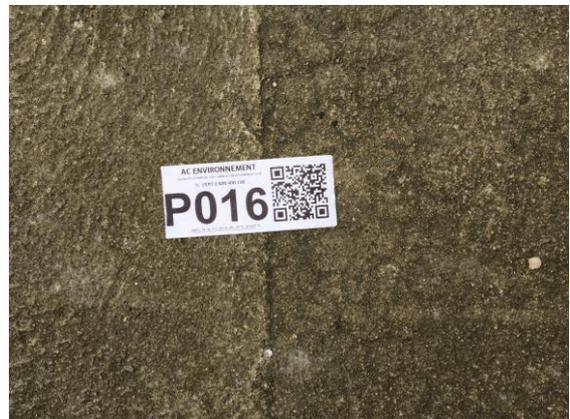
002OY000469 n°16 - 1 (P16)

Plan masse + toiture	Vol 6 (Extérieur)	Revêtement de sol	Chappe maigre (base ciment)	P16	Réalisation d'un prélevement	à motif	002OY000 469 n°16 - 1 - 002OY000 469 n°16 - 2	P16	Matériau compact gris	Négatif	Négatif sur analyse
