# Rapport de mission de repérage des matériaux et produits contenant de l'amiante avant travaux

| Adresse : | RUE DU GAL FOUCHER |
| CP - Ville : | 53360 QUELAINES SAINT GAULT |
| Désignation : | Bâtiment composé de 1 cage et de 2 étages |

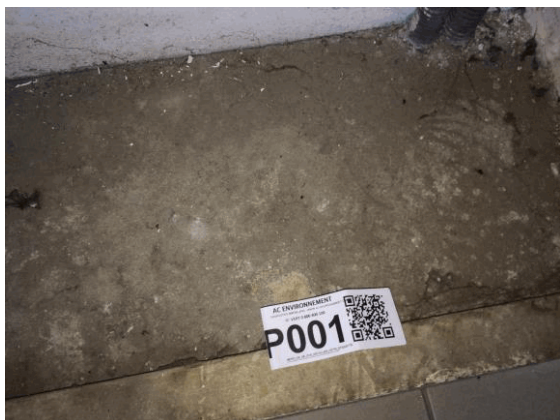
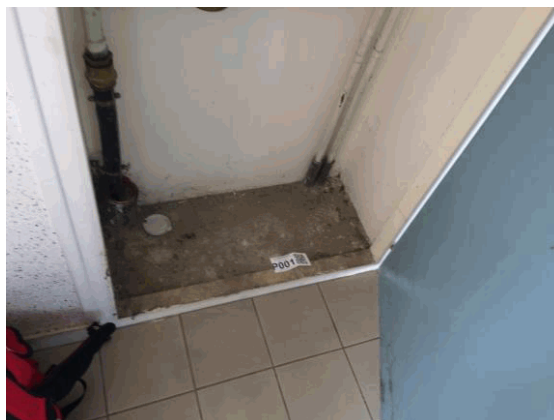
002OY000470 n°1 - 1 (P1)

| Plan | Localisation | Composant | Partie composant | Descriptif de l'action menée | | | | Laboratoire | | | Conclusion |
|---|---|---|---|---|---|---|---|---|---|---|---|
| Partie commune | Vol 1 (RDC) | Revêtement de sol | Chappe maigre (base ciment) | P1 | Réalisation d'un prélèvement | gainés techniques | 002OY000<br>470 n°1 - 1<br>-<br>002OY000<br>470 n°1 - 2 | P1 | Matériau gris en vrac hétérogène | Négatif | Négatif sur analyse |

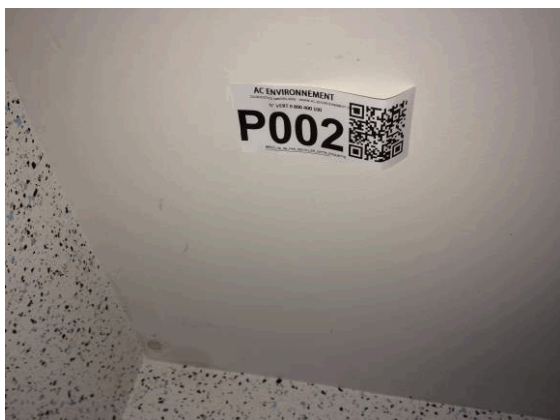
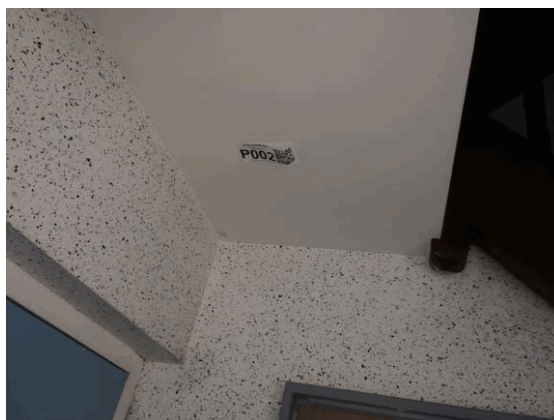
002OY000470 n°2 - 1 (P2)

| Plan | Localisation | Composant | Partie composant | Descriptif de l'action menée | | | | Laboratoire | | | Conclusion |
|---|---|---|---|---|---|---|---|---|---|---|---|
| Partie commune | Vol 1 (RDC) | Plafonds | Jonction entre panneaux préfabriqués | P2 | Réalisation d'un prélèvement | plafond placoplatre droit | 002OY000<br>470 n°2 - 1<br>-<br>002OY000<br>470 n°2 - 2 | P2 | Matériau plâtreux blanc + peinture non séparable + papier non séparable + carton non séparable | Négatif | Négatif sur analyse |

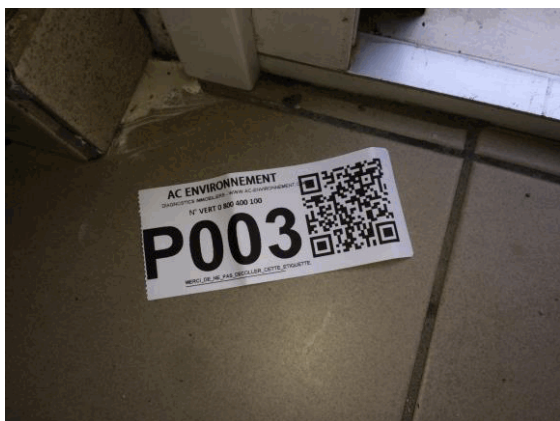
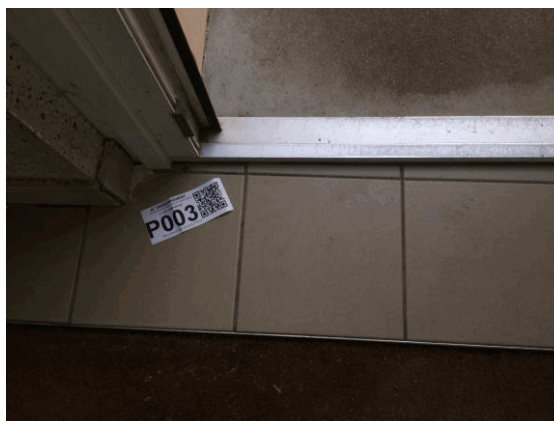
002OY000470 n°3 - 1 (P3)

| Plan | Localisation | Composant | Partie composant | Descriptif de l'action menée | | | | Laboratoire | | | Conclusion |
|---|---|---|---|---|---|---|---|---|---|---|---|
| Partie commune | Vol 1 (RDC) | Revêtement de sol | Colles de carrelage | P3 | Réalisation d'un prélèvement | gris | 002OY000<br>470 n°3 - 1<br>-<br>002OY000<br>470 n°3 - 2 | P3 | Colle grise + matériau beige hétérogène non séparable | Négatif | Négatif sur analyse |

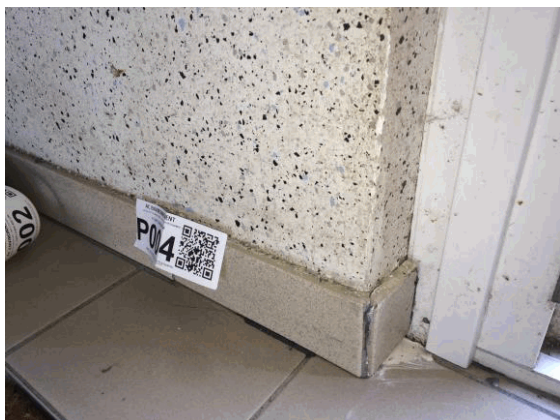
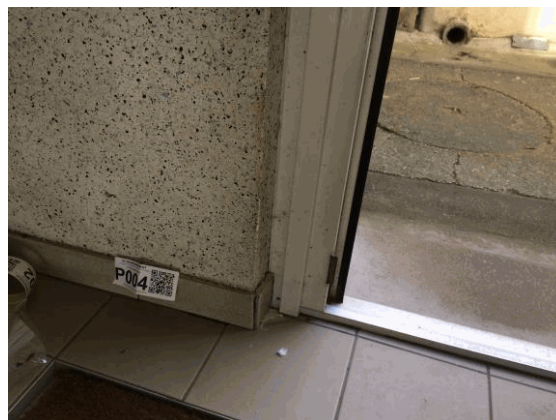
002OY000470 n°4 - 1 (P4)

| Plan | Localisation | Composant | Partie composant | Descriptif de l'action menée | | | | Laboratoire | | | Conclusion |
|---|---|---|---|---|---|---|---|---|---|---|---|
| Partie commune | Vol 1 (RDC) | Revêtement de mur | Colle de carrelage (plinthe) | P4 | Réalisation d'un prélèvement | grises | 002OY000<br>470 n°4 - 1<br>-<br>002OY000<br>470 n°4 - 2 | P4 | Colle beige avec poussières | Négatif | Négatif sur analyse |

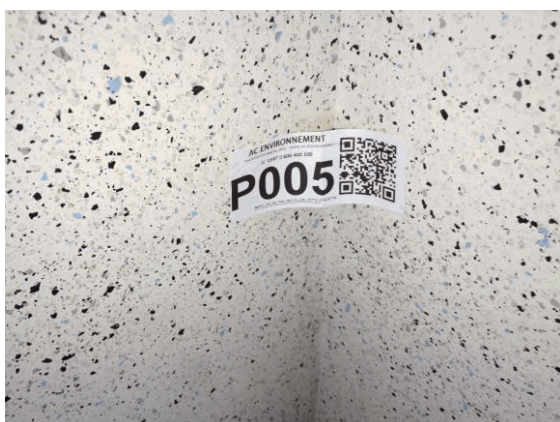
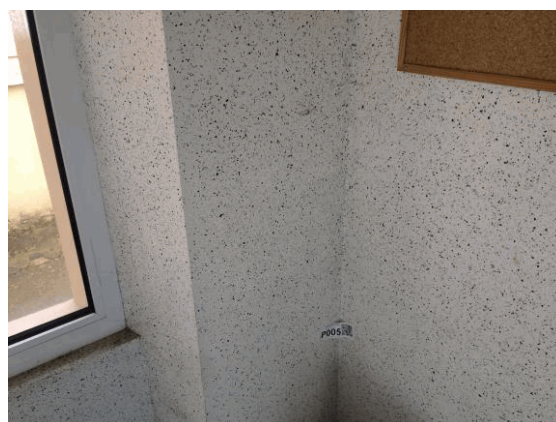
002OY000470 n°5 - 1 (P5)

| Plan | Localisation | Composant | Partie composant | Descriptif de l'action menée | | | | Laboratoire | | | Conclusion |
|---|---|---|---|---|---|---|---|---|---|---|---|
| Partie commune | Vol 2 (R+1) | Murs et cloisons | Jonction entre panneaux préfabriqués | P5 | Réalisation d'un prélèvement | doublages placoplatre | 002OY000<br>470 n°5 - 1 -<br>-<br>002OY000<br>470 n°5 - 2 | P5 | Enduit plâtreux blanc + peinture non séparable + papier non séparable + carton non séparable | Négatif | Négatif sur analyse |

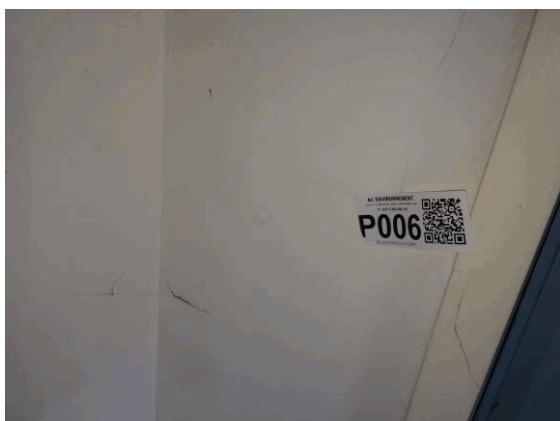
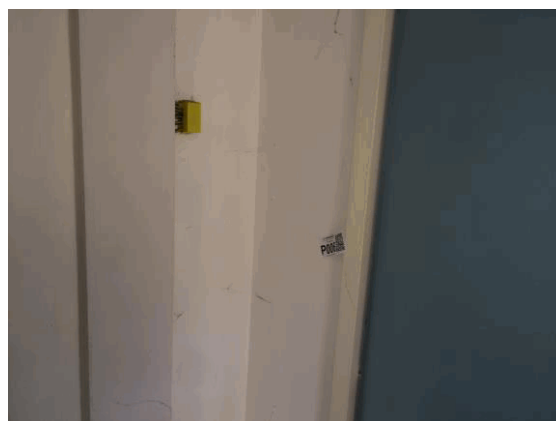
002OY000470 n°6 - 1 (P6)

| Plan | Localisation | Composant | Partie composant | Descriptif de l'action menée | | | | Laboratoire | | | Conclusion |
|---|---|---|---|---|---|---|---|---|---|---|---|
| Partie commune | Vol 1 (RDC) | Murs et cloisons | Joint de scellement | P6 | Réalisation d'un prélèvement | briques plâtrières gaines techniques | 002OY000<br>470 n°6 - 1<br>-<br>002OY000<br>470 n°6 - 2 | P6 | Enduit plâtreux blanc + peinture avec poussières non séparable | Négatif | Négatif sur analyse |

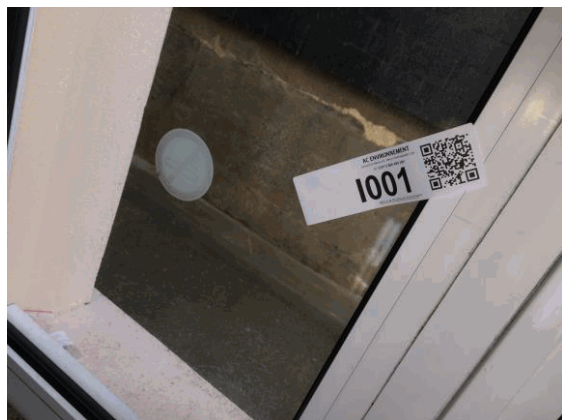
| Localisation | Matériau | Justification |
|---|---|---|
| Vol 1 (RDC) | Reprise d'étanchéité/ mastic vitrier menuiseries PVC | Aucun prélèvement réalisé à la demande du client sur les menuiseries PVC |

| Plan | Localisation | Composant | Partie composant | Descriptif de l'action menée | | | | Laboratoire | | | Conclusion |
|---|---|---|---|---|---|---|---|---|---|---|---|
| Partie commune | Vol 1 (RDC) | Menuiseries | Reprise d'étanchéité/ mastic vitrier menuiseries PVC | I1 | | | I1 - 1 | | | | Aucun prélèvement réalisé à la demande du client sur les menuiseries PVC |

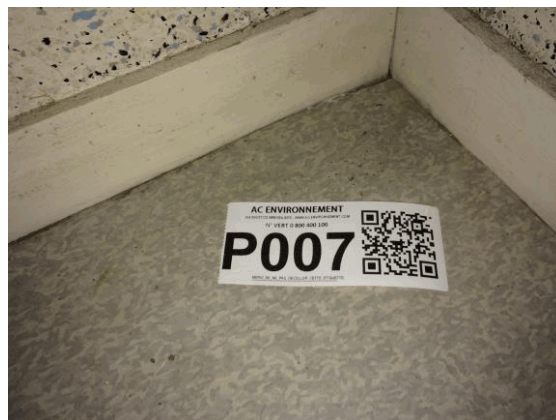
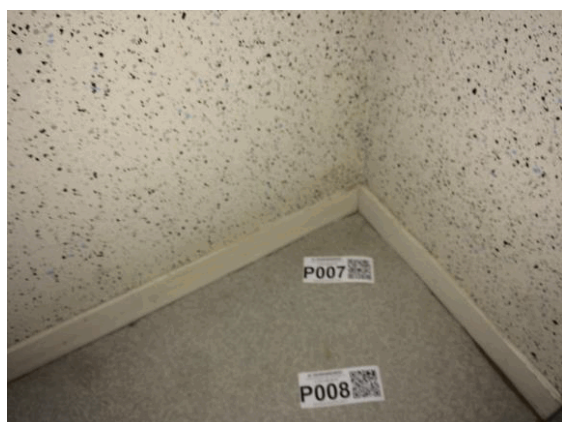
002OY000470 n°7 - 1 (P7)

| Plan | Localisation | Composant | Partie composant | Descriptif de l'action menée | | | | Laboratoire | | | Conclusion |
|---|---|---|---|---|---|---|---|---|---|---|---|
| Partie commune | Vol 2 (R+1) | Revêtement de sol | Ragréage | P7 | Réalisation d'un prélèvement | GRIS | 002OY000<br>470 n°7 - 1<br>-<br>002OY000<br>470 n°7 - 2 | P7 | Ragréage rose + colle polymère jaune non séparable + peinture non séparable | Négatif | Négatif sur analyse |

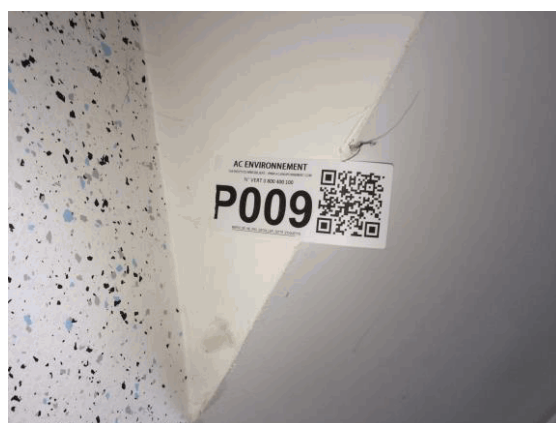
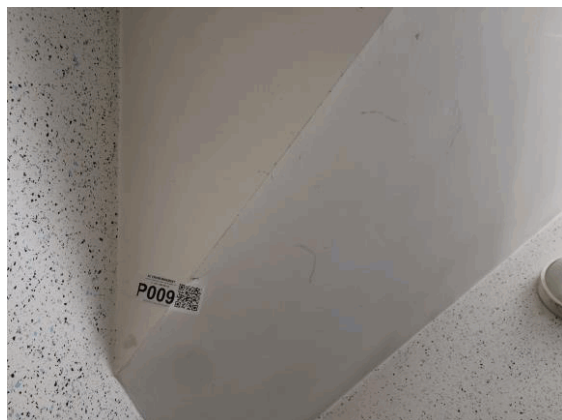
002OY000470 n°9 - 1 (P9)

| Plan | Localisation | Composant | Partie composant | Descriptif de l'action menée | | | | Laboratoire | | | Conclusion |
|---|---|---|---|---|---|---|---|---|---|---|---|
| Partie commune | Vol 3 (R+2) | Plafonds | Jonction entre panneaux préfabriqués | P9 | Réalisation d'un prélèvement | plafond placoplatre dernier étage | 002OY000<br>470 n°9 - 1<br>-<br>002OY000<br>470 n°9 - 2 | P9 | Matériau plâtreux blanc + peinture non séparable + papier non séparable + matériau blanc non séparable | Négatif | Négatif sur analyse |

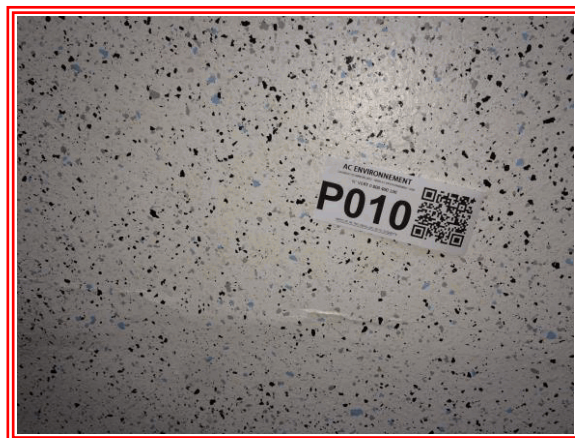
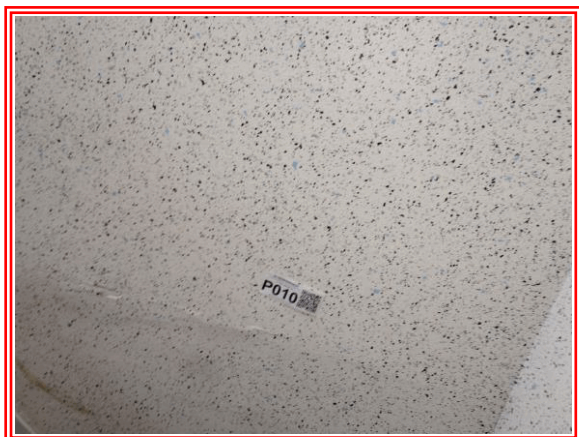
002OY000470 n°10 - 1 (P10)

| Localisation | Catégorie | Composant | Partie de composant | Sur avis / réf pré. |
|---|---|---|---|---|
| Vol 3 (R+2) | Parois verticales intérieures et enduits | Murs et cloisons | Peinture décoratives | P10 |

| Plan | Localisation | Composant | Partie composant | Descriptif de l'action menée | | | | Laboratoire | | | Conclusion |
|---|---|---|---|---|---|---|---|---|---|---|---|
| Partie commune | Vol 3 (R+2) | Murs et cloisons | Peinture décoratives | P10 | Réalisation d'un prélèvement | Paillettés multicolores | 002OY000<br>470 n°10 - 1<br>-<br>002OY000<br>470 n°10 - 2 | P10 | Matériau plâtreux blanc + peintures multiples non séparable | Positif | Présence sur analyse |

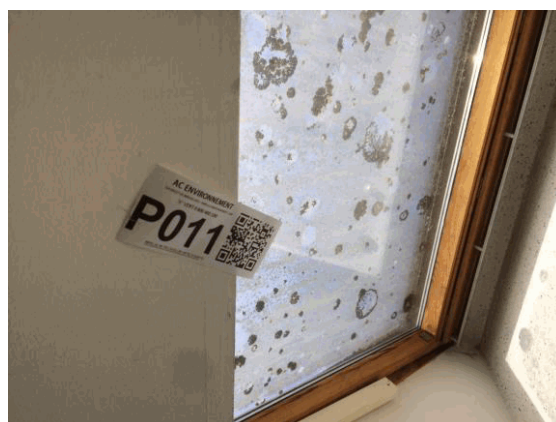
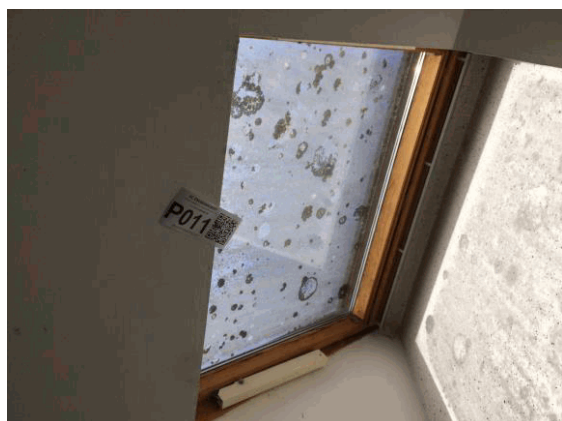
002OY000470 n°11 - 1 (P11)

| Plan | Localisation | Composant | Partie composant | Descriptif de l'action menée | | | | Laboratoire | | | Conclusion |
|---|---|---|---|---|---|---|---|---|---|---|---|
| Partie commune | Vol 3 (R+2) | Menuiseries | ensemble des joints du velux | P11 | Réalisation d'un prélèvement | | 002OY000<br>470 n°11 - 1<br>-<br>002OY000<br>470 n°11 - 2 | P11 | Matériau souple noir | Négatif | Négatif sur analyse |

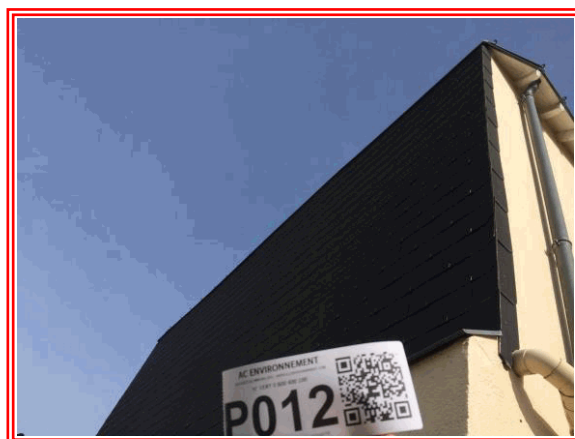
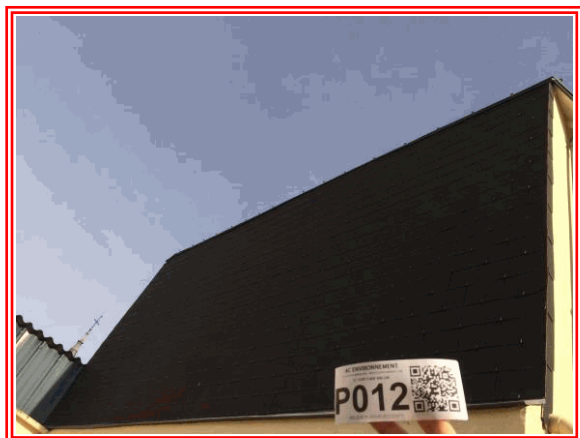
002OY000470 n°12 - 1 (P12)

| Localisation | Matériau | Justification |
|---|---|---|
| Vol 4 (Toiture) | Ardoises composites | Impossibilités de définir le type d'ardoises et visualiser Les éléments ponctuels de toiture où une nacelle est nécessaire pour être exhaustif. |

| Localisation | Catégorie | Composant | Partie de composant | Sur avis / réf pré. |
|---|---|---|---|---|
| Vol 4 (Toiture) | Toiture et étanchéité | Ardoises | Ardoises composites | P12 |
| Vol 8 (Façade arrière) | Toiture et étanchéité | Ardoises | Ardoises composites | P12 |

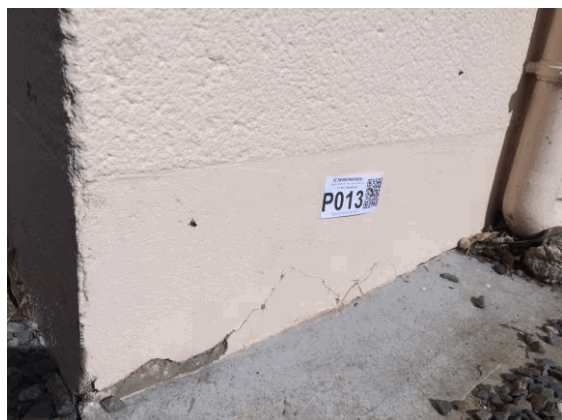
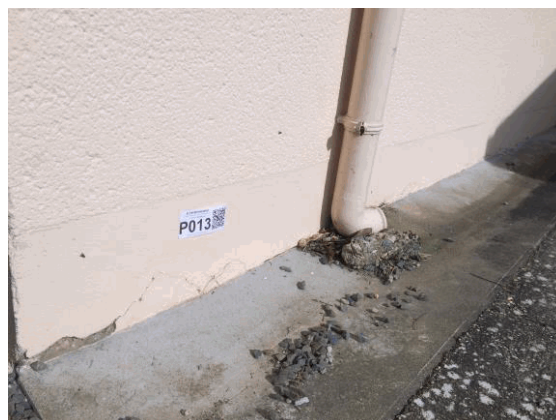
002OY000470 n°13 - 1 (P13)

| Plan | Localisation | Composant | Partie composant | Descriptif de l'action menée | | | | Laboratoire | | | Conclusion |
|---|---|---|---|---|---|---|---|---|---|---|---|
| Pignon gauche | Vol 7 (Pignon gauche) | Murs | Enduits projetés | P13 | Réalisation d'un prélèvement | beige lissé de soubassement | 002OY000<br>470 n°13 -<br>1 -<br>002OY000<br>470 n°13 -<br>2 | P13 | Enduit blanc en faible quantité non séparable + peinture non séparable + matériau compact rose | Négatif | Négatif sur analyse |

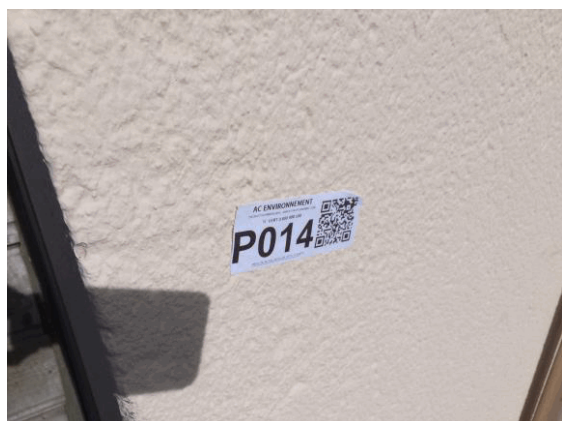
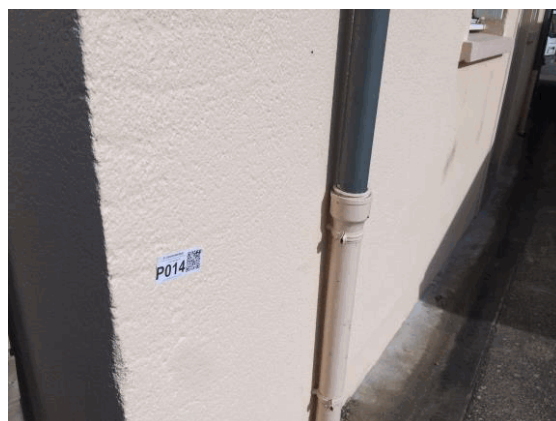
002OY000470 n°14 - 1 (P14)

| Plan | Localisation | Composant | Partie composant | Descriptif de l'action menée | | | | Laboratoire | | | Conclusion |
|---|---|---|---|---|---|---|---|---|---|---|---|
| Pignon gauche | Vol 7 (Pignon gauche) | Murs | Enduits projetés | P14 | Réalisation d'un prélèvement | Beige | 002OY000<br>470 n°14 -<br>1 -<br>002OY000<br>470 n°14 -<br>2 | P14 | Enduit rose en vrac + peinture non séparable | Négatif | Négatif sur analyse |

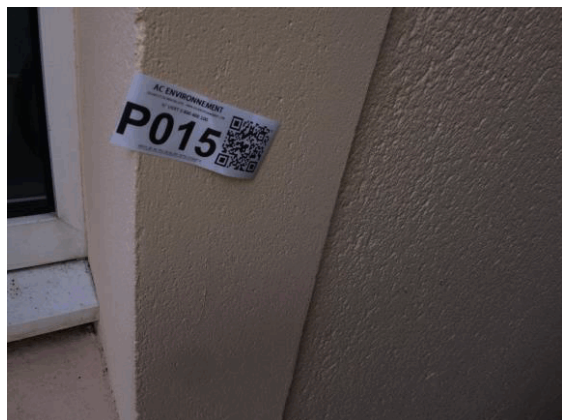
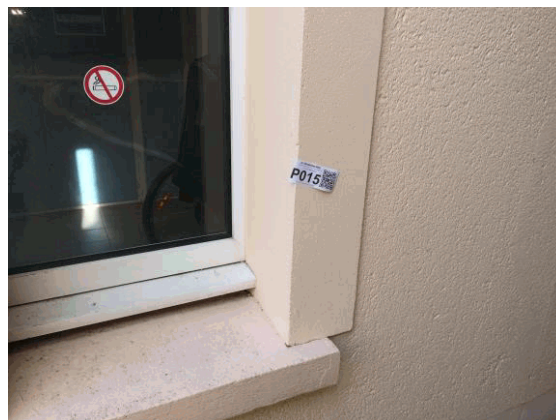
002OY000470 n°15 - 1 (P15)

| Plan | Localisation | Composant | Partie composant | Descriptif de l'action menée | | | | Laboratoire | | | Conclusion |
|---|---|---|---|---|---|---|---|---|---|---|---|
| Pignon gauche | Vol 7 (Pignon gauche) | Murs | Enduits projetés | P15 | Réalisation d'un prélèvement | lissé autour des ouvertures | 002OY000<br>470 n°15 - 1 -<br>002OY000<br>470 n°15 - 2 | P15 | Enduit compact rose + peinture non séparable + matériau gris en faible quantité hétérogène non séparable | Négatif | Négatif sur analyse |
