Rapport de mission de repérage des matériaux et produits contenant de l'amiante avant travaux

Adresse :	LOT DU VERGER
CP - Ville :	53230 COSSE LE VIVIEN
Référence client :	_0046100001_
Date du repérage :	30/03/2017
Désignation :	Bâtiment composé de 1 cage et de 1 étage

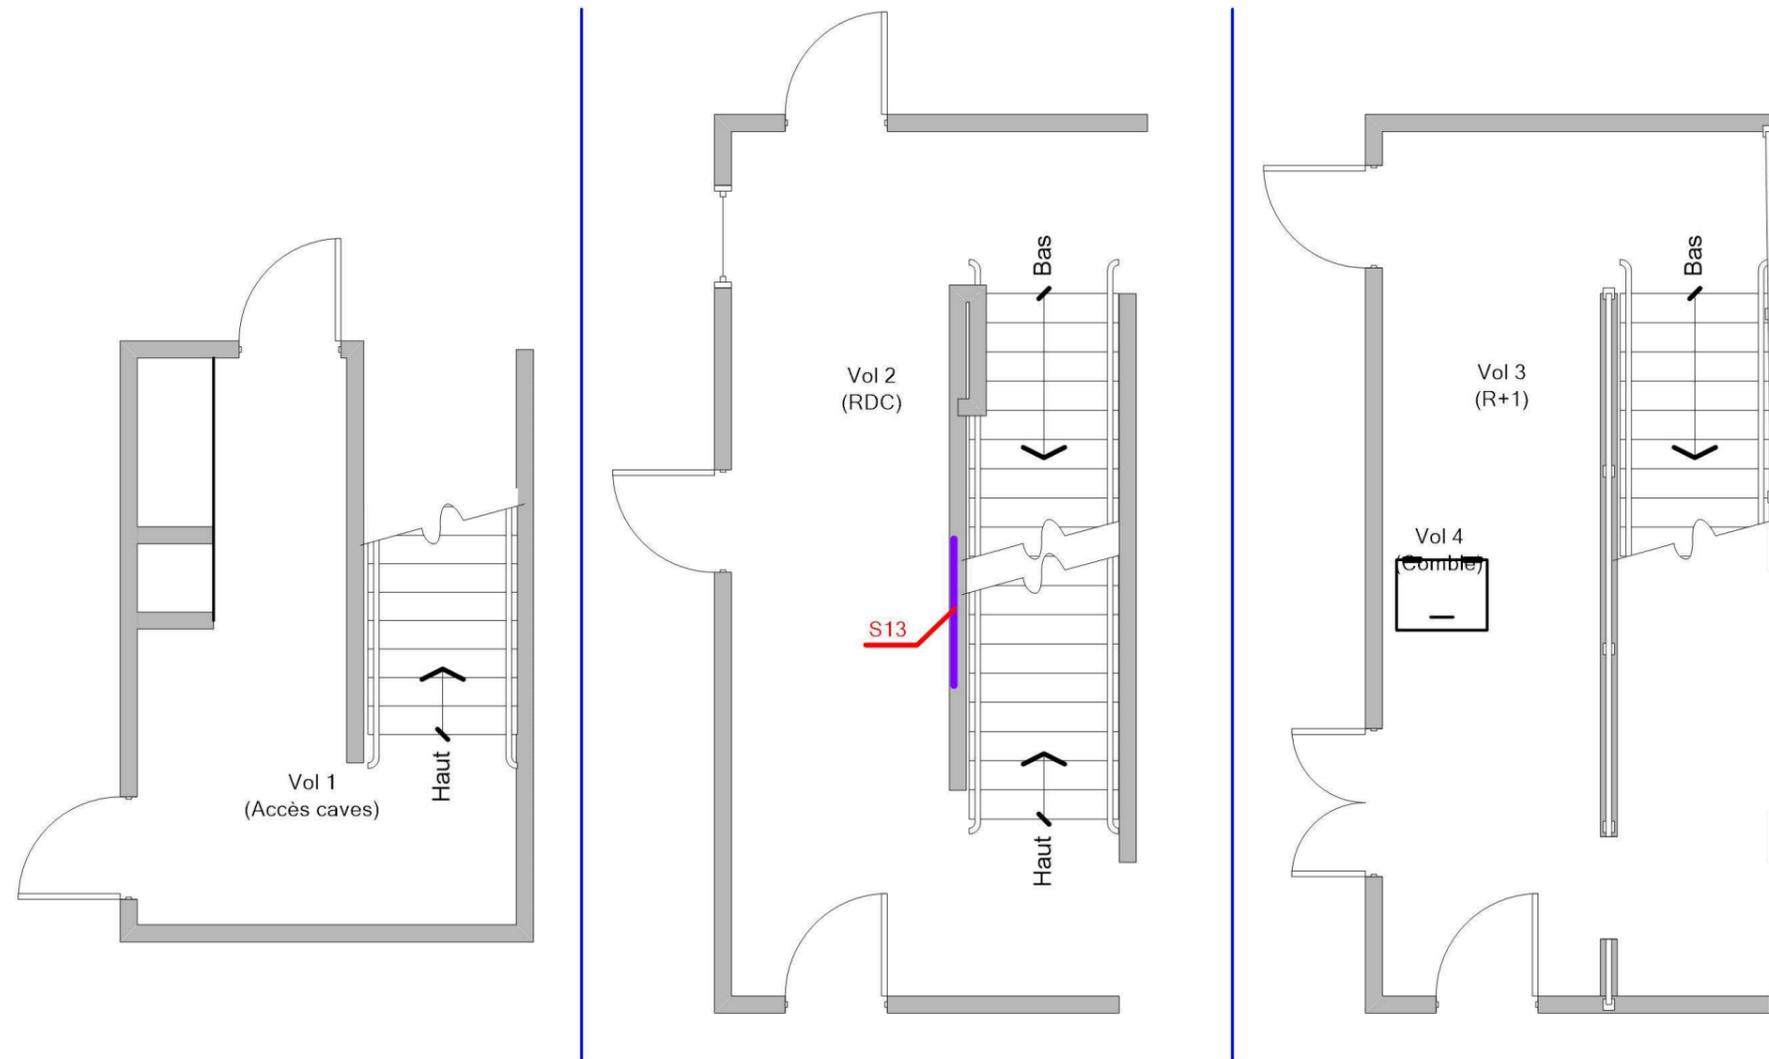
CAGES DESCALIERS - MPCA TOUTES CATÉGORIES CONFONDUES

S13: Plaque isolante
--	----------------------

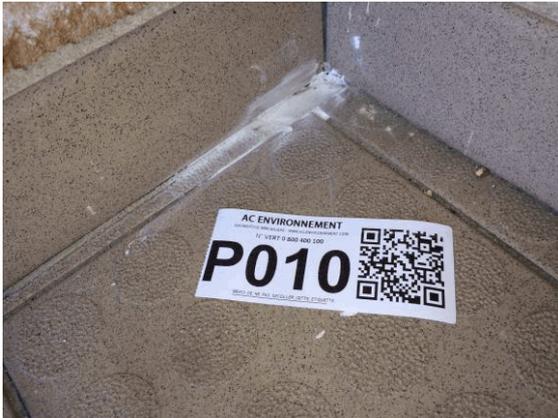
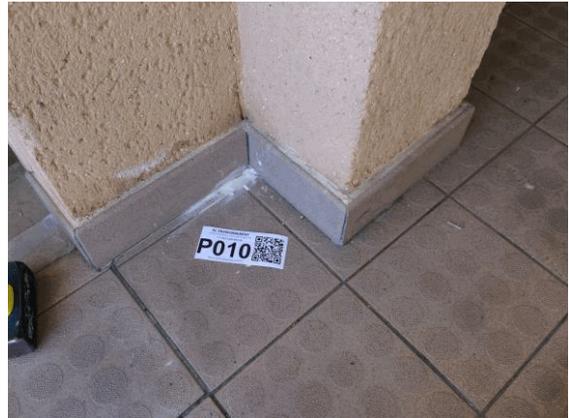
Cages d'escaliers	Vol 2 (RDC)	Revêtement de sol	Colles de carrelage	P10	Réalisation d'un prélèvement	carrelage rose à motifs ronds	002OY000 475 n°10 - 1 - 002OY000 475 n°10 - 2	P10	Colle grise + matériau compact gris hétérogène + joint cassant gris	Négatif	Négatif sur analyse
Cages d'escaliers	Vol 3 (R+1)	Revêtement de sol	Colles de carrelage	S5	Sondage et extension de la zone homogène du prélèvement P10	carrelage rose à motifs ronds	002OY000 475 n°10 - 1 - 002OY000 475 n°10 - 2	P10	Colle grise + matériau compact gris hétérogène + joint cassant gris	Négatif	Négatif sur analyse
Cages d'escaliers	Vol 2 (RDC)	Revêtement de sol	Colles de carrelage	P11	Réalisation d'un prélèvement	carrelage rose lisse des escaliers	002OY000 475 n°11 - 1 - 002OY000 475 n°11 - 2	P11	Colle grise + joint cassant gris	Négatif	Négatif sur analyse

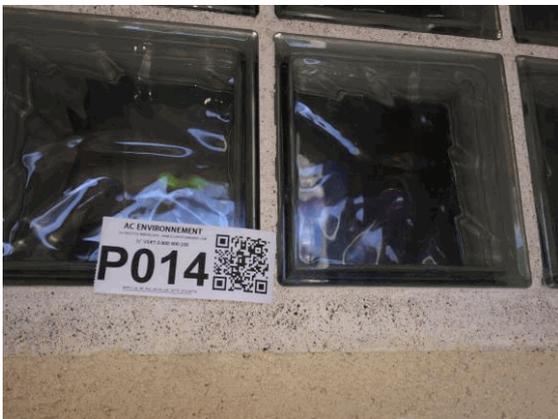
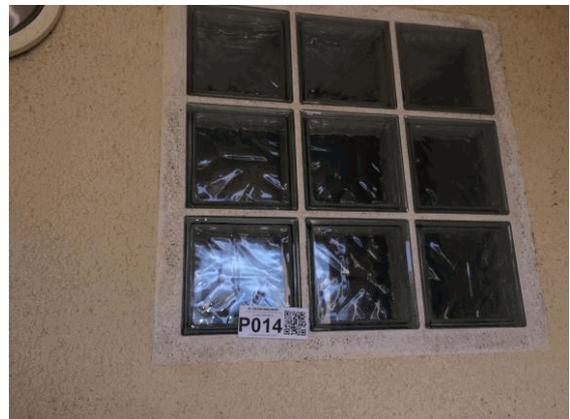
Cages d'escaliers	Vol 2 (RDC)	Murs	Joint de scellement	P14	Réalisation d'un prélèvement	des briques de verres	002OY000 475 n°14 - 1 - 002OY000 475 n°14 - 2	P14	Matériau beige en vrac hétérogène	Négatif	Négatif sur analyse

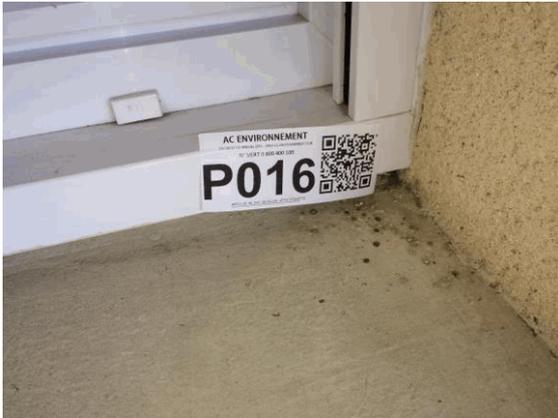
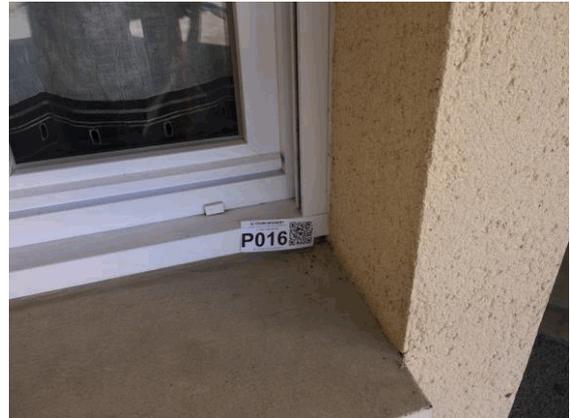
Façade avant	Vol 7 (Façade avant)	Menuiseries	Reprise d'étanchéité	P16	Sondage et extension de la zone homogène du prélèvement P16	blanche	002OY000 475 n°16 - 1 - 002OY000 475 n°16 - 2	P16	Matériau souple blanc + peinture en faible quantité non séparable	Négatif	Négatif sur analyse
Pignon gauche	Vol 8 (Pignon gauche)	Menuiseries	Reprise d'étanchéité	S19	Sondage et extension de la zone homogène du prélèvement P16	blanche	002OY000 475 n°16 - 1 - 002OY000 475 n°16 - 2	P16	Matériau souple blanc + peinture en faible quantité non séparable	Négatif	Négatif sur analyse

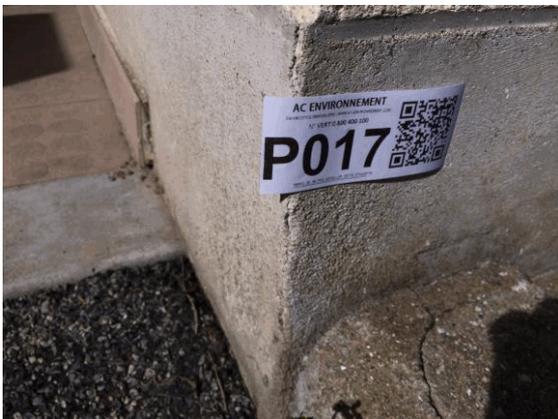
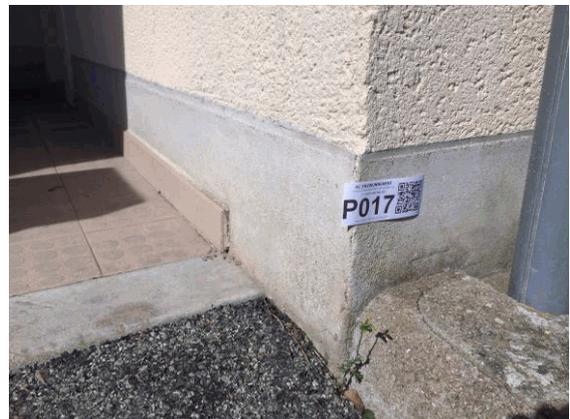
Façade avant	Vol 7 (Façade avant)	Murs	Enduits projetés	P17	Sondage et extension de la zone homogène du prélèvement P17	gris de soubassement	002OY000 475 n°17 - 1 - 002OY000 475 n°17 - 2	P17	Enduit jaune + matériau compact gris hétérogène	Négatif	Négatif sur analyse
Cages d'escaliers	Vol 2 (RDC)	Murs	Enduits projetés	S8	Sondage et extension de la zone homogène du prélèvement P17	gris de soubassement	002OY000 475 n°17 - 1 - 002OY000 475 n°17 - 2	P17	Enduit jaune + matériau compact gris hétérogène	Négatif	Négatif sur analyse

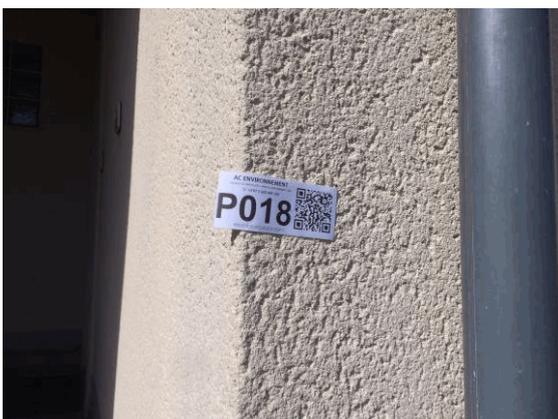
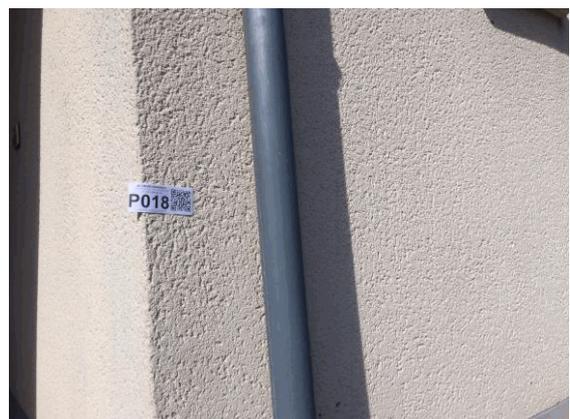
Façade avant	Vol 7 (Façade avant)	Murs	Enduits projetés	P18	Sondage et extension de la zone homogène du prélèvement P18	Beige	002OY000 475 n°18 - 1 - 002OY000 475 n°18 - 2	P18	Enduit beige + peinture + matériau compact gris hétérogène	Négatif	Négatif sur analyse
Cages d'escaliers	Vol 2 (RDC) - Vol 3 (R+1)	Murs	Enduits projetés	S9 - S10	Sondage et extension de la zone homogène du prélèvement P18	Beige	002OY000 475 n°18 - 1 - 002OY000 475 n°18 - 2	P18	Enduit beige + peinture + matériau compact gris hétérogène	Négatif	Négatif sur analyse

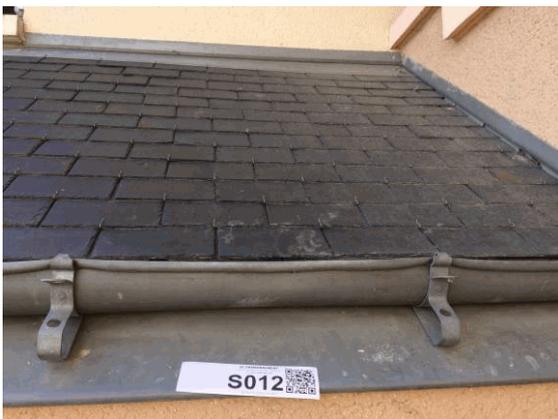
S12 - 1 (A12)

Plan	Localisation	Composant	Partie composant	Descriptif de l'action menée				Laboratoire			Conclusion
				Réf action	Observation	Précision loc.	Ref photo	Ref Prél.	Descriptif	Résultat	
plan masse + toiture	Vol 5 (Toiture)	Ardoises	Ardoises naturelle	S12			S12 - 1				Matériau ne contenant pas d'amiante par nature

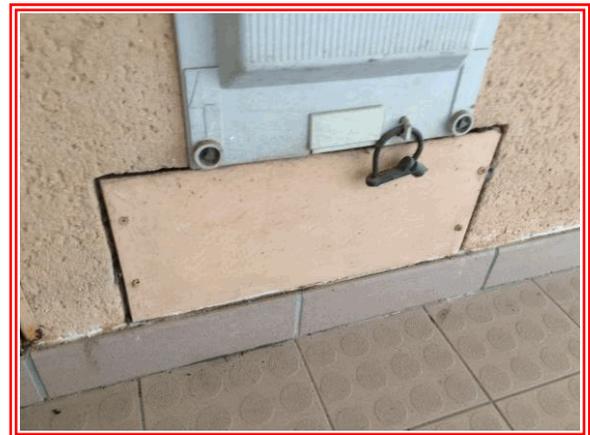
S13 - 1 (A13)

Localisation	Catégorie	Composant	Partie de composant	Sur avis / réf pré.
Vol 2 (RDC)	Equipements divers et accessoires	Equipement électrique	Plaque isolante	S13
