## Rapport de mission de repérage des matériaux et produits contenant de l'amiante avant travaux

Adresse :	LOT DU VERGER
CP - Ville :	53230 COSSE LE VIVIEN
Référence client :	_0046100002_
Date du repérage :	30/03/2017
Désignation :	Bâtiment composé de 1 cage et de 1 étage

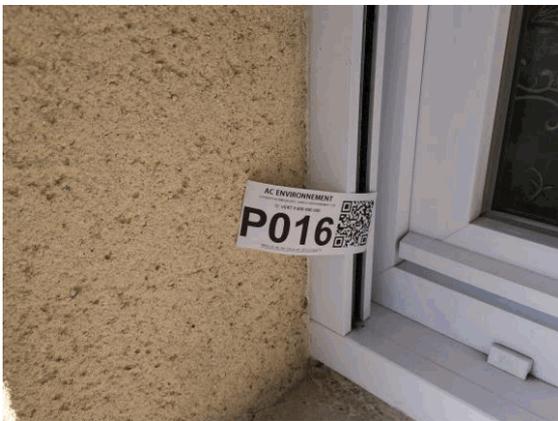
002OY000476 n°16 - 1 (P16)

Façade avant	Vol 7 (Façade avant)	Menuiseries	Reprise d'étanchéité	P16	Sondage et extension de la zone homogène du prélèvement P16	blanche	002OY000 476 n°16 - 1 - 002OY000 476 n°16 - 2	P16	Matériau souple blanc avec poussières	Négatif	Négatif sur analyse
Pignon droit	Vol 8 (Pignon droit)	Menuiseries	Reprise d'étanchéité	S9	Sondage et extension de la zone homogène du prélèvement P16	blanche	002OY000 476 n°16 - 1 - 002OY000 476 n°16 - 2	P16	Matériau souple blanc avec poussières	Négatif	Négatif sur analyse

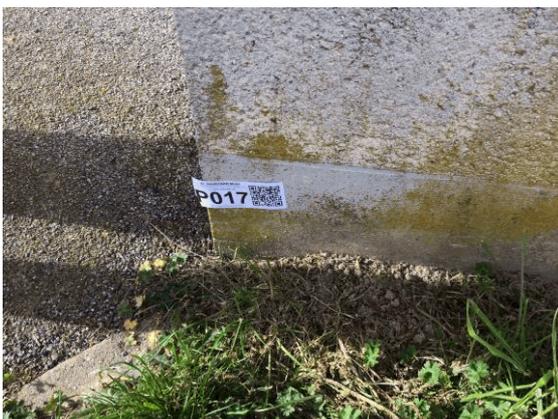
002OY000476 n°17 - 2 (P17)

Pignon droit	Vol 8 (Pignon droit)	Murs	Enduits projetés	P17	Sondage et extension de la zone homogène du prélèvement P17	gris de soubassement	002OY000 476 n°17 - 1 - 002OY000 476 n°17 - 2	P17	Enduit gris + matériau compact gris hétérogène	Négatif	Négatif sur analyse
Façade avant	Vol 7 (Façade avant)	Murs	Enduits projetés	S12	Sondage et extension de la zone homogène du prélèvement P17	gris de soubassement	002OY000 476 n°17 - 1 - 002OY000 476 n°17 - 2	P17	Enduit gris + matériau compact gris hétérogène	Négatif	Négatif sur analyse

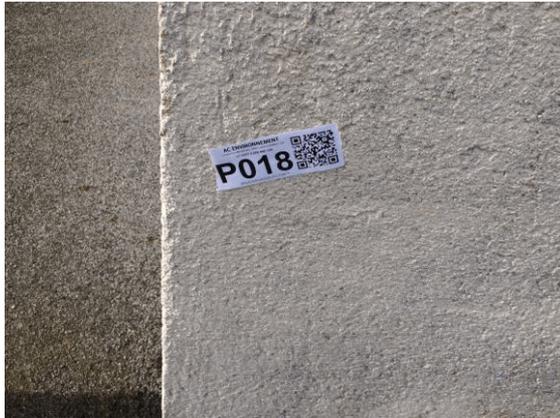
002OY000476 n°18 - 1 (P18)

Pignon gauche	Vol 10 (Pignon gauche)	Murs	Enduits projetés	S17	Sondage et extension de la zone homogène du prélèvement P18	Beige	002OY000 476 n°18 - 1 - 002OY000 476 n°18 - 2	P18	Enduit compact beige hétérogène	Négatif	Négatif sur analyse

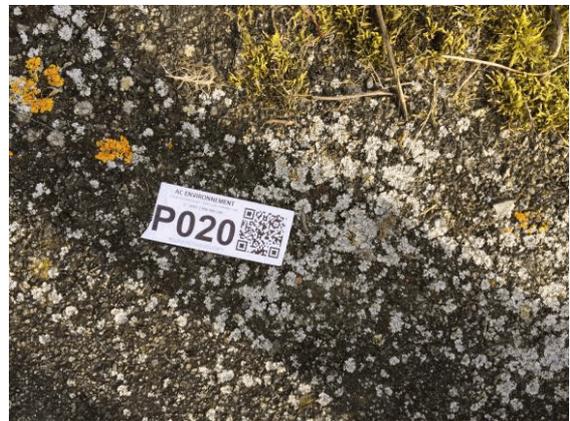
002OY000476 n°20 - 1 (P20)

plan masse + toiture	Vol 6 (Extérieur)	Revêtement routier	Bitume couche supérieure	P20	Sondage et extension de la zone homogène du prélèvement P20		002OY000 476 n°20 - 1 - 002OY000 476 n°20 - 2	P20	Agrégats d'enrobés bitumineux – prise d'essai 1 + agrégats d'enrobés bitumineux – prise d'essai 2 + agrégats d'enrobés bitumineux – prise d'essai 3	Négatif	Négatif sur analyse

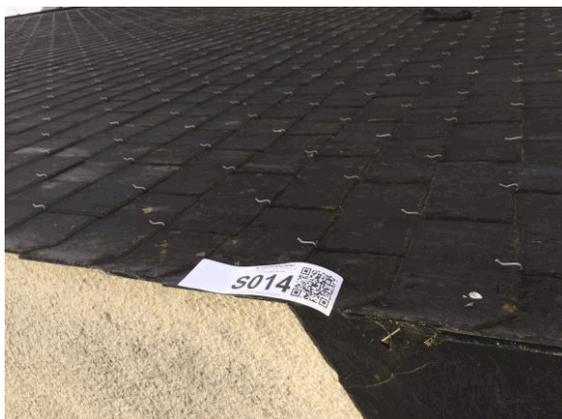
S14 - 2 (A14)

Plan	Localisation	Composant	Partie composant	Descriptif de l'action menée				Laboratoire			Conclusion
				Réf action	Observation	Précision loc.	Ref photo	Ref Prél.	Descriptif	Résultat	
plan masse + toiture	Vol 5 (Toiture)	Ardoises	Ardoises naturelle	S14			S14 - 2				Materiau ne contenant pas d'amiante par nature
