## Rapport de mission de repérage des matériaux et produits contenant de l'amiante avant travaux

| Adresse : | 1 RUE DU VERGER - LOT DU VERGER |
| CP - Ville : | 53230 COSSE LE VIVIEN |
| Désignation : | Appartement n° 11 de type 2 situé au RDC |

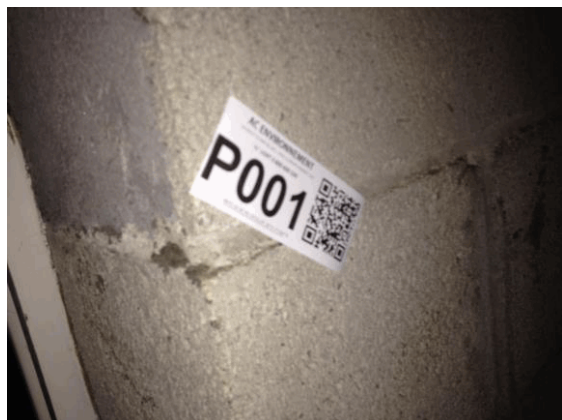
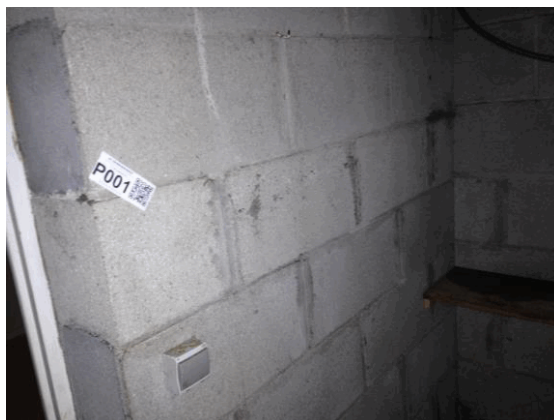
002HD001504 n°1 - 1 (P1)

| Plan | Localisation | Composant | Partie composant | Descriptif de l'action menée | | | | Laboratoire | | | Conclusion |
|---|---|---|---|---|---|---|---|---|---|---|---|
| Appartement n°11 | Vol 1 (Garage) | Murs et cloisons | Joint de scellement des parpaings | P1 | Réalisation d'un prélèvement | | 002HD0015<br>04 n°1 - 1 -<br>002HD0015<br>04 n°1 - 2 | P1 | Matériau gris | Négatif | Négatif sur analyse |

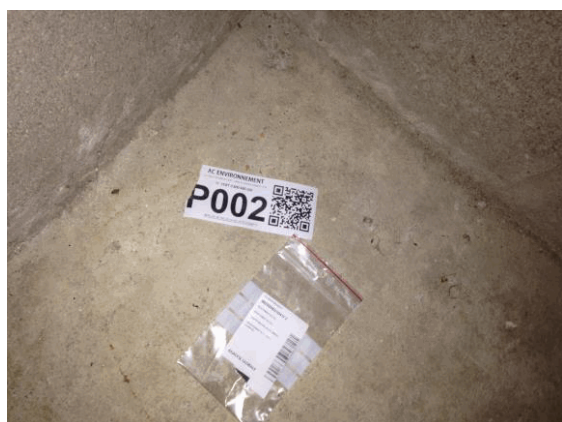
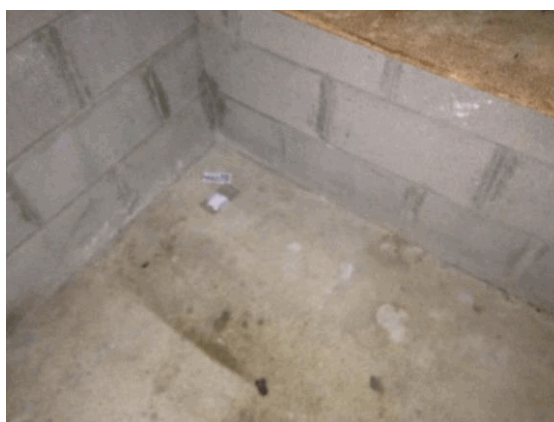
002HD001504 n°2 - 1 (P2)

| Plan | Localisation | Composant | Partie composant | Descriptif de l'action menée | | | | Laboratoire | | | Conclusion |
|---|---|---|---|---|---|---|---|---|---|---|---|
| Appartement n°11 | Vol 1 (Garage) | Revêtement de sol | Chappe maigre (base ciment) | P2 | Réalisation d'un prélèvement | | 002HD0015<br>04 n°2 - 1 -<br>002HD0015<br>04 n°2 - 2 | P2 | Matériau gris en vrac | Négatif | Négatif sur analyse |

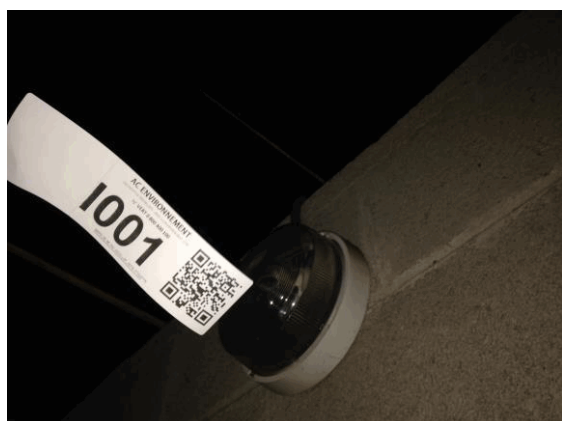
| Localisation | Matériau | Justification |
|---|---|---|
| Vol 1 (Garage) | Bois | Impossible de voir le matériaux présents sous le faux plafond bois sans destruction de celui-ci |

| Plan | Localisation | Composant | Partie composant | Descriptif de l'action menée | | | | Laboratoire | | | Conclusion |
|---|---|---|---|---|---|---|---|---|---|---|---|
| Appartement n°11 | Vol 1 (Garage) | Faux plafonds | Bois | I1 | | | I1 - 1 | | | | Impossible de voir le matériaux présents sous le faux plafond bois sans destruction de celui-ci |

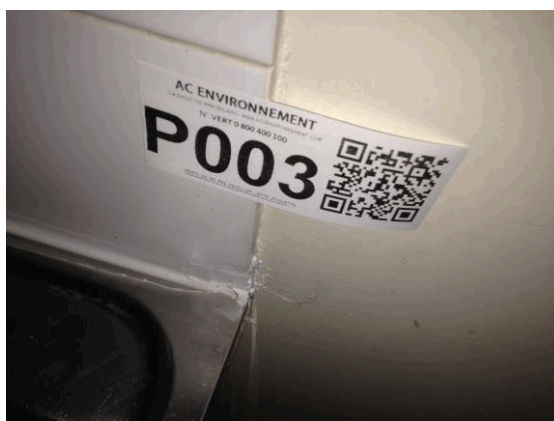
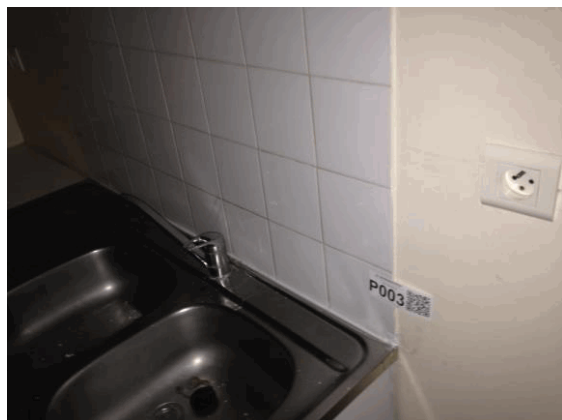
002HD001504 n°3 - 1 (P3)

| Plan | Localisation | Composant | Partie composant | Descriptif de l'action menée | | | | Laboratoire | | | Conclusion |
|---|---|---|---|---|---|---|---|---|---|---|---|
| Appartement n°11 | Vol 2 (Cuisine) | Revêtement de mur | Colle de carrelage (faïence cuisine) | P3 | Réalisation d'un prélèvement | | 002HD001504 n°3 - 1 - 002HD001504 n°3 - 2 | P3 | Colle beige + matériau souple blanc | Négatif | Négatif sur analyse |

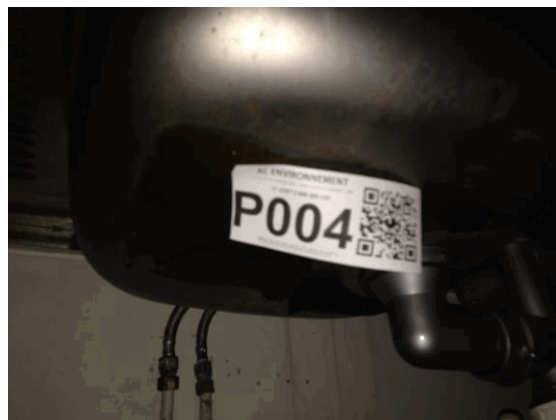
002HD001504 n°4 - 1 (P4)

| Plan | Localisation | Composant | Partie composant | Descriptif de l'action menée | | | | Laboratoire | | | Conclusion |
|---|---|---|---|---|---|---|---|---|---|---|---|
| Appartement n°11 | Vol 2 (Cuisine) | Evier | Tampon bitumineux | P4 | Réalisation d'un prélèvement | | 002HD0015<br>04 n°4 - 1 | P4 | Tampon bitumineux noir | Négatif | Négatif sur analyse |

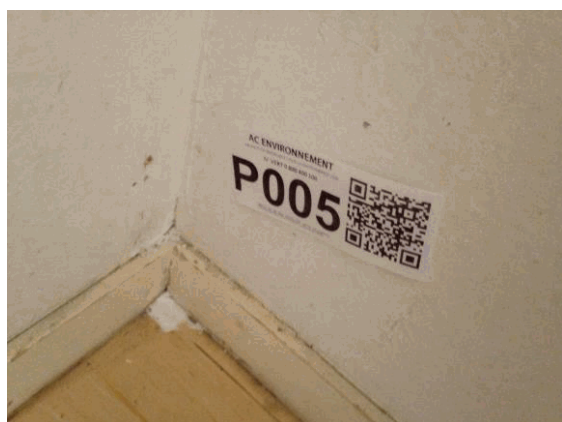
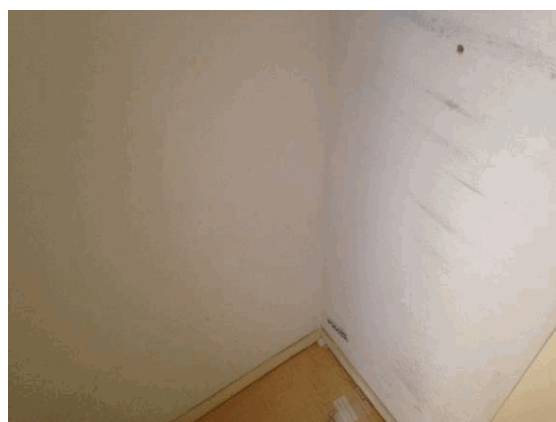
002HD001504 n°5 - 1 (P5)

| Plan | Localisation | Composant | Partie composant | Descriptif de l'action menée | | | | Laboratoire | | | Conclusion |
|---|---|---|---|---|---|---|---|---|---|---|---|
| Appartement n°11 | Vol 6 (Dégagement) | Cloisons légères ou préfabriquées | Cloison et doublage plaque plâtre pièces sèches | P5 | Réalisation d'un prélèvement | | 002HD0015<br>04 n°5 - 1 -<br>002HD0015<br>04 n°5 - 2 | P5 | Enduit plâtreux blanc en vrac + papier non séparable | Négatif | Négatif sur analyse |

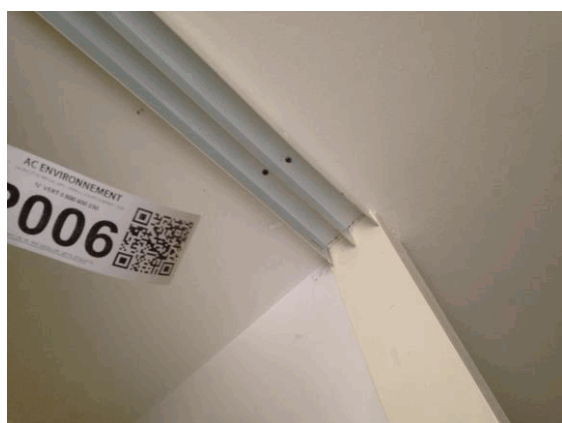
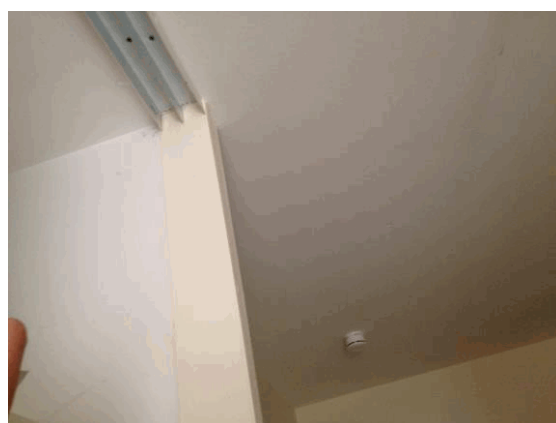
002HD001504 n°6 - 1 (P6)

| Plan | Localisation | Composant | Partie composant | Descriptif de l'action menée | | | | Laboratoire | | | Conclusion |
|---|---|---|---|---|---|---|---|---|---|---|---|
| Appartement n°11 | Vol 6 (Dégagement) | Plafonds | Enduit plâtre | P6 | Réalisation d'un prélèvement | (Plafond pièces sèches) | 002HD001504 n°6 - 1 - 002HD001504 n°6 - 2 | P6 | Enduit plâtreux blanc en vrac + peinture non séparable | Négatif | Négatif sur analyse |

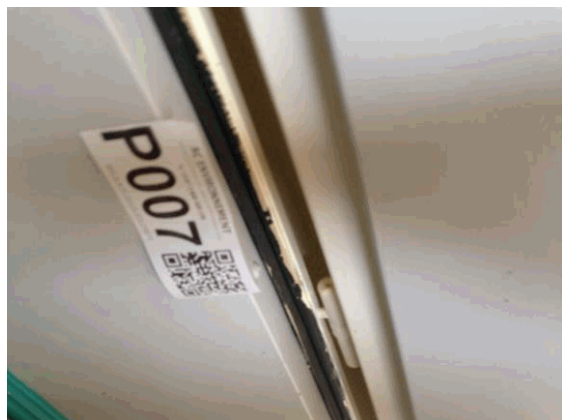
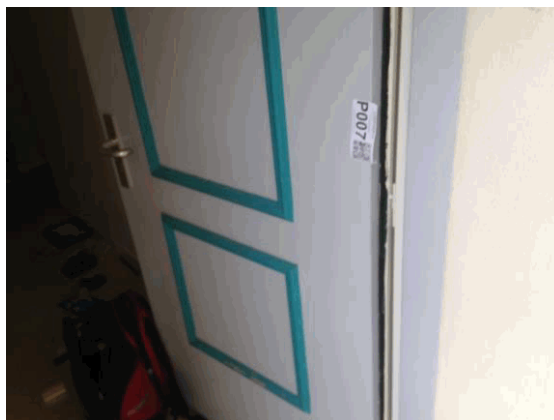
002HD001504 n°7 - 1 (P7)

| Plan | Localisation | Composant | Partie composant | Descriptif de l'action menée | | | | Laboratoire | | | Conclusion |
|---|---|---|---|---|---|---|---|---|---|---|---|
| Appartement n°11 | Vol 6 (Dégagement) | Menuiseries | Joint porte d'entrée | P7 | Réalisation d'un prélèvement | | 002HD0015<br>04 n°7 - 1 -<br>002HD0015<br>04 n°7 - 2 | P7 | Matériau souple noir avec poussières + peinture en faible quantité non séparable | Négatif | Négatif sur analyse |

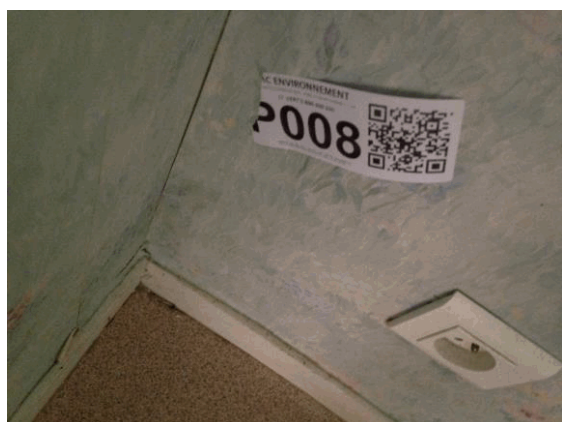
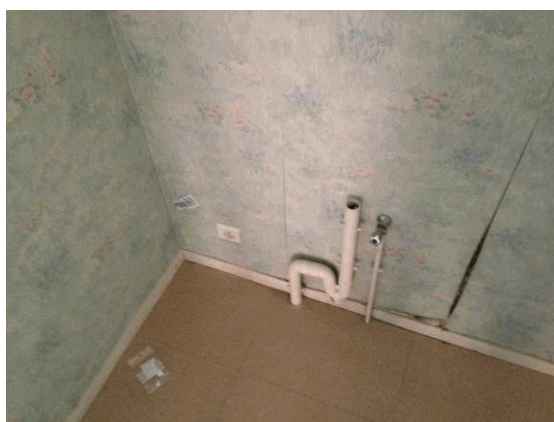
002HD001504 n°8 - 1 (P8)

| Plan | Localisation | Composant | Partie composant | Descriptif de l'action menée | | | | Laboratoire | | | Conclusion |
|---|---|---|---|---|---|---|---|---|---|---|---|
| Appartement n°11 | Vol 3 (SDB/WC) | Cloisons légères ou préfabriquées | Cloison et doublage plaque plâtre pièces humides | P8 | Réalisation d'un prélèvement | | 002HD0015<br>04 n°8 - 1 -<br>002HD0015<br>04 n°8 - 2 | P8 | Enduit plâtreux blanc en vrac + papier non séparable | Négatif | Négatif sur analyse |

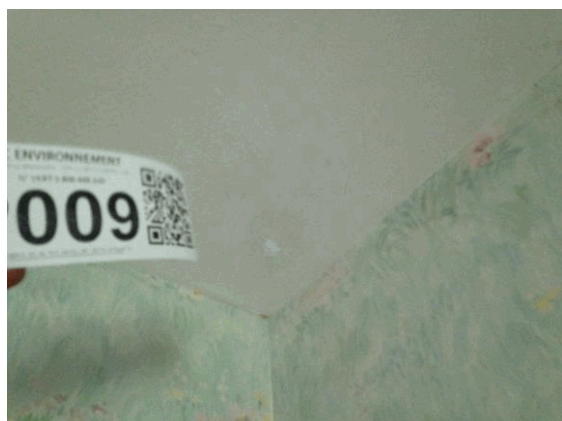
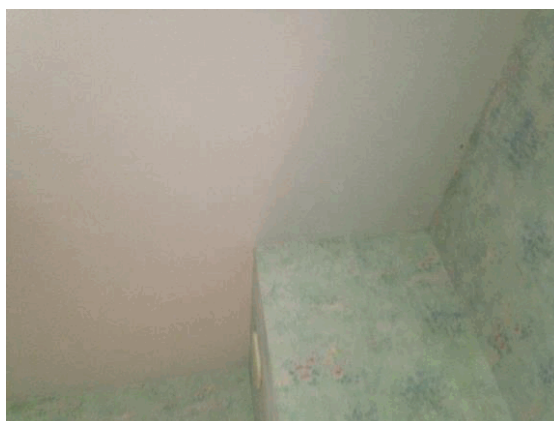
002HD001504 n°9 - 1 (P9)

| Plan | Localisation | Composant | Partie composant | Descriptif de l'action menée | | | | Laboratoire | | | Conclusion |
|---|---|---|---|---|---|---|---|---|---|---|---|
| Appartement n°11 | Vol 3 (SDB/WC) | Plafonds | Enduit plâtre | P9 | Réalisation d'un prélèvement | (Plafond pièces humides) | 002HD001504 n°9 - 1 - 002HD001504 n°9 - 2 | P9 | Enduit plâtreux blanc en vrac + peinture non séparable | Négatif | Négatif sur analyse |

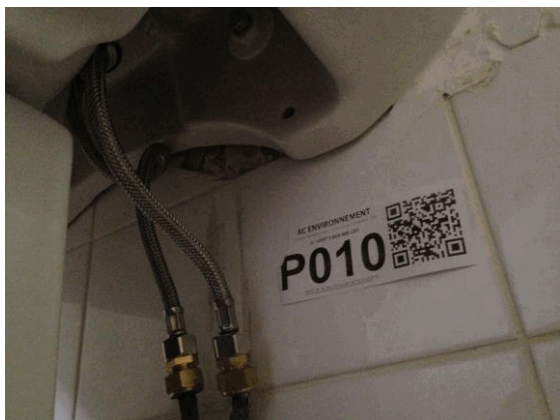
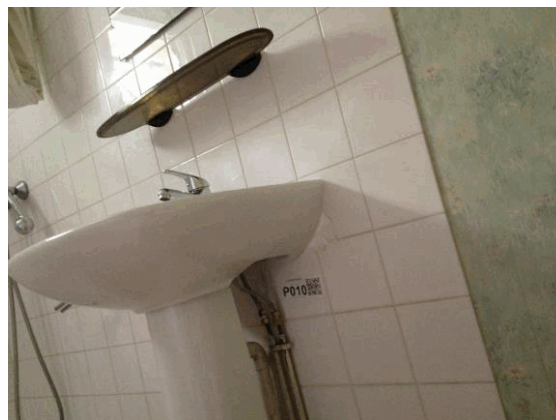
002HD001504 n°10 - 1 (P10)

| Plan | Localisation | Composant | Partie composant | Descriptif de l'action menée | | | | Laboratoire | | | Conclusion |
|---|---|---|---|---|---|---|---|---|---|---|---|
| Appartement n°11 | Vol 3 (SDB/WC) | Revêtement de mur | Colle de carrelage (faïence sdb) | P10 | Réalisation d'un prélèvement | | 002HD001504 n°10 - 1 - 002HD001504 n°10 - 2 | P10 | Colle beige + joint cassant beige + matériau plâtreux blanc en vrac + peinture + carton | Négatif | Négatif sur analyse |

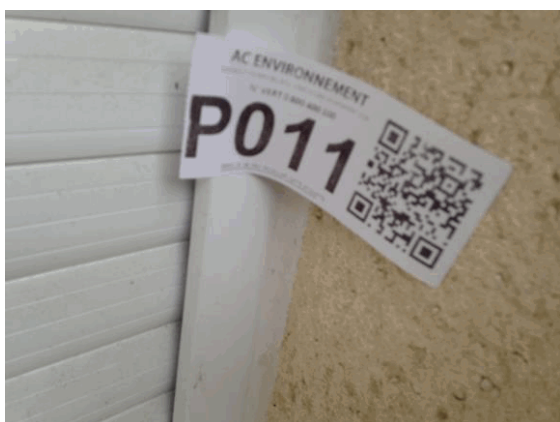
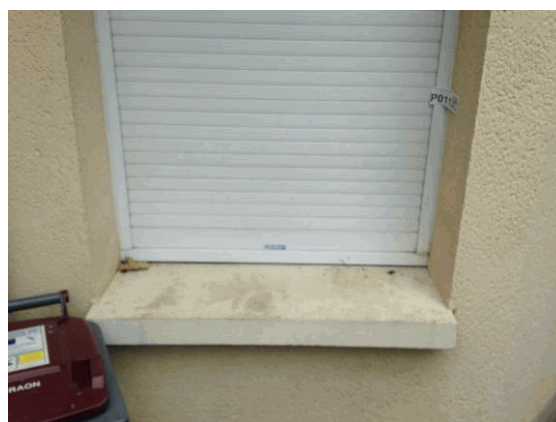
002HD001504 n°11 - 1 (P11)

| Plan | Localisation | Composant | Partie composant | Descriptif de l'action menée | | | | Laboratoire | | | Conclusion |
|---|---|---|---|---|---|---|---|---|---|---|---|
| Appartement n°11 | Vol 5 (Séjour) | Menuiseries | Reprise d'étanchéité | P11 | Réalisation d'un prélèvement | | 002HD0015<br>04 n°11 - 1 -<br>002HD0015<br>04 n°11 - 2 | P11 | Matériau souple blanc | Négatif | Négatif sur analyse |

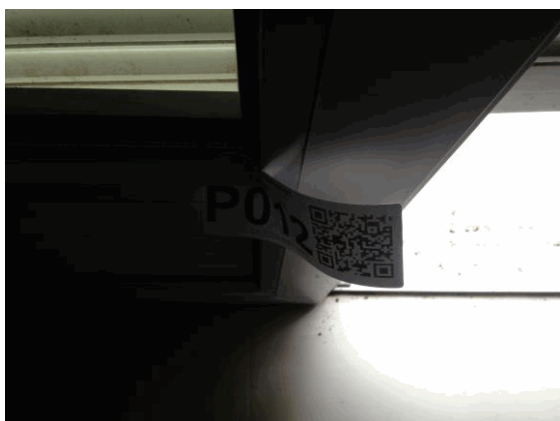
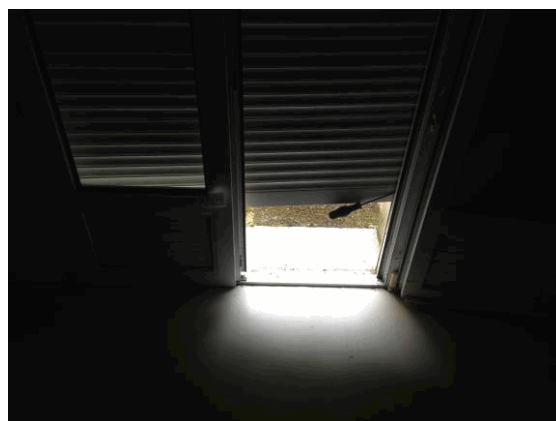
002HD001504 n°12 - 1 (P12)

| Plan | Localisation | Composant | Partie composant | Descriptif de l'action menée | | | | Laboratoire | | | Conclusion |
|---|---|---|---|---|---|---|---|---|---|---|---|
| Appartement n°11 | Vol 5 (Séjour) | Menuiseries | Ensemble des joints gris et noir de la menuiserie | P12 | Réalisation d'un prélèvement | | 002HD0015<br>04 n°12 - 1 -<br>002HD0015<br>04 n°12 - 2 | P12 | Matériau souple noir avec poussières + matériau souple gris | Négatif | Négatif sur analyse |

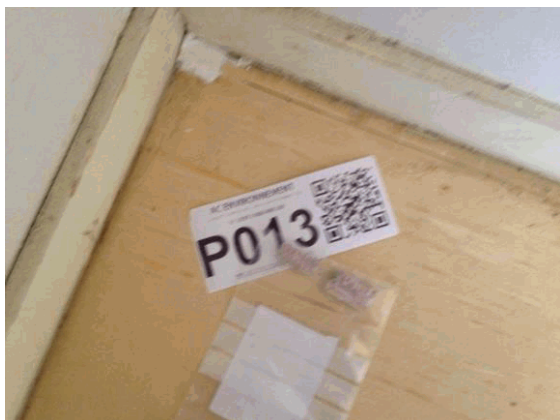
002HD001504 n°13 - 1 (P13)

| Plan | Localisation | Composant | Partie composant | Descriptif de l'action menée | | | | Laboratoire | | | Conclusion |
|---|---|---|---|---|---|---|---|---|---|---|---|
| Appartement n°11 | Vol 6 (Dégagement) | Revêtement de sol | Lino beige avec colle jaune | P13 | Réalisation d'un prélèvement | | 002HD0015<br>04 n°13 - 1 | P13 | Revêtement souple beige + colle polymère jaune + ragréage rose + matériau blanc + matériau souple blanc | Négatif | Négatif sur analyse |

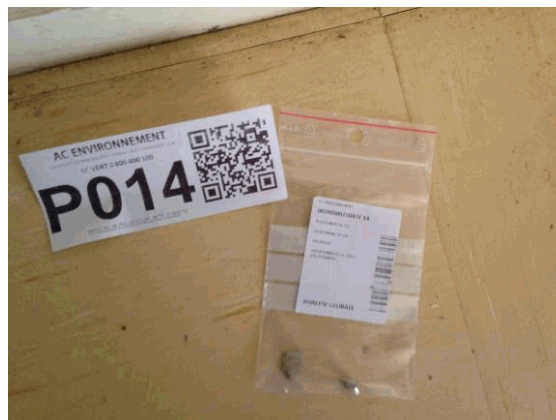
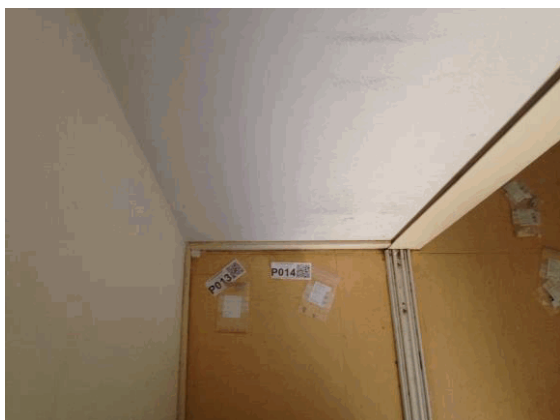
002HD001504 n°14 - 1 (P14)

| Plan | Localisation | Composant | Partie composant | Descriptif de l'action menée | | | | Laboratoire | | | Conclusion |
|---|---|---|---|---|---|---|---|---|---|---|---|
| Appartement n°11 | Vol 6 (Dégagement) | Revêtement de sol | Ragréage | P14 | Réalisation d'un prélèvement | | 002HD0015<br>04 n°14 - 1 -<br>-<br>002HD0015<br>04 n°14 - 2 | P14 | Colle polymère jaune en faible quantité + ragréage rose | Négatif | Négatif sur analyse |

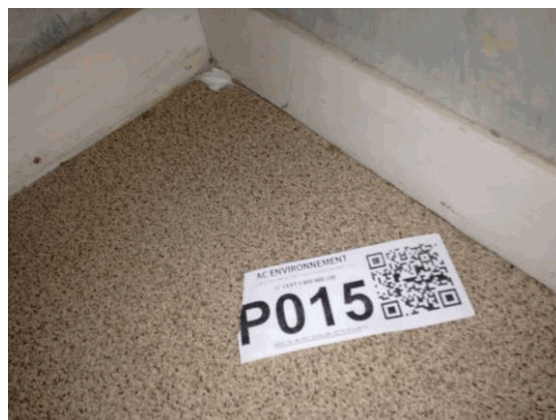
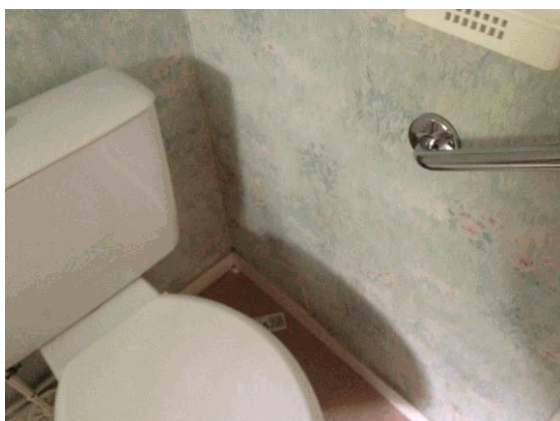
002HD001504 n°15 - 1 (P15)

| Plan | Localisation | Composant | Partie composant | Descriptif de l'action menée | | | | Laboratoire | | | Conclusion |
|---|---|---|---|---|---|---|---|---|---|---|---|
| Appartement n°11 | Vol 3 (SDB/WC) | Revêtement de sol | Lino marron avec colle jaune | P15 | Réalisation d'un prélèvement | | 002HD0015<br>04 n°15 - 1 -<br>-<br>002HD0015<br>04 n°15 - 2 | P15 | Revêtement souple beige + colle polymère jaune + ragréage rose | Négatif | Négatif sur analyse |

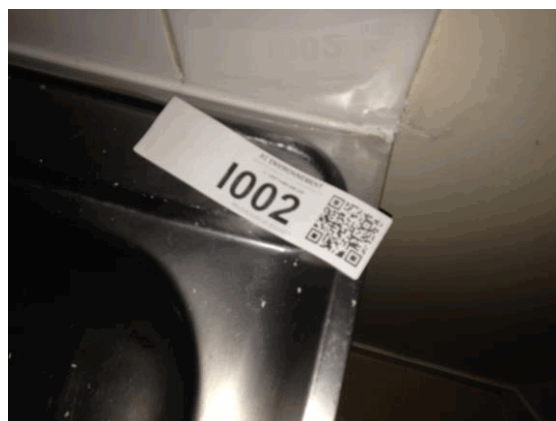
| Localisation | Matériau | Justification |
|---|---|---|
| Vol 2 (Cuisine) | Mastic étanchéité | Aucun prélèvement réalisé à la demande du client sur l'ensemble des mastics des appareils sanitaires et équipements divers |

| Plan | Localisation | Composant | Partie composant | Descriptif de l'action menée | | | | Laboratoire | | | Conclusion |
|---|---|---|---|---|---|---|---|---|---|---|---|
| Appartement n°11 | Vol 2 (Cuisine) | Evier | Mastic étanchéité | I2 | | | I2 - 1 | | | | Aucun prélèvement réalisé à la demande du client sur l'ensemble des mastics des appareils sanitaires et équipements divers |
