Rapport de mission de repérage des matériaux et produits contenant de l'amiante avant travaux

Adresse :	LOT DU VERGER
CP - Ville :	53230 COSSE LE VIVIEN
Référence client :	_0046100003_
Date du repérage :	31/03/2017
Désignation :	Bâtiment composé de 1 cage et de 1 étage

C	Opérateur de repérage	D	Personne autorisant l'émission du rapport conformément à la norme NF 46-020
Compagnie & Siret :	AC Environnement (N° 441355914)	Nom :	MORA Denis
Nom :	GARDENAT Ludovic	Date du rapport :	19/04/2017
Accompagnateur :	H.MERCIER (0 800 400 100)	A Riorges, le 19/04/2017	
Date de repérage :	31/03/2017

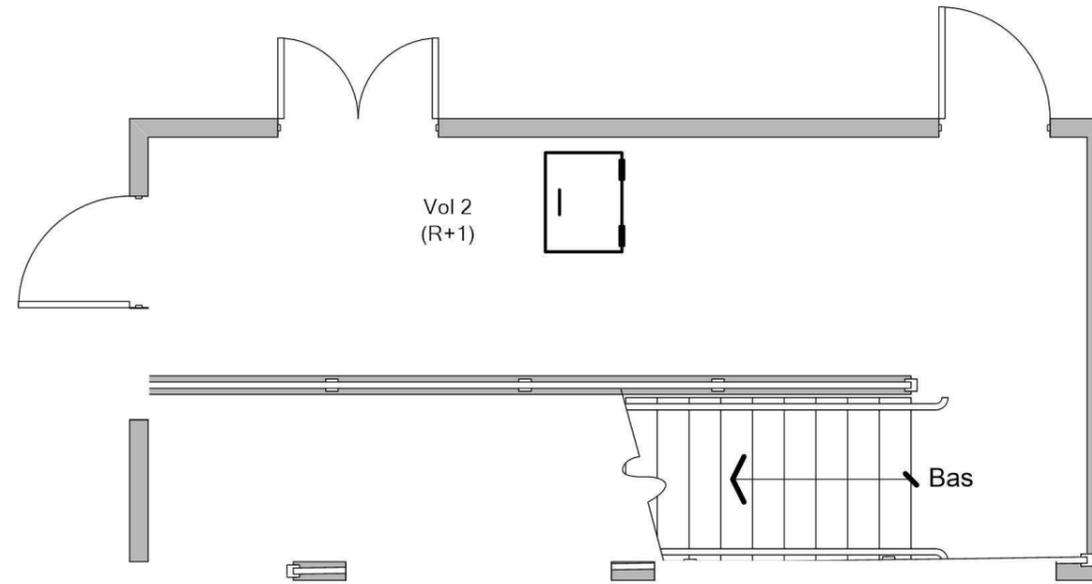
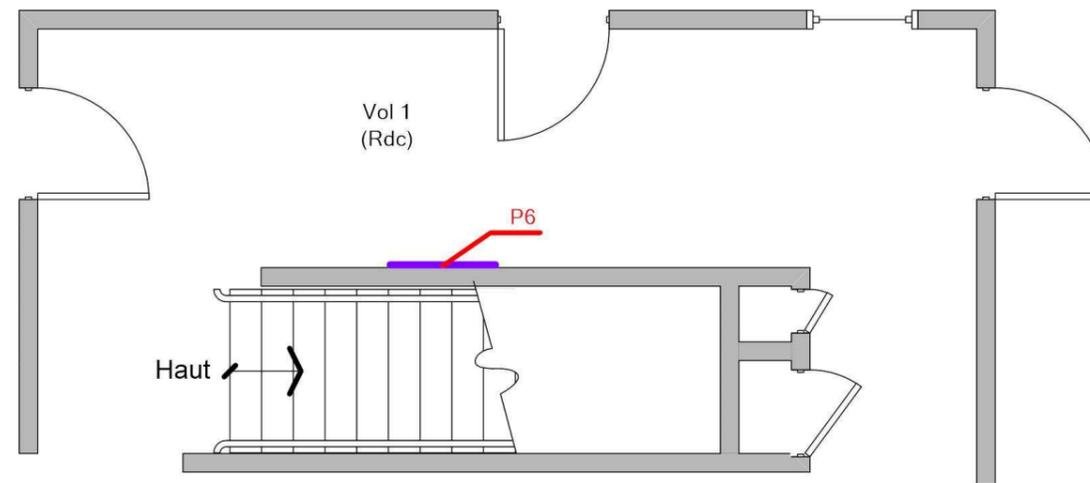
CAGES DESCALIERS - MPCA TOUTES CATÉGORIES CONFONDUES

P6 : Plaque isolante
---	----------------------

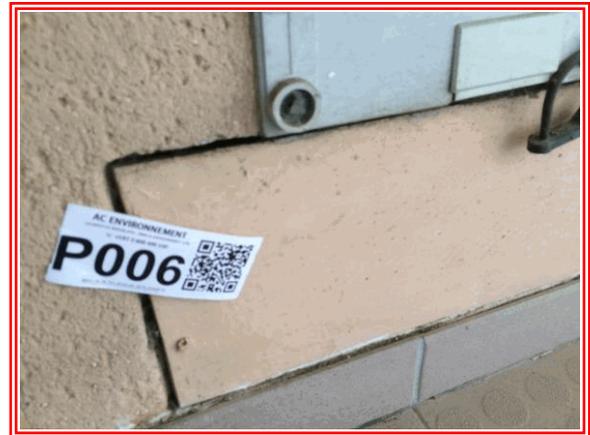
002OY000477 n°6 - 1 (P6)

Localisation	Catégorie	Composant	Partie de composant	Sur avis / réf pré.
Vol 1 (Rdc)	Equipements divers et accessoires	Equipement électrique	Plaque isolante	P6

P6	Equipements divers et accessoires	Equipement électrique	Matériau compact gris avec fibres visibles + peinture - en fibres-ciment -	Cages d'escaliers - Vol 1 (Rdc)	
P7	Façades	Murs	Enduit compact gris + peinture - lissé rose muret escalier -	Cages d'escaliers - Vol 2 (R+1)	
P8	Façades	Murs	Enduit compact beige hétérogène + peinture - lissé autour des ouvertures -	Cages d'escaliers - Vol 1 (Rdc)	
P9	Façades	Murs	Enduit compact gris hétérogène + peinture - gris de soubassement -	Pignon droit - Vol 6 (Pignon droit)	
P10	Façades	Murs	Enduit compact beige hétérogène - Beige -	Façade avant - Vol 5 (Façade avant)

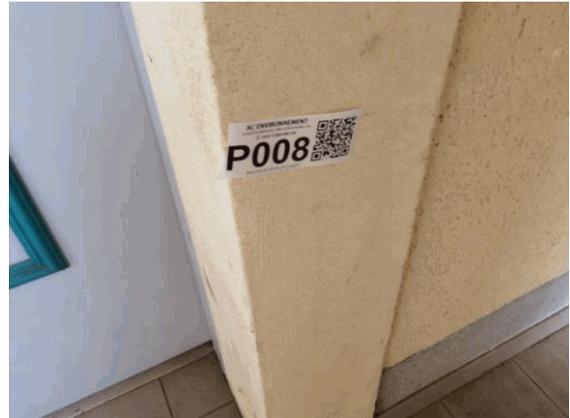
002OY000477 n°8 - 1 (P8)

Cages d'escaliers	Vol 1 (Rdc)	Murs	Enduits projetés	P8	Réalisation d'un prélèvement	lissé autour des ouvertures	002OY000 477 n°8 - 1 - 002OY000 477 n°8 - 2	P8	Enduit compact beige hétérogène + peinture	Négatif	Négatif sur analyse
Cages d'escaliers	Vol 1 (Rdc) - Vol 2 (R+1)	Murs	Enduits projetés	P8 - S11	Sondage et extension de la zone homogène du prélèvement P8	lissé autour des ouvertures	002OY000 477 n°8 - 1 - 002OY000 477 n°8 - 2	P8	Enduit compact beige hétérogène + peinture	Négatif	Négatif sur analyse

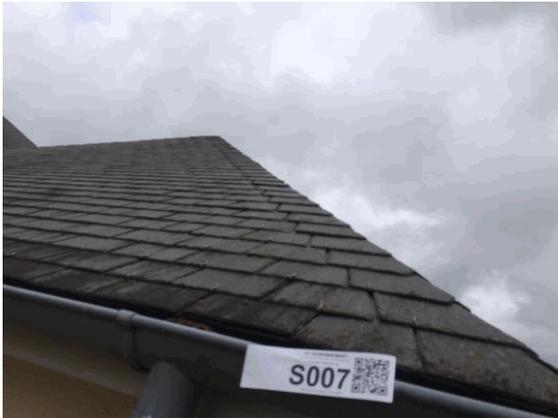
S7 - 1 (A7)

Plan	Localisation	Composant	Partie composant	Descriptif de l'action menée				Laboratoire			Conclusion
				Réf action	Observation	Précision loc.	Ref photo	Ref Prél.	Descriptif	Résultat	
plan masse + toiture	Vol 3 (Toiture)	Ardoises	Ardoises naturelle	S7			S7 - 1				Matériau ne contenant pas d'amiante par nature
