## Rapport de mission de repérage des matériaux et produits contenant de l'amiante avant travaux

Adresse :	21 RUE NOTRE DAME - NOTRE DAME
CP - Ville :	53300 AMBRIERES LES VALLEES
Référence client :	_00466000010000200003_
Date du repérage :	09/06/2016
Désignation :	Appartement n° 3 de type 3 situé au 01 er étage

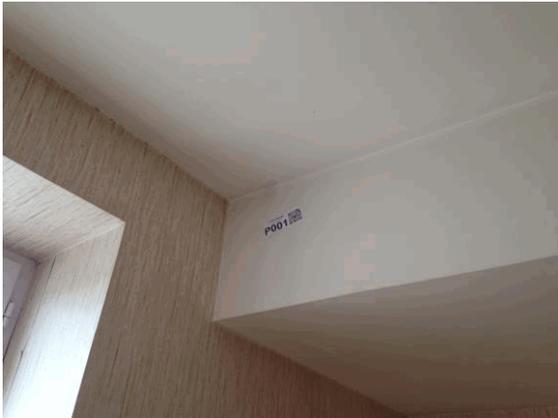
002HD001005 n°1 - 1 (P1)

Fibres d'amiante	META	NF X 43-050	non détectées
Date d'analyse			22/06/2016
<b>OBSERVATION</b>			
Description			papier + carton + plâtre
Aspect visuel de l'échantillon			fibreux
<b>PREPARATION DE L'ECHANTILLON</b>			
Nombre de grilles réalisées			2

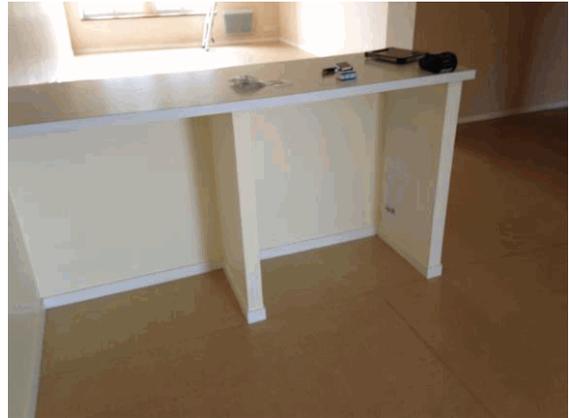
002HD001005 n°2 - 1 (P2)

Fibres d'amiante	META	NF X 43-050	non détectées
Date d'analyse			22/06/2016
<b>OBSERVATION</b>			
Description			plâtre
Aspect visuel de l'échantillon			non fibreux
<b>PREPARATION DE L'ECHANTILLON</b>			
Nombre de grilles réalisées			2

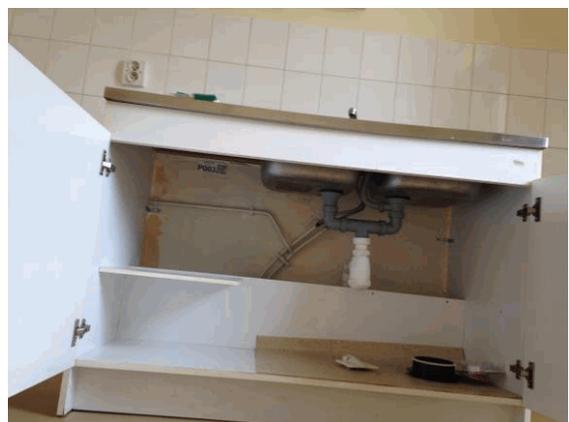
002HD001005 n°3 - 1 (P3)

Fibres d'amiante	META	NF X 43-050	non détectées
Date d'analyse			22/06/2016
<b>OBSERVATION</b>			
Description			colle blanche sous faïence
Aspect visuel de l'échantillon			non fibreux
<b>PREPARATION DE L'ECHANTILLON</b>			
Nombre de grilles réalisées			2

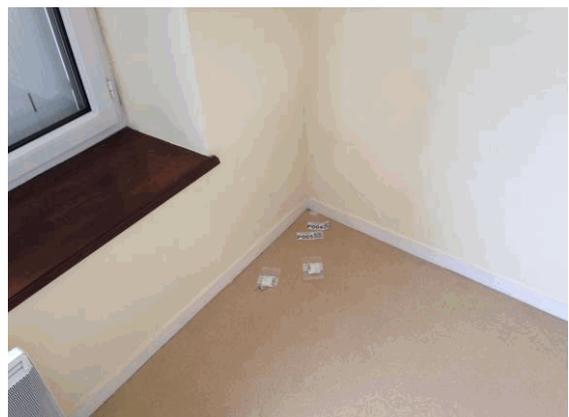
002HD001005 n°4 - 1 (P4)

Fibres d'amiante	META	NF X 43-050	non détectées
Date d'analyse			22/06/2016
<b>OBSERVATION</b>			
Description			dalle bicouche + colle jaune
Aspect visuel de l'échantillon			non fibreux
<b>PREPARATION DE L'ECHANTILLON</b>			
Nombre de grilles réalisées			2

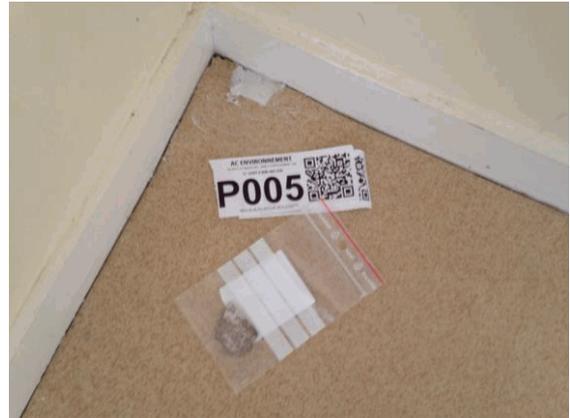
002HD001005 n°5 - 1 (P5)

Fibres d'amiante	META	NF X 43-050	non détectées
Date d'analyse			22/06/2016
<b>OBSERVATION</b>			
Description			ragréege gris et rose + trace jaune et blanc
Aspect visuel de l'échantillon			non fibreux
<b>PREPARATION DE L'ECHANTILLON</b>			
Nombre de grilles réalisées			2

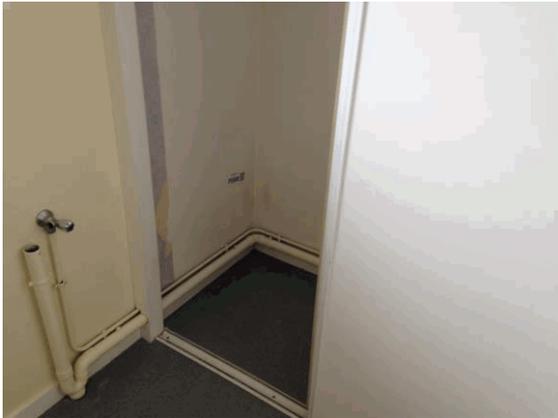
002HD001005 n°8 - 1 (P8)

LGT 3	Vol 1 (SDB/WC)	Cloisons légères ou préfabriquées	Jonction entre panneaux préfabriqués	P8	Réalisation d'un prélèvement	Cloison et doublage placoplâtre pièces humides	002HD0010 05 n°8 - 1 - 002HD0010 05 n°8 - 2	P8	ENDUIT + PAPIER + PEINTURE BLANC	Négatif	Négatif sur analyse
LGT 3	Vol 5 (Séjour / Cuisine)	Menuiseries	PVC double vitrage	I1			I1 - 1				Aucun prélèvement réalisé à la demande du client sur les menuiseries PVC
LGT 3	Vol 4 (Chambre 2)	Menuiseries	PVC double vitrage	I1			I1 - 1				Aucun prélèvement réalisé à la demande du client sur les menuiseries PVC

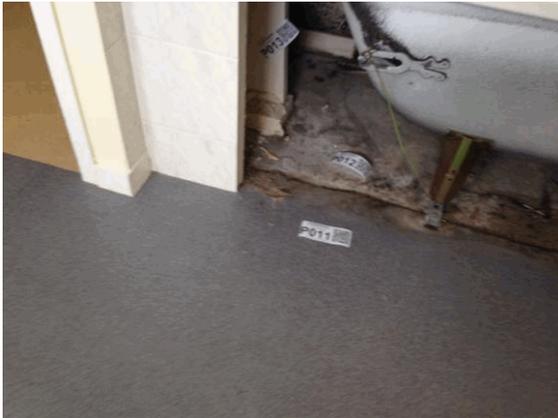
002HD001005 n°11 - 1 (P11)

LGT 3	Vol 1 (SDB/WC)	Revêtement de sol	Lés plastiques avec sous-couche	P11	Réalisation d'un prélèvement	lino bleu + colle jaune	002HD0010 05 n°11 - 1 - - 002HD0010 05 n°11 - 2	P11	LINO+ COLLE JAUNE	Négatif	Négatif sur analyse

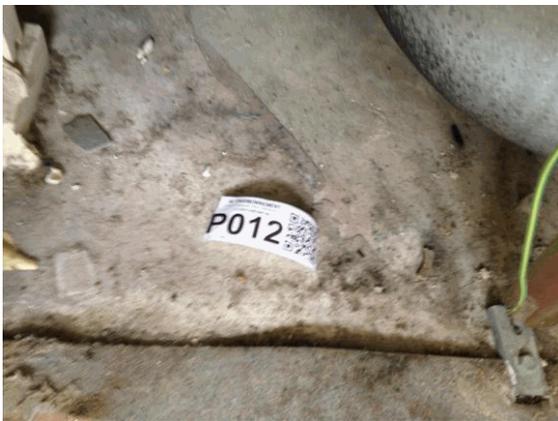
002HD001005 n°12 - 1 (P12)

Plan	Localisation	Composant	Partie composant	Descriptif de l'action menée				Laboratoire			Conclusion
				Réf action	Observation	Précision loc.	Ref photo	Ref Prél.	Descriptif	Résultat	
LGT 3	Vol 3 (Chambre 1) - Vol 4 (Chambre 2)	Revêtement de sol	Lés plastiques avec sous-couche	S11 - S12	Sondage et extension de la zone homogène du prélèvement P11	lino bleu + colle jaune	002HD0010 05 n°11 - 1 - 002HD0010 05 n°11 - 2	P11	LINO+ COLLE JAUNE	Négatif	Négatif sur analyse
LGT 3	Vol 1 (SDB/WC)	Revêtement de sol	Ragréage	P12	Réalisation d'un prélèvement	rose pièces humides	002HD0010 05 n°12 - 1	P12	RAGREAGE ROSE ET GRIS	Négatif	Négatif sur analyse

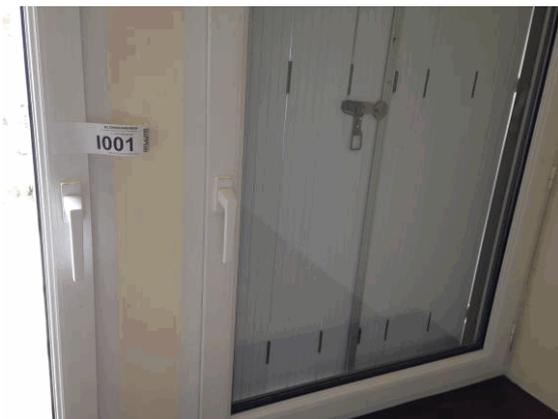
I1 - 1

Localisation	Matériau	Justification
Vol 5 (Séjour / Cuisine)	PVC double vitrage	Aucun prélèvement réalisé à la demande du client sur les menuiseries PVC
Vol 4 (Chambre 2)	PVC double vitrage	Aucun prélèvement réalisé à la demande du client sur les menuiseries PVC
Vol 3 (Chambre 1)	PVC double vitrage	Aucun prélèvement réalisé à la demande du client sur les menuiseries PVC
Vol 1 (SDB/WC)	PVC double vitrage	Aucun prélèvement réalisé à la demande du client sur les menuiseries PVC
Vol 5 (Séjour / Cuisine)	Mastic étanchéité	Aucun prélèvement réalisé à la demande du client sur l'ensemble des mastics des appareils sanitaires et équipements divers
Vol 1 (SDB/WC)	Mastic étanchéité	Aucun prélèvement réalisé à la demande du client sur l'ensemble des mastics des appareils sanitaires et équipements divers
