## Rapport de mission de repérage des matériaux et produits contenant de l'amiante avant travaux

Adresse :	RUE NOTRE DAME
CP - Ville :	53300 AMBRIERES LES VALLEES
Référence client :	_0046600001_
Date du repérage :	28/03/2017
Désignation :	Bâtiment composé de 2 cages et de 2 étages

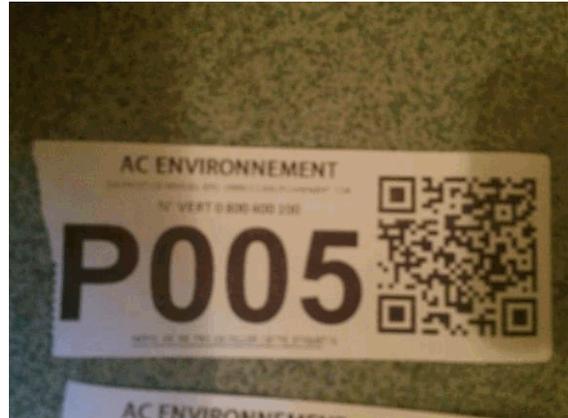
002HD001430 n°5 - 1 (P5)

Etages	Vol 2 (PC RDC)	Revêtement de sol	Lés plastiques avec colle jaune	P5	Réalisation d'un prélèvement		002HD0014 30 n°5 - 1	P5	Revêtement souple gris + colle polymère jaune non séparable + ragréage rose	Négatif	Négatif sur analyse
Etages	Vol 4 (PC R+1) - Vol 5 (PC R+2)	Revêtement de sol	Lés plastiques avec colle jaune	S11 - S12	Sondage et extension de la zone homogène du prélèvement P5		002HD0014 30 n°5 - 1	P5	Revêtement souple gris + colle polymère jaune non séparable + ragréage rose	Négatif	Négatif sur analyse

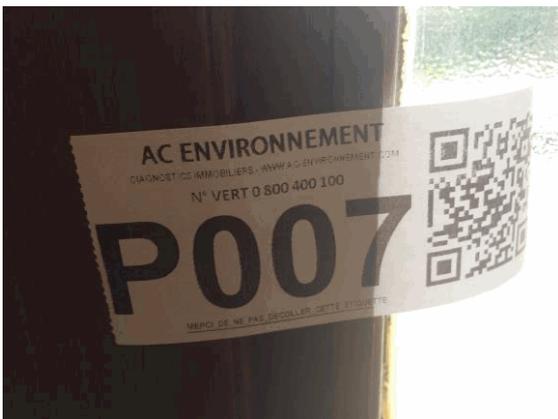
002HD001430 n°7 - 1 (P7)

Etages	Vol 1 (Hall)	Menuiseries	Mastic vitrier mou rouge	P7	Sondage et extension de la zone homogène du prélèvement P7		002HD0014 30 n°7 - 1 - 002HD0014 30 n°7 - 2	P7	Matériau mou marron avec poussières	Négatif	Négatif sur analyse
Etages	Vol 3 (local tech)	Murs et cloisons	Joint de scellement carreaux de platre	P10	Réalisation d'un prélèvement		002HD0014 30 n°10 - 1 - - 002HD0014 30 n°10 - 2	P10	Matériau plâtreux blanc + peinture	Négatif	Négatif sur analyse
Etages	Vol 3 (local tech) - Vol 4 (PC R+1) - Vol 5 (PC R+2)	Murs et cloisons	Joint de scellement carreaux de platre	P10 - S21 - S22	Sondage et extension de la zone homogène du prélèvement P10		002HD0014 30 n°10 - 1 - - 002HD0014 30 n°10 - 2	P10	Matériau plâtreux blanc + peinture	Négatif	Négatif sur analyse
Etages	Vol 3 (local tech)	Murs et cloisons	Joint de scellement des parpaings	P11	Réalisation d'un prélèvement		002HD0014 30 n°11 - 1 - - 002HD0014 30 n°11 - 2	P11	Matériau compact gris hétérogène	Négatif	Négatif sur analyse

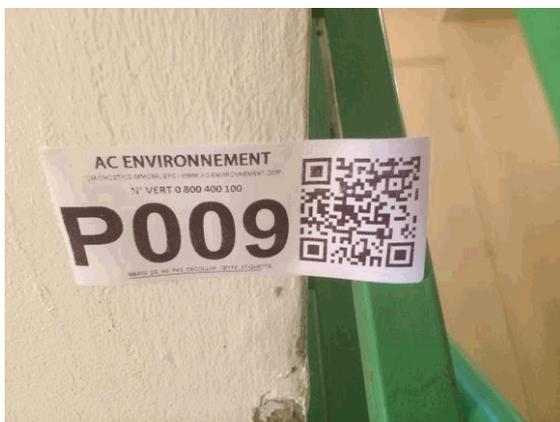
002HD001430 n°9 - 1 (P9)

Etages	Vol 5 (PC R+2) - Vol 2 (PC RDC)	Plafonds	Enduit plâtre	S19 - S20	Sondage et extension de la zone homogène du prélèvement P9	Sous face escalier	002HD0014 30 n°9 - 1 - 002HD0014 30 n°9 - 2	P9	Enduit plâtreux blanc + peinture + matériau gris + matériau compact beige hétérogène	Négatif	Négatif sur analyse
Etages	Vol 5 (PC R+2)	Plafonds	Enduit plâtre	P13	Réalisation d'un prélèvement	Plafond dernier étage	002HD0014 30 n°13 - 1 - 002HD0014 30 n°13 - 2	P13	Enduit plâtreux blanc + peinture non séparable + matériau gris en vrac hétérogène	Négatif	Négatif sur analyse

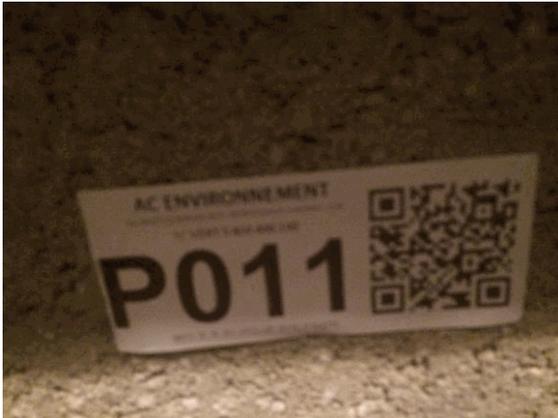
002HD001430 n°11 - 1 (P11)

Etages	Vol 5 (PC R+2) - Vol 4 (PC R+1)	Murs et cloisons	Joint de scellement des parpaings	S23 - S24	Sondage et extension de la zone homogène du prélèvement P11		002HD0014 30 n°11 - 1 - - 002HD0014 30 n°11 - 2	P11	Matériau compact gris hétérogène	Négatif	Négatif sur analyse

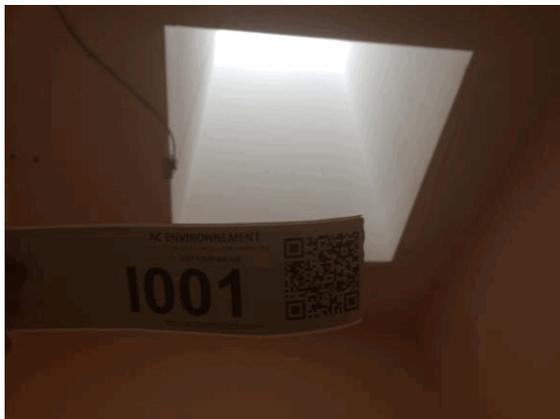
Localisation	Matériau	Justification
Vol 5 (PC R+2)	velux	Inaccessible sans échafaudage

Plan	Localisation	Composant	Partie composant	Descriptif de l'action menée				Laboratoire			Conclusion
				Réf action	Observation	Précision loc.	Ref photo	Ref Prél.	Descriptif	Résultat	
Etages	Vol 5 (PC R+2)	Menuiseries	velux	I1			I1 - 1				Inaccessible sans échafaudage

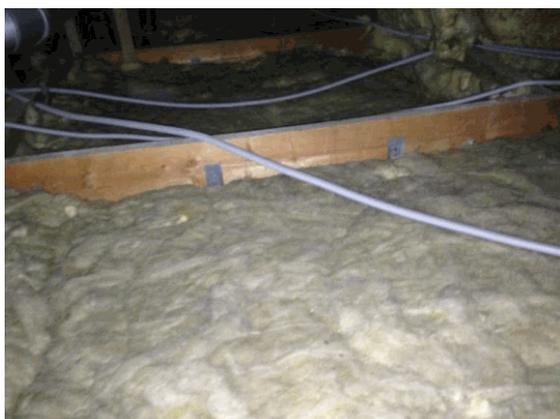
Référence	Localisation	Action
002HD001430 n°14 - 1 (P14)	Combles - Vol 6 (combles)	Prélevement négatif

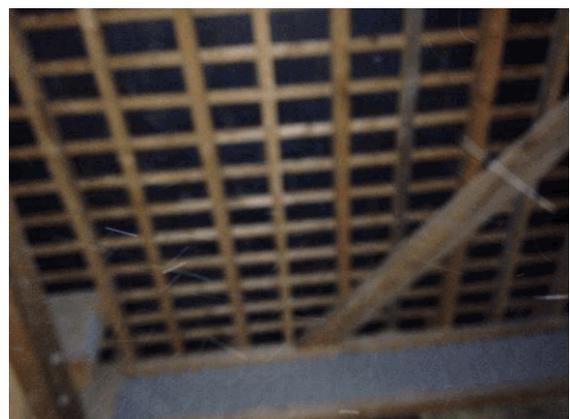
S25 - 1 (A25)

Plan	Localisation	Composant	Partie composant	Descriptif de l'action menée				Laboratoire			Conclusion
				Réf action	Observation	Précision loc.	Ref photo	Ref Prél.	Descriptif	Résultat	
Combles	Vol 6 (combles)	Elément sous toiture	Isolant sous toiture	P14	Réalisation d'un prélèvement		002HD0014 30 n°14 - 1	P14	Matériau fibreux jaune avec poussières + papier bitumé	Négatif	Négatif sur analyse
Plan masse	Vol 7 (Toiture)	Ardoises	Ardoises naturelles	S25			S25 - 1				Matériau ne contenant pas d'amiante par nature
